伊方発電所第1、2号機 消火ポンプ出口配管からの漏えい他
3件に係る報告書の提出について

伊方発電所第1, 2号機
海水淡水化装置からの水漏れについて

平成17年10月
四国電力株式会社

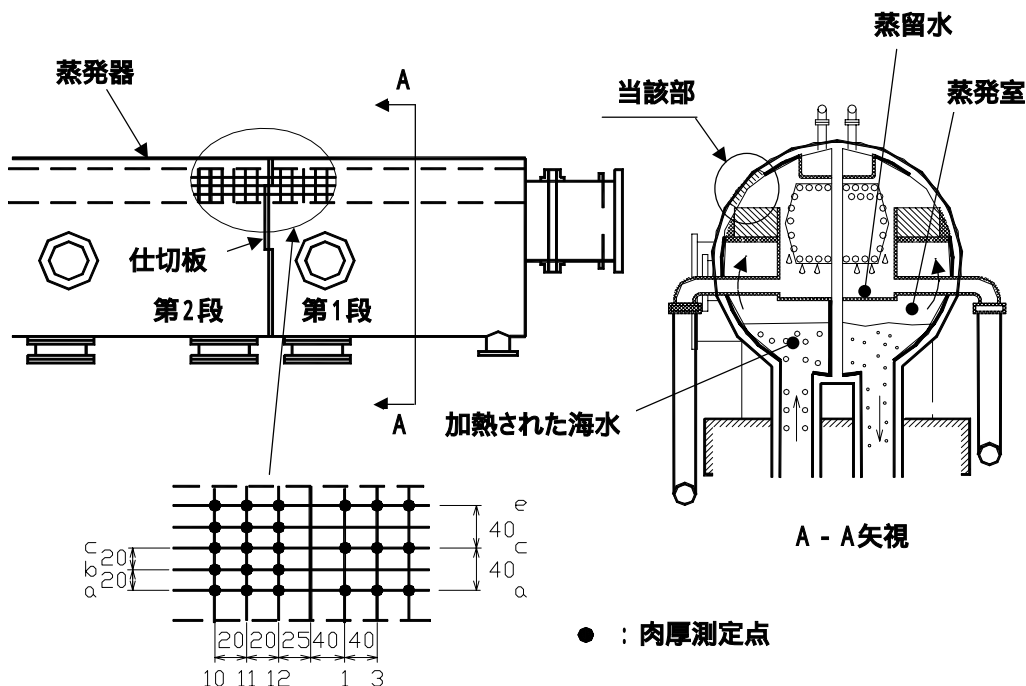
海水淡水化装置B号機第2段蒸发器漏えい箇所および肉厚計測結果

蒸発器（第2段）胴上部に外面腐食（寸法：約40mm×約90mm）が発生していた。腐食部を手入れした結果、貫通穴（約30mm×約90mm）1箇所を確認した。

腐食による貫通穴部周辺の肉厚測定を実施した結果、必要肉厚7mmより少ない箇所が認められた。（添付資料 - 2）

蒸発器（第2段）海水入口は、運転中100℃以上の高温の海水がルーブシール管から真上に流入するため、沸騰により発生した海水の微粒子が気水分離器を通り抜けて当該部に付着することにより、腐食環境にあることが考えられ、約30年間の長期使用により当該部胴板の腐食が徐々に進展し貫通に至ったものと推定される。

胴体板厚 : 12mm , 必要厚さ : 7mm

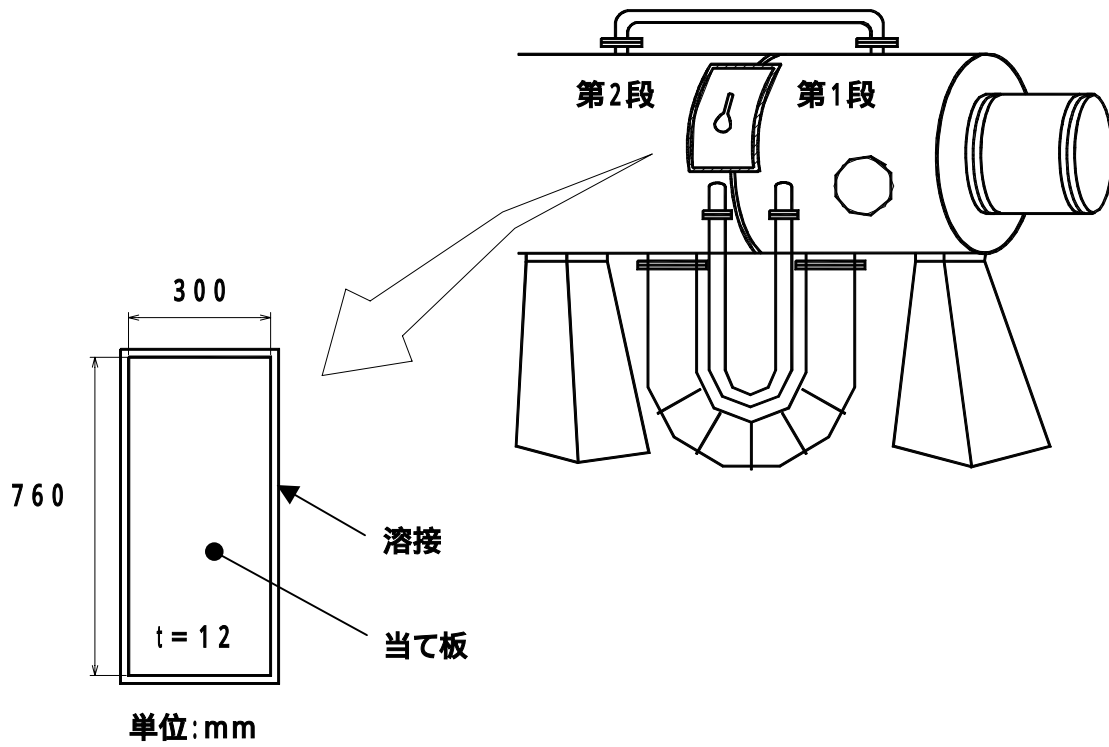
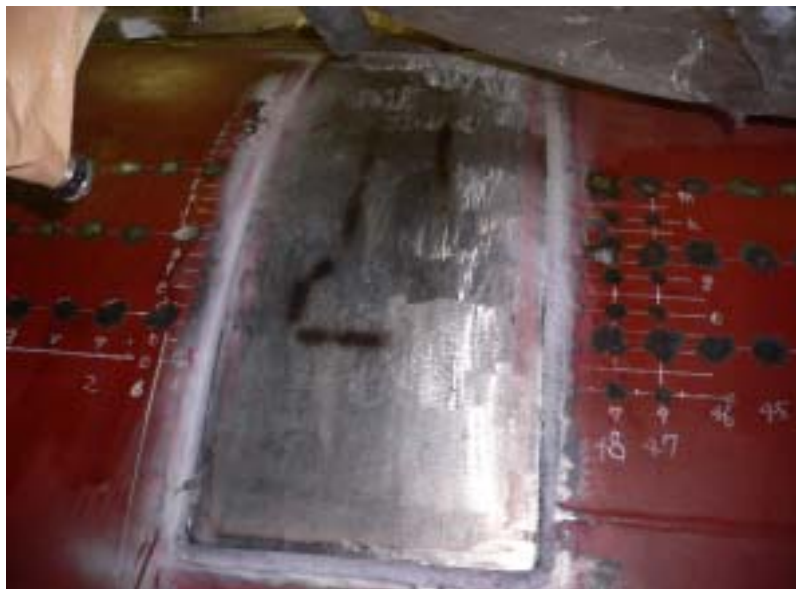
海水淡水化装置B号機第2段蒸発器当て板溶接補修状況図

当て板溶接補修後の状況

(1) 貫通穴部を外面より当て板（炭素鋼）溶接補修を実施した。
