伊方発電所第2号機 中性子検出器の指示不良他
3件に係る報告書の提出について

伊方発電所第2号機
第5高圧給水加熱器の不具合について

平成17年11月
四国電力株式会社

第5高圧給水加熱器2B

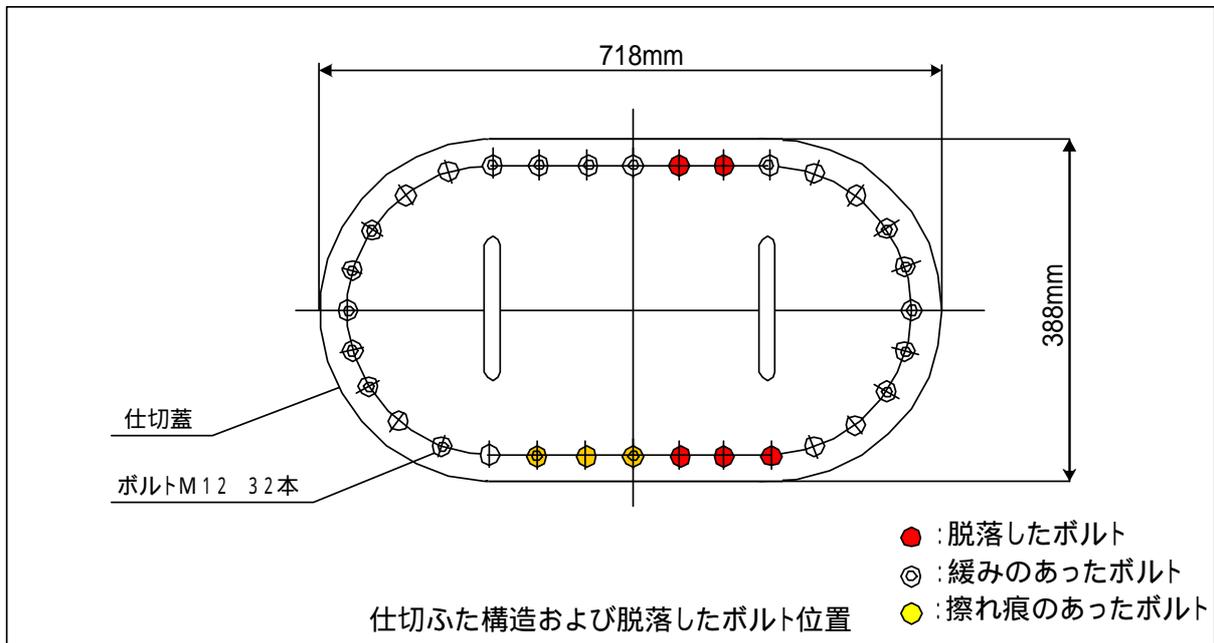
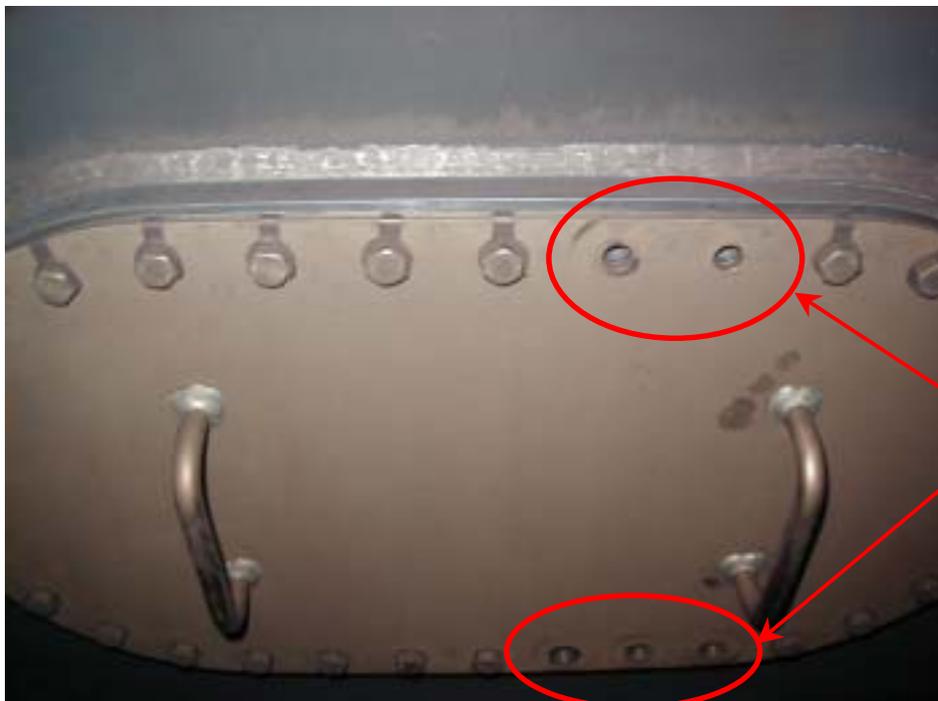
第5 高压给水加热器2 B 仕切ふた取付状況

ボルト・座金が脱落していた5箇所以外の27箇所について、ボルトの締付け状態を確認した結果、18箇所において若干のがたつき(ボルトの頭が手で動かせる状態)が認められたが、座金による回り止めは効いており、座金の施工状態に特段の不良は認められなかった。(添付資料-3)
ボルト

ボルト脱落
(計5本)

仕切ふた取付状況

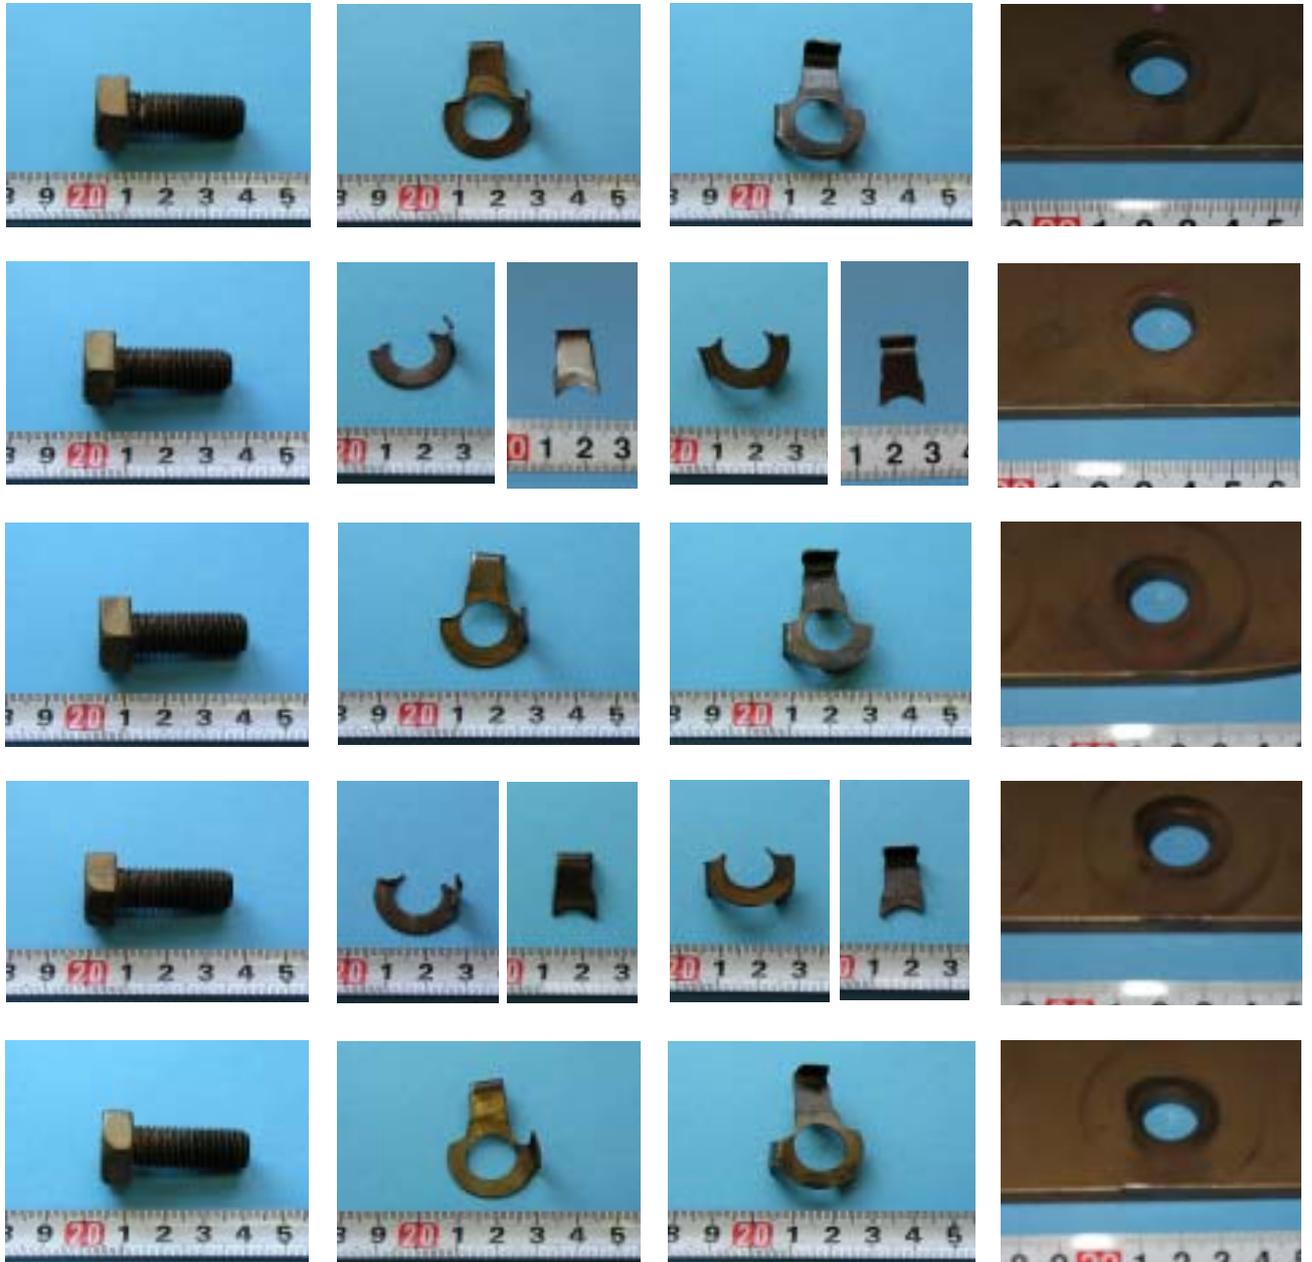
回収したボルトおよび座金

回収したボルト5本の外観を目視により調査した結果、4本の頭部側面ないし底面に擦れ跡が認められた。また、2本については、ねじ部に擦れてできたと思われる溝状の傷が認められた。しかし、ボルトの脱落に至るような破断あるいはねじ部の著しい損傷は認められなかった。

回収した座金5枚(別途回収した破片2個を含む)について外観を目視により調査した結果、表面(ボルト側)、裏面(仕切ふた側)、舌部ボルト側接触面、舌部仕切ふた側接触面ないし内径周りに擦れ跡が認められた。また、仕切ふた側舌の基部は両肩がいずれもかえりを伴って著しく摩耗減肉しており、2個の破片もこの位置で分離していた。

回収したボルト

回収した座金

仕切ふた(ボルト脱落位置)

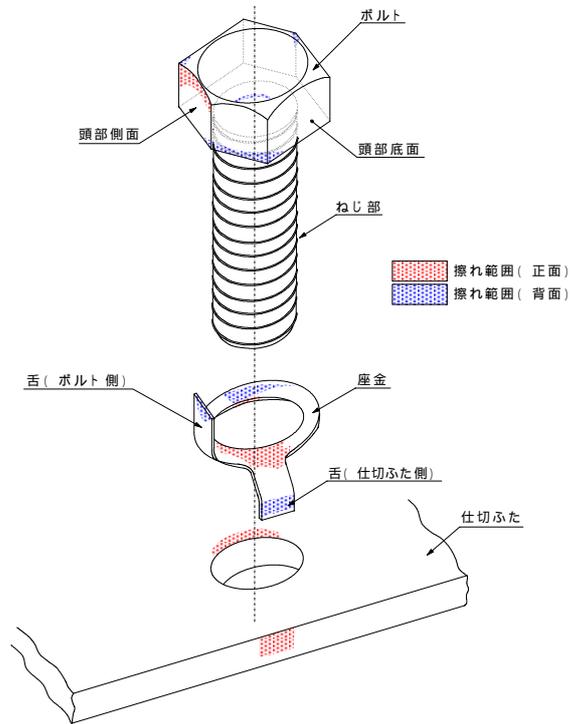
擦れ跡・減肉箇所の照合

回収したボルト及び座金並びにボルトの脱落していた仕切ふた各部の擦れ跡を照合した結果、各接触面位置に相互に該当する擦れ跡があり、これらの擦れ跡は相互の接触、摩耗によるものと判明した。

仕切ふた・ボルト・座金の擦れ跡

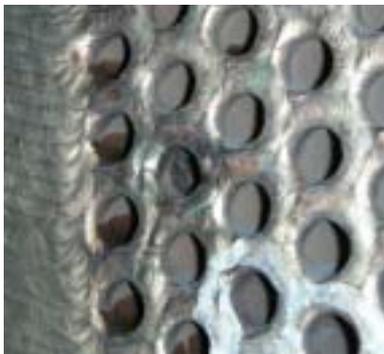
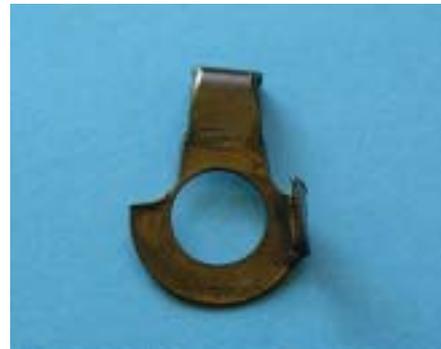
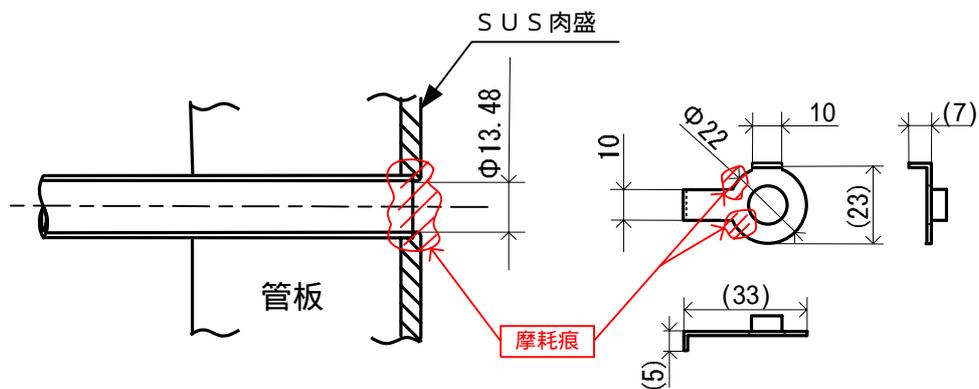
入口水室管板面の肉盛り溶接部を目視により点検したところ、6箇所で見られる減肉を確認した。当該箇所の浸透探傷検査を実施した結果、減肉以外の傷等の異常は認められなかった。（添付資料 - 5）

また、管板面肉盛り溶接部の減肉箇所の状況と座金減肉箇所（仕切ふた側舌の基部）の状況もほぼ一致した。（添付資料 - 5）

管板面肉盛溶接部の減肉箇所と回収した座金

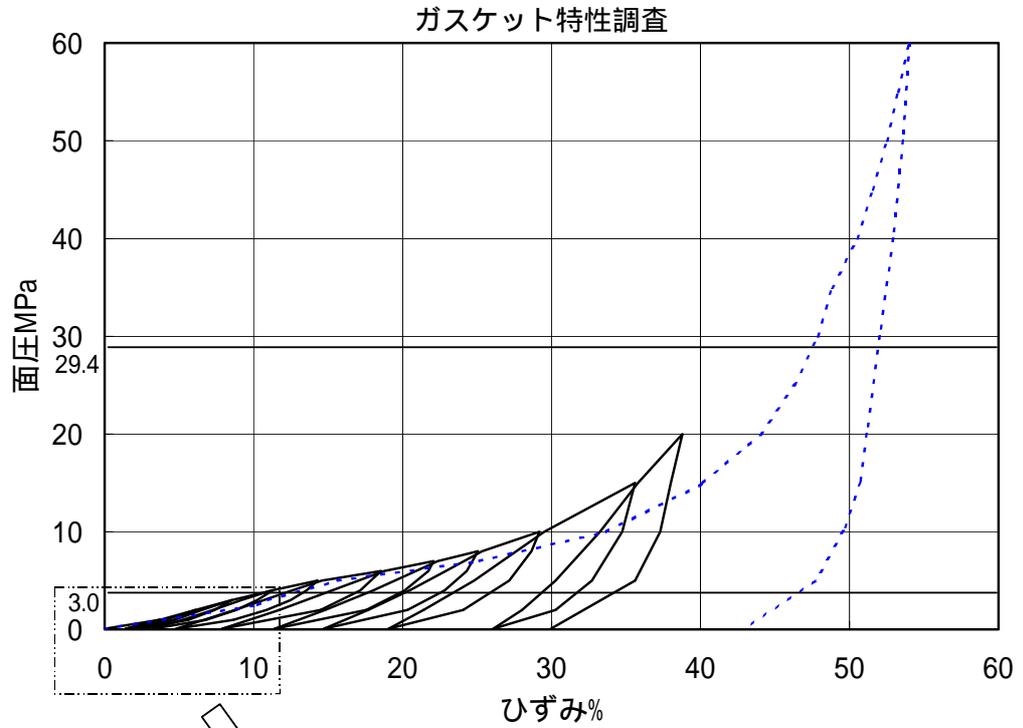
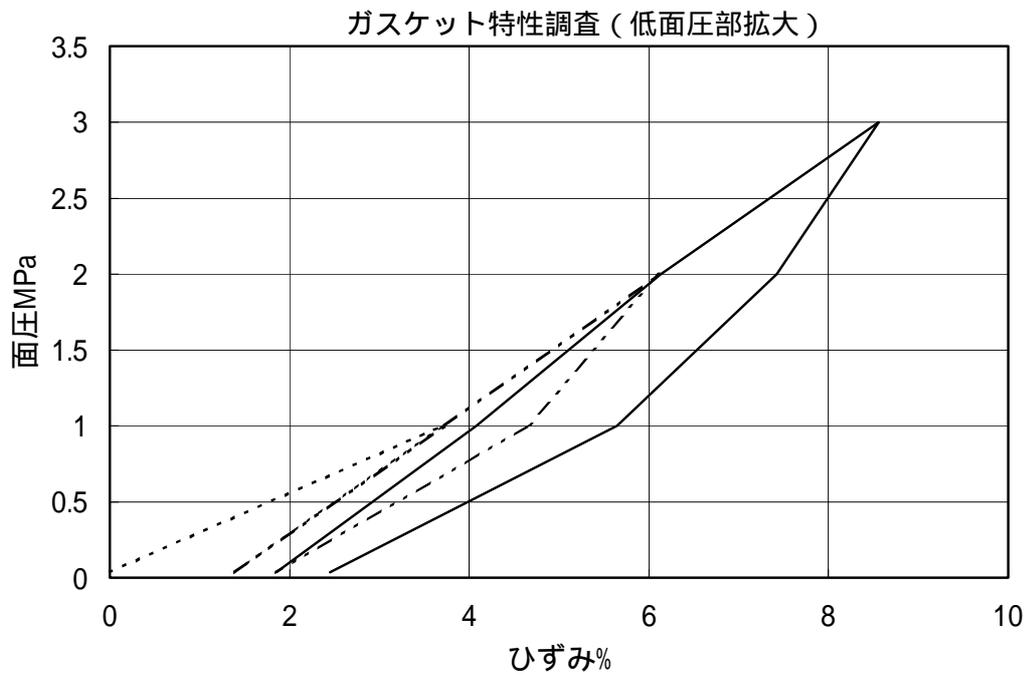
ガスケット特性の調査

前述のとおり、設計上規定した締付トルクによりガスケットに加わる面圧は、通常、同種のガスケットを使用する場合の1割程度であったことから、まず、この領域に着目した特性試験を実施し、ガスケット特性（圧縮・復元特性）を詳細に確認した。
(添付資料 - 6)

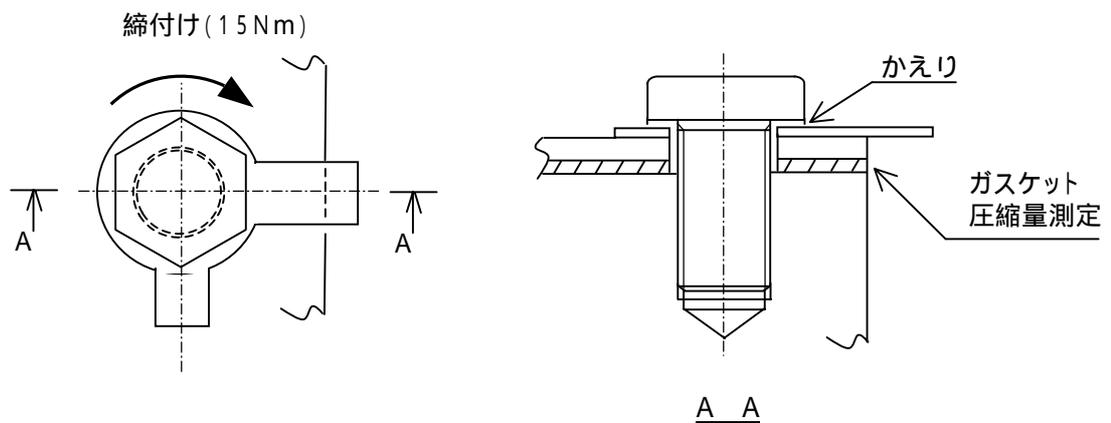
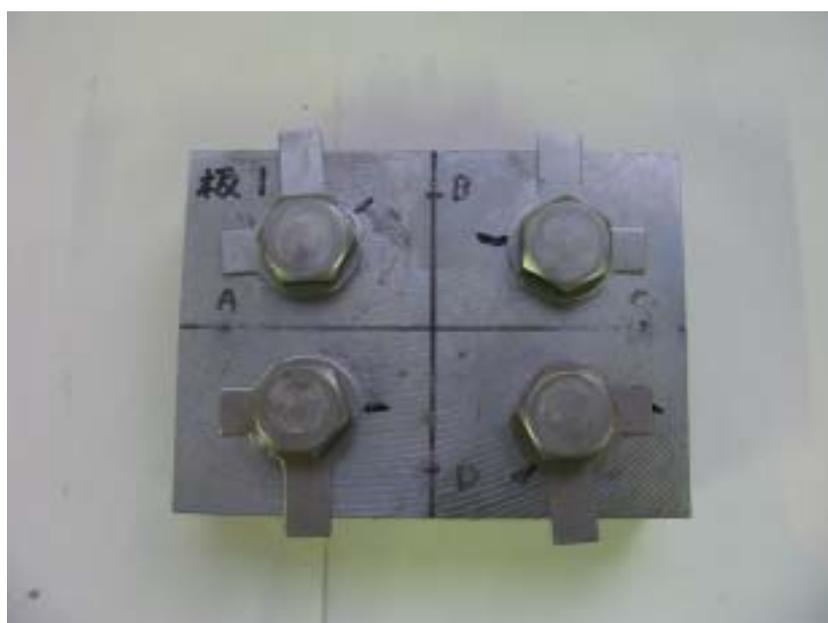
ボルト頭部底面のかえりによる影響の評価

かえりのあるボルトを用いた場合、ガスケットの圧縮率は、かえりのないボルトに比べて約70%に減少した。これは、締付けトルクの一部がかえりの変形に吸収されてしまい、ガスケットの圧縮に寄与していないことが原因と考えられる。したがって、この場合、失われた分の締付けトルク（約30%）は、締付け当初から軸力として作用していなかった可能性がある。

かえり有り	かえり無し
ガスケット圧縮量	0.20 mm	0.29 mm
ガスケットのひずみ	6.43 %	9.21 %

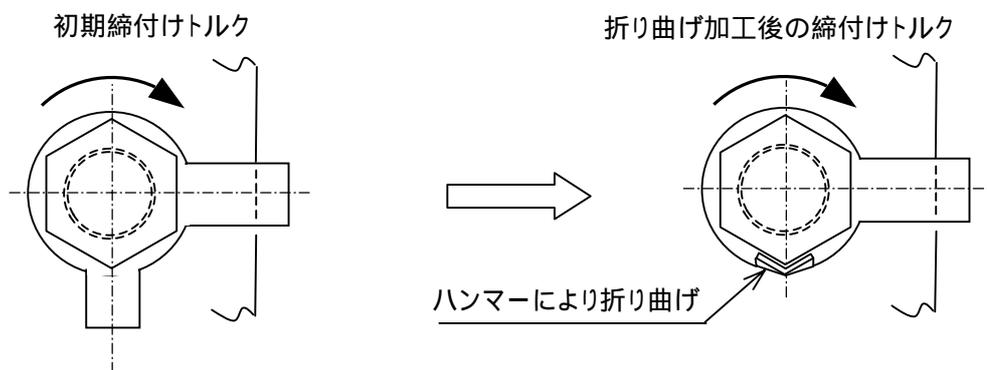
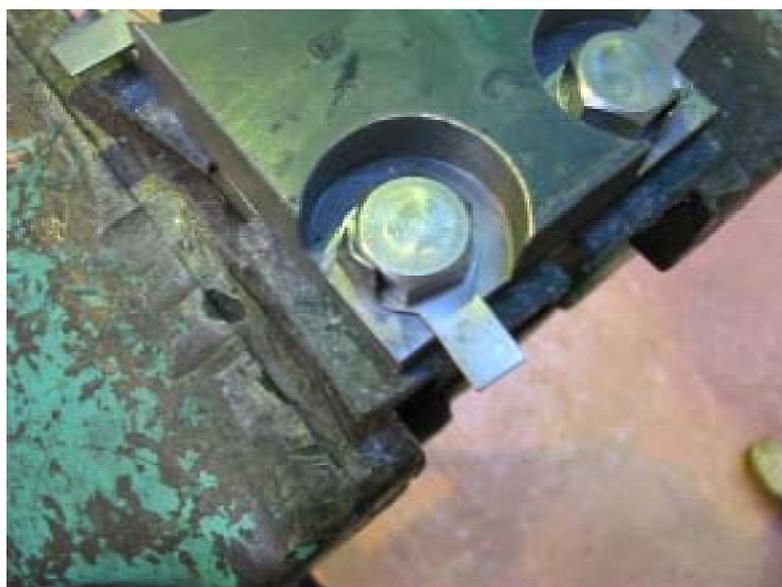
座金曲げ加工による影響の評価

試験の結果、座金の曲げ加工を行った際に締付トルクの一部が失われ、軸力が失われる可能性があり、この影響度合いは、締付けトルクの小さい場合に大きいことが明らかとなった。(添付資料 - 8)

初期締付けトルク (Nm)	座金加工後のトルク (Nm)
15	10
25	20

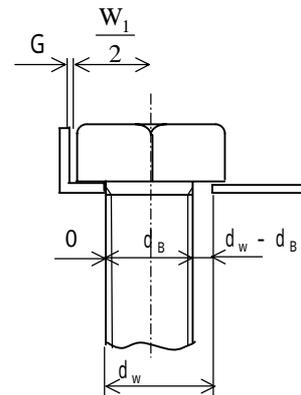
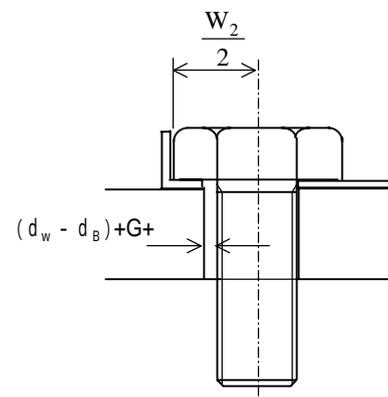
座金による回り止め機能の評価

評価の結果、座金の折り曲げ加工が理想的な状態では、ボルト中心と座金中心が完全に偏心した状態で据え付けた場合でも回転するおそれはないが、ボルトと座金が擦れ合い、摩耗によりボルト外径と座金内径のギャップが0.25mm以

上拡大した場合、あるいは、座金折り曲げ加工時に同程度にスプリングバックがあった場合には、回転する可能性があることが明らかとなった。

六角ボルト頭の対辺寸法 $W_1 = 18.9 \text{ mm}$ 六角ボルト頭の対角寸法 $W_2 = 21.6 \text{ mm}$ 座金とボルト頭の初期スキマ
(スプリングバック)(最小値) $G = 0.1 \text{ mm}$ 六角ボルトのねじ部外径 $d_B = 11.6 \text{ mm}$ 舌付座金穴径 $d_W = 12.7 \text{ mm}$

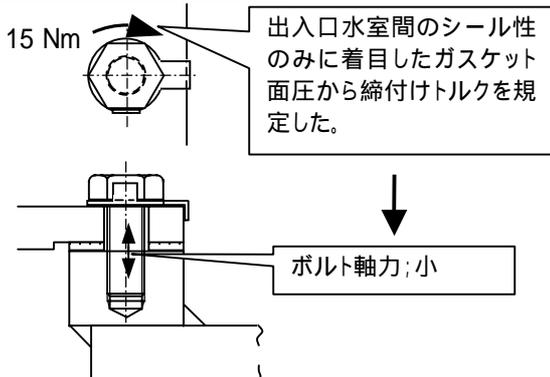
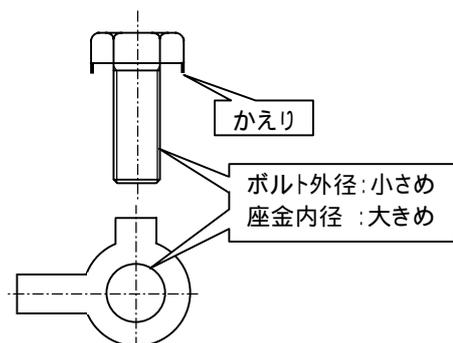
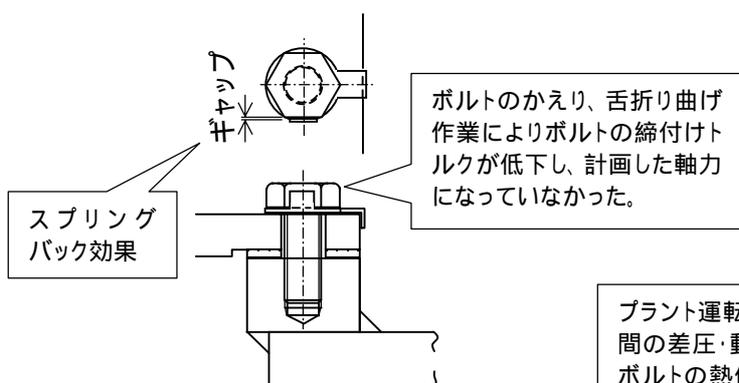
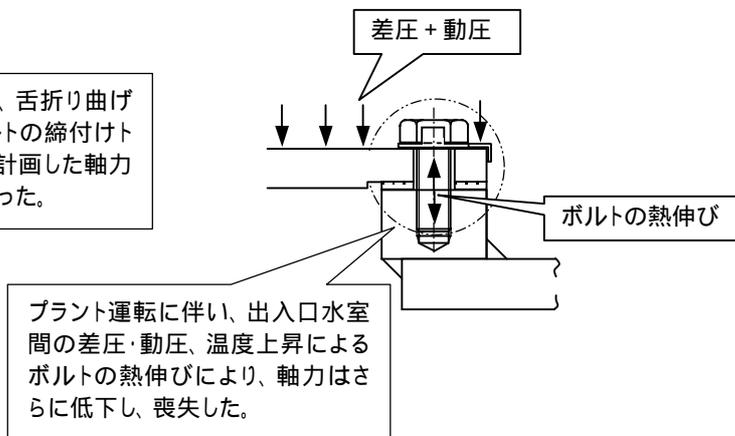
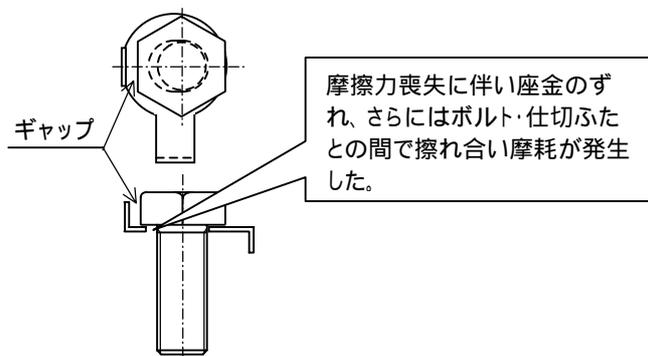
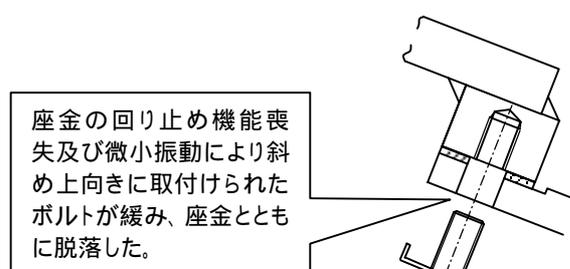
ボルトおよび座金が脱落したメカニズム

当該締付け部の設計において、出入口水室間のシール性に着目し、ガスケットの非石綿化、メンテナンス性の向上を念頭に締付け部の設計を行った。ボルト締付けトルクは、ガスケット面圧のみから規定したため、ボルト軸力は小さな値となった。このとき、据付段階、運転段階でボルトの軸力が失われる可能性については検討していなかった。

ボルトおよび座金は、規格品として一般品を購入、使用したため、ボルトには、若干多めのかえりが残ったままであった。また、ボルトおよび座金の寸法は、それぞれに問題のあるものではなかったが、組み合わせた場合にねじ部と座金の隙間は広がり勝手であった。

仕切ふたボルト締付け作業は、標準的な手順で適正に行われた。しかし、ボルトにかえりが残っていたために、締付けトルクの一部がかえりに吸収されてしまい、計画した軸力にはなっていなかった。また、座金舌折り曲げ作業において軸力の一部が緩和した可能性もあった。さらに、座金の折り曲げ加工時のスプリングバック効果により、ボルト頭部と座金舌部の間で生じるある程度のギャップは避けられなかった。

プラント運転開始に伴い、出入口水室間の差圧、給水による動圧、温度上昇が締付け部に作用し、さらに軸力の低下をもたらした。これらは、仕切ふた本体の設計には考慮されていたが、ボルトの軸力を緩和させる可能性については考慮されていなかった。以上の要因が重畳し、一部のボルトの軸力が喪失した。

ボルトの軸力が喪失した結果、座金に作用していた摩擦力が喪失したため、座金がずれたり、さらにはボルト・仕切ふたとの間で擦れ合い、摩耗した。当初より、ボルトねじ部の外径が小さめで座金内径は大きめであったこと、あるいは、ボルト頭部と座金舌部とのギャップの存在が、座金の回り止め機能喪失に至る余裕を少なくさせていた。

座金の回り止め機能が喪失した結果、運転中に作用する微小な振動により、斜め上向きに取り付けられていたボルトが緩み、座金とともに脱落した。脱落したボルトと座金は、水流により伝熱管に吸い込まれ、管板部にひっかかった状態となった。

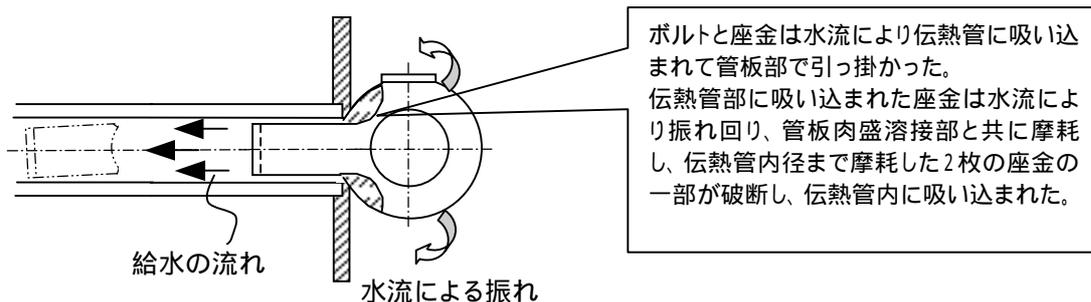
その後、板状の座金は水流により管板部に引っかかった状態で振れ回り、管板肉盛溶接部とともに摩耗した。伝熱管内径まで摩耗した2枚の座金は、その位置で一部が破断し、破断部は伝熱管に吸い込まれた。なお、1枚は、平成16年12月から平成17年1月に実施した電気設備点検のための発電停止において水勢が弱まった際に、一旦管板面から水室内に落下し、その後に別の伝熱管に再度吸い込まれた。

脱落した座金が水流により伝熱管入口に引っ掛かり座金が摩耗
