伊方発電所第2号機 中性子検出器の指示不良他  
3件に係る報告書の提出について

伊方発電所第2号機  
安全注入系統配管の微小な傷について

平成17年11月  
四国電力株式会社

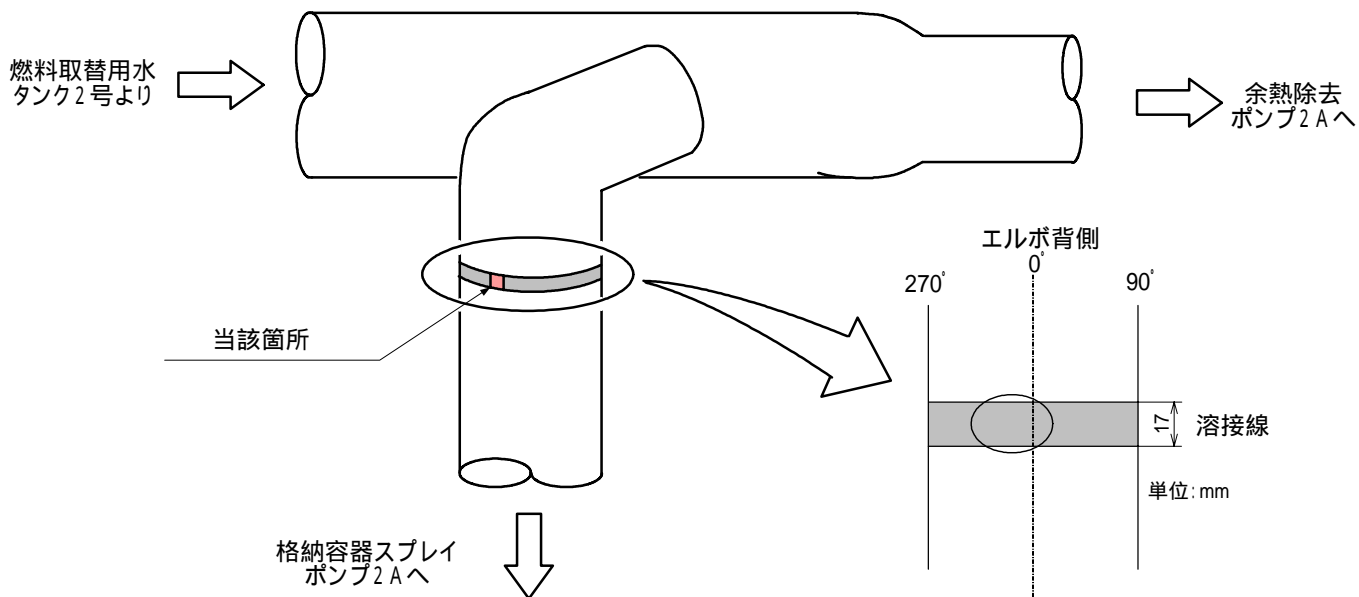
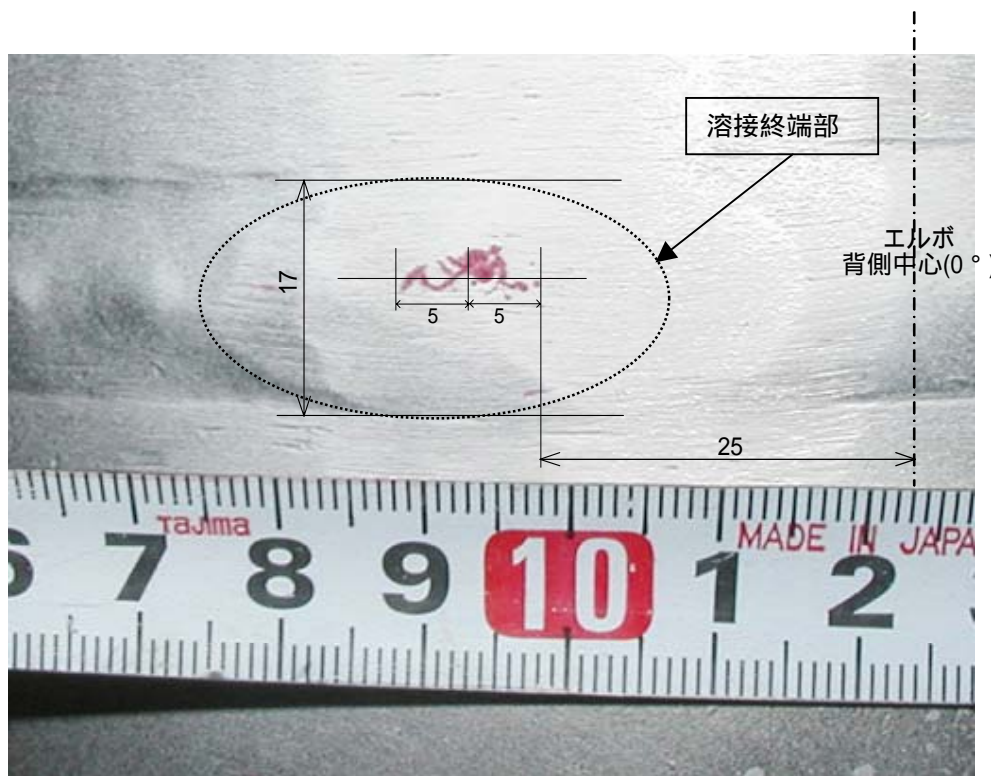
PT結果

伊方発電所第2号機(定格電気出力566MW)は、第18回定期検査中において、平成16年5月に発生した「伊方2号機余熱除去系統配管のひび」事象に伴う配管点検において、浸透探傷検査(以下、「PT」という。)により、格納容器スプレイポンプ2A入口配管溶接部1箇所では微小な傷(長さ約10mm)を確認した。

浸透探傷検査の結果、溶接終端部の溶接ビード部に線状指示(約10mm)が認められた。

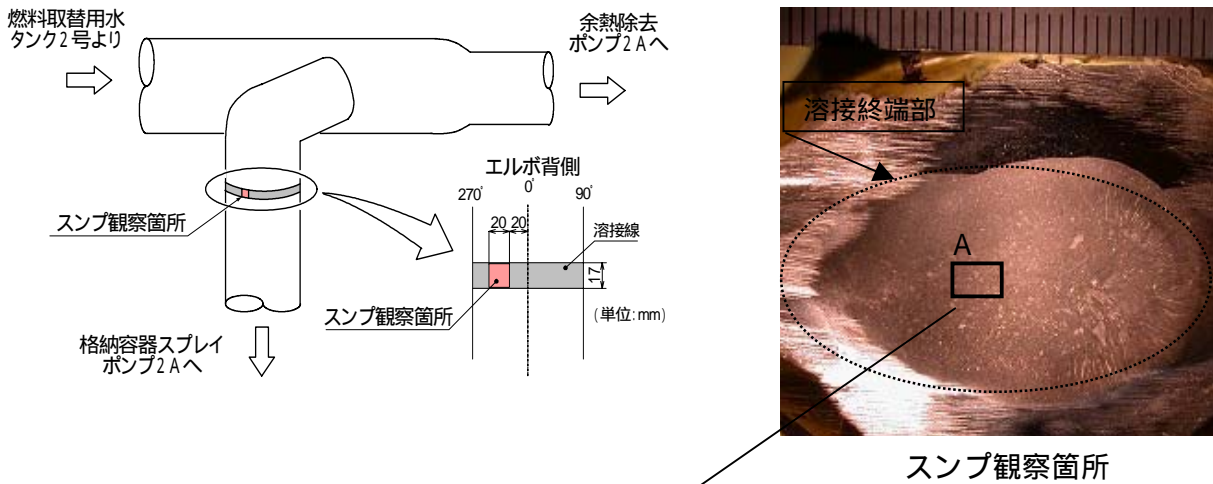
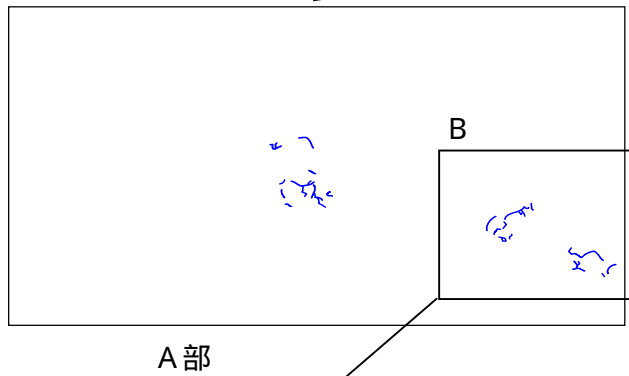
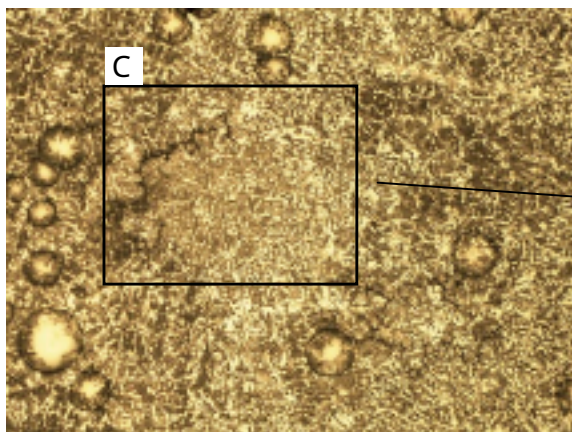
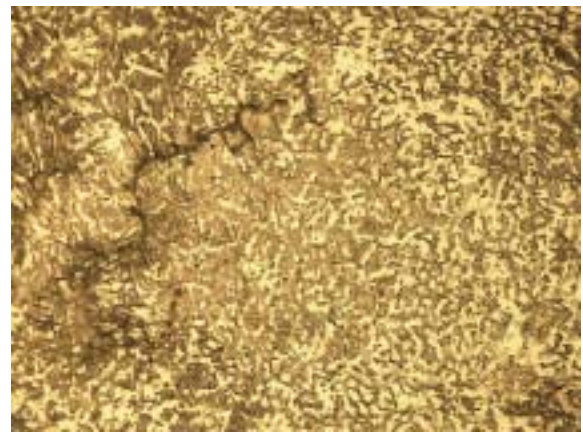
## スンプ観察結果 (第1回目)

拡大観察により、溶接終端部の凝固組織の境界(デンドライト境界等)に

沿った割れを確認した。また、割れ先端部には、繰り返し応力の付加による疲労状の進展は認められなかった。

- ・溶接終端部の凝固組織の境界（デンドライト境界等）に沿って割れが発生している。
- ・割れ形態は枝分かれを有しかつ蛇行状である。（直線的でない）
- ・割れ先端部の形状は、進展性のき裂に見られる鋭利なものではない。

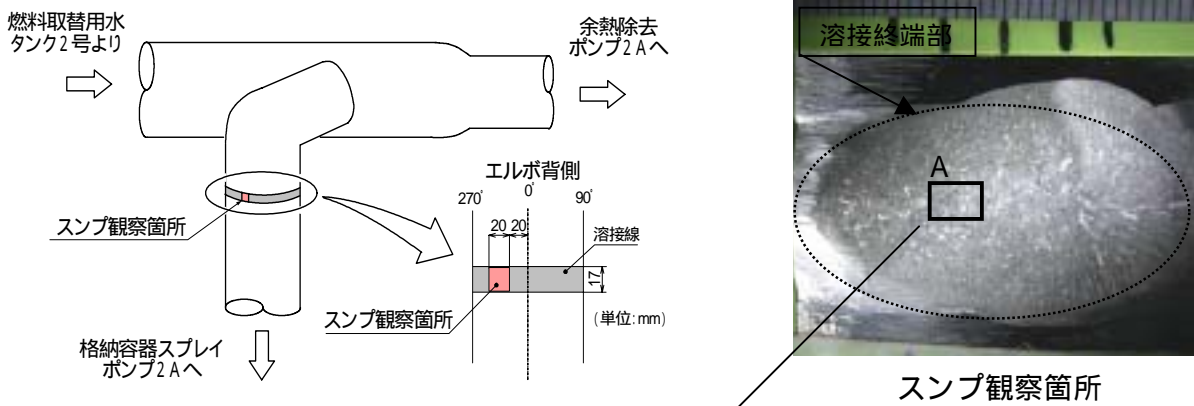
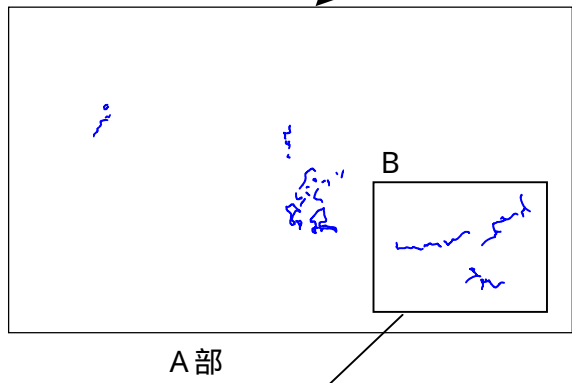
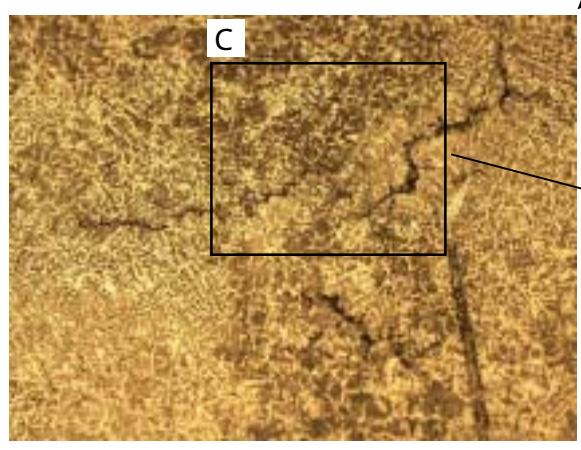
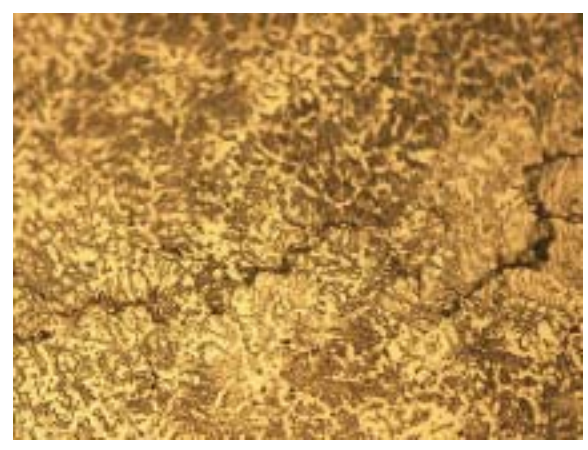
## スンプ観察結果 (第2回目)

拡大観察により、溶接終端部の凝固組織の境界（デンドライト境界等）に沿った割れを確認した。また、割れ先端部には、繰り返し応力の付加による疲労状の進展は認められなかった。

- ・ 溶接終端部の凝固組織の境界（ dendライト境界等）に沿って割れが発生している。
- ・ 割れ形態は枝分かれを有しかつ蛇行状である。（直線的でない）
- ・ 割れ先端部の形状は、進展性のき裂に見られる鋭利なものではない。

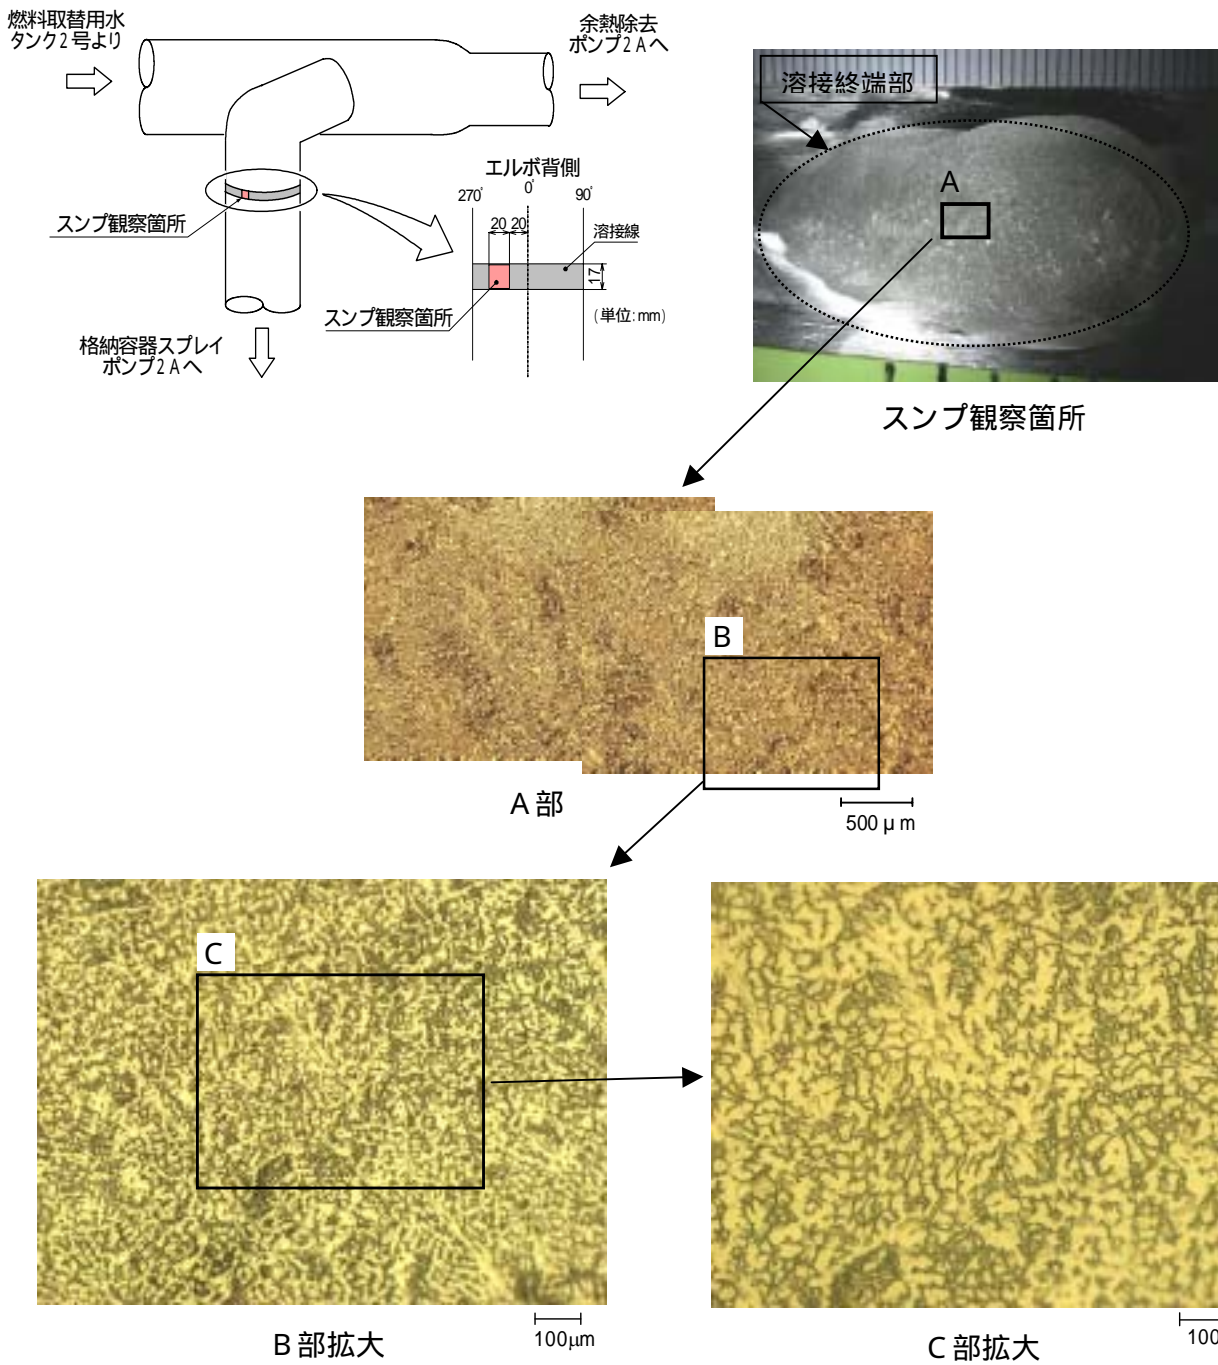
## スンプ観察結果 (第3回目)

- ・当該部表面の研磨・手入れにより、傷は消滅した。

(1) 確認された傷は、研磨・手入れにより消滅した。

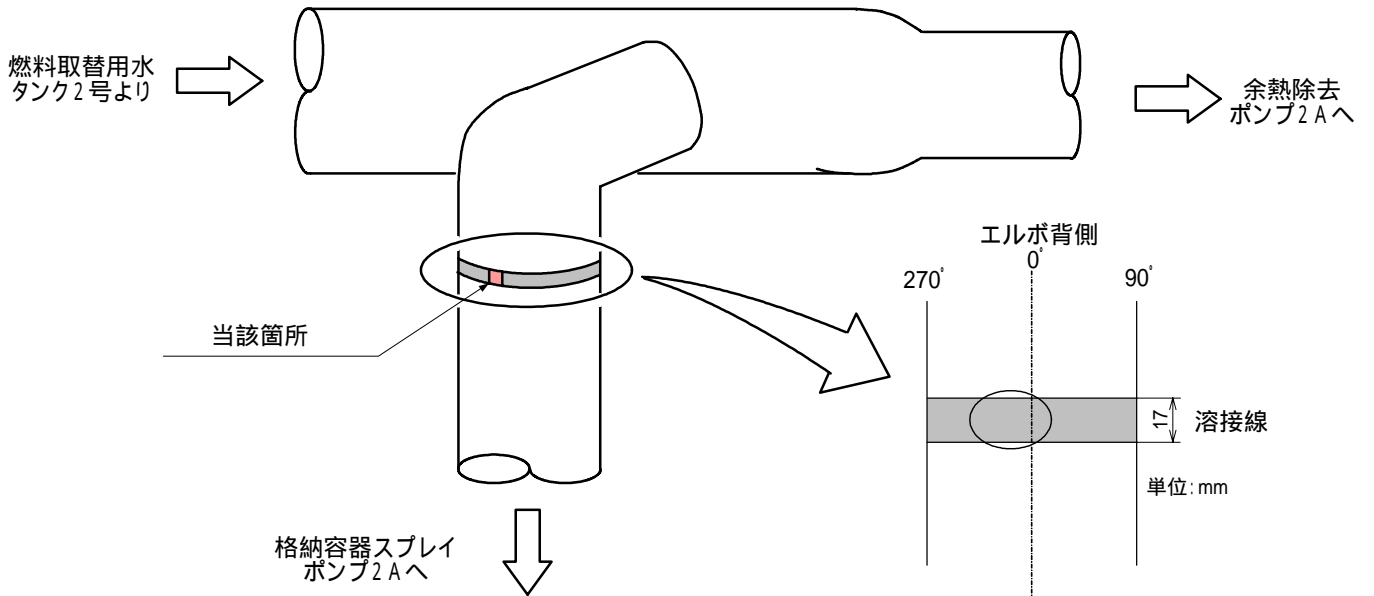
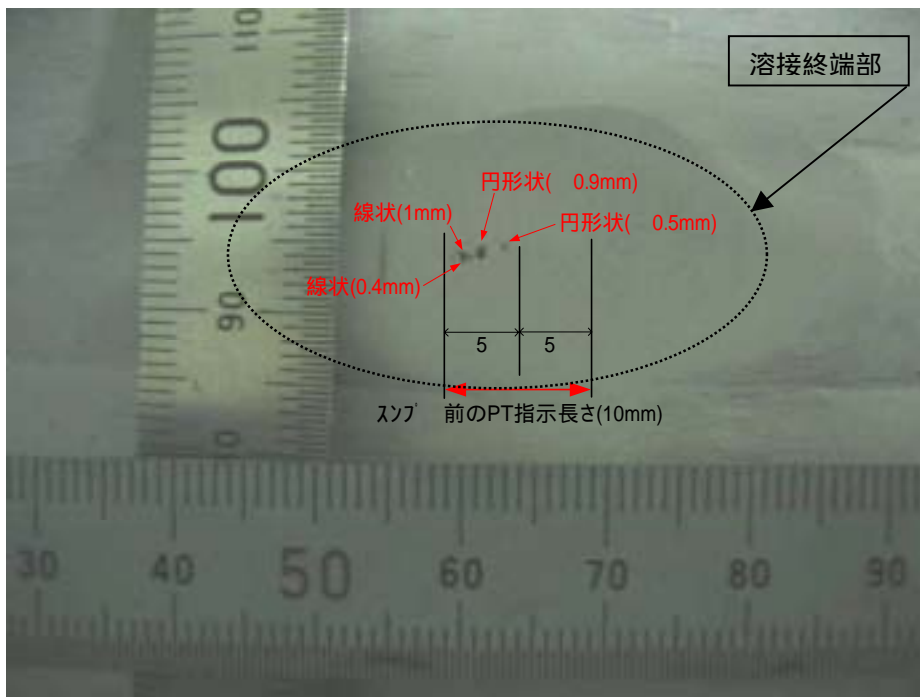
PT結果(第1回スンプ観察後)

スンプ観察後(表面手入れ後)における浸透探傷検査の結果、長さ約0.4mm、約1mmの線状指示と直径約0.5mm、約0.9mmの円形状指示を確認した。

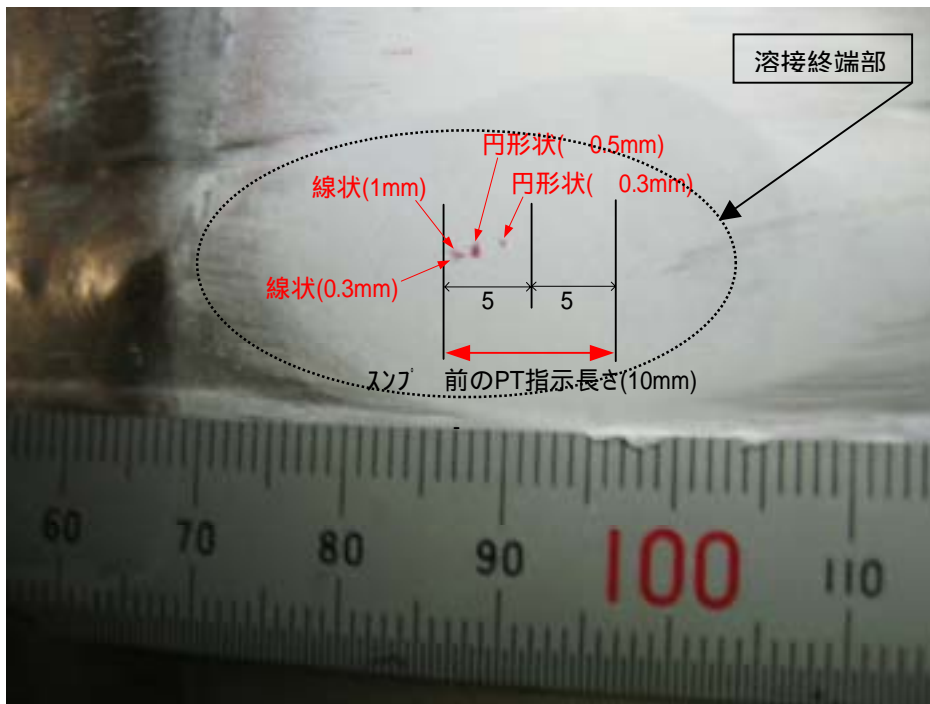
PT結果 (第2回スンプ観察後)

スンプ観察(2回目)後(表面手入れ後)における浸透探傷検査の結果、長さ約0.3mm、約1mmの線状指示と直径約0.3mm、約0.5mmの円形状指示を確認した。

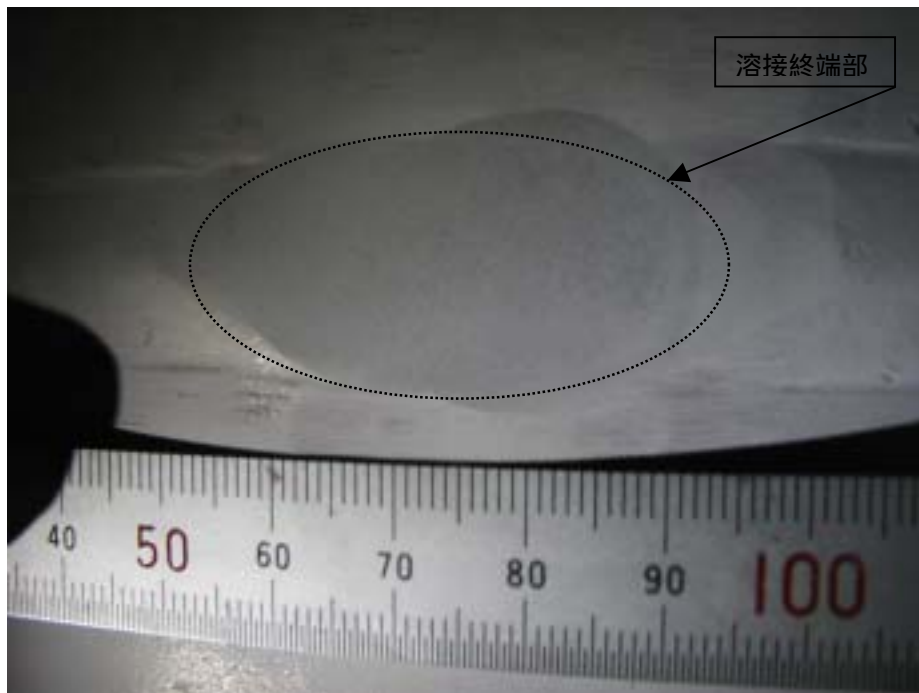
PT結果 (第3回スンプ観察後)

スンプ観察(3回目)後(表面手入れ後)における浸透探傷検査の結果、指示は認められなかった。

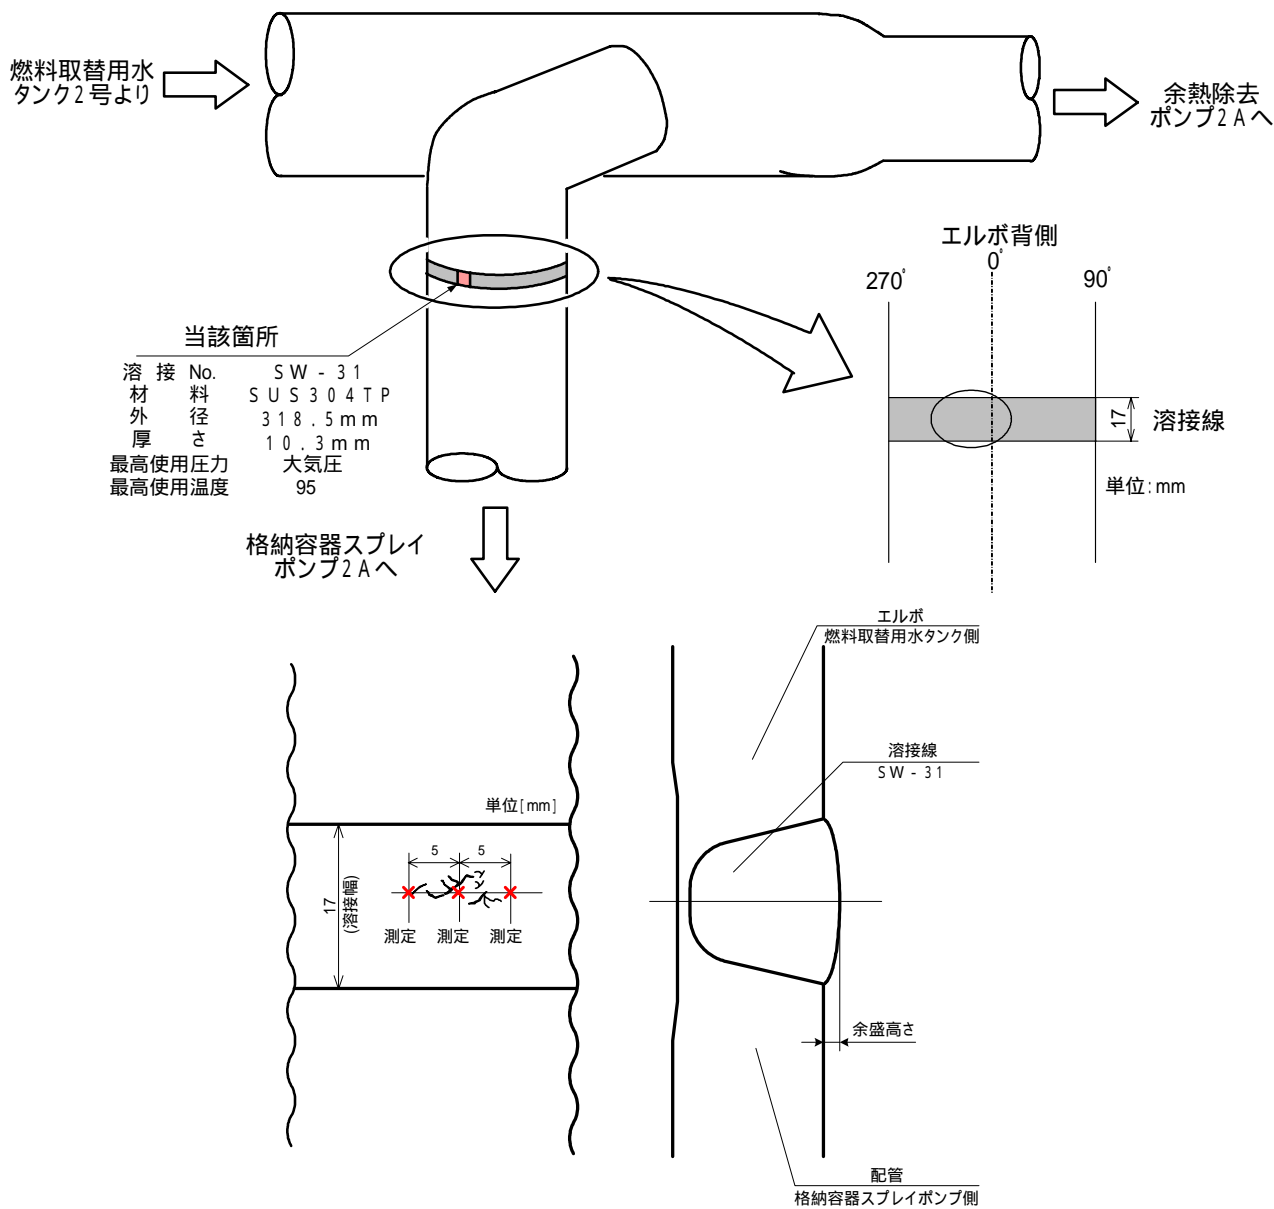
### 当該溶接部の余盛高さ計測結果

傷は、溶接部の余盛の範囲内であり、傷深さは、1.1 mm 以下であったと推定される。

溶接余盛高さ [ mm ]		
	測定	測定	測定
初回検査時	1.0	1.2	1.2
1回目スンプ後PT	0.5	0.8	1.0
2回目スンプ後PT	0.4	0.5	0.7
3回目スンプ後PT	0.1	0.1	0.1
