伊方発電所第1号機 安全補機開閉器室空調ファンの異音
他2件に係る報告書の提出について

伊方発電所第2号機
復水器への海水漏えいについて

平成17年12月
四国電力株式会社

蒸気タービン設備 復水器

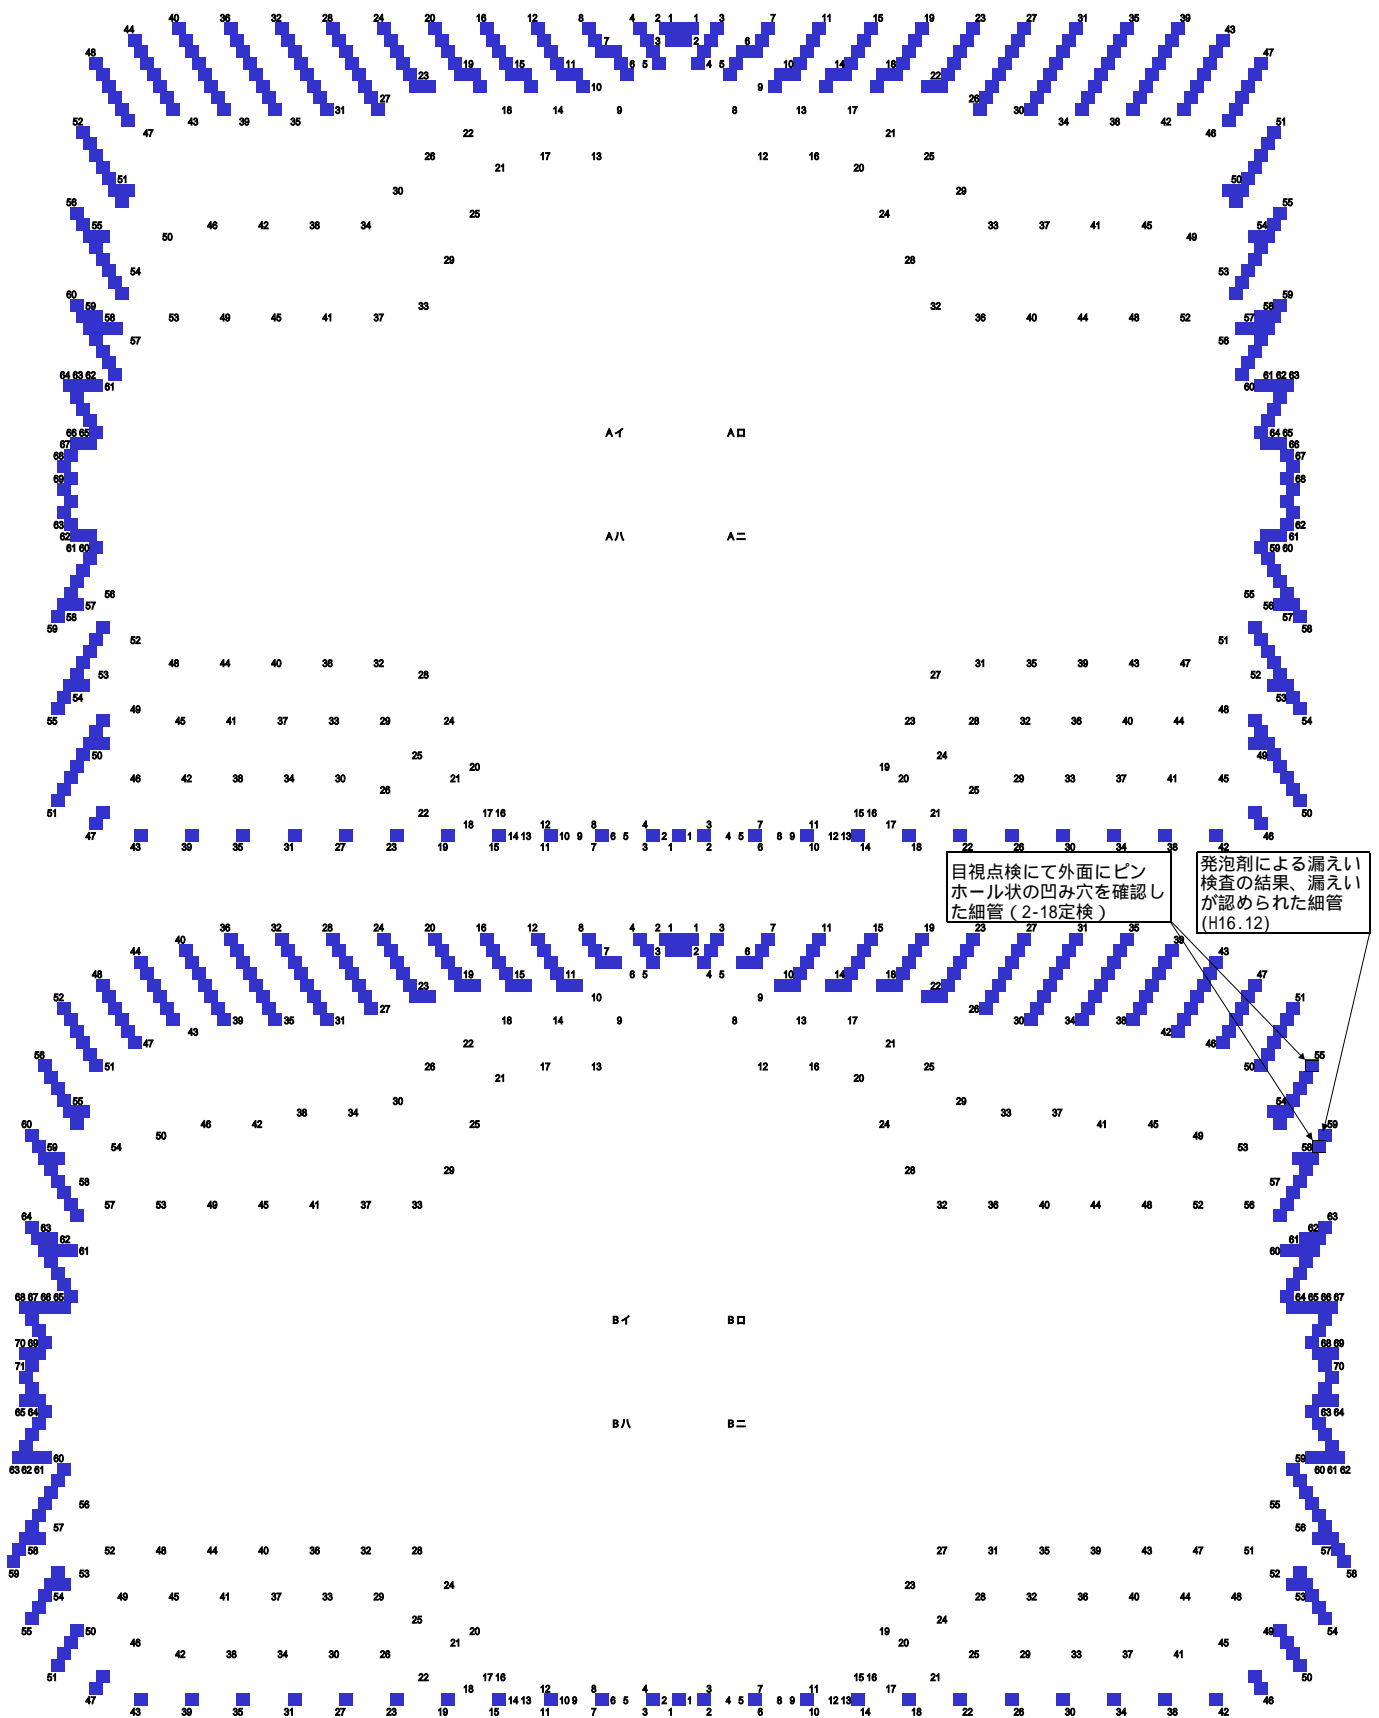
復水器水室2D施栓状況図

復水器細管について、ゴム弾打ちおよびエアブローにより細管内清掃を行った後、管板全面に対して発泡剤による漏えい検査を実施した結果、水室下半部の細管1本に漏えいが認められた。(添付資料-2)

漏えいが認められた細管について細管外面からの目視点検を行った結果、当該細管の第7支持板と第8支持板の間に小さいピンホール状の凹み穴(直径0.1~0.3mm程度)が上面に円周方向約12mm×長手方向約90mmの範囲で多数あることを確認した。また、当該細管近傍の別の細管2本についても同様にピンホール状の凹み穴が確認された。

- (1) 発泡剤により漏えいが認められた細管1本について施栓を行った。また、通常の渦流探傷検査により有意な指示が認められた細管32本に予防的に施栓を行った。(平成17年1月)
- (2) 上記に加え、第18回定検時において、漏えい管近傍で外面にピンホール状の凹み穴が確認された細管2本についても予防施栓を実施した。
- (3) 定検毎に当該部近傍の細管について、外観目視点検を行うよう作業要領書に記載する。

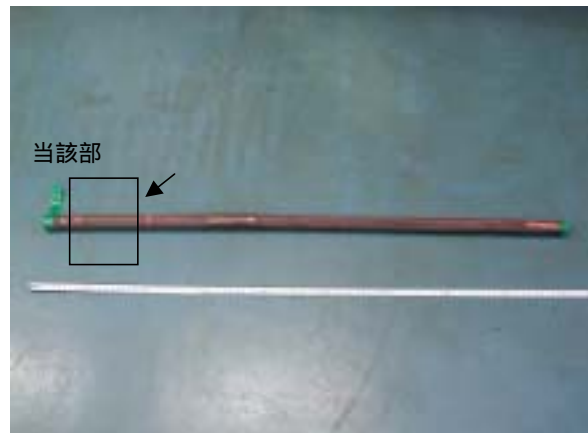
当該細管抜管調査状況

その後、発泡剤により漏えいが確認された細管に水張りして漏えい状況を確認した結果、多数あるピンホール状の凹み穴の内、2カ所から漏えいして

細管の断面を調査した結果、減肉の状況から当該のピンホール状の凹み穴は、細管外面から内面へ向けて進行しており、その形状から細管外面へドレン水等の衝突により減肉 (ドレンアタック) が発生し、除々に進展して漏えいに至ったものと推定される。

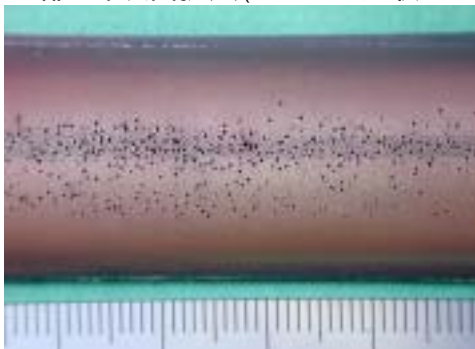
部 外表面拡大(ピンホール状の凹み穴)

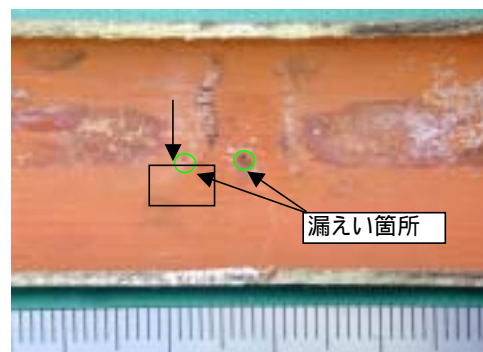
漏えいした当該細管について抜管して当該部位の調査を行った結果、細管内面には減肉等は見られなかった。

部 内表面拡大

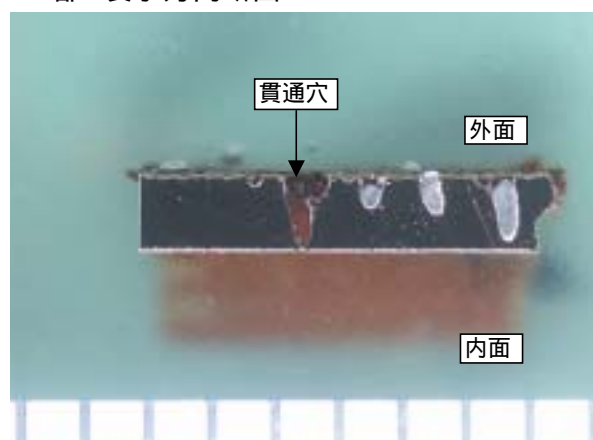
部 長手方向断面

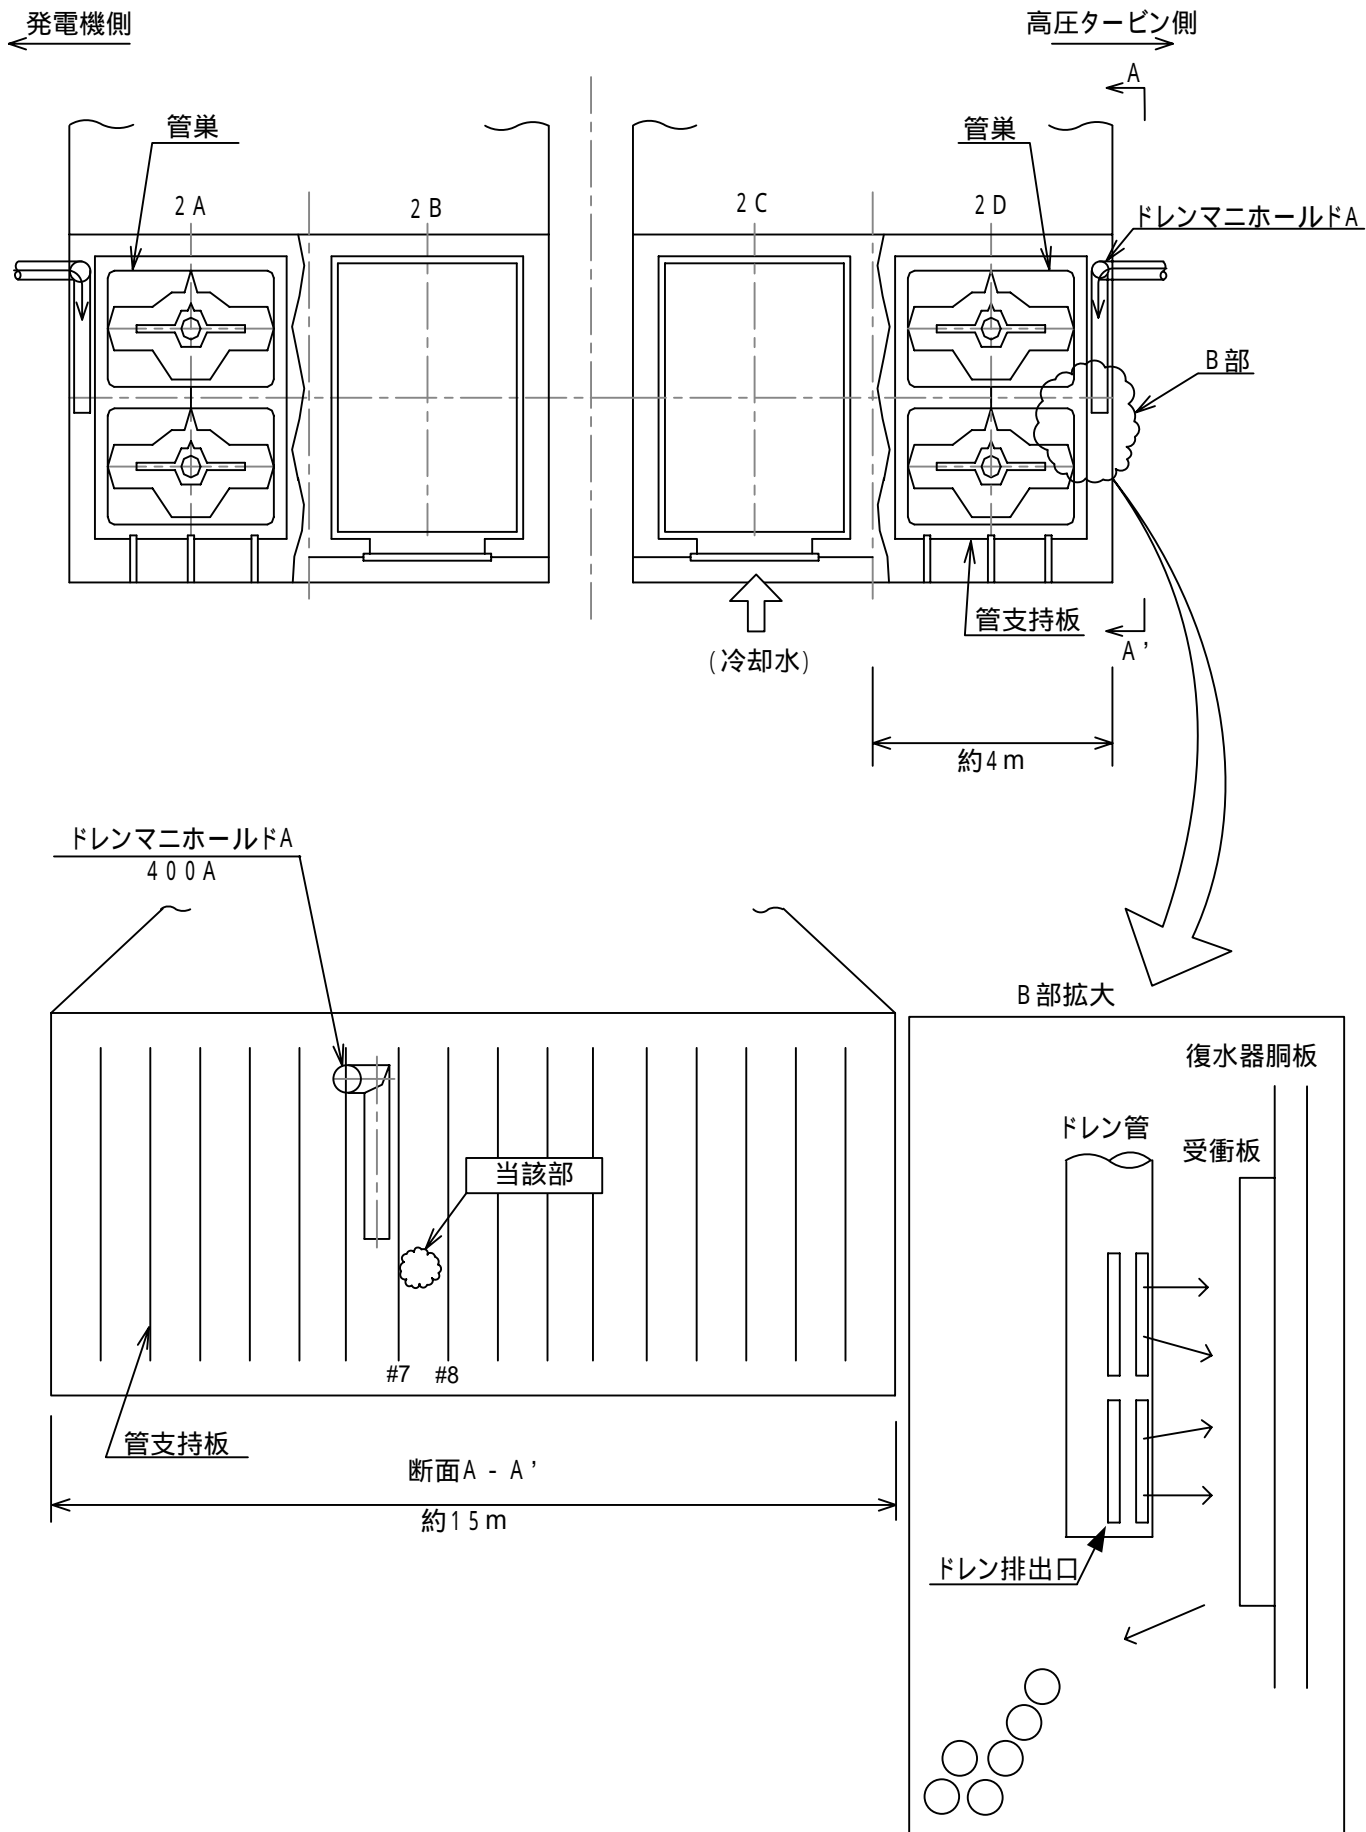
復水器内部構造概要図

復水器には各所よりドレントラップ等からのドレンがドレンマニホールド (2 A 水室と 2 D 水室に設置) を通じて回収されているが当該部の上部には、ドレンマニホールド 2 A が設置されている。このマニホールド 2 A から回収されたドレンは、一度復水器胴に設置された受衝板に当たりホットウェル (復水器器内復水溜) に落下するが、その一部が跳ね返って細管外面に当たる恐れが考えられ、この跳ね返りによるドレンアタックにより、ピンホール状の凹み穴が生じたものと考えられる。

また、ドレンマニホールドは、2 A 水室にも設置されていることから細管外面の目視点検および管巢外周部の外面傷用の渦流探傷検査を実施したが、有意な指示は、疑似信号による 1 本 (抜管調査により異常のないことを確認済み) のみであり、外表面目視点検においても異常は見られなかった。
