伊方発電所第1号機 安全補機開閉器室空調ファンの異音
他2件に係る報告書の提出について

安全補機開閉器室空調ファンの異音について

平成17年12月
四国電力株式会社

伊方発電所第1号機 安全補機開閉器室空調ファンの異音について

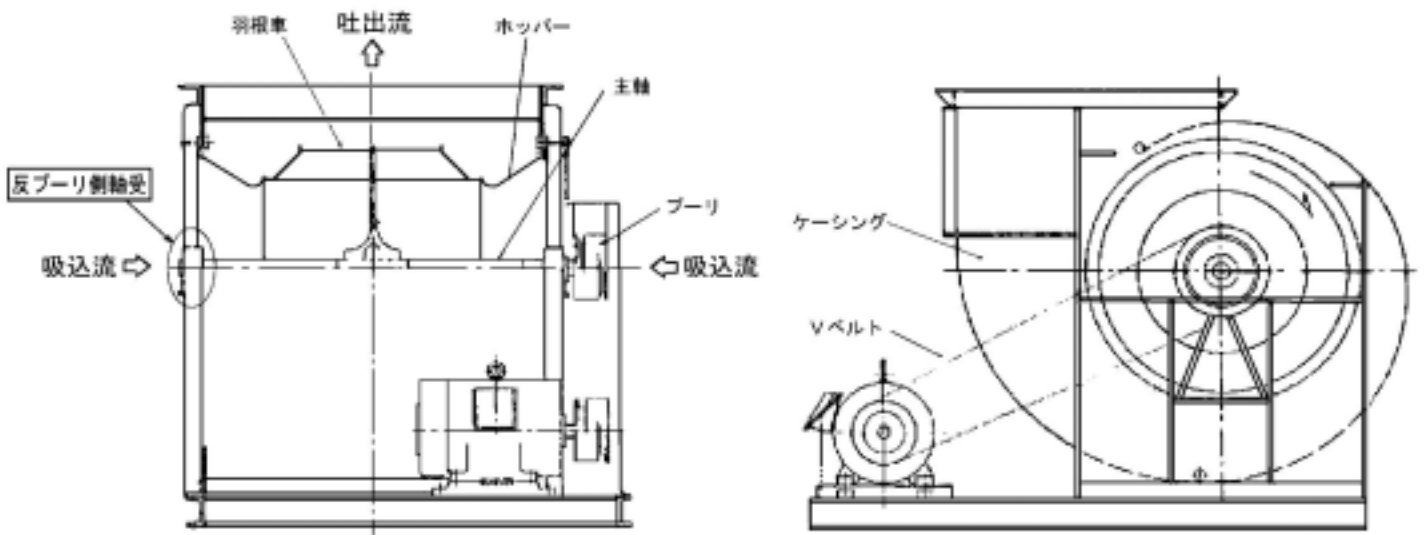
2. ファン構造図

電動機とつながった状態でハンドターニングを実施した結果、反プーリ側軸受部から「ゴトゴト」と異音は認められた。

以上のことから、安全補機開閉器室空調ファン1Bの異音は、ファンの反プーリ側軸受の異常によるものと判断した。

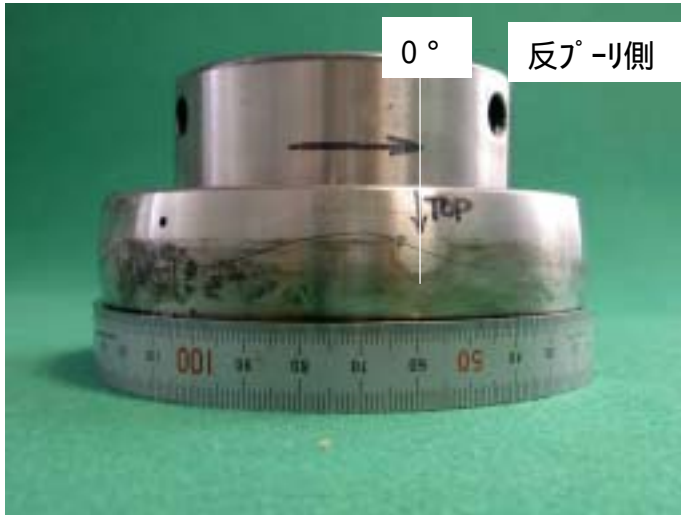
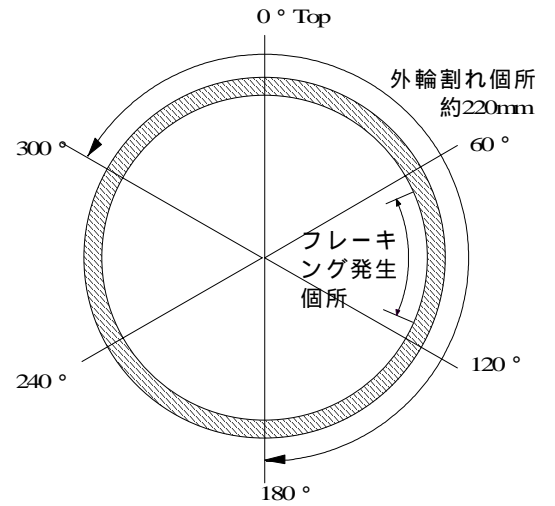
1. 外輪外面 (外輪割れ個所)

当該軸受を取り外し、目視点検した結果、軸受外輪外面の周方向に沿って約220mmの割れが発生していることが認められた。

当該空調ファンの異音の原因は、ファンの反プーリ側軸受外輪が約3年間の運転に伴う疲労により損傷し発生したものと推定される。

から、個体差により通常より早く疲労損傷に至ったものと推定される。

当該ファンの軸受(消耗品)を新品に取り替え、試運転を行い、運転状態に異常のないことを確認した。

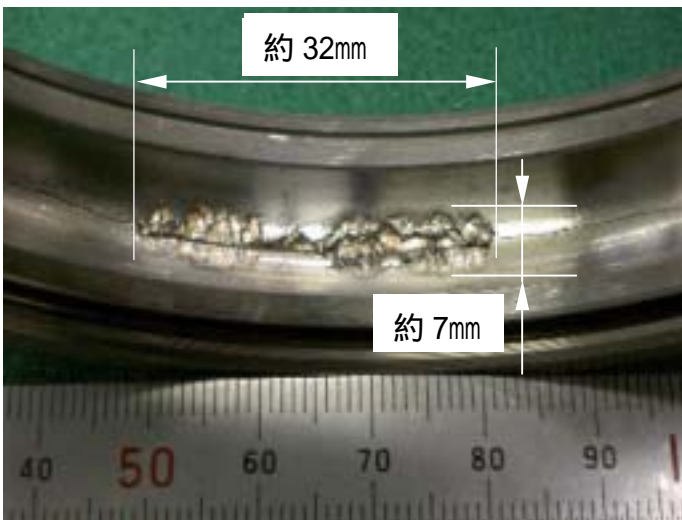
2. 外輪内面 (ボール軌道面 フレイキング発生個所)

また、当該軸受を分解した結果、外輪内面（ボール軌道面）に長さ約32mm、幅約7mmのむしれ傷（以下フレーキングと言う）が認められた。軸受外輪外周の周方向の割れと外輪内面のフレーキング発生部分が合致していることから、割れは、外輪のフレーキング発生部分が起点となったものと推定される。（添付資料 - 2）

玉軸受が荷重を受けて回転しているとき、内輪・外輪のボール軌道面がボールの転がりに伴う疲労によってうろこ状にはがれる現象
