伊方発電所第2号機 第5高圧給水加熱器漏えい検査における  
不具合他1件に係る報告書の提出について

## 伊方発電所第2号機

### 第5 高圧給水加熱器漏えい検査における不具合について

平成18年2月  
四国電力株式会社

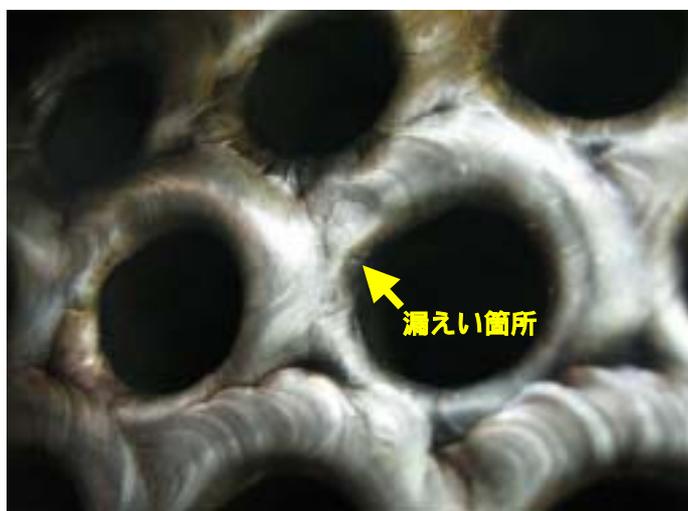
外観

目視により外観調査を実施したところ、漏えい箇所に微小な円形の開口が認められた。

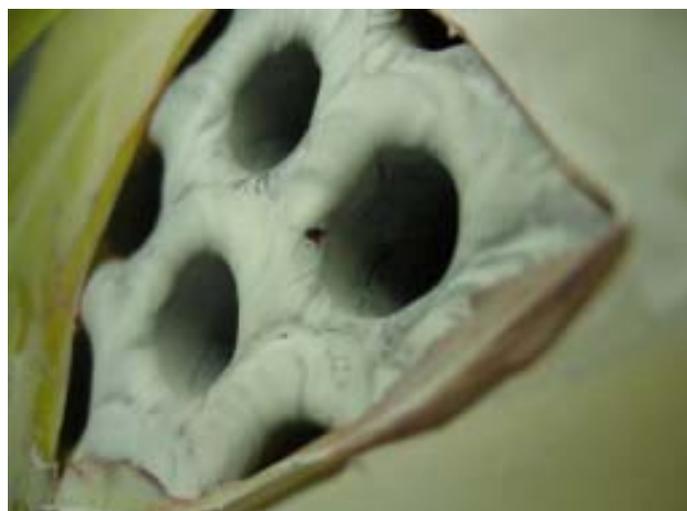
液体浸透探傷試験

開口の周囲の伝熱管溶接部の浸透探傷検査を実施した結果、当該開口以外に指示は認められなかった。また、当該開口は円形欠陥であり、開口の周りに割れは認められなかった。  
(添付資料 - 3)

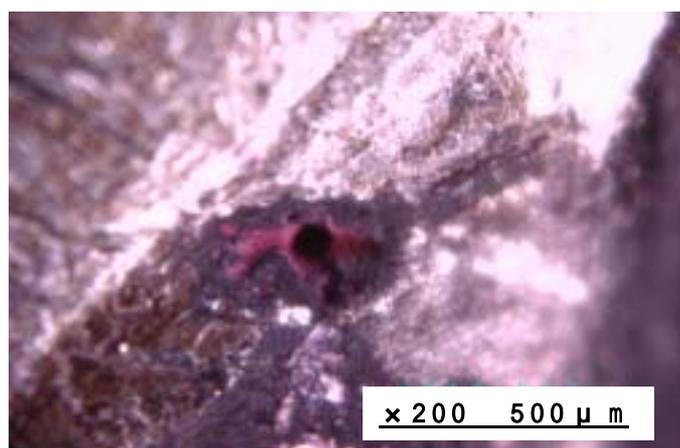
研削前（開口部）

デジタル顕微鏡により、拡大観察を実施したところ、開口は直径0.1mm以下の円形であった。

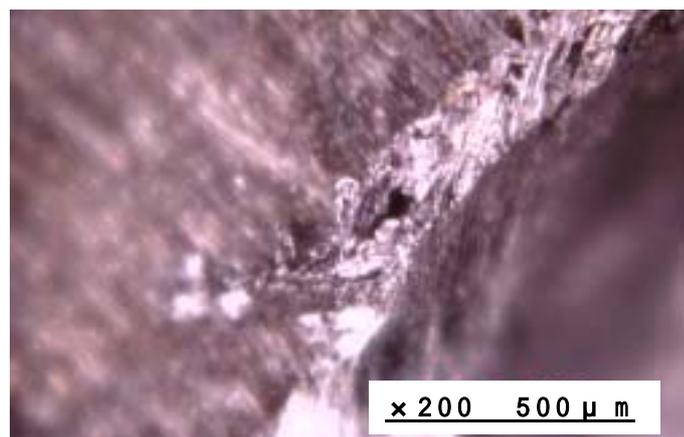
開口位置で1mm軸方向に研削

適宜拡大観察を行いながら段階的に削り込んでいったところ、欠陥は若干の寸法変化を伴いながら伝熱管と管板との非溶着部まで連続していた。途中、枝分かれ、割れ等は認められず、進展性のない連続した気孔<sup>\*2</sup>の様相を呈していた。  
(添付資料 - 3)

当該給水加熱器の製作段階において、管と管板を溶接した際に発生した微小な気孔が連続し、これが製作時の浸透探傷検査以降に開口、漏えいに至ったものと推定される。

- ( 1 ) 当該溶接欠陥を除去した後、補修溶接を実施し、耐圧検査により異常のないことを確認して復旧した。
- ( 2 ) 第5 高圧給水加熱器 2 Bについては、漏えい検査を実施し、異常のないことを確認した。
- ( 3 ) 同一の伝熱管取付構造である1号機第5 高圧給水加熱器 2 基についても、次回定期検査において漏えい検査を実施する。
