伊方発電所第2号機 第5高圧給水加熱器漏えい検査における
不具合他1件に係る報告書の提出について

伊方発電所第2号機
安全注入テストラインドレン配管からの漏えいについて

平成18年2月
四国電力株式会社

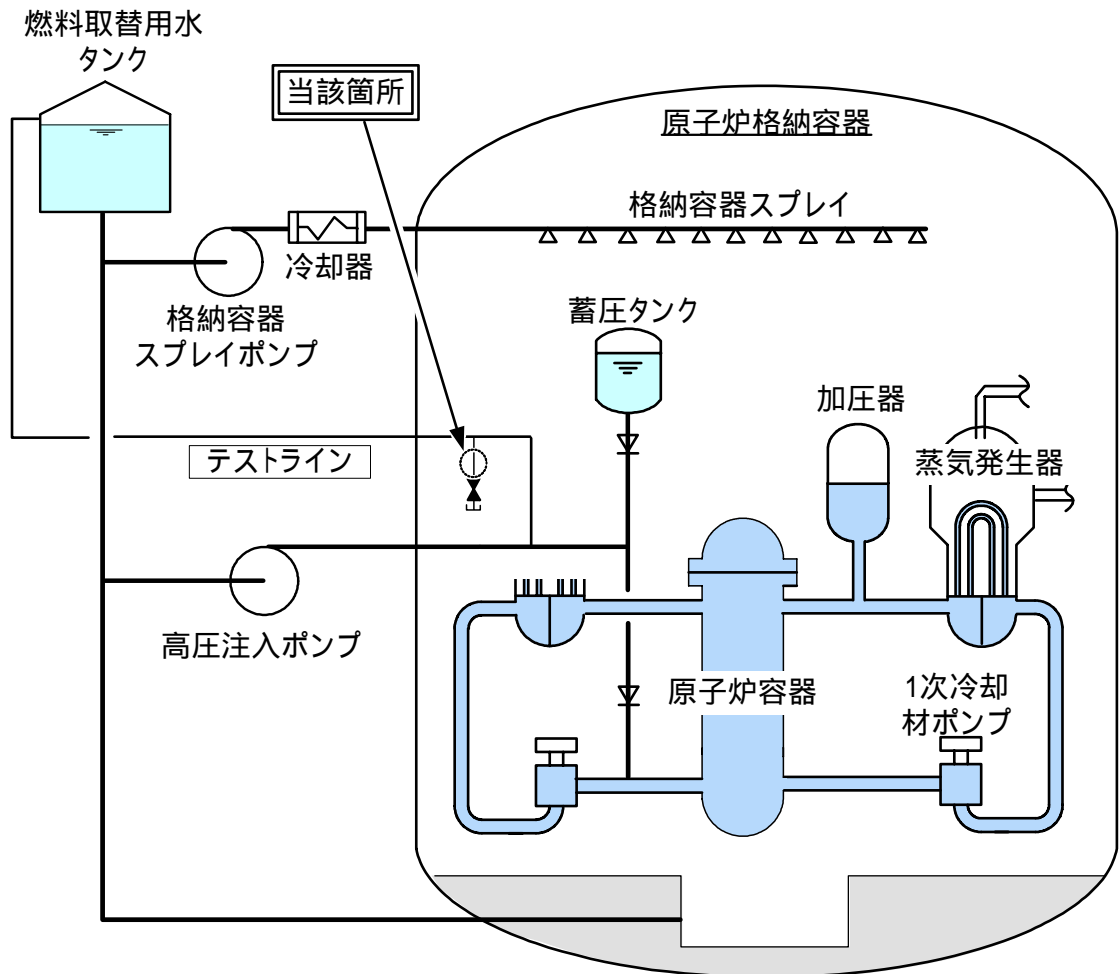
安全注入テストライン概略系統図・構造図

当該箇所

弁 2-8906

最高使用圧力	11.4MPa
最高使用温度	150
材質	SUS304TP
外径	約 27mm
厚さ	約 4mm

型式	玉型弁
材質	SUS316
呼径	3/4 B

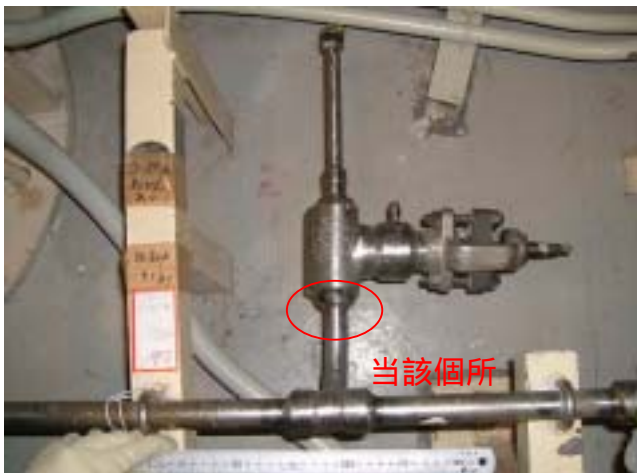
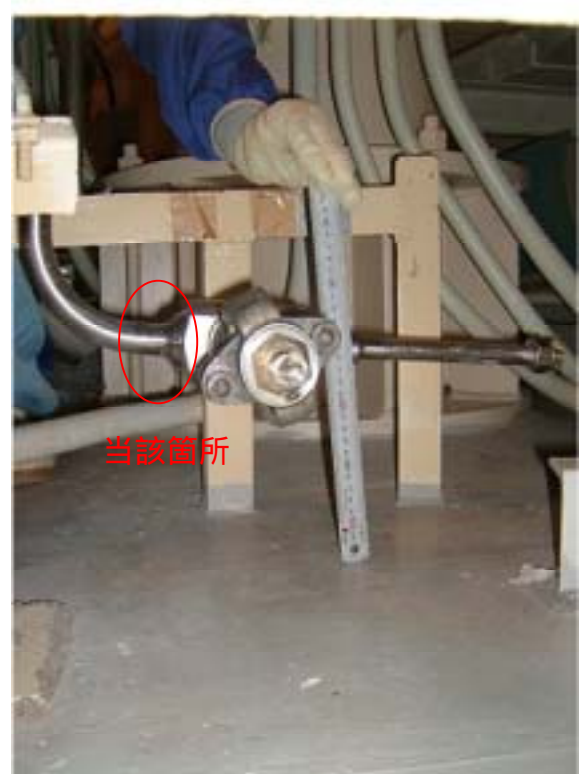
安全注入テストラインドレン配管 外観点検結果

漏えい箇所の外観点検の結果、ドレン配管とドレン弁2 - 8906との溶接端部近傍にひび割れが認められた。

また、当該ドレン配管近傍の支持構造物（Uボルト）等の状況を調査した結果、変形等の問題は認められなかった。

外観点検の結果、ドレン配管と弁 2-8906 との溶接端部近傍にひび割れが認められた。また、当該配管廻りの配管・弁および支持構造物に変形等の問題は認められなかった。

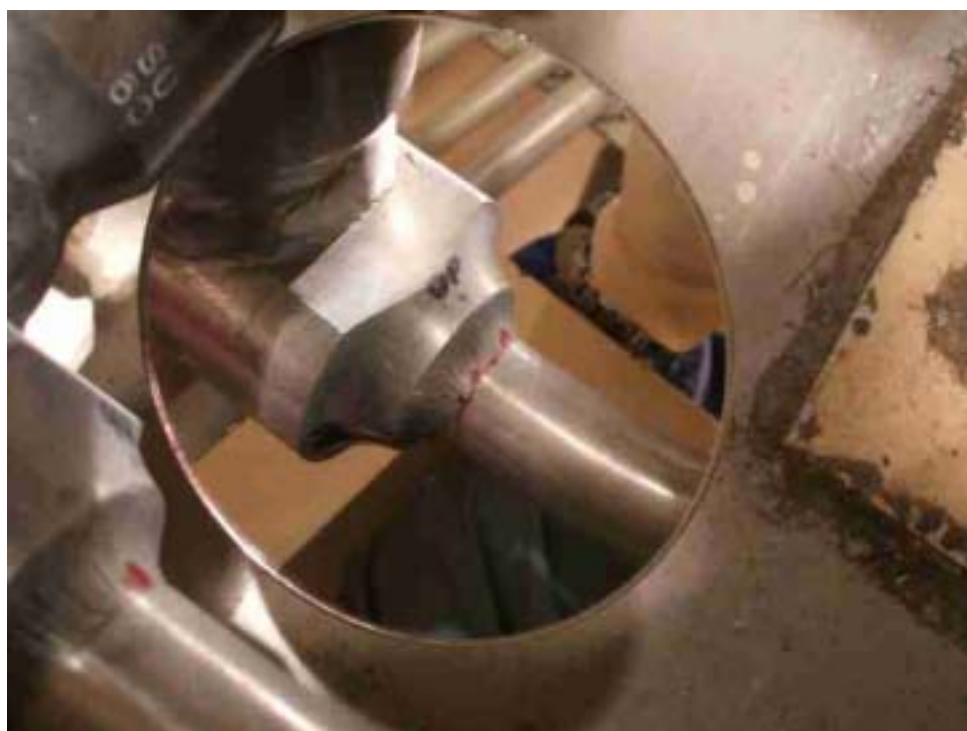
安全注入テストラインドレン配管 浸透探傷検査結果

外面からのPTの結果、ドレン配管とドレン弁2 - 8906の溶接端部近傍の60°～180°（上流側からみて配管上部を0°基準）に長さ約28mmの有意な指示を確認した。

外面からの浸透探傷検査の結果、弁と配管の溶接端部 60° ~ 180° の位置にて、長さ約 28mm の有意な指示が認められた。

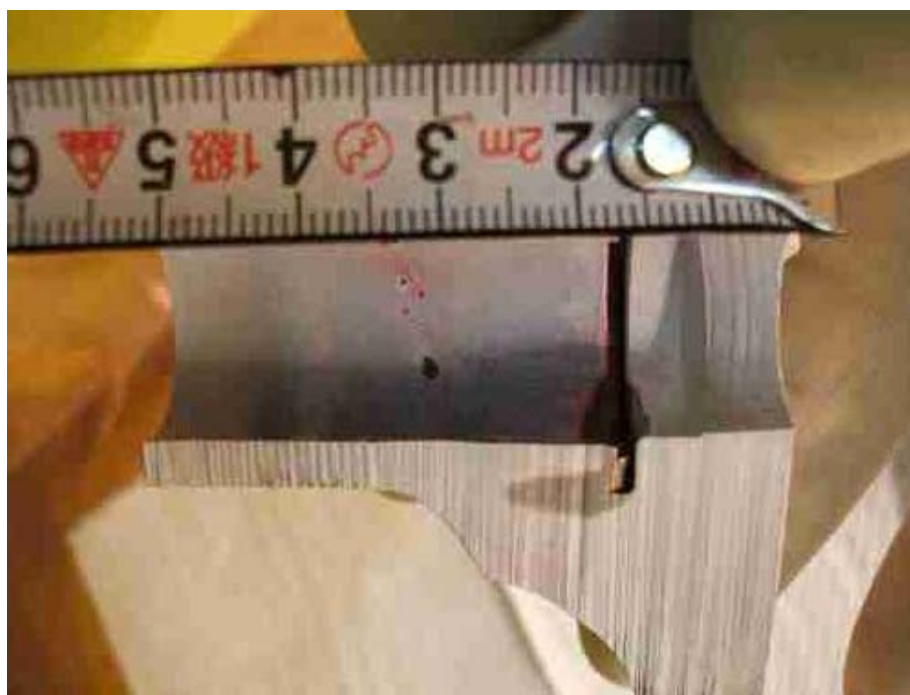
金属調査結果(内面浸透探傷検査)

内面からのPTの結果、ドレン配管とドレン弁2 - 8906の溶接端部近傍の60°～180°（上流側からみて配管上部を0°基準）に長さ約18mmの有意な指示を確認した。

内面の浸透探傷検査の結果、弁と配管の溶接端部 $60^{\circ} \sim 180^{\circ}$ の位置にて、長さ約 18mm の有意な指示が認められた。

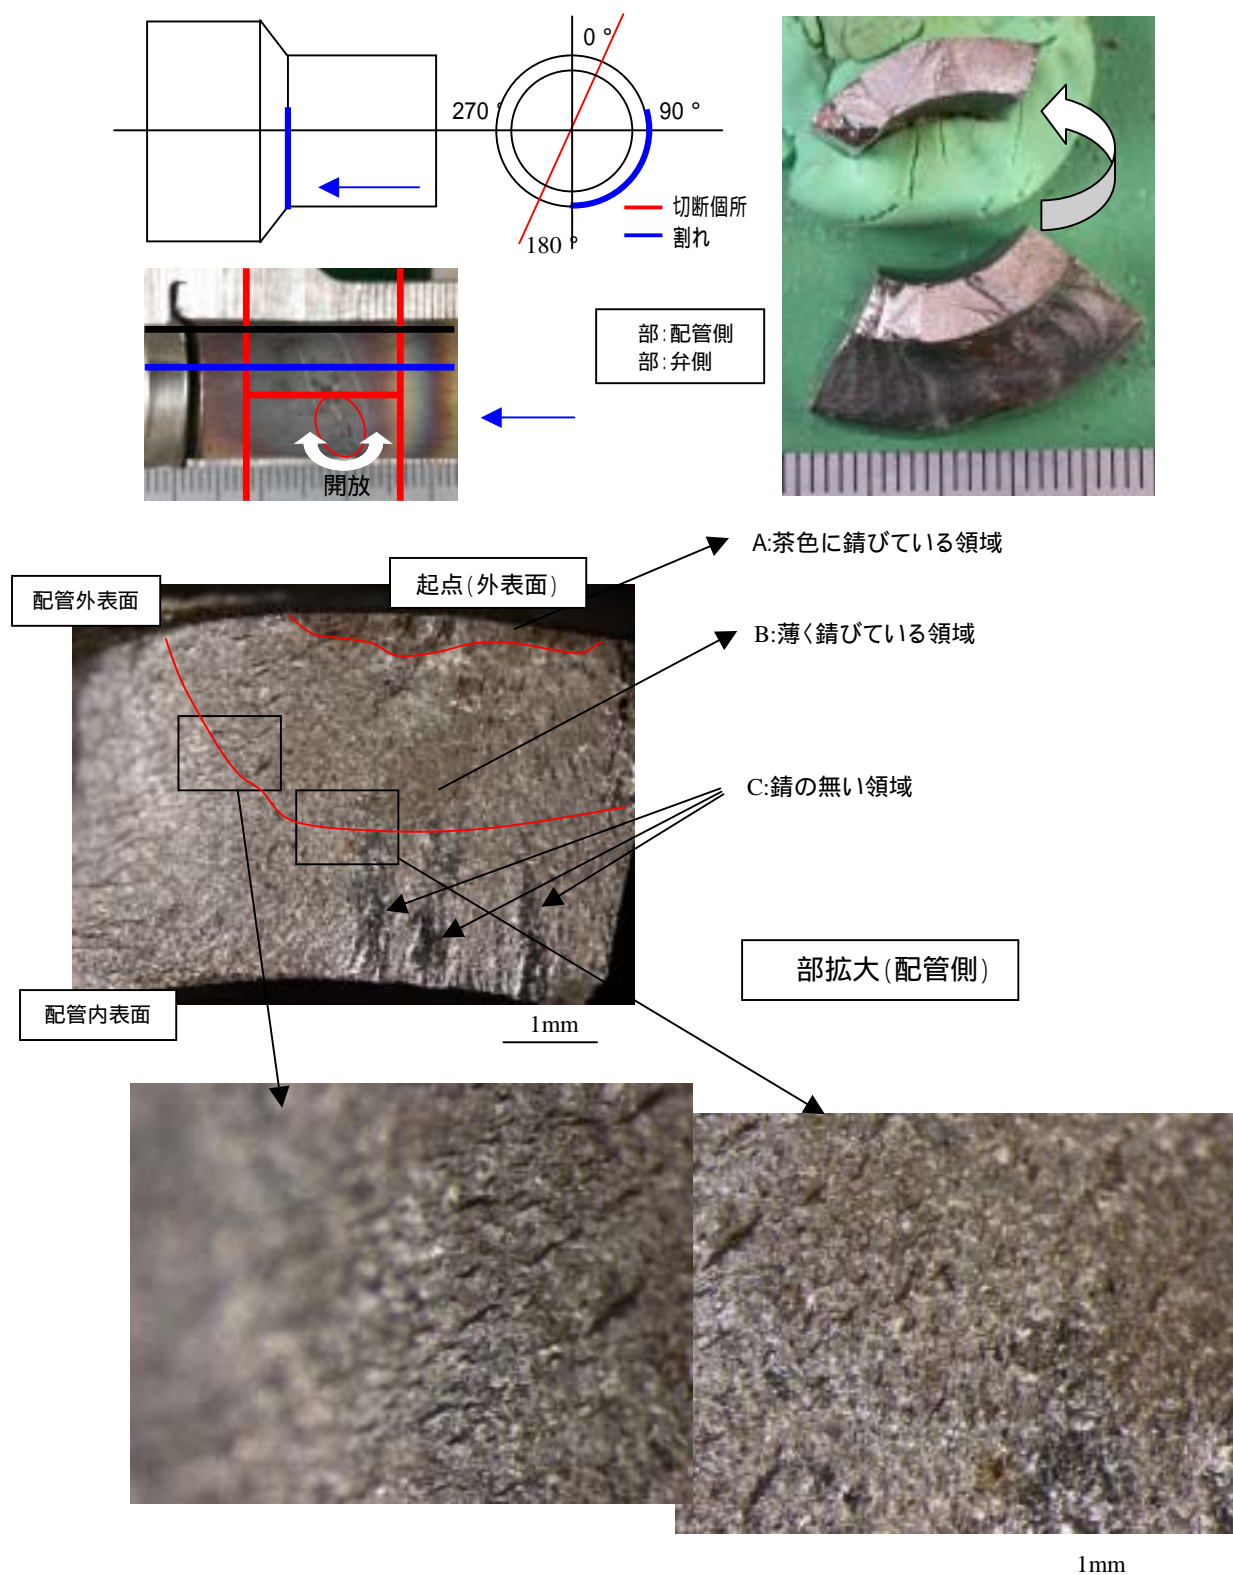
金属調査結果(破面マクロ観察)

- ・ ひび割れの破面で外表面側に錆びている領域が確認されたことから、起点は外表面であると考えられる
- ・ ひび割れの破面は平坦である

- ・ひび割れの破面で外表面側に錆びている領域が確認されたことから、起点は外表面であると考えられる。
- ・ひび割れの破面は平坦である。

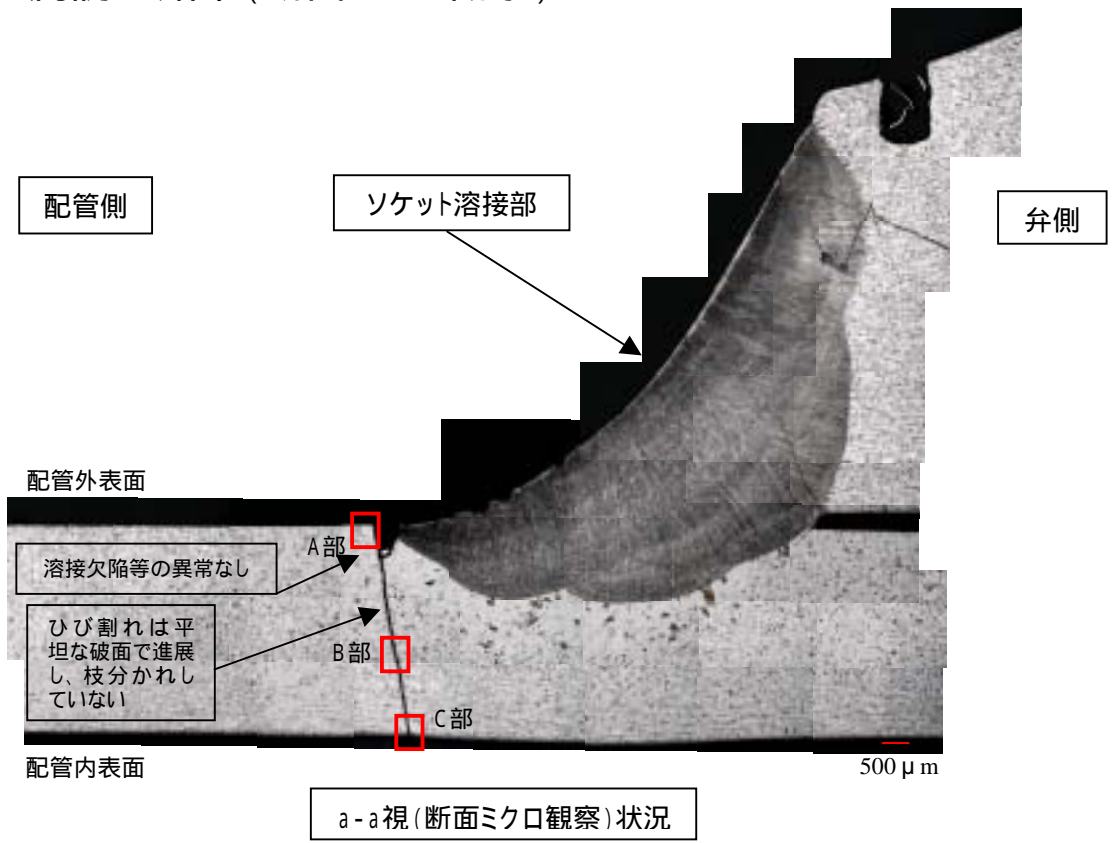
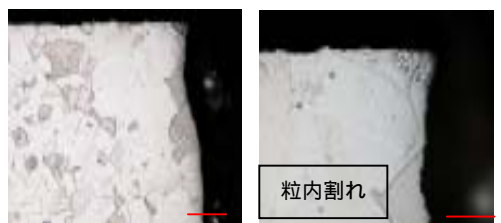
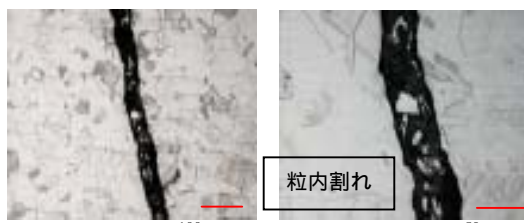
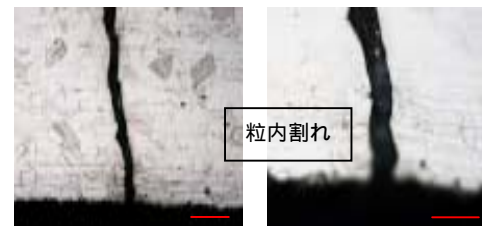
金属調査結果(断面ミクロ観察)

断面ミクロ観察の結果、ひび割れは、ソケット溶接部の溶接端部の母材側を通過して直線的に進展した、枝分かれのない粒内割れであること、また、起点と

推定される外表面側のひび割れ近傍には溶接欠陥等の異常はないことを確認した。

【観察結果】
 ・ひび割れは、ソケット溶接部の溶接端部の母材側を通っている。
 ・ひび割れは、直線的に進展しており、枝分かれのない、粒内割れが認められた。
 ・起点と推定される外表面側のひび割れ近傍には、溶接欠陥等の異常は認められなかった。

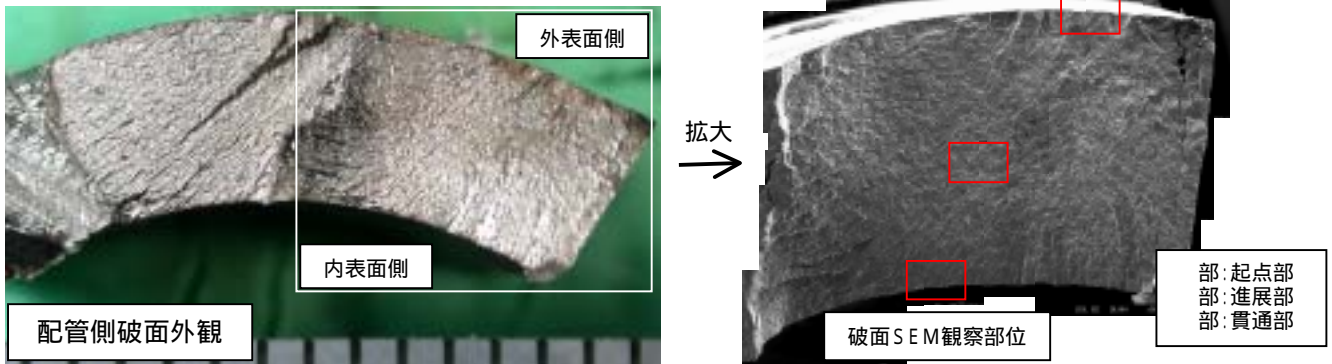
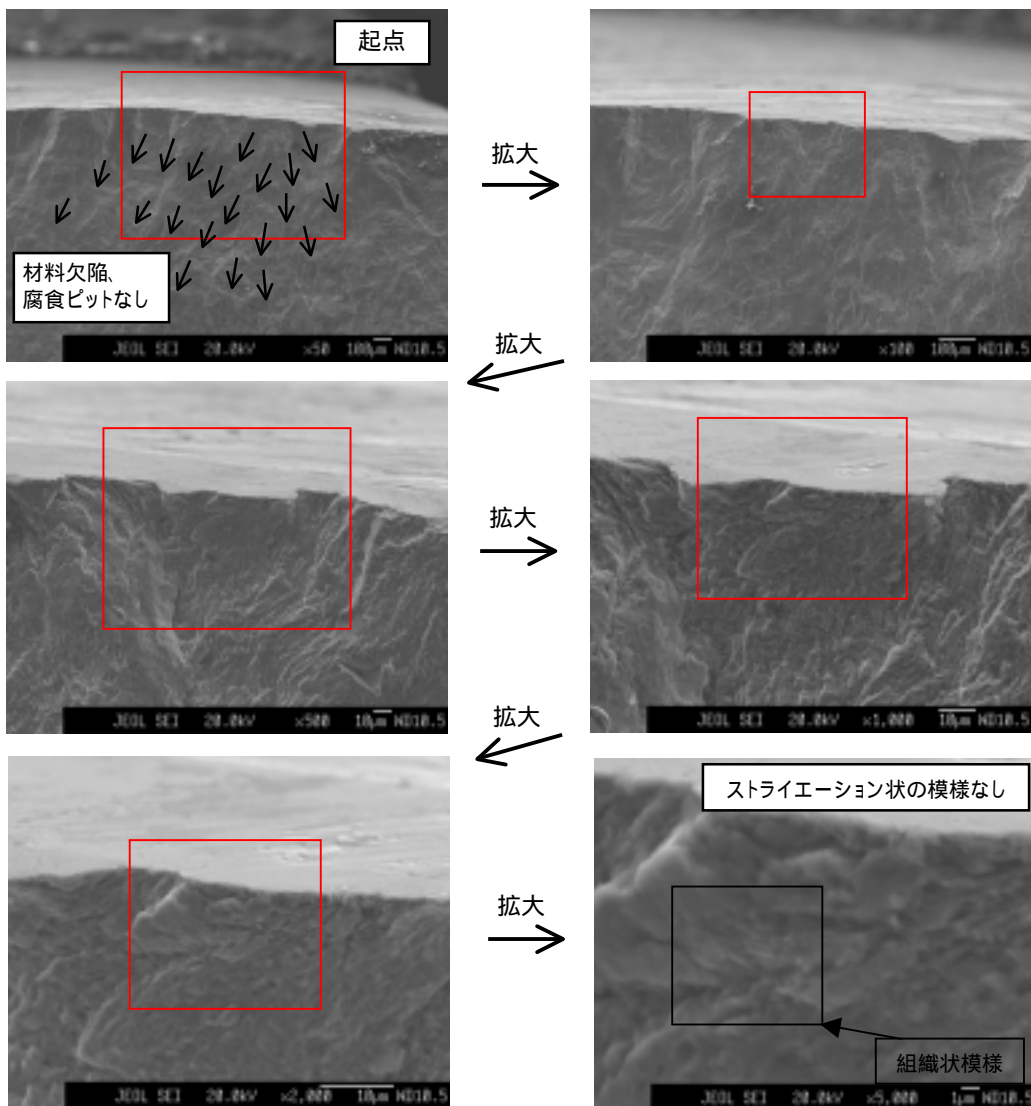
金属調査結果 (破面SEM観察)

- ・外表面側を起点としたひび割れの進展が認められた。
- ・溶接端部の外表面において、材料欠陥、腐食ピット等は認められなかった。
- ・破面は粒内割れで、低応力の高サイクル疲労割れに特有な組織状模様が確認された。
- ・ストライエーション状の模様は認められなかった。
- ・塩化物応力腐食割れ破面に特有の羽毛状の組織は観察されなかった。

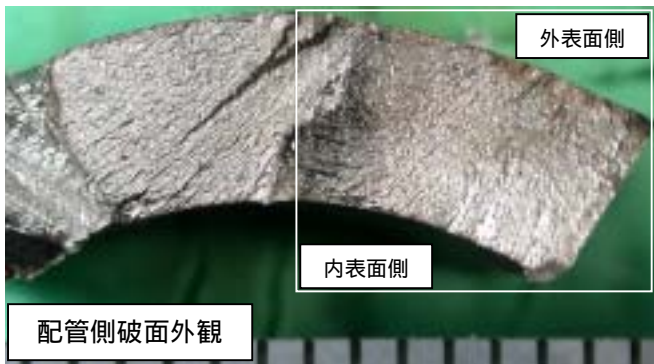
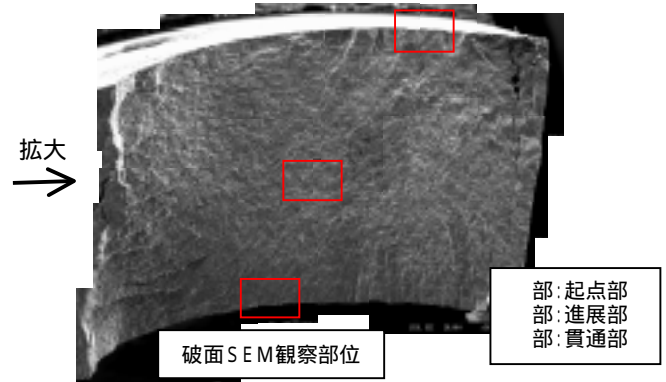
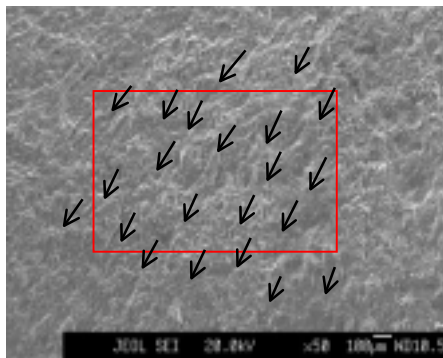
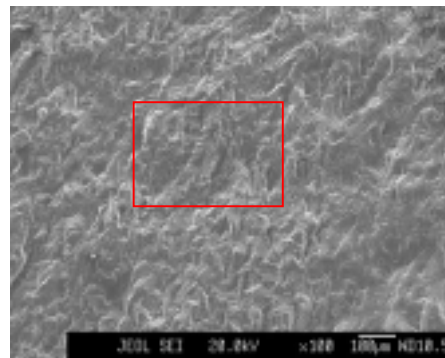
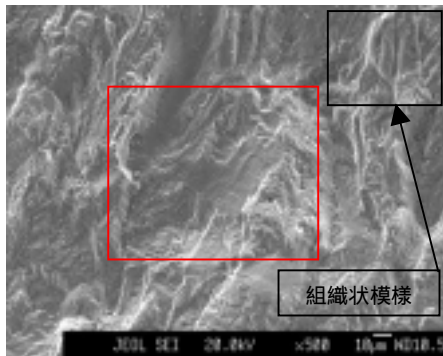
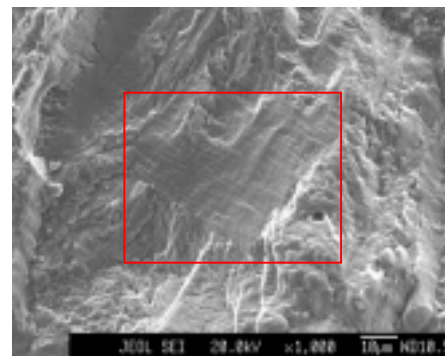
金属調査結果 (破面SEM観察)

ひび割れの破面は粒内割れであり、オーステナイト系ステンレス鋼の低応力高サイクル疲労破面に特有の組織状模様が確認された。また、ひび割れ進展部および貫通部付近では、ストライエーションが確認された。

なお、オーステナイト系ステンレス鋼の塩化物応力腐食割れに特有な羽毛状破面およびその他の材料欠陥等は認められなかった。

- ・外表面から内表面側に向かうひび割れの進展が認められた。
- ・破面は粒内割れであり、低応力の高サイクル疲労割れに特有な組織状模様が確認された。一部、高倍率観察の結果、疲労破面に特有なストライエーションが認められた。
- ・塩化物応力腐食割れ破面に特有の羽毛状の組織は観察されなかった。

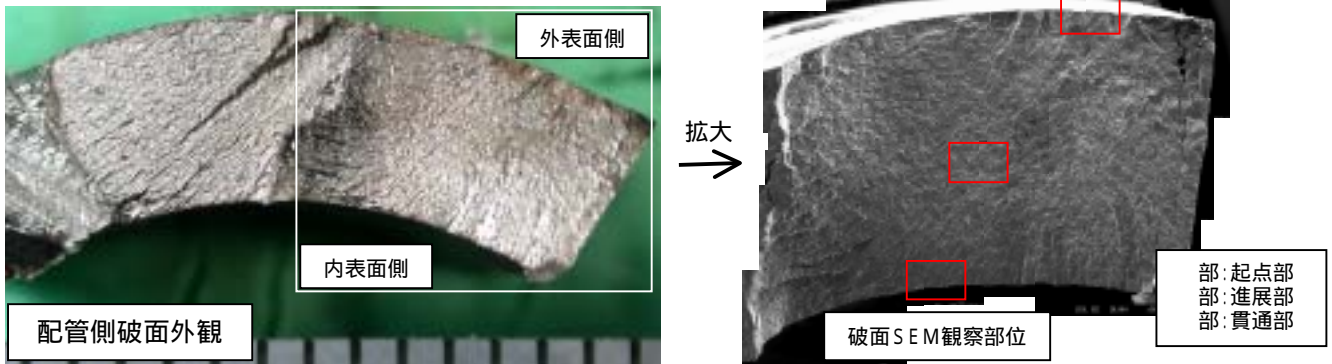
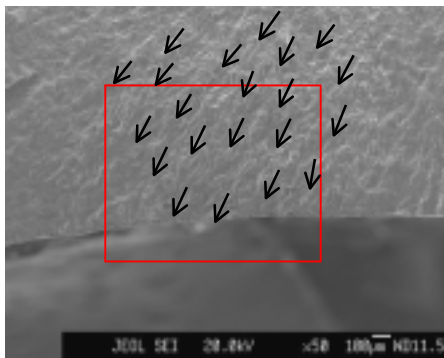
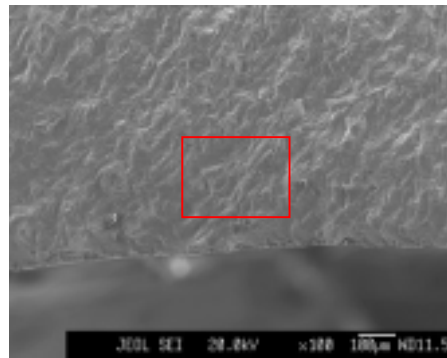
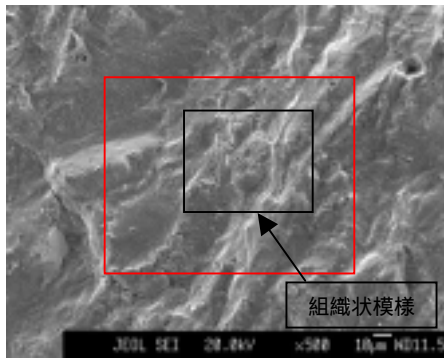
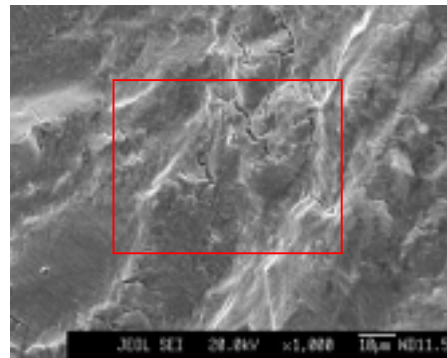
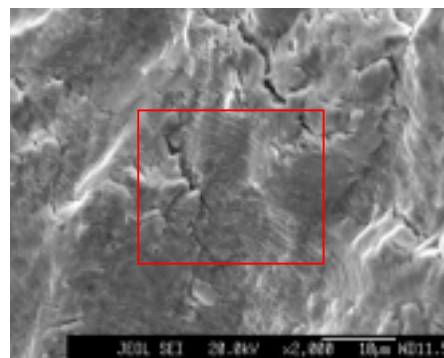
金属調査結果 (破面SEM観察)

- ・外表面から内表面側に向かうひび割れの進展が認められた。
- ・破面は粒内割れであり、低応力の高サイクル疲労割れに特有な組織状模様である。一部、高倍率観察の結果、疲労破面に特有なストライエーションが認められた。
- ・塩化物応力腐食割れ破面に特有の羽毛状の組織は観察されなかった。

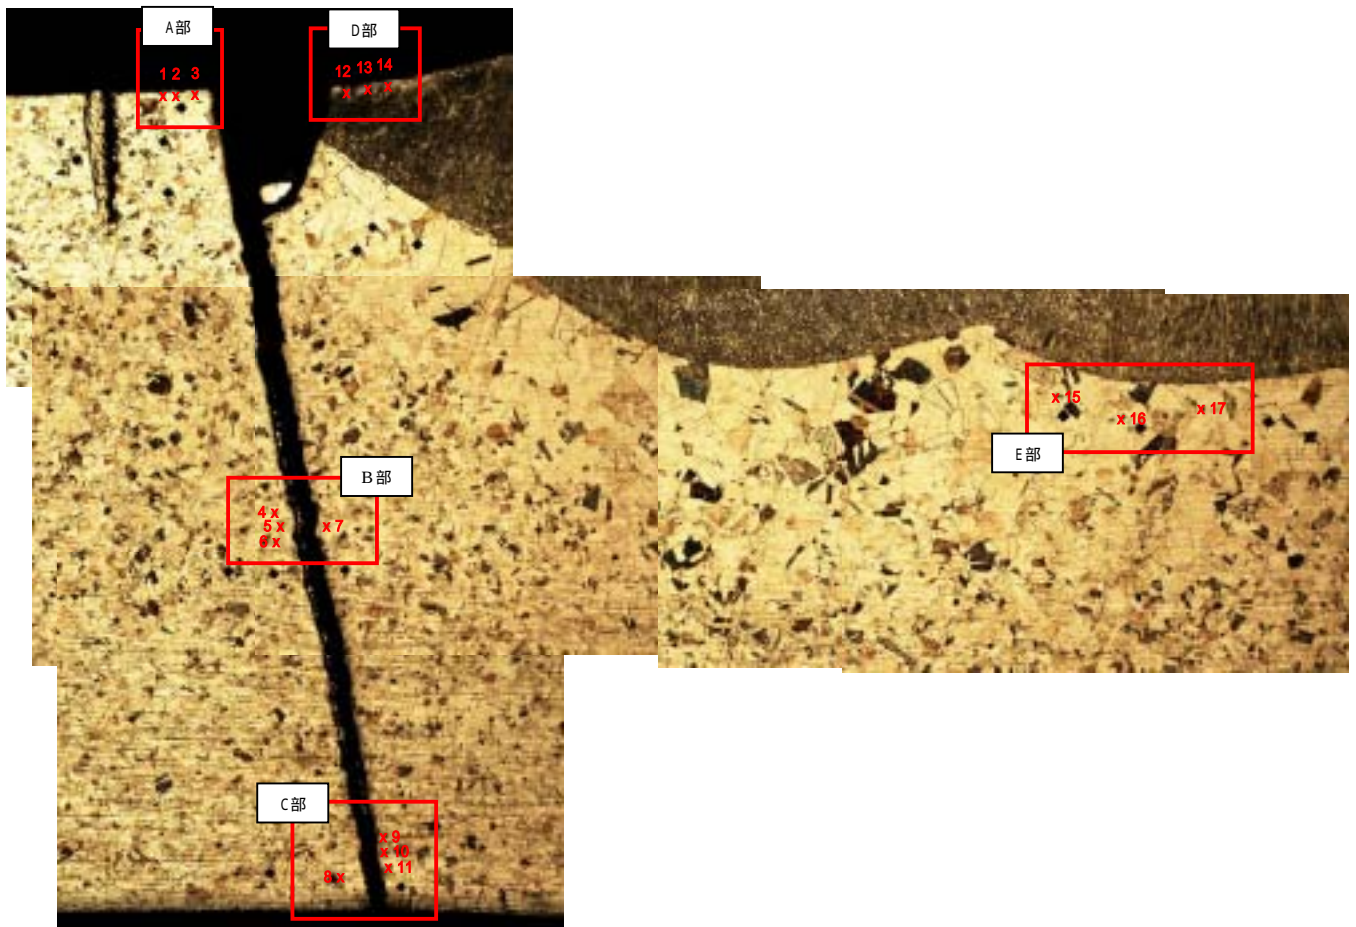
金属調査結果(硬度測定)

硬度測定を実施した結果、ひび割れ発生部近傍は、一般部と比べて高いことが確認された。

硬度(ピッカース換算)	
		平均	最高
測定値	A部(ひび割れ起点部)	約 212	216
	B部(ひび割れ進展部)	約 200	207
	C部(ひび割れ貫通部)	約 217	230
	D部(ソケット溶接金属部)	約 189	201
	E部(配管母材熱影響部)	約 150	166
	一般部(配管側母材)	約 161	168
参考	ステンレス鋼 SUS304 規格値	-	200

・ひび割れ発生部近傍の硬度を測定した結果、一般部と比べて高い値が確認された。

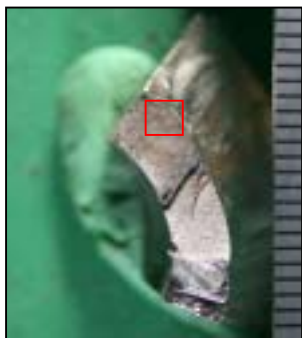
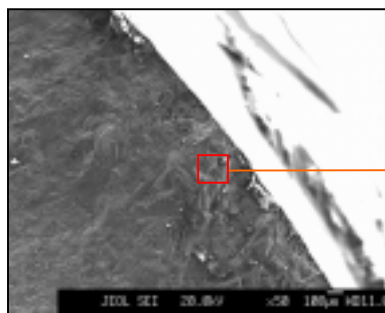
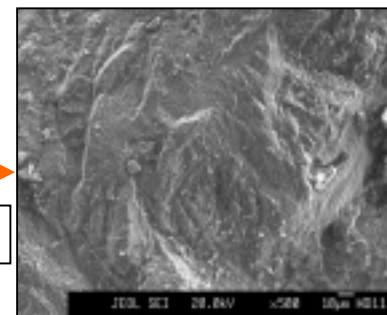
金属調査結果(破面E PMA)

EPMAによる成分分析を行った結果、外表面近傍のひび割れの破面にはオーステナイト系ステンレス鋼の塩化物応力腐食割れの原因となる塩素は確認されなかった。

【観察結果】
 ・外表面近傍のひび割れの破面には、オーステナイト系ステンレス鋼の塩化物応力腐食割れの原因となる塩素は確認されなかった。(ひび割れ進展部、貫通部についても同様。)

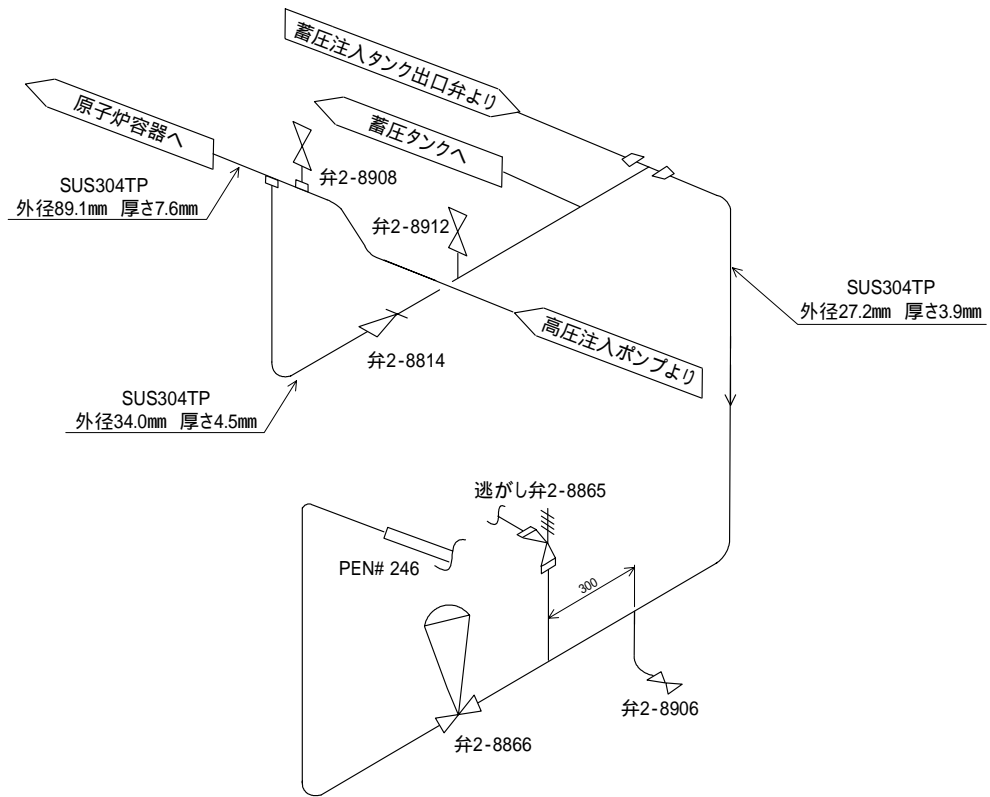
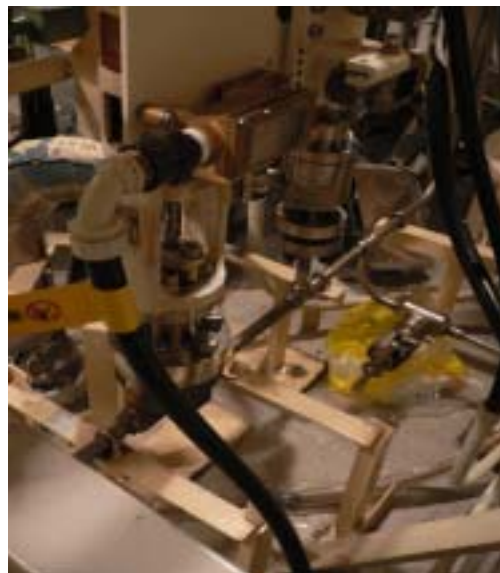
安全注入テストライン配置図

今回の通水確認時の状況を調査した結果、当該ドレン弁近傍(約30cm)に設置してある逃がし弁 2 - 8 8 6 5 が動作し、大きな流動音がしていたことを確認した。

また、逃がし弁の取出配管は 3 / 4 B の小口径配管であるが逃がし弁に対する有効な支持構造物はなかった。このため、逃がし弁の動作時には、近傍のドレン配管に大きな振動が発生していたものと推定される。

逃がし弁は、当該ドレン配管の近傍に設置されている。

- (1) 漏えいの生じたドレン配管およびドレン弁を新品に取り替えた。
なお、取替えにあたり、従来のソケット溶接継手から疲労強度の高い改良型溶接継手へ変更した。
- (2) 逃がし弁が動作した場合に周囲の配管に大きな振動が発生することを防止するため、安全注入テストライン逃がし弁に支持構造物を設置した。
- (3) 配管取り替え工事後の通水試験においては、圧力変動の影響を受けないよう安全注入テストライン弁を開とした状態で高圧注入ポンプを起動するとともに、出口弁を徐々に開とするように手順を改善したうえで試験を行い、異常のないことを確認した。
また、今後このような通水試験を行う場合にも、高圧注入ポンプの起動に際しては、空気溜まりによる圧力変動の影響を受けにくくするため、安全注入テストライン弁を開とした状態で高圧注入ポンプを起動するとともに出口弁を徐々に開とするようワンポイントレッスンを作成し関係者に周知した。
- (4) 当該安全注入テストライン以外の系統については、事象発生時の通水確認のような特殊な系統構成での運転操作を実施していないこと、および系統の圧力、配管の口径等の相違から、同様な事象が発生する可能性は低いと考えられるが、念のため、安全上重要な系統または放射性物質を含む系統であって、逃がし弁が動作した場合に振動の影響を受ける可能性のある箇所(取付配管の口径が小さく動作した場合に大きな振動の発生が懸念される高圧仕様の逃がし弁近傍の小口径配管ソケット溶接部)について、PTにより健全性を確認した。その他の系統に

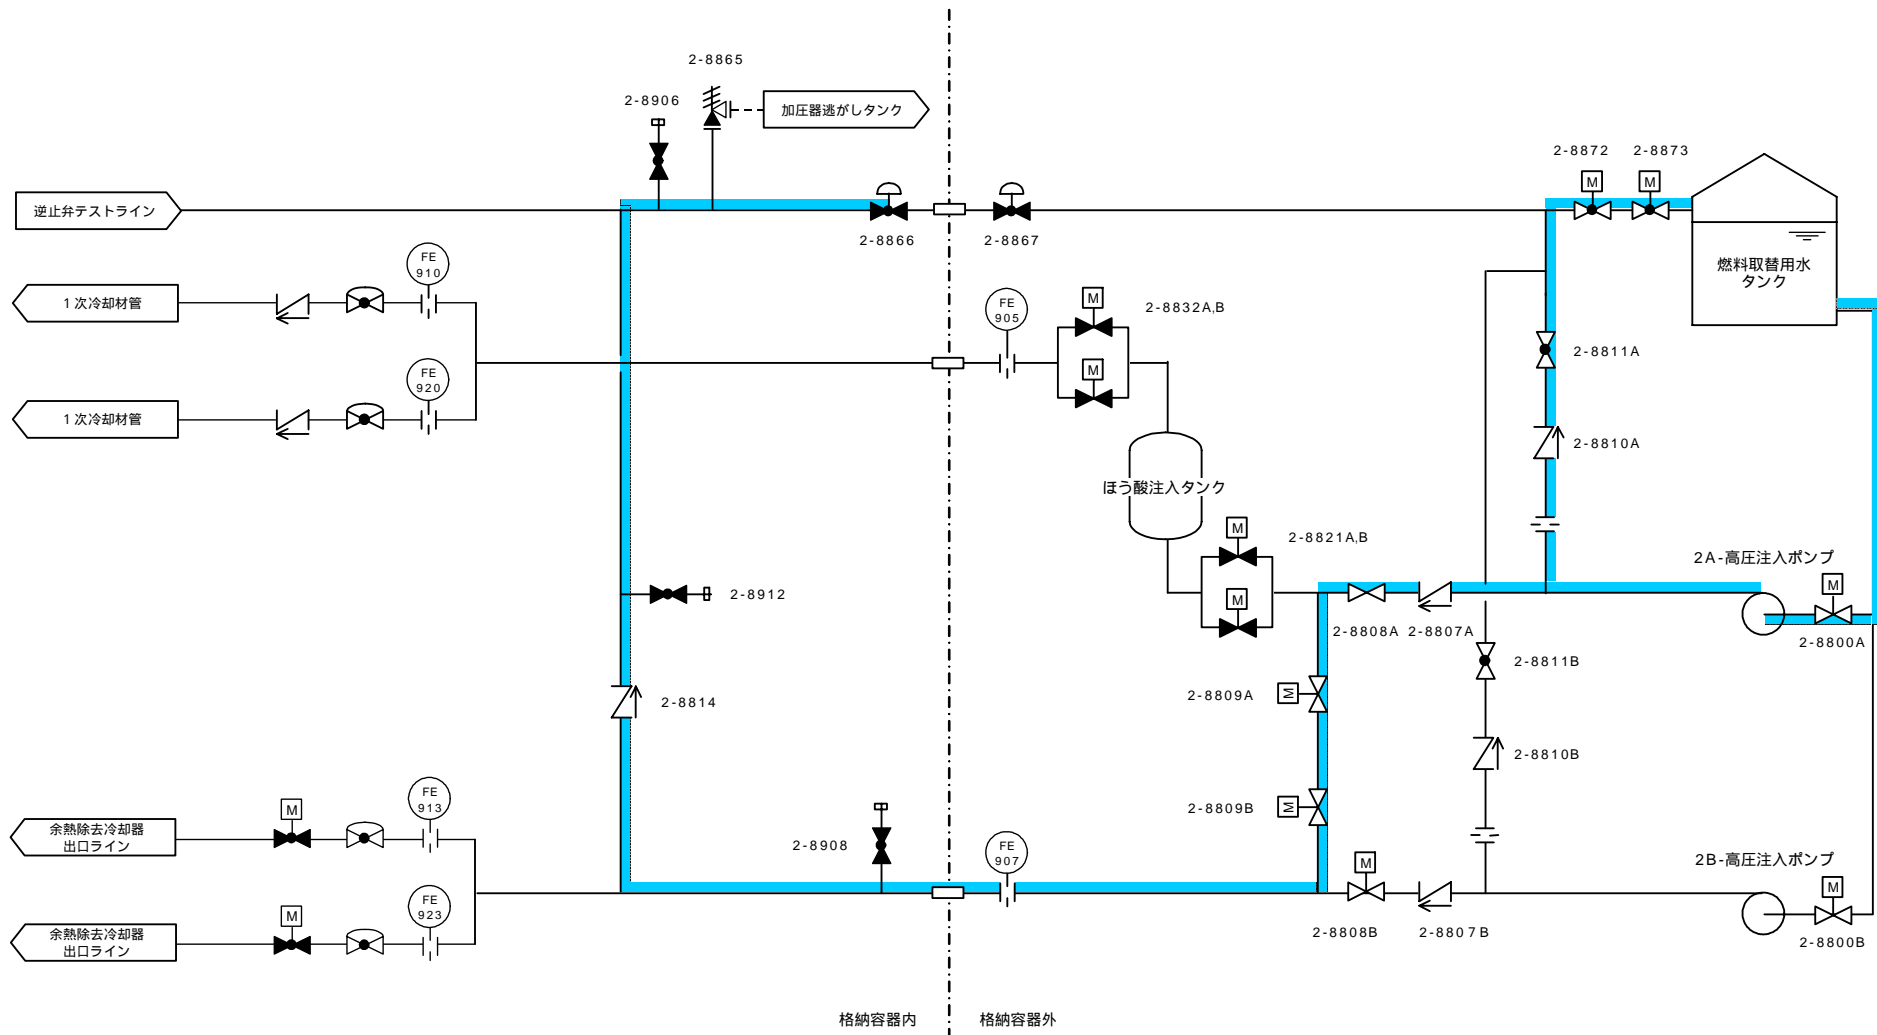
安全注入系配管通水確認時の系統構成(事象発生時)

今回の通水確認時の系統構成を調査した結果、原子炉容器側への注入ライン弁および当該ドレン配管の下流側の安全注入テストライン弁とともに閉止しており、流れが無い状態で高圧注入ポンプの出口圧力が当該ドレン配管へ負荷される系統構成であった。

このため、空気溜まりが解消されず圧力変動による逃がし弁の動作が発生しやすい状況であった。

事象発生時の系統構成を調査した結果、安全注入系配管の通水状態を模擬するために安全注入テストラインは弁(2-8866)で閉止しており、高圧注入ポンプの出口圧力が負荷される系統構成であり、圧力変動に伴い逃がし弁が動作しやすい状況であった。

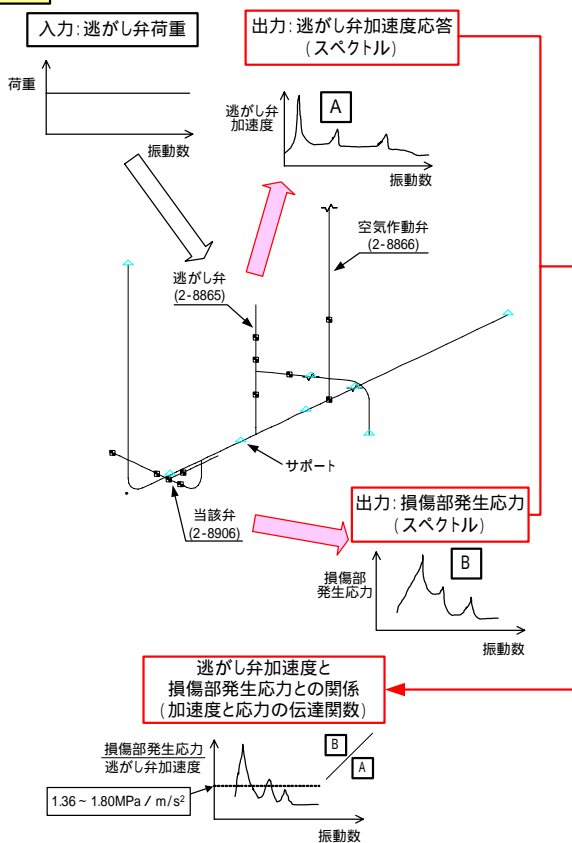
解析モデルおよび周波数応答解析のフロー

以上の状況から、定期検査時において、高圧注入ポンプの起動に伴い、配管内空気溜まりによる圧力変動が生じ、それに伴う逃がし弁の動作により振動が発生する可能性が考えられることから、振動による疲労損傷の可能性について評価した結果、振動に伴う発生応力は 5 7 . 9 ~ 7 6 . 8 MP a となり、疲労限 (4 1 ~ 5 6 MP a) を超え、ひび割れが発生・進展する可能性があること

周波数応答解析
【目的】周波数応答解析により求めた[B] 損傷部発生応力を[A] 逃がし弁加速度応答で除すことにより、逃がし弁振動レベルと損傷部発生応力との関係を把握。
【結果】逃がし弁吹出しによるランダムな振動において、逃がし弁加速度が 1 m/s^2 (rms値) の場合、 $1.36 \sim 1.80\text{ MPa}$ (rms値) の応力が発生。

逃がし弁吹出し時に損傷部に発生する変動応力(ピーク値)は疲労限を上回り、疲労破壊が発生し得ることを確認した。

逃がし弁加速度と損傷部発生応力との関係 (MPa / m/s ²)	逃がし弁加速度 [rms値] (m/s ²)	(= x)	(= x 3)	疲労限 (MPa)	疲労破壊の可能性
		損傷部に発生する変動応力 [rms値] (MPa)	損傷部に発生する変動応力 [ピーク値] (MPa)		
1.36 ~ 1.80	14.2	19.3 ~ 25.6	57.9 ~ 76.8	41 ~ 56	有り
