伊方発電所第1, 2号機 送電線保護リレー装置の不具合
に係る報告書の提出について

伊方発電所第 1 , 2 号機
送電線保護リレー装置の不具合について

平成 1 8 年 3 月
四国電力株式会社

伊方北幹線1号線後備保護継電装置

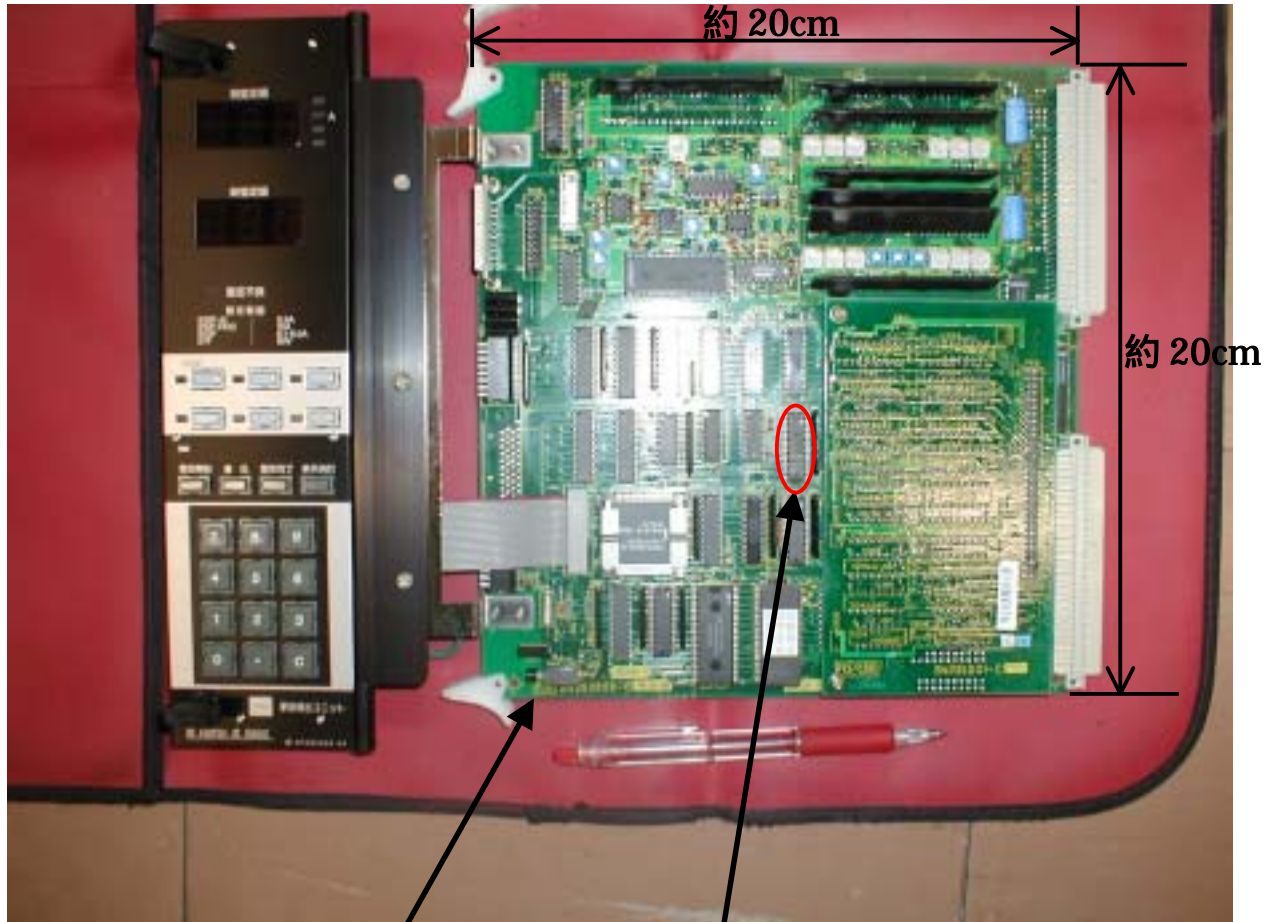
伊方北幹線 1 号線後備リレー装置 カード写真

メーカーでの工場調査の結果、事故検出回路のカードに組み込まれている P A L 素子^{*3}の 4 個のうち 1 個の不良が確認された。P A L 素子の製造段階での不良等の情報はなく、また、伊方発電所では P A L 素子の不良による保護リレー装置の故障はこれまでなかった。なお、伊方発電所で使用している同型の保護リレー装置全体について調査した結果、その故障率は偶発故障^{*4}の範囲内であった。
(添付資料 - 2)

本事象は、事故検出回路のカードに組み込まれている P A L 素子の偶発的な不良により、故障を示す警報が発信したものと推定する。

当該カード

不具合箇所
(PAL素子)

事故検出回路のカードを新品に取り替えた。
