伊方発電所第1号機 中央制御室への蒸気浸入に係る
調査結果に関する国への報告について

伊方発電所第 1 号機 中央制御室への蒸気浸入に係る調査結果について

平成 1 8 年 5 月
四国電力株式会社

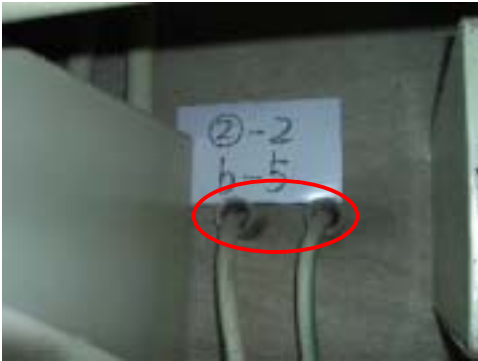
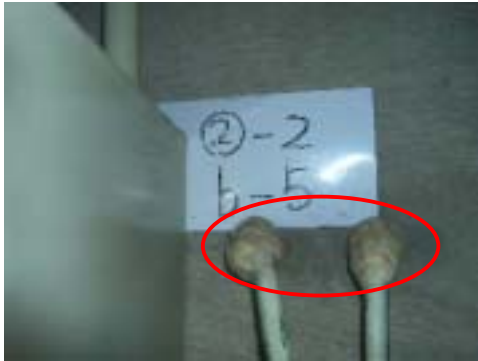
場所			1号中央制御室(壁面) - 1号原子炉コントロールセンタ室	
実施日	平成18年3月8日	修繕方法	DFパテにて電線管貫通部をシール処置した。	
手直し前				手直し後
1号中央制御室側

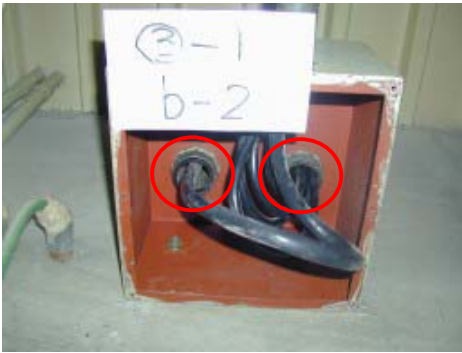
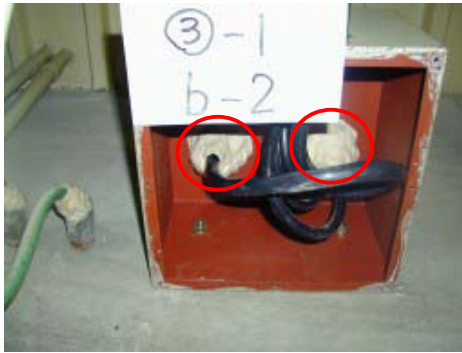
場所			1号中央制御室(天井面) - 放射線管理室(床面)	
実施日	平成18年3月9日	修繕方法	DFパテにて電線管貫通部をシール処置した。	
手直し前				手直し後
1号中央制御室側

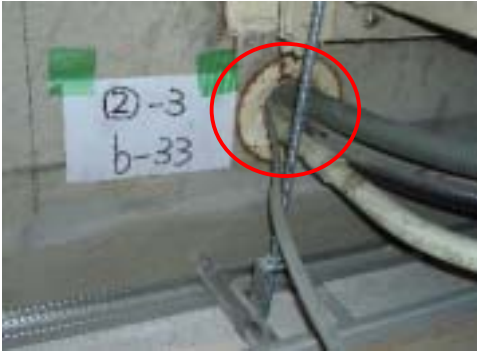
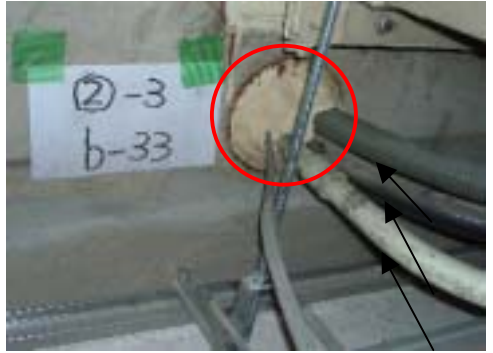
場所			1号中央制御室(壁面) - タービン建家		
実施日	平成18年3月22日	修繕方法	DFパテにて電線管貫通部をシール処置した。		
手直し前	1号中央制御室側		手直し後

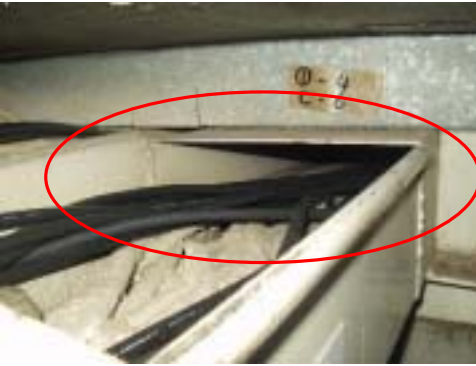
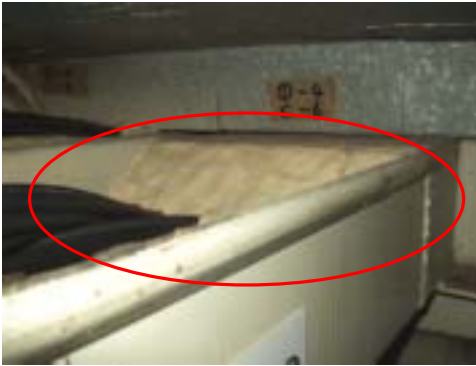
場所			1号ケーブル処理室(壁面) - 1号安全補機開閉器室	
実施日	平成18年3月14日	修繕方法	DFパネルにて貫通口をシール処置した。	
手直し前			手直し後	
1号安全補機開閉器室側

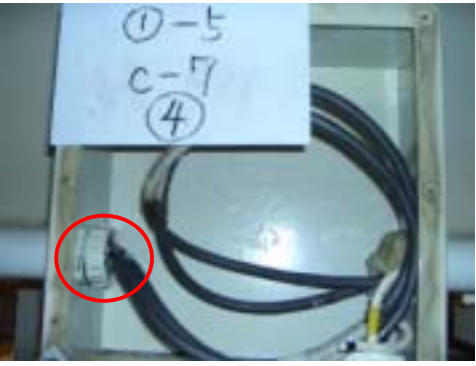
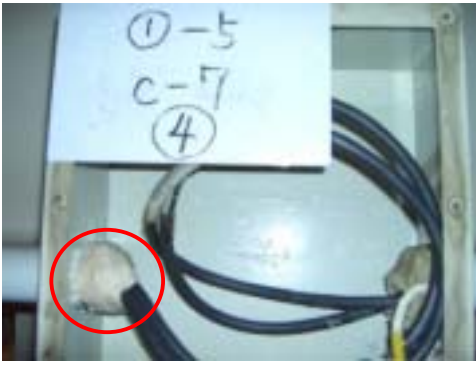
場所			1号継電器室(壁面) - タービン建家	
実施日	平成18年3月7日	修繕方法	DFパネルにて電線管貫通部をシール処置した。	
手直し前			手直し後	
1号タービン建家側
