炉内構造物のウォータージェットピーニング施工周辺部位に
対する点検に関する国からの指示について

炉内構造物のウォータージェットピーニング施工周辺部位に対する点検について

NISA-163b-06-03

中国電力株式会社島根原子力発電所 2号機
高圧炉心スプレイ系スパーージャノズルのデフレクタ脱落と
スパーージャノズル回転および廻り止め溶接外れ事象について
(中国電力からの報告の概要)

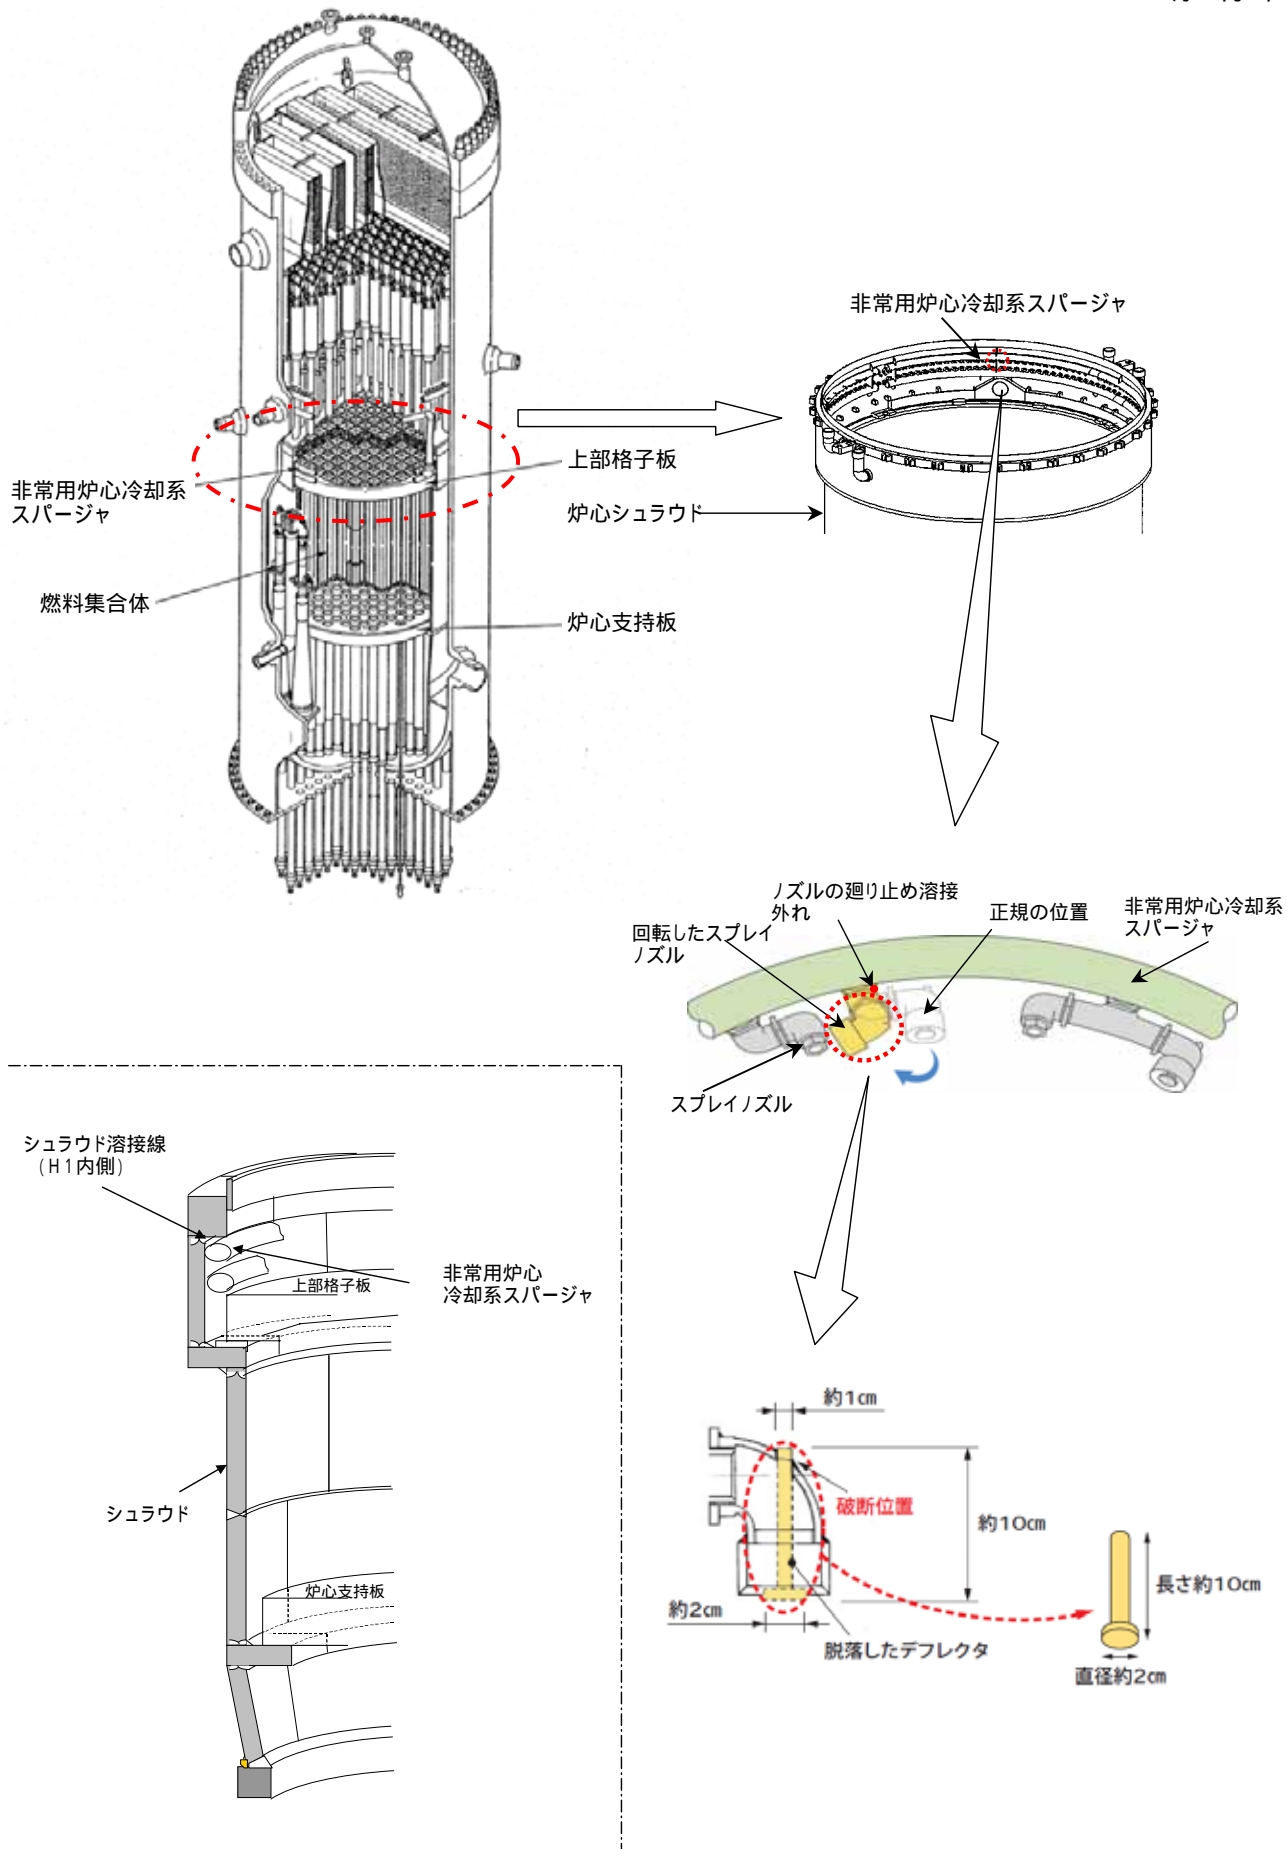
非常用炉心冷却系スパージャノズル概要図

第13回定期検査を実施中の島根原子力発電所2号機において、炉心シュラウド予防保全工事(ウォータジェットピーニング; WJP)前の原子炉内目視点検を行っていたところ、平成18年3月13日、高圧炉心スプレイ系スパーージャノズルのデフレクタの一部(7個)が脱落していることを確認した(3月19日までにすべて回収)。

デフレクタが脱落していたノズル内部を観察したところ、貫通穴は認められずデフレクタが破断していることを確認した。

また、デフレクタが脱落していたノズルのうち、廻り止め溶接が外れ回転していたもの1箇所を確認した。

炉心スプレイ系スパーージャノズルの廻り止め溶接部を点検したところ、高圧炉心スプレイ系スパーージャノズル18箇所(回転していたものを含む)において、廻り止め溶接が外れていることを確認した。

- a. 建設時における高圧炉心スプレイ試験による流体振動によってデフレクタに繰り返し荷重が発生し、当該デフレクタの取付け溶接部近傍に存在したと考えられる微細な切欠きあるいは加工キズからき裂が生じた。
- b. 第12回定期検査時において高圧炉心スプレイ系スパーージャ近傍に実施したWJPの振動によって、デフレクタ取付け溶接部近傍のき裂が進展し、破断した。

- a. 廻り止め溶接部の溶け込みにばらつきが存在した。
- b. 第12回定期検査時において高圧炉心スプレイ系スパーージャ近傍に実施したWJPの振動によって、廻り止め溶接の外れが発生した。

- a. 上記(2)の原因により、第12回定期検査時に廻り止め溶接の外れが発生した。
- b. 第12回定期検査時において実施したWJPの振動等、または、機器の接触等による過大荷重によりノズルが回転した。

他の破損していないデフレクタについては、次回定期検査時ならびにその後計画的に目視確認および健全性確認試験（デフレクタ吸引試験）を実施する。

廻り止め溶接の外れたノズルについても、同様に、次回定期検査ならびにその後計画的にこれらノズルの廻り止め外れ面を目視により確認する。
