伊方発電所第3号機 中央制御室への蒸気浸入に係る  
調査結果に関する国への報告について

伊方発電所第3号機 中央制御室への蒸気浸入に係る調査結果について

伊方発電所第3号機

中央制御室への蒸気浸入に係る調査結果について

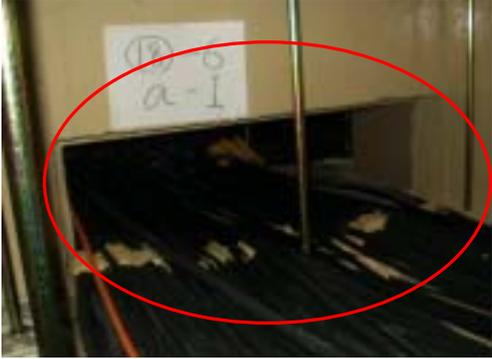
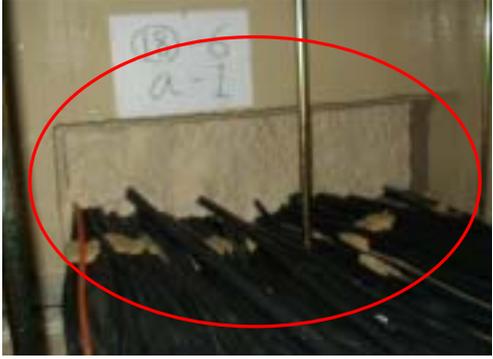
## 調査結果 シール不適切箇所

場所		P Aルーム(壁面) - 2次系計装盤室	
実施日	平成18年5月24日	修繕方法	DFパネルにて貫通部をシール処置した。
手直し前	P Aルーム側		手直し後

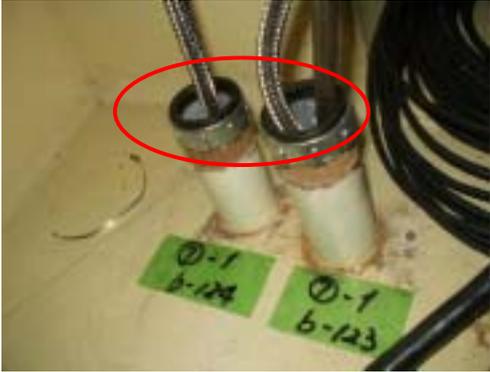
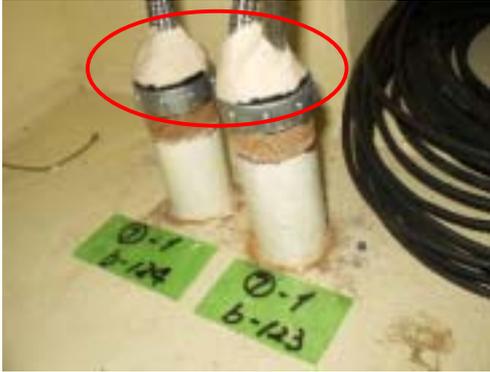
## 調査結果 シール健全箇所（予防保全実施箇所）

場所			3号中央制御室(床面) - 安全補機開閉器室(天井面)
実施日	平成18年5月12日	修繕方法	当該箇所は下階天井面でシール施工されているが、念のためDFパテでシール処置した。
手直し前	3号中央制御室側		手直し後
