伊方発電所第2号機 封水注入流量の低下
に係る報告書の提出について

伊方発電所第2号機
封水注入流量の低下について

平成18年4月
四国電力株式会社

伊方発電所第2号機封水注入流量の低下について

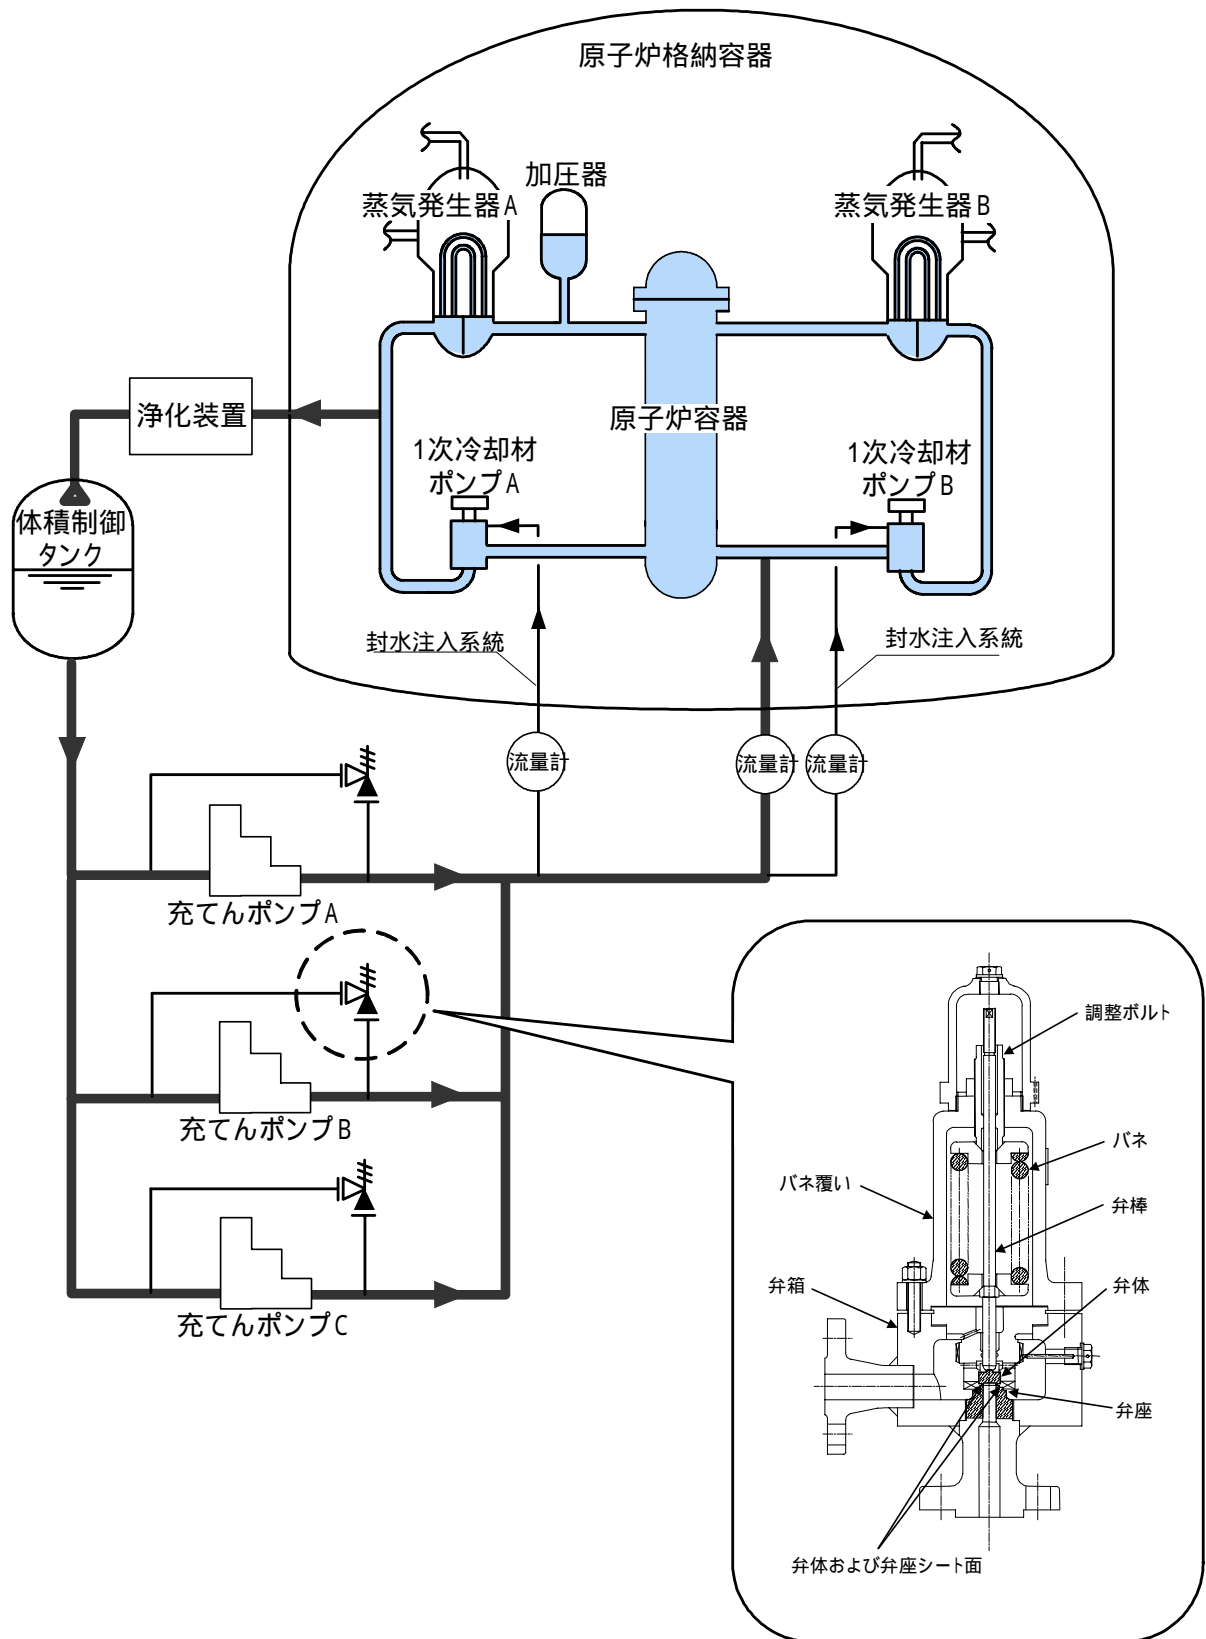
伊方2号機 充てんポンプまわり概略系統図

逃がし弁は、3 台の充てんポンプ出口ラインに 1 台ずつ設置されており、逃がし弁出口は充てんポンプ入口ラインに接続されており、吹き出し圧力を設定しているバネ等の内部部品は、湿潤な雰囲気中にある。

プラント通常運転中は、常時 1 ~ 2 台の充てんポンプを定期的に切り替えながら運転しているが、ポンプ停止中も逃がし弁には他のポンプの吐出圧力が常時作用する系統構成となっている。

充てんポンプは、往復動式のプランジャポンプであることから、出口ラインの圧力には脈動成分が含まれている。

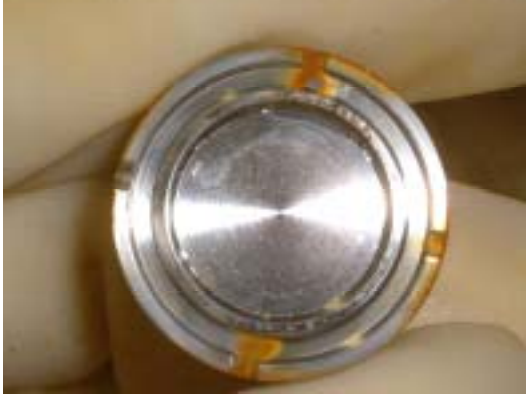
< 分解時 >

1. 弁体

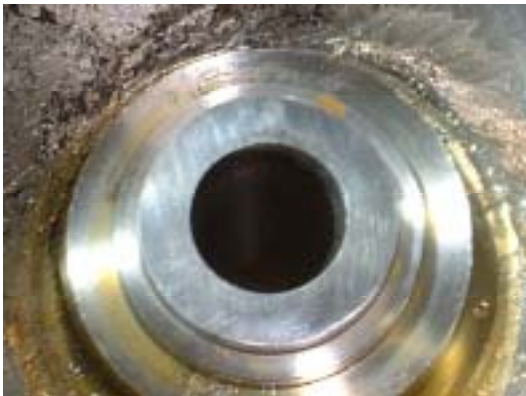
< 分解時 >

2. 弁座

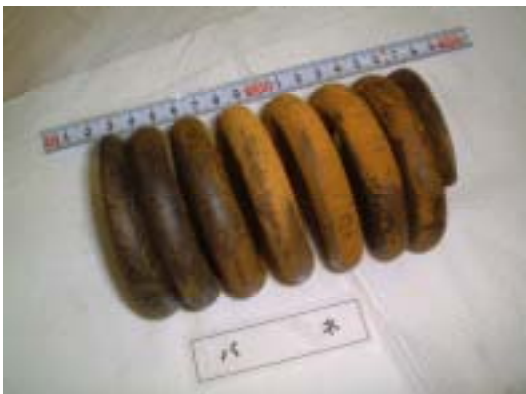
< 分解時 >

3. バネ

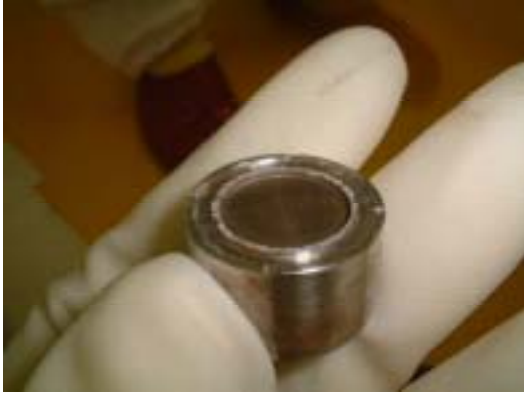
< 分解時 >

また、逃がし弁 2 B、2 C については弁体・弁座のシート面に軽微な肌荒れが認められた。逃がし弁 2 A についてもごくわずかながら肌荒れの兆候が認められた。

1. 弁体

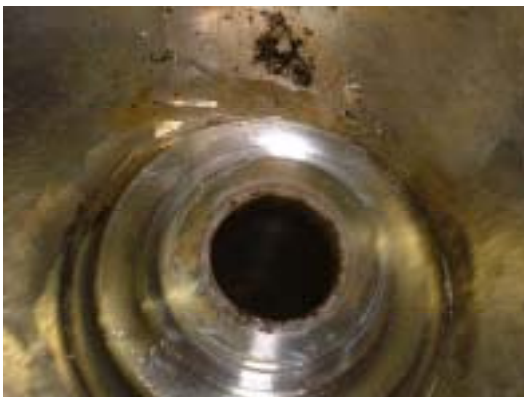
< 分解時 >

2. 弁座

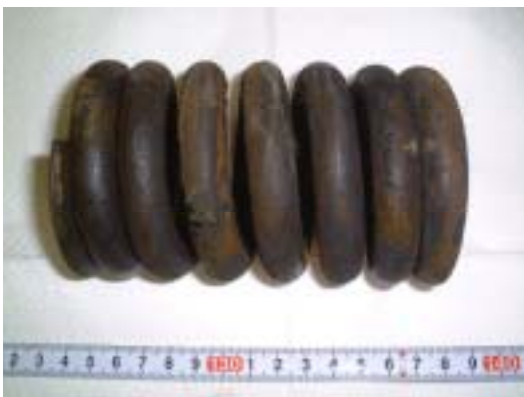
< 分解時 >

各逃がし弁を分解したところ、吹き出し圧力を設定しているバネ（クロムバナジウム鋼製）に鉄と酸素を主成分とするサビが認められ、軽微な腐食が確認された。寸法計測の結果、バネ自由高さに有意な変化はなかったが、バネの線径には腐食によると見られるわずかな減少が認められた。なお、一般的な特性として、バネ線径が減少した場合には、同じ圧縮量に対する荷重が減少し、逃がし弁の閉止力（吹き出し圧力）は低下する傾向となる。

3. バネ

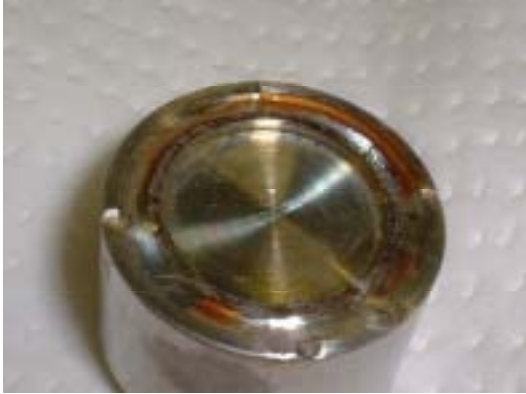
< 分解時 >

1. 弁体

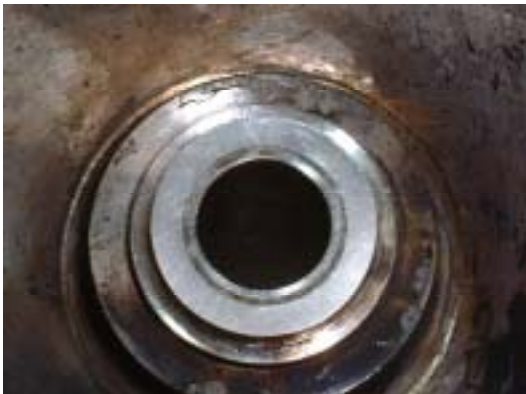
< 分解時 >

2. 弁座

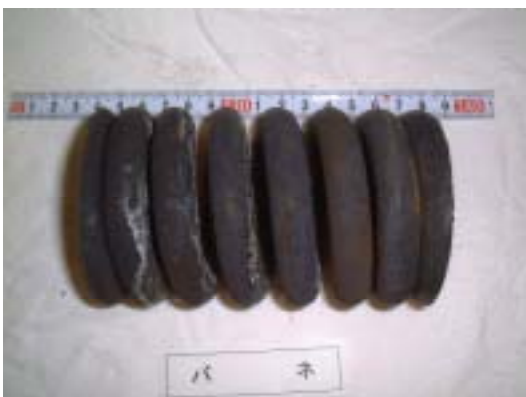
< 分解時 >

3. バネ
