伊方発電所第1号機 高圧注入ポンプ出口流量検出器の不具合
他1件に係る報告書の提出について

伊方発電所第3号機

非常用ディーゼル発電機

冷却用配管からの水漏れについて

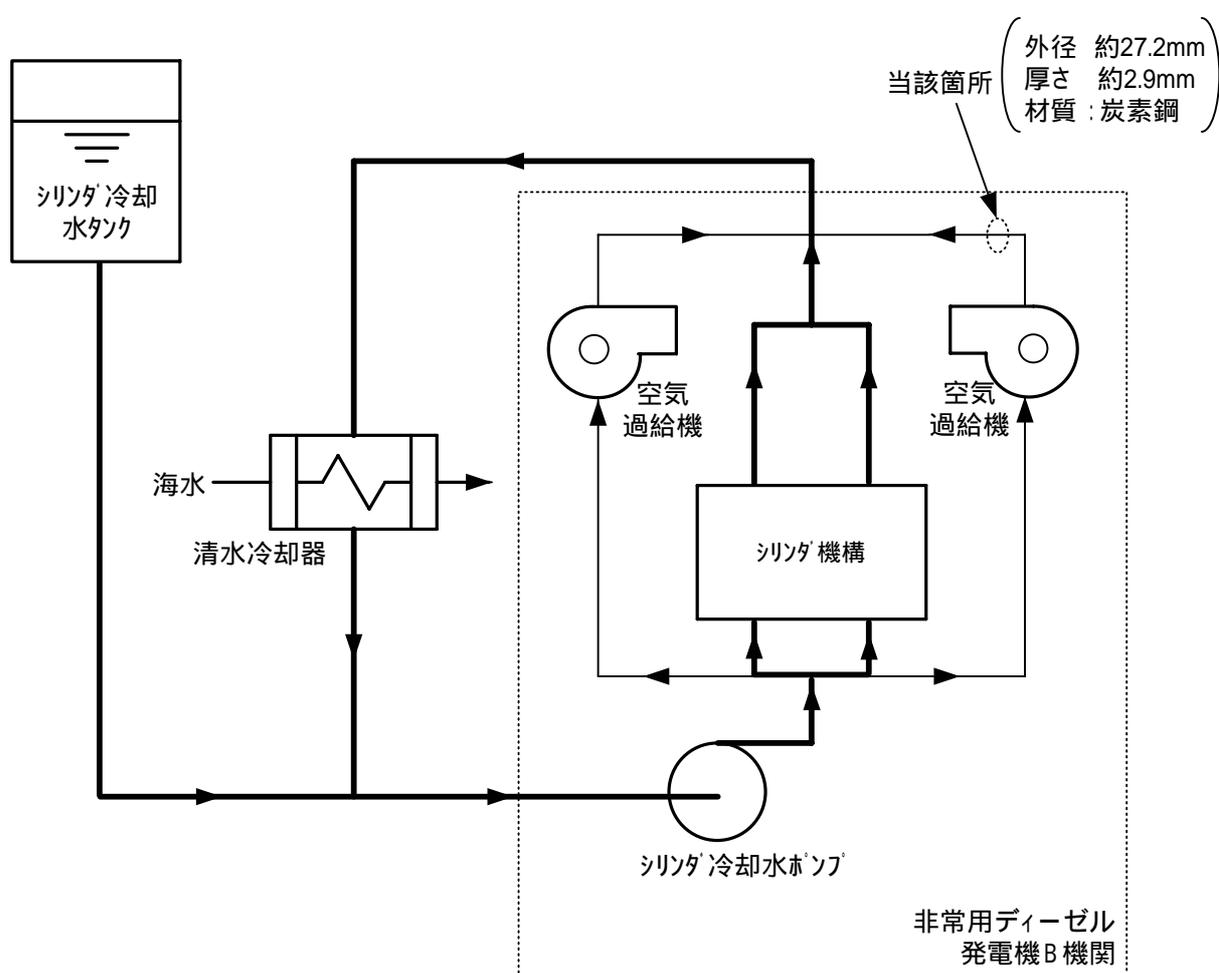
3号機 非常用ディーゼル発電機冷却水概略系統図

伊方発電所第3号機(定格電気出力890MW)は、通常運転中のところ、3月22日16時30分頃、非常用ディーゼル発電機3Bの冷却水系統の配管(炭素鋼、外径約27.2mm、厚さ約2.9mm)からごくわずかな水が漏れていることを保修員が確認した。

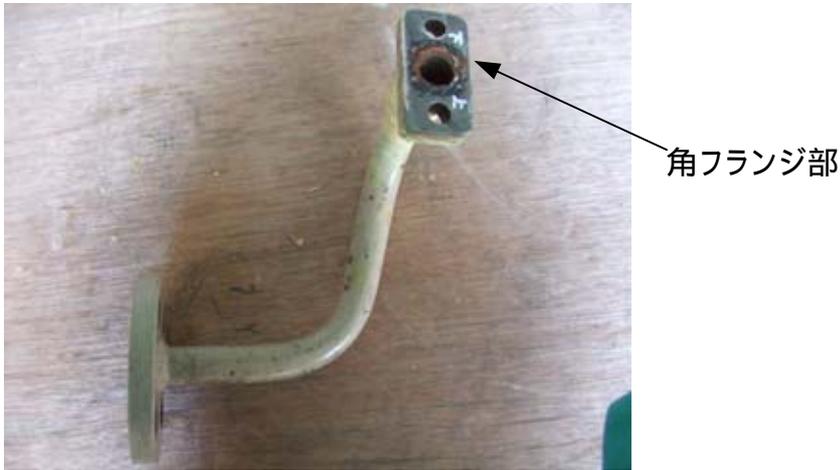
当該配管外観状況

当該配管（炭素鋼、外径約27.2mm、厚さ約2.9mm）を切断し配管内外面を確認した結果、過給機と接続する角フランジ溶接部付近において、内面に幅約18mm、長さ約37mmにわたり孔食^{*1}が認められ、その中に直径約0.2mmの貫通穴が見られた。また配管フランジ面から約30～40mmの範囲の内面に変色があり、電子線プローブマイクロアナライザー^{*2}による定性分析により亜鉛の剥離を確認した。

(1) 当該配管(B号機)および孔食の見られた類似配管(A号機)を新品(溶融亜鉛メッキ)に取り替えた。

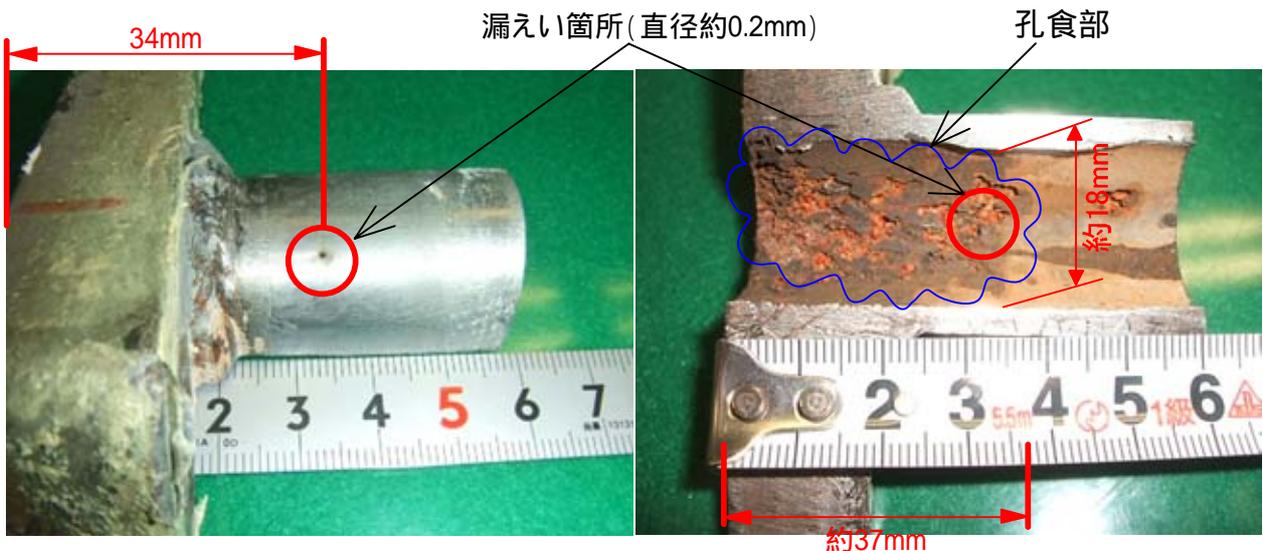
当該配管内外面状況

漏えいの原因は、プラント建設時に当該配管に施工された亜鉛系の防錆塗装部位が、長期使用による経年劣化により塗膜が浸食され母材の酸化、腐食が進行して孔食が発生し、漏水に至ったものと推定される。

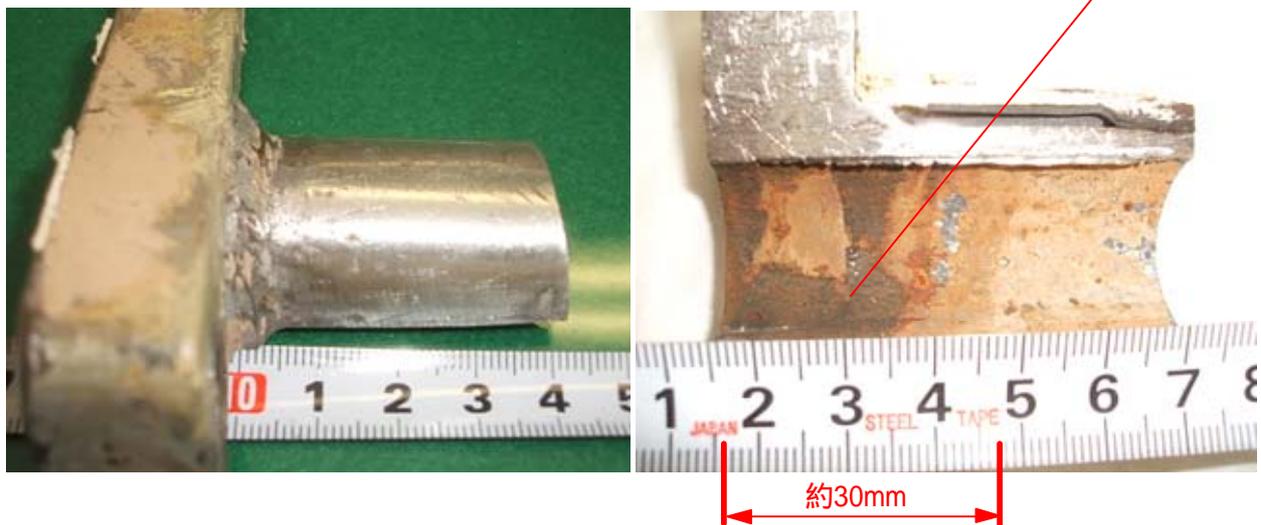
漏えい箇所の反対面

亜鉛系の防錆塗装剥離部

(2) 同仕様の小口径冷却用配管については、取り外して工場にて溶融亜鉛メッキを施工後、復旧した。
