伊方発電所第1号機 制御棒位置指示装置の不具合
他1件に係る報告書の提出について

伊方発電所第1号機

制御棒位置指示装置の不具合について

平成18年8月
四国電力株式会社

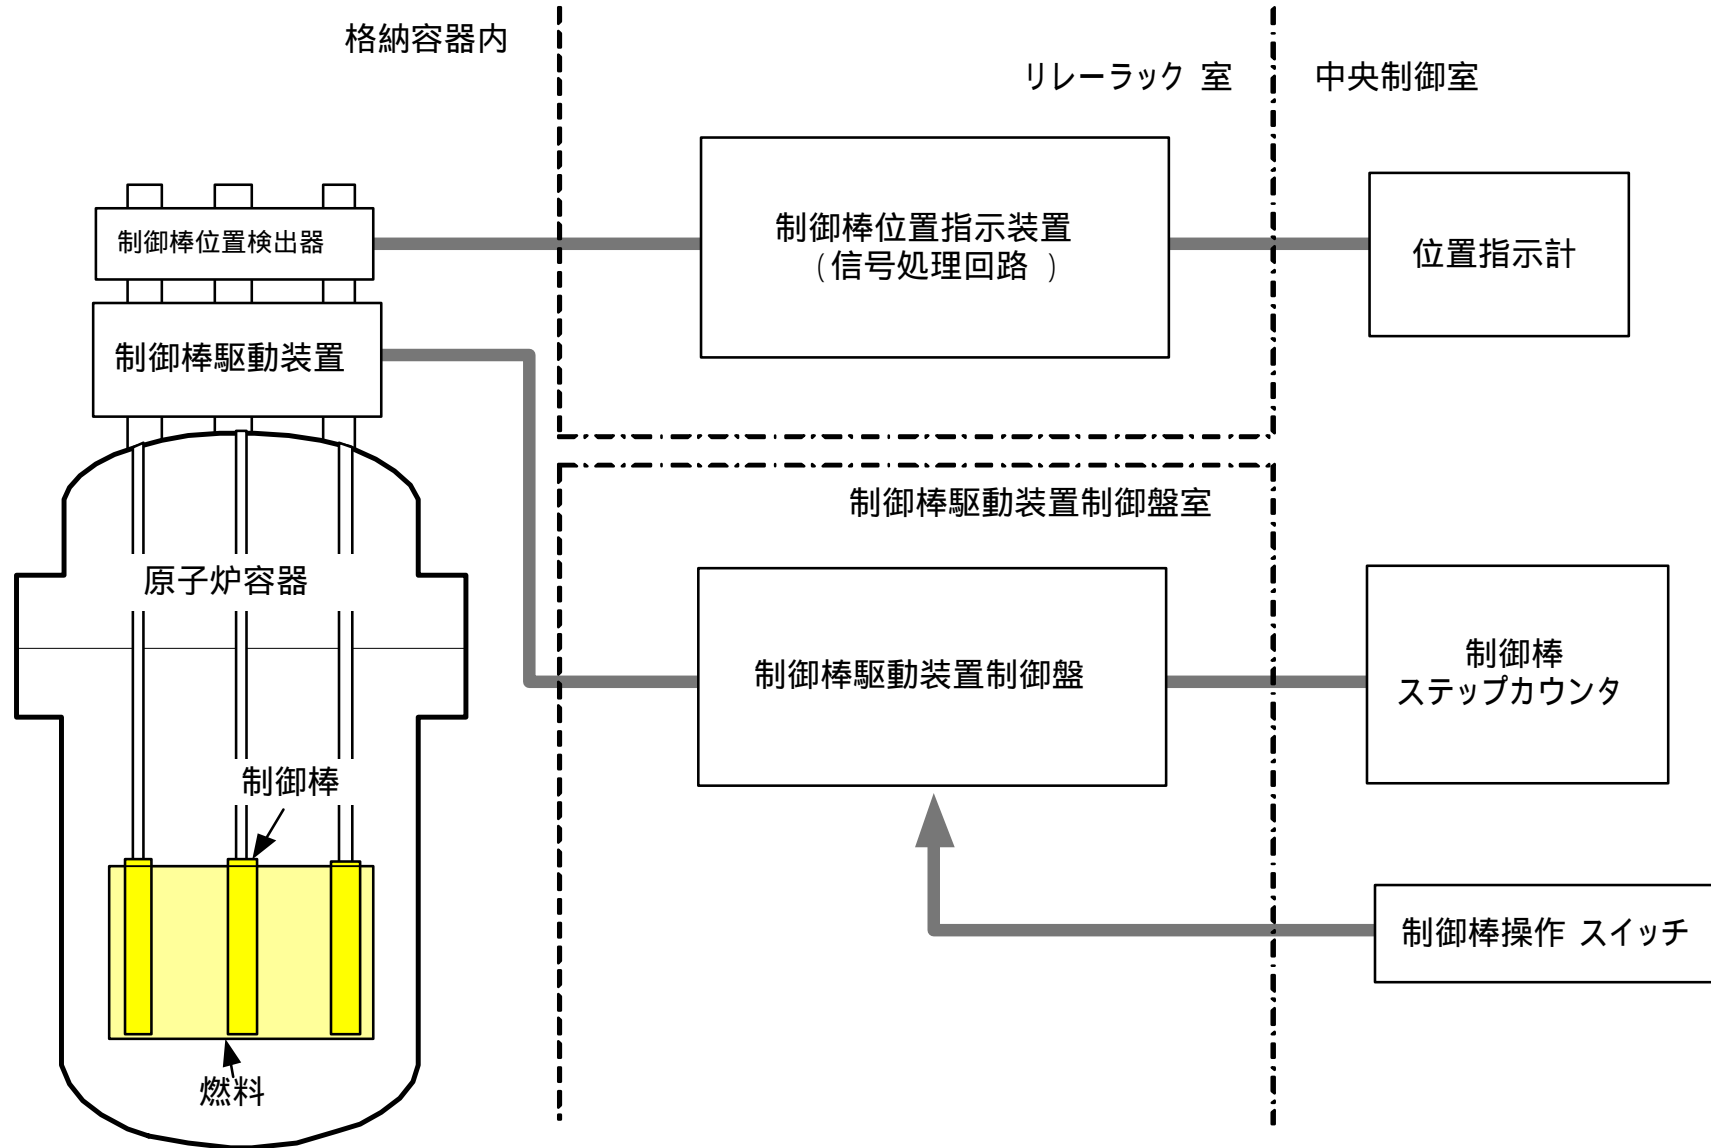
制御棒位置指示装置概略系統図

伊方発電所第1号機(定格電気出力566MW)は点検停止中のところ、平成18年6月12日05時01分頃発生した地震による巡視点検の結果、原子炉内の制御棒の位置を中央制御室で示している制御棒位置指示計の停止用制御棒*1位置の指示値が制御棒が動いていないにもかかわらず揺らいでいるのが確認された。

詳細点検において、制御棒位置指示装置(以下RPIという)の信号処理回路にある入出力切り換えスイッチ(以下スイッチという)を操作したところ、指示値が正常に復帰したことから、回路内のカードの不具合により指示値の揺らぎが発生し、その後、スイッチの操作で不具合が解消し指示値が正常に復帰したものと推定された。

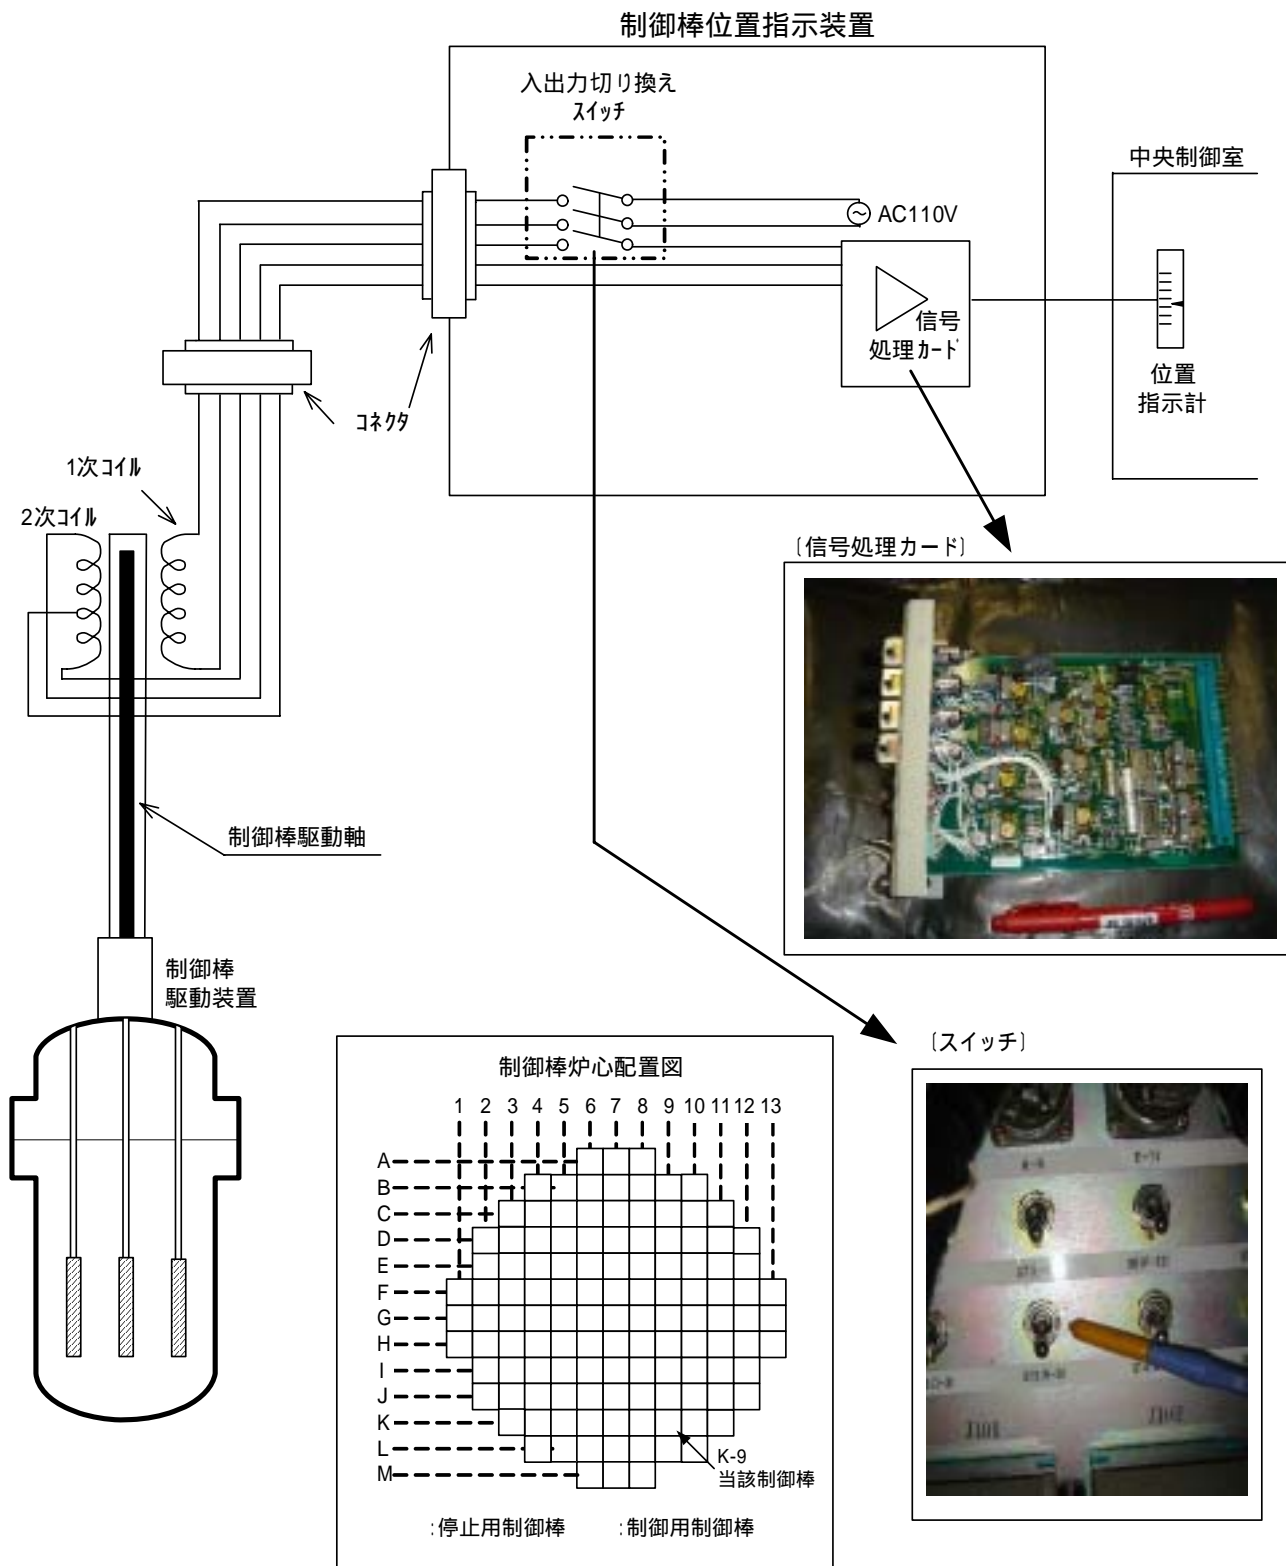
制御棒位置指示装置信号系統図

a. 中央制御室にて停止用制御棒 K - 9 の位置指示計を確認したところ、指示値は通常 225 ステップ^{*2}一定に対して 214 から 225 ステップの範囲で揺らいでいることを確認した。ただし、指示計の許容誤差は ± 12 ステップであり許容範囲内の揺らぎであった。

c. 当該制御棒の R P I 盤にてケーブル、コネクタの接続状態の確認を実施したところ、異常は認められなかった。また、コネクタ、スイッチおよび信号処理カードのタッピング^{*3}を実施したが、R P I 指示値の揺らぎ状況に変化は認められなかった。

d. 信号処理カード故障が考えられることから、入力信号をゼロリセットさせるためスイッチを通常「入」から「切」「入」操作した結果、当該制御棒の位置指示は 225 ステップに復帰し、その後揺らぎ等の異常は確認されなかった。

以上の調査結果から、信号処理カード上流にあるスイッチの「切」「入」操作により制御棒位置指示の入力信号がゼロリセットされ、当該カードの不具合が復旧したため当該カードの一時的な不具合と判断したが、念のため当該カードの取り替えおよびカードタッピングを実施し再現しないことを確認後、通常状態に復旧した。

このため、当該回路内信号処理カードの取替を行い、16時30分、RPI指示値が正常であることを確認して、通常状態に復旧した。

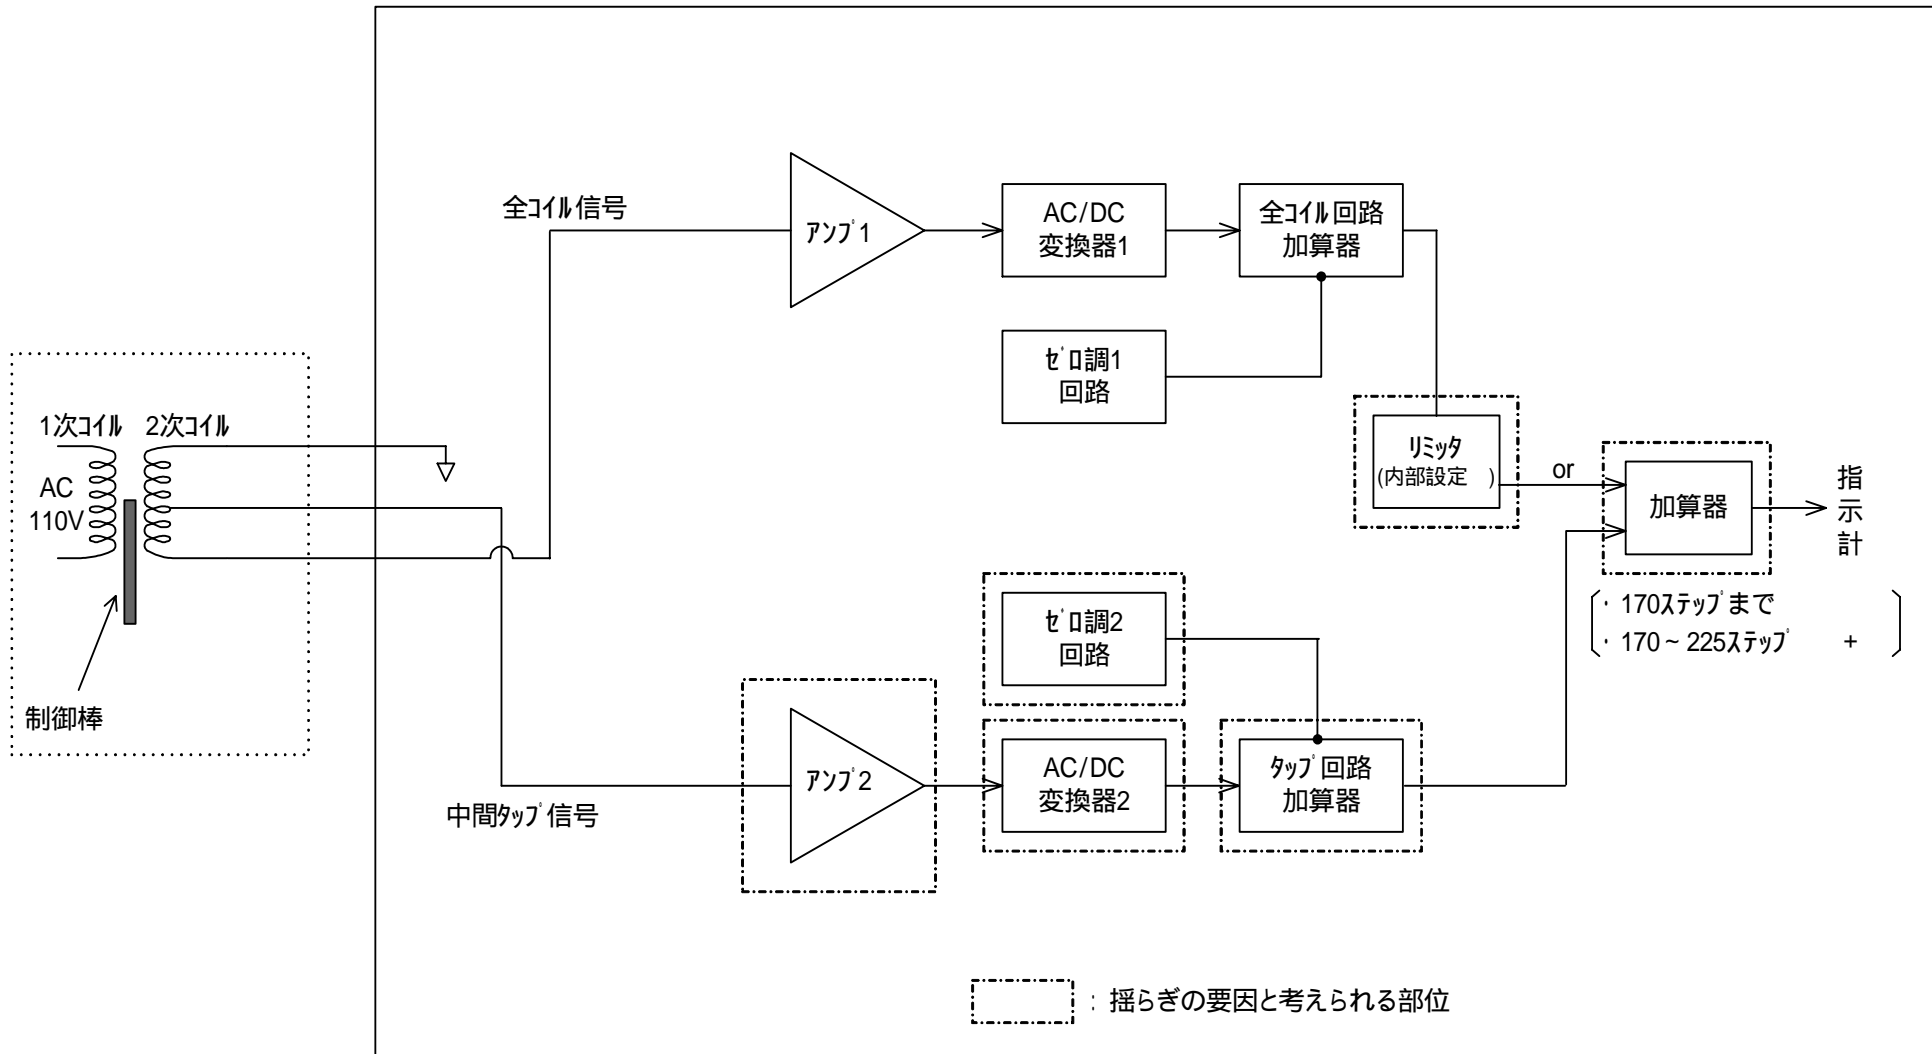
信号処理カード概要図

a. 製造メーカーにて当該カードの外観目視検査、波形観測、タッピング試験および加温試験等の詳細調査を実施したが異常は確認できなかった。

b. 指示の揺らぎを引き起こす可能性のある各部の出力波形測定等を実施したが異常は確認できなかった。

RPIの信号処理カードの一時的な不具合により出力信号の揺らぎが発生し、指示計指示に揺らぎが生じたものと推定する。

なお、現地および工場においても、タッピングにより出力信号が変化しなかったことおよびカードの構造上振動により不具合を起こす部品がないことから、今回の不具合は地震との因果関係はないものと推定する。

(1) 当該カードを予備品に取り替えた。

(2) 信号処理カードを予備品として今後とも準備しておく。
