伊方発電所第1号機 制御棒位置指示装置の不具合
他1件に係る報告書の提出について

伊方発電所第1号機

安全補機開閉器室空調ファンの異音について

平成18年8月
四国電力株式会社

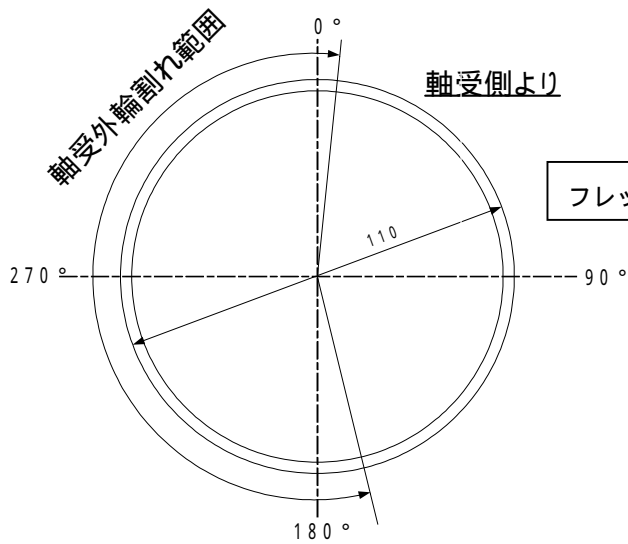
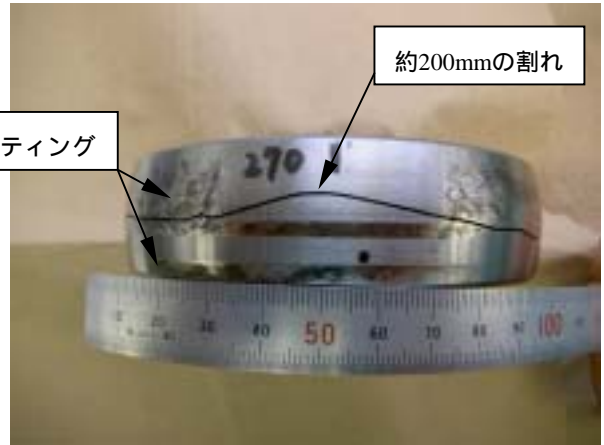
1. 外輪外面（外輪割れ箇所）

- ・外輪の周方向に沿って約 2 0 0 mm の割れが確認された。
- ・外輪内面（ボール軌道面）に長さ約 2 4 mm、幅約 1 0 mm と長さ約 1 1 mm、幅約 1 0 mm のむしれ傷（以下フレーキング*²という）が確認された。
- ・外輪外面水平方向に、軸受箱との間に金属酸化物の堆積を伴った擦れ傷（以下フレットング摩耗*³という）が確認された。

外輪外周の周方向の割れと外輪内面のフレーキング、外輪外面のフレットング摩耗の発生部分が合致していることから、割れは、外輪のフレーキングもしくはフレットング摩耗の発生部分が起点となったものと推定される。

- (1) 軸受取付時に軸受箱を変形させるような外力が加わらないよう、当該ファン軸受台の軸受取り付け面を研削手入れし、平坦に修正した。また、軸受を新品に取り替えるとともにライナープレートを均一な厚みで変形のないものに取り替え、軸受取付時に、取り付け面の平坦度に問題ないことを確認し復旧した。
- (2) 軸受取り付け個所、ライナープレートおよび軸受底面の平坦度管理基準を設け、作業要領書に反映した。
- (3) 当該ファンのプーリー側軸受および当該ファンと同型であるA号機についても同様な調査を実施したところ、軸受台に同様な歪みが確認されたため、修正加工を施した。
- (4) 類似のファンについては、至近の点検時に調査を実施し、平坦度管理基準を逸脱しているものについては、修正加工を施す。

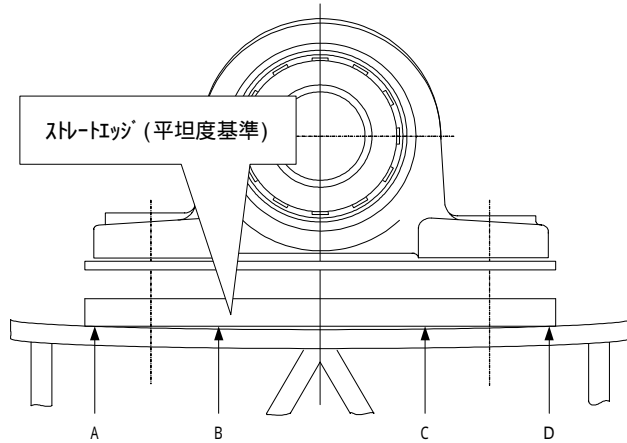
1. 軸受台の歪み量

軸受取りはずし後、軸受台の平坦度を測定した結果、軸受箱を取り付ける面の中央部が最大 0 . 5 mm 凹んでいた。この状態で軸受台に軸受箱を取り付け、ボルトを締め付けると、軸受箱が楕円形に変形することが確認された。

また、ライナープレート、軸受箱底面も軸受台中央部の凹みに沿って、凹状に変形していた。

計測箇所	隙間
A	0
B	0.45
C	0.50
D	0

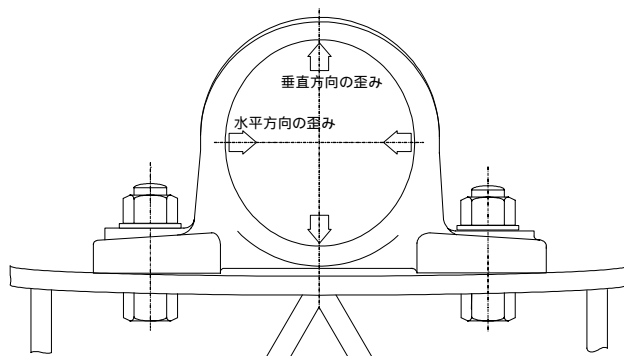
2. ボルト締め付けによる軸受箱の歪み量

計測方向	歪み量
水平方向	- 0.51
垂直方向	+ 0.67

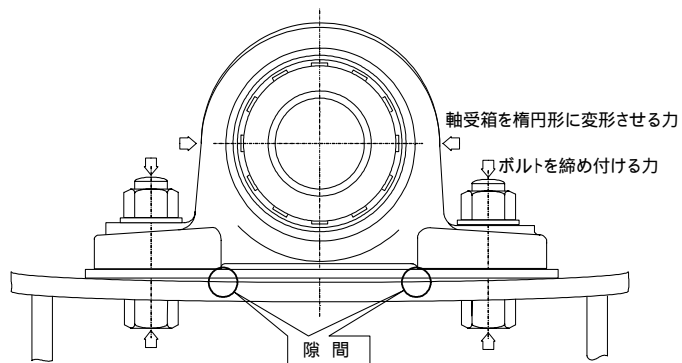
(参考) ボルト締め付けによる軸受箱の変形

から、凹状に歪んだ軸受台に、ライナープレートと軸受箱を取り付けたことにより、軸受箱が楕円形に変形して軸受外輪を圧迫し、この状態でファンを運転することにより、外輪ボール軌道面とボールの接触面に局部的に過大な面圧が発生し、軸受の破損に至ったと推定される。

なお、軸受の破損が比較的短い時間に発生した原因は、軸受箱をボルトで締め付ける作業を分解点検の度に繰り返すことにより、ライナープレートが徐々に変形し、軸受箱の変形量が増加したためと推定される。
