伊方発電所第2号機 1次冷却材中のよう素濃度の上昇
他2件に係る報告書の提出について

伊方発電所第2号機

非常用ディーゼル発電機

燃料油ドレン配管の不具合について

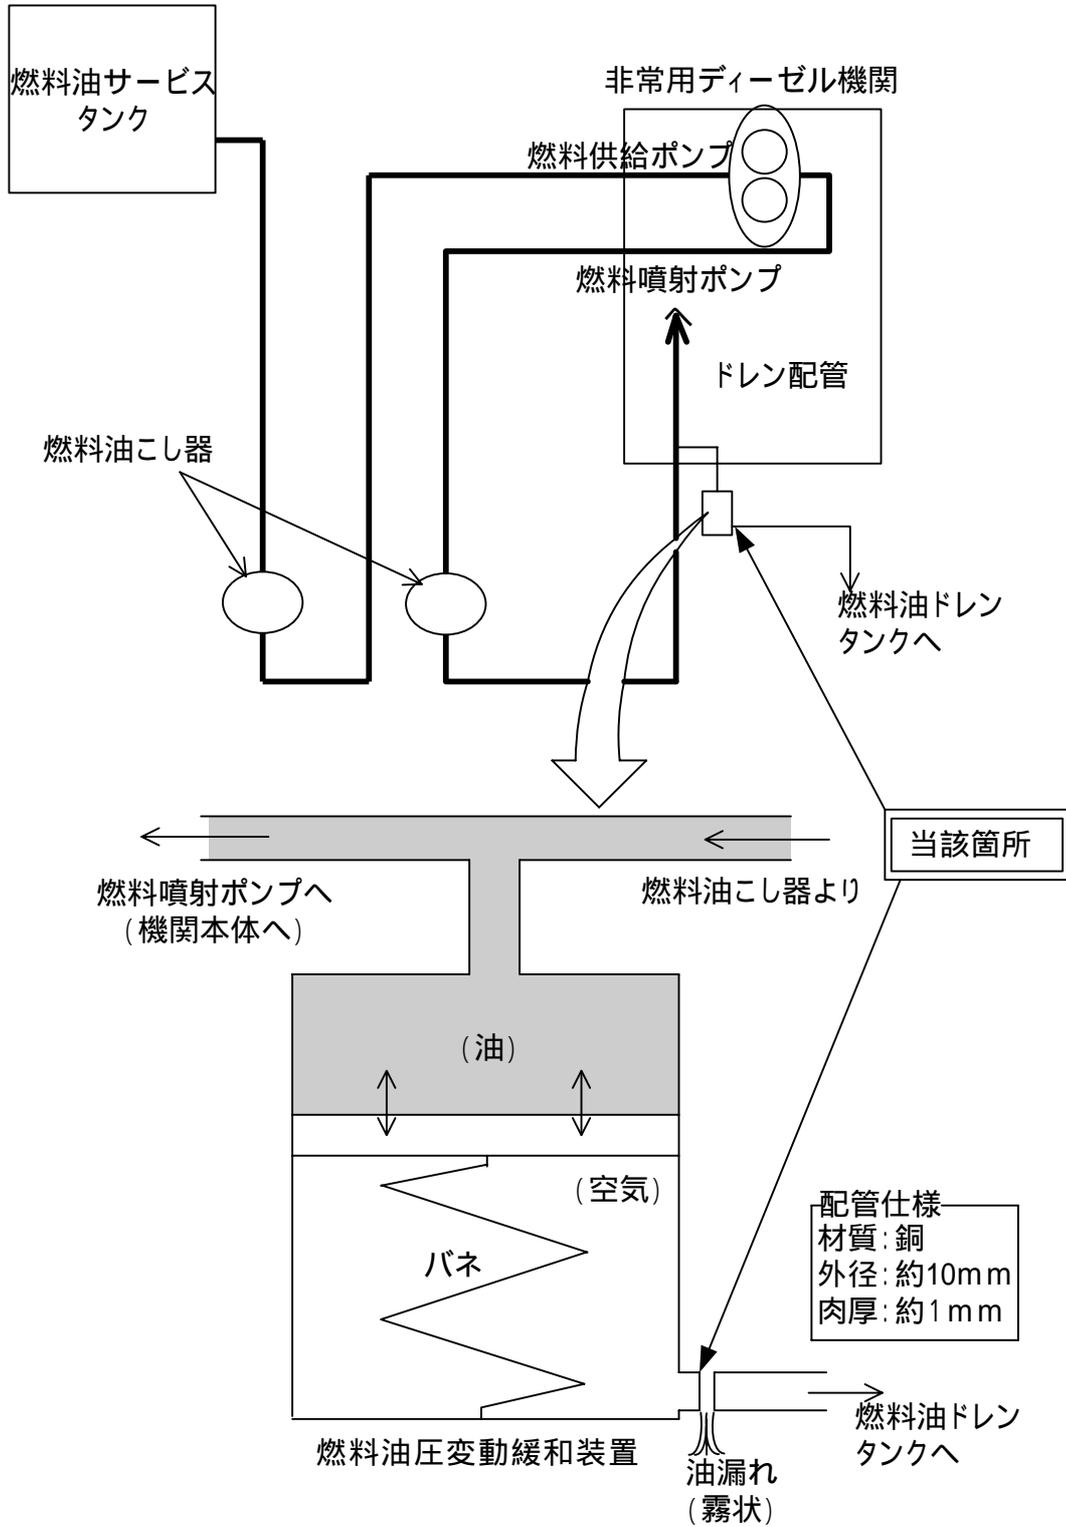
伊方2号機 非常用ディーゼル発電機燃料油概略系統図

伊方発電所第2号機（定格電気出力566MW）は、通常運転中のところ、9月4日14時06分頃、非常用ディーゼル発電機2Aの定期試験において、燃料供給配管に設置されている燃料油圧変動緩和装置のドレン配管の継ぎ目部から少量の油が漏れいしていることを、運転員が確認した。

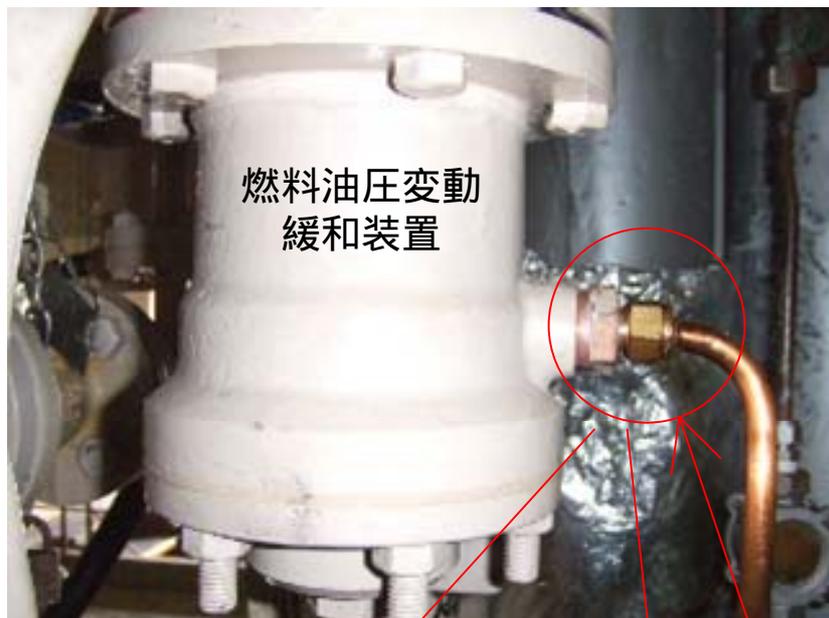
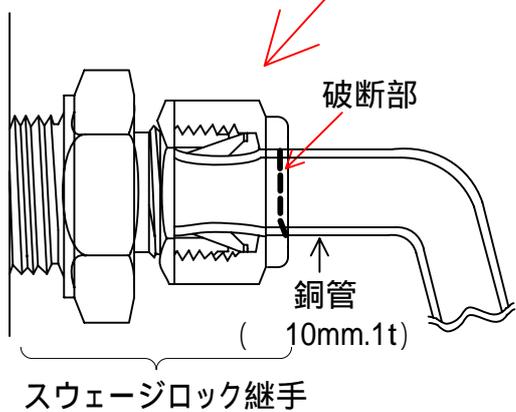
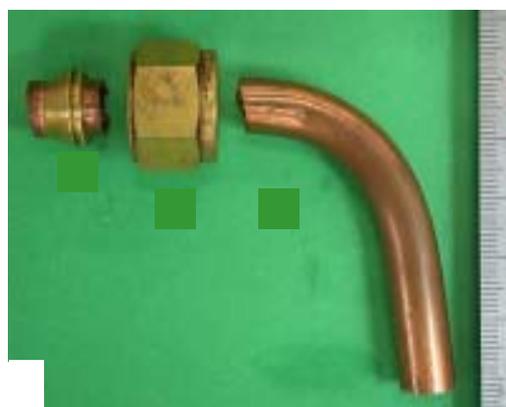
燃料油ドレン配管破断状況

当該配管を取り外して外観を調査した結果、当該配管は、スウェージロック継手のナットとの近傍で破断していることを確認した。また、当該配管にはサポートはなかった。

破断箇所

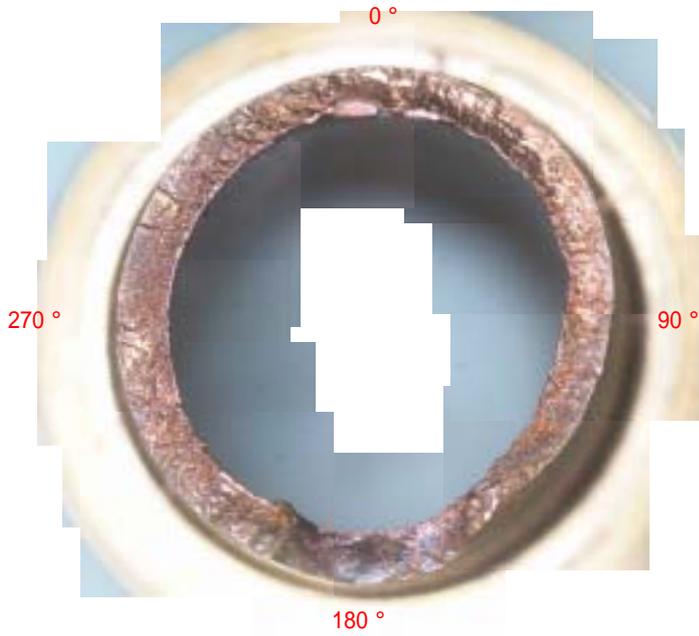
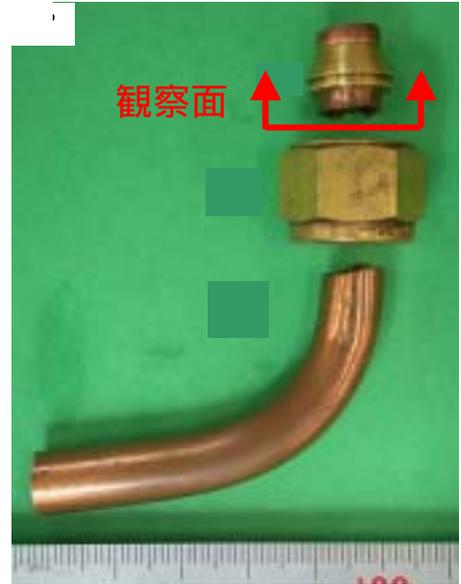
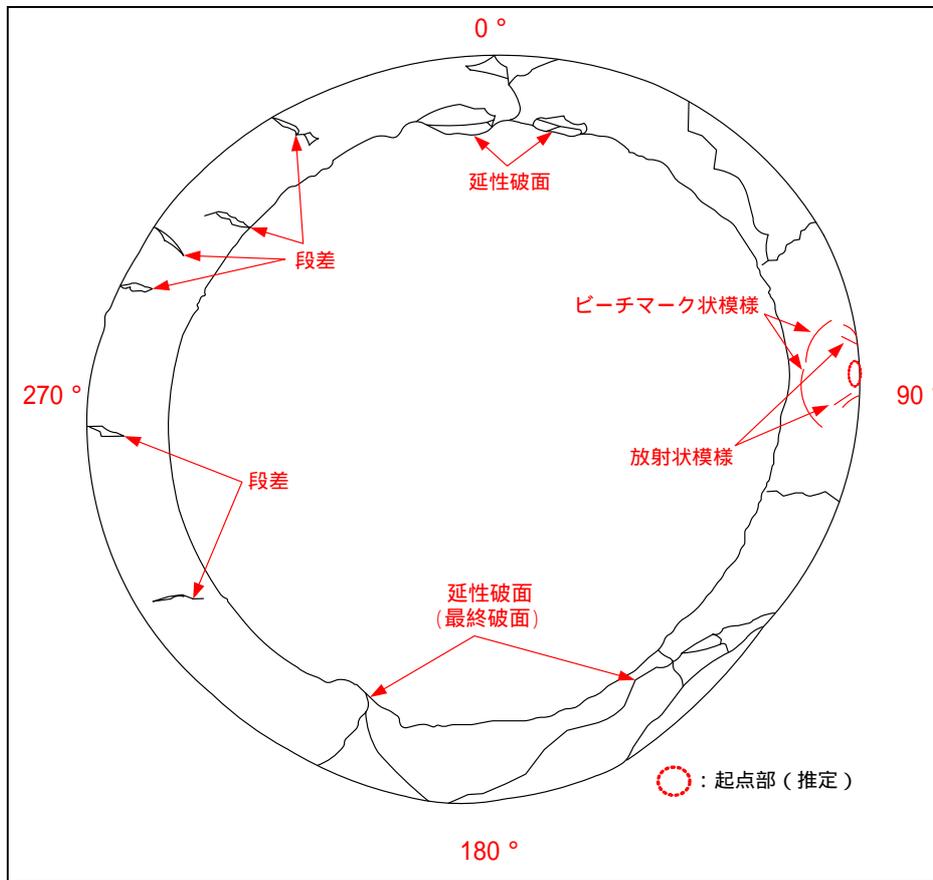
破面の外観マクロ調査結果

破面の外観観察の結果、90°側にビーチマーク¹状模様が放射状に広がっていることから、ここが破断の起点となり、最終破断部の延性破面に向かって進展したと推定される。

また、破面には特に異常な不純物、内外面の著しい腐食、表面の機械加工傷は認められなかった。

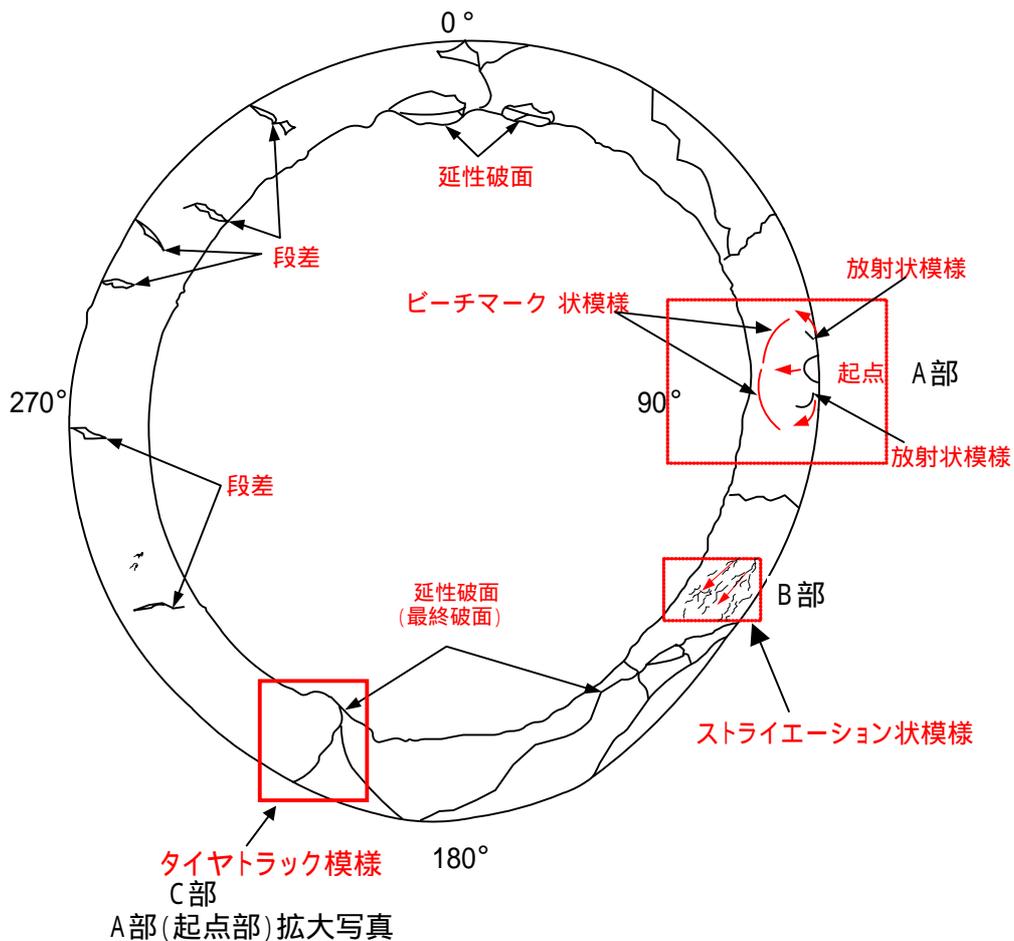
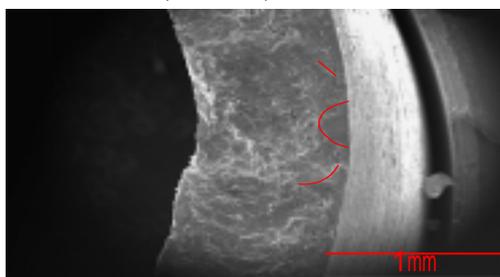
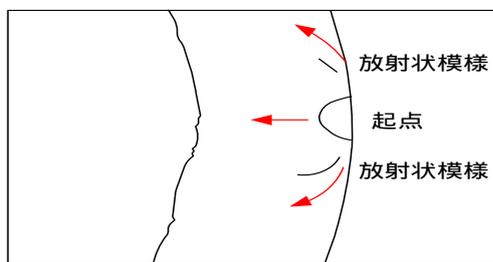
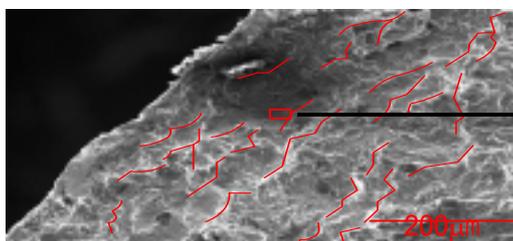
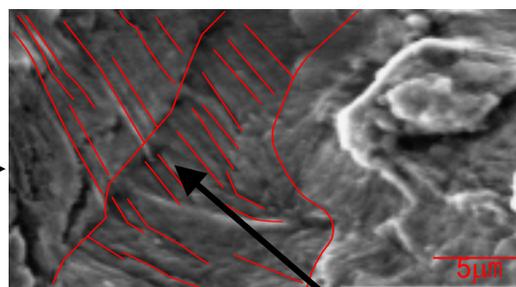
破面の外観マイクロ調査結果

走査型電子顕微鏡による破面観察の結果、当該部の破面には、平坦な破面があり、最終破断部の塑性変形が比較的小さいため、低応力が作用した可能性がある。また、ストライエーション²状の模様およびタイヤトラック³模様の跡が残っていることから、繰り返し応力の作用があったと推定される。

以上より、低応力高サイクル疲労の可能性が考えられる。

ストライエーション状模様
