伊方発電所から通報連絡のあった異常に係る原因と対策の報告
について(9月15日分)

伊方発電所第3号機 燃料集合体支持格子の一部損傷に係る
報告書の提出について

伊方発電所第3号機

燃料集合体支持格子の一部損傷について

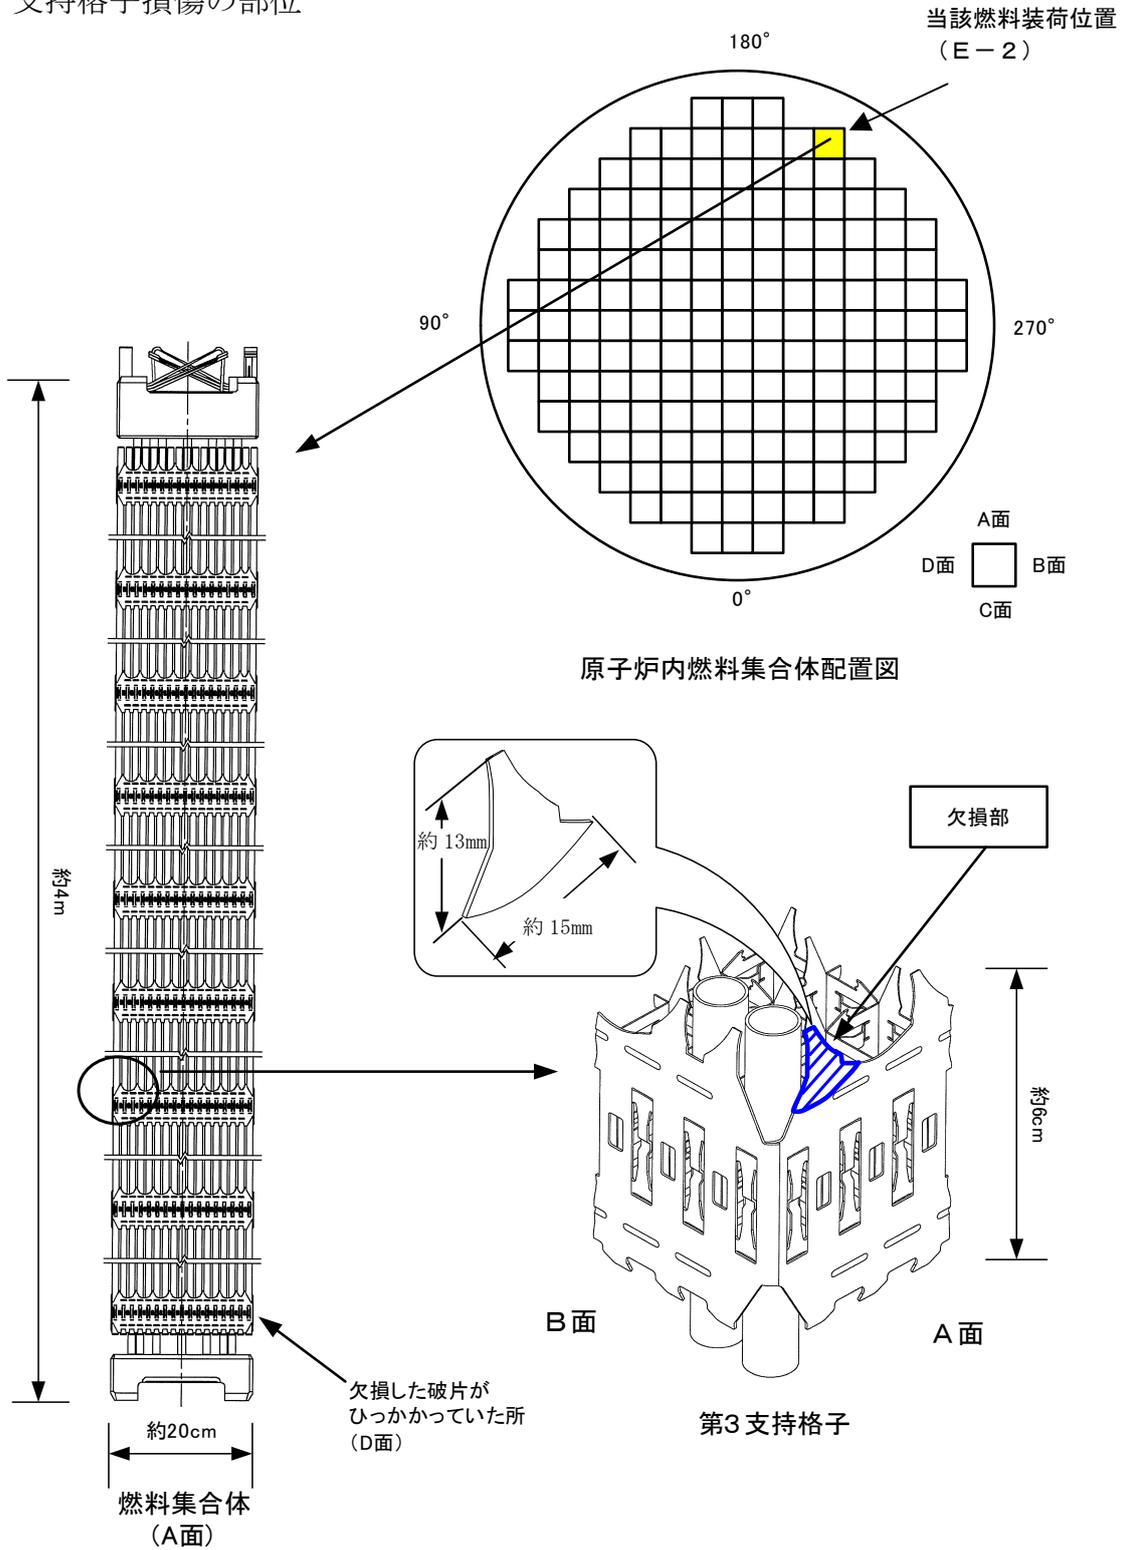
1. 支持格子損傷の部位

その結果、下から3段目の支持格子（以下、第3支持格子という）A面において、左端のガイドベーン部が損傷していることを確認した。

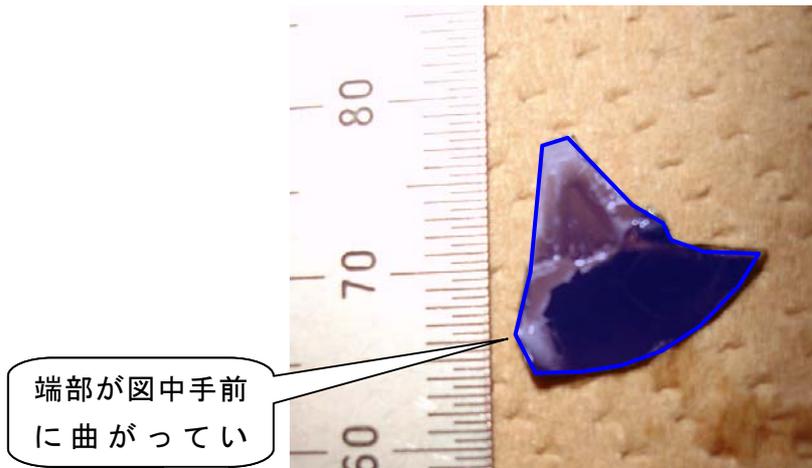
図1 第3支持格子ガイドベーン欠損片

当該燃料の第3支持格子A面左のコーナー部にあるガイドベーンが欠損したが、その欠損片を回収し、取得した画像データより確認を行った結果、その欠損片が支持格子欠損部と一致し、かつ欠損片各部に欠落した部材はないことを確認することができた。

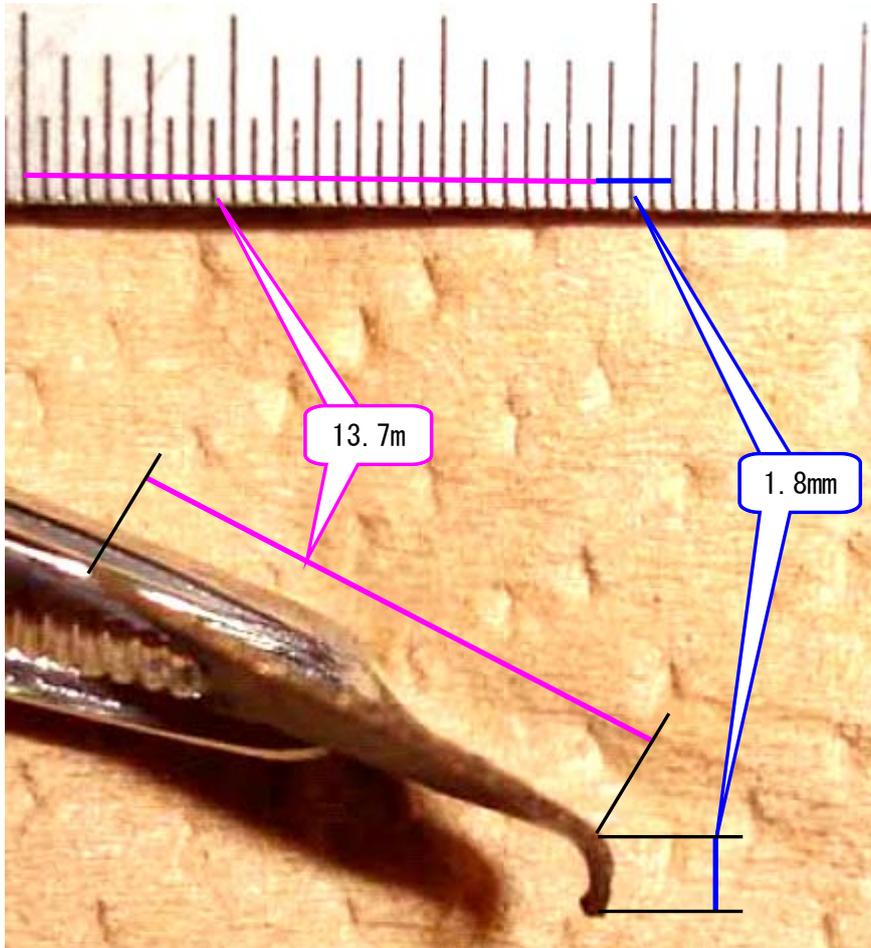
図4 欠損片の破断面寸法評価 [欠損片を裏返した状態で破断面の長さを測定]

以上の寸法測定の結果、欠損片の破面の長さ（直線距離）は、湾曲部分の寸法を曲げ戻した場合、約 15.5mm と推定される。

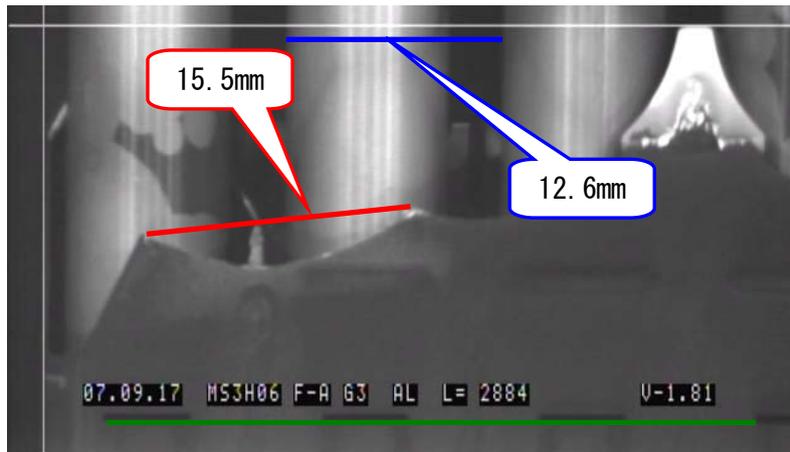
図 5 支持格子欠損部の寸法

一方、支持格子側の欠損長さは約 15.5mm と推定され、相互の破面が寸法的に一致することが確認できた。

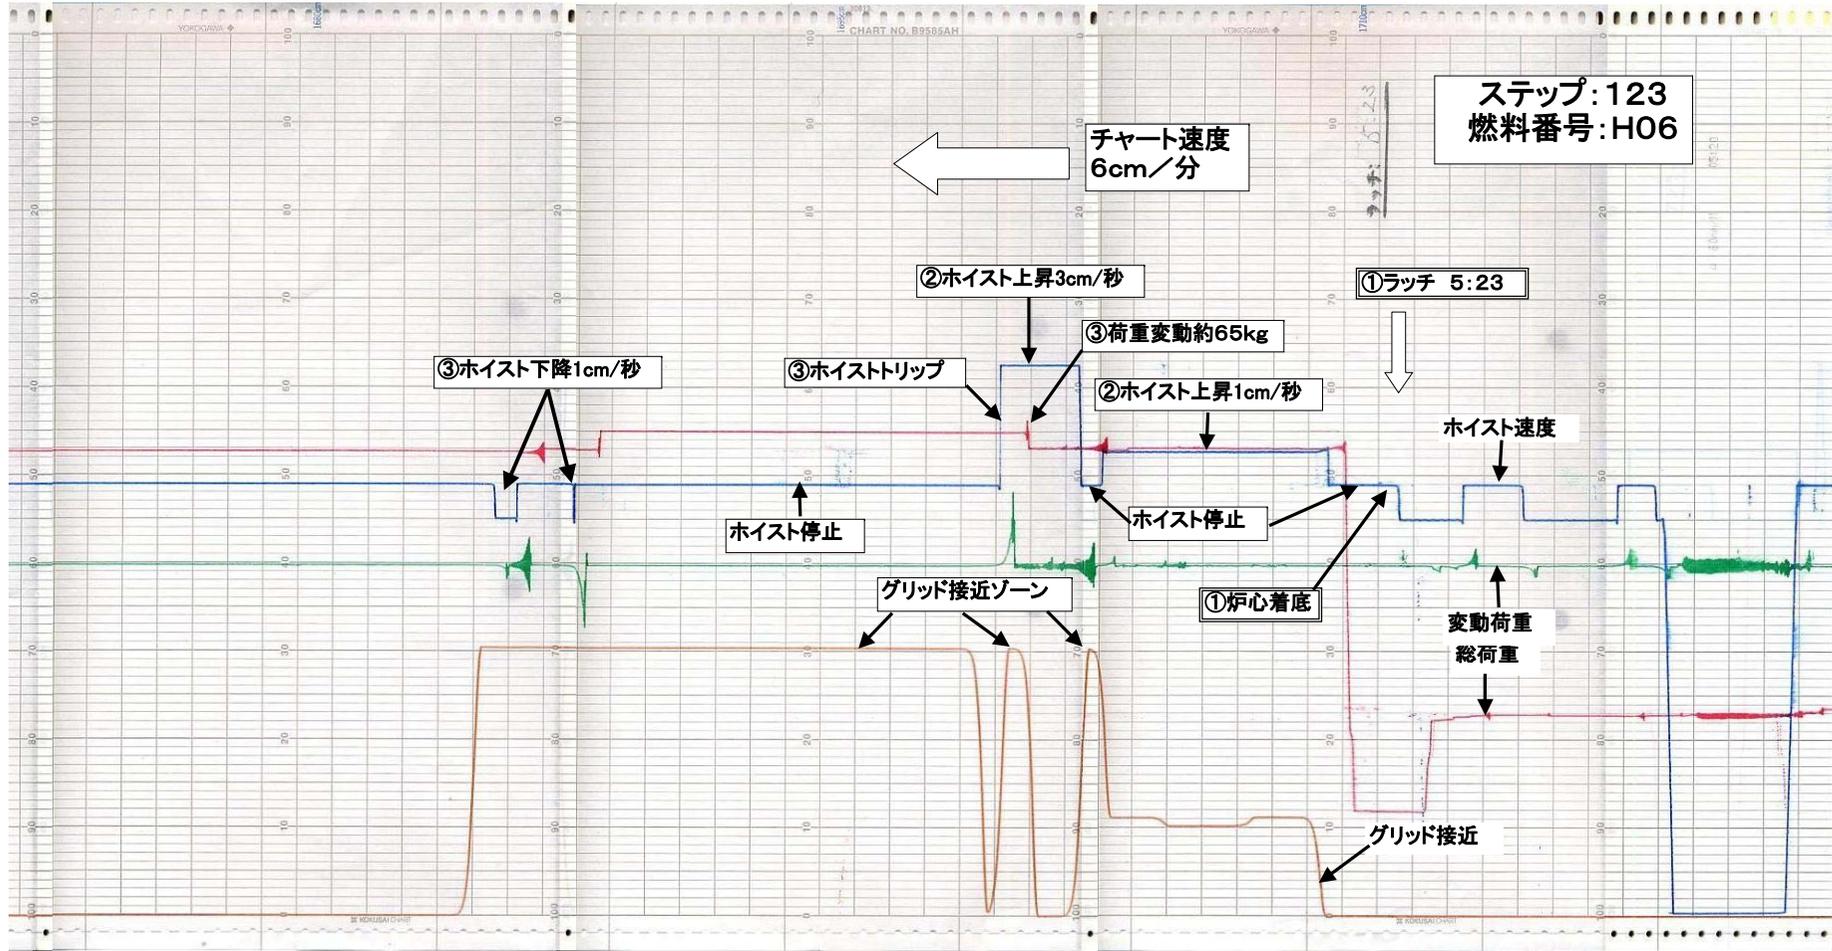
第8回定検燃料取出時の燃料取替クレーン荷重チャート(1/2)

③ 荷重変動トリップ

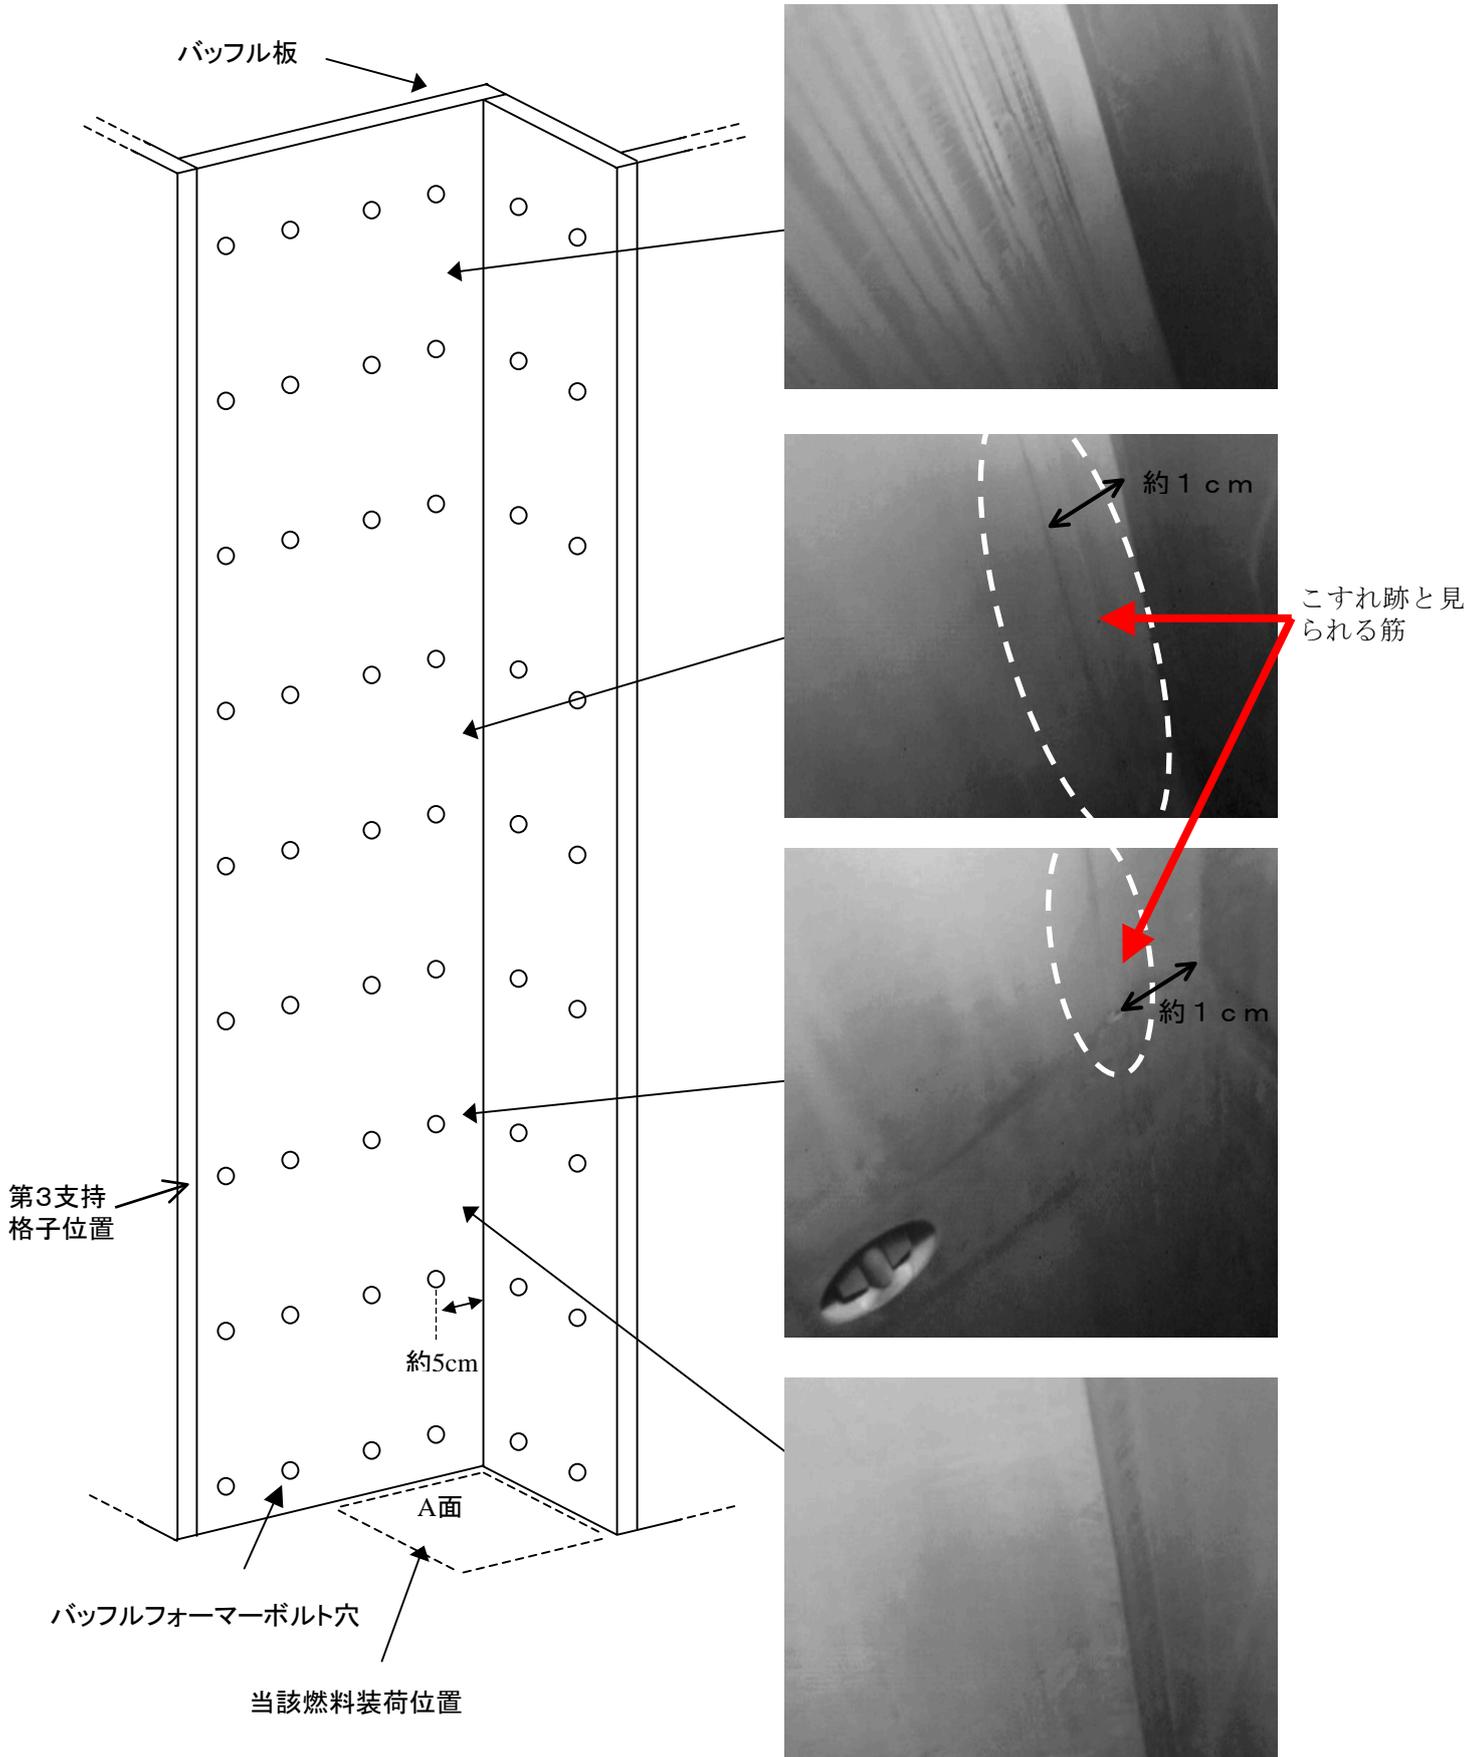
バブル板の外観調査結果

当該燃料のA面に面していたバップル板を水中カメラで点検した結果、第3支持格子の損傷部位に相当する位置から上方に、こすれた跡と見られる連続した筋がバップル板の最上部まで続いていることが認められた。なお、水中カメラでの点検の結果、連続した筋は深い傷とは認められないこと、バップル板は十分な板厚（約20mm）があることから、バップル板の構造・健全性に問題はない。

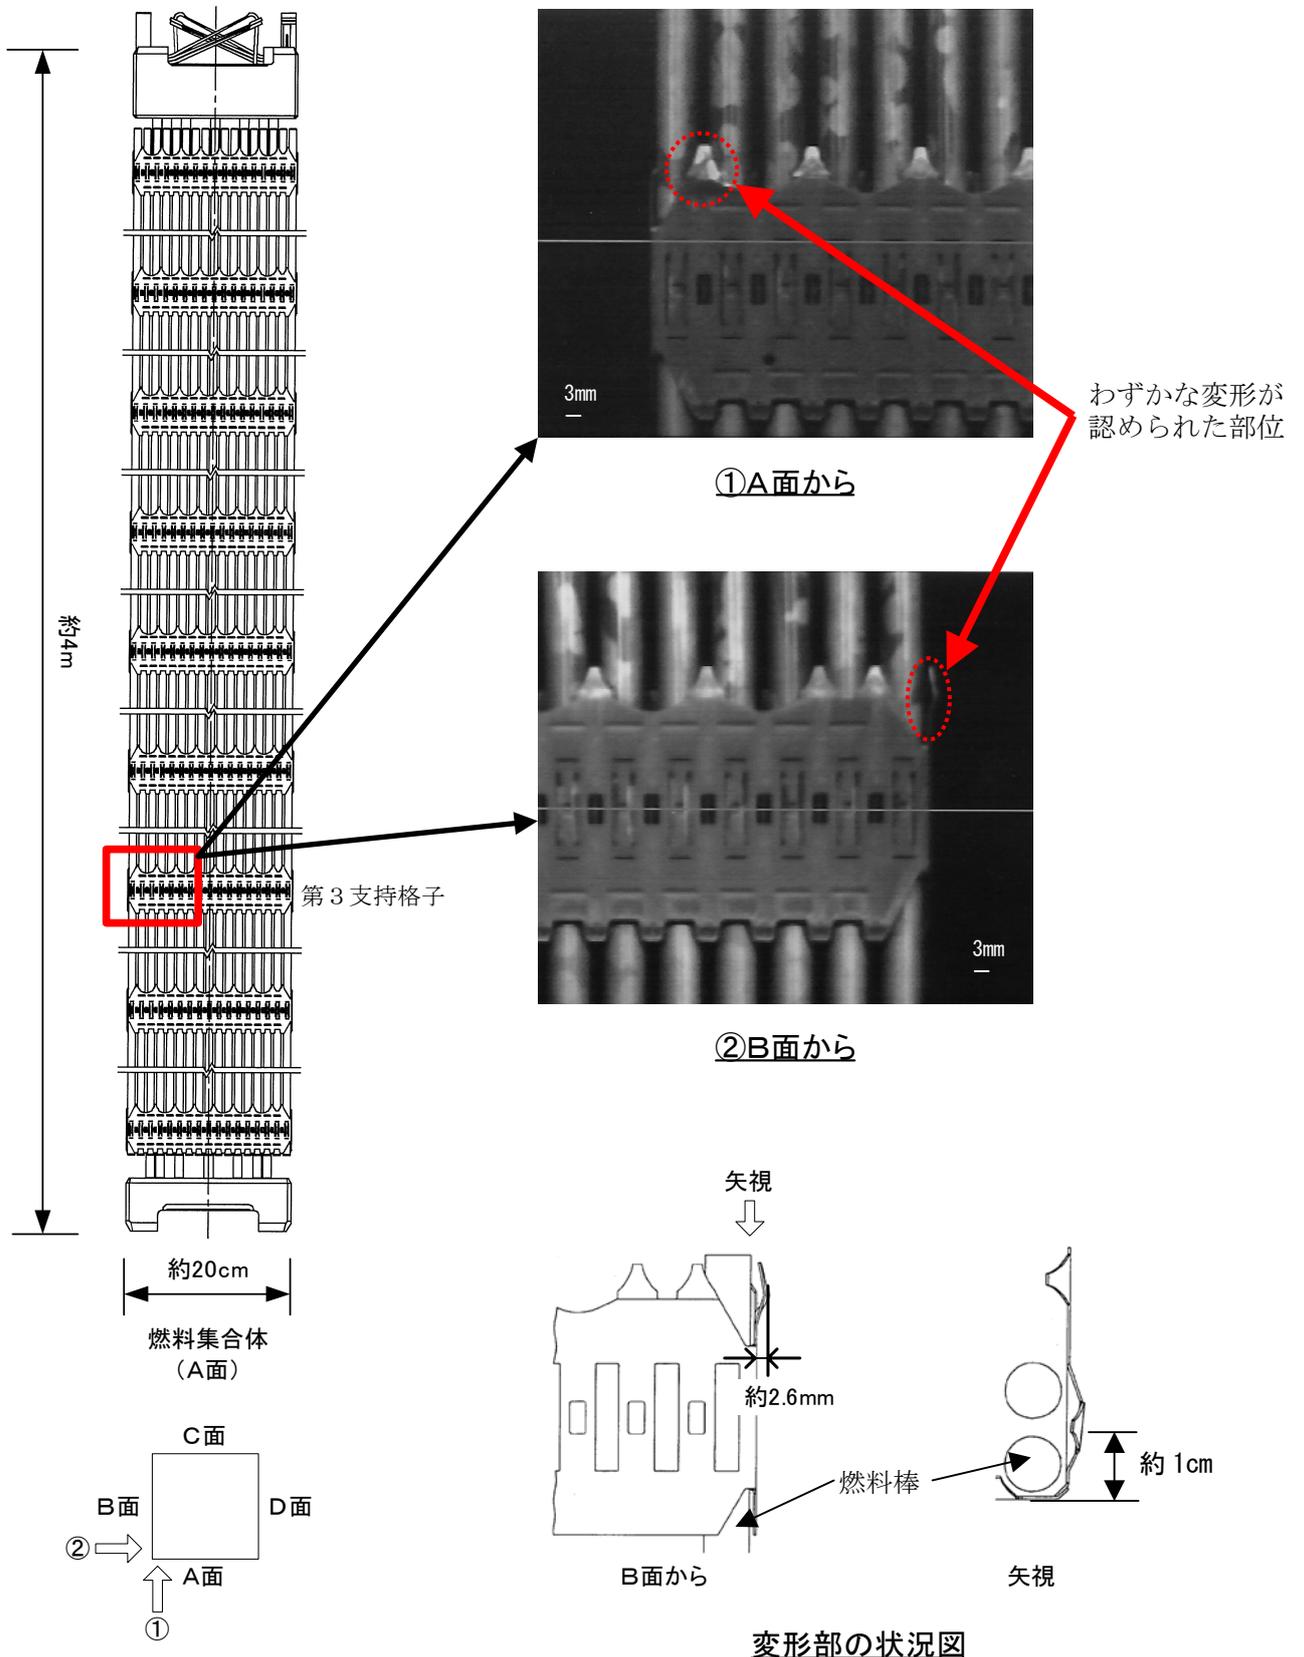
第 8 回定検時における当該燃料の支持格子変形状況

当該燃料をこれまでに装荷した後の第7、第8回定検時の外観点検について確認した結果、異常は認められなかった。なお、第8回定検時の外観点検において、当該部位にわずかな変形（外側に約2.6mm）が認められたが、亀裂は認められなかった。

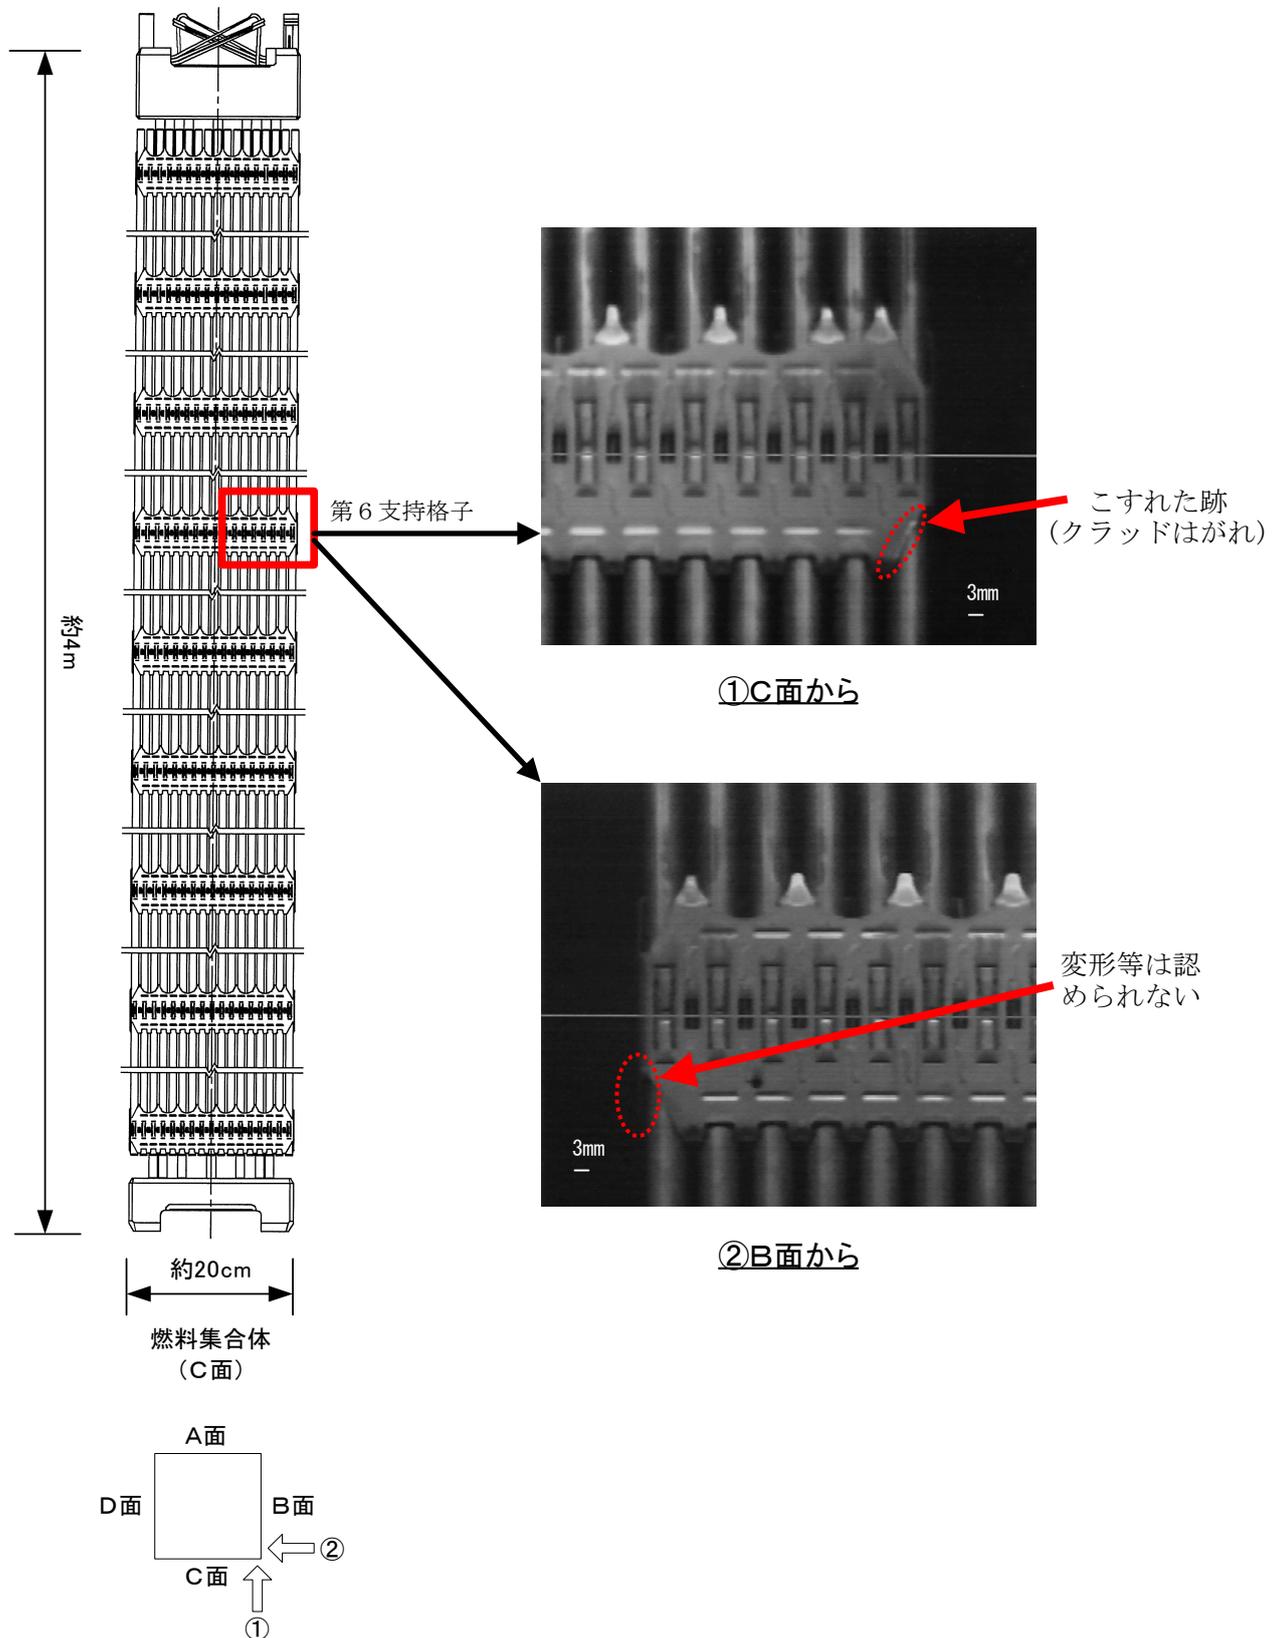
第 8 回定検時における J 4 6 燃料の支持格子状況

なお、第8回定検の燃料取出時に当該燃料と隣接していた燃料（J46）の第6支持格子C面の右端部のタブに、こすれた跡（クラッドはがれ）が認められたが、損傷または変形は認められなかった。また、その他の部位についても損傷または変形は認められず、燃料の健全性に問題のないことを確認した。

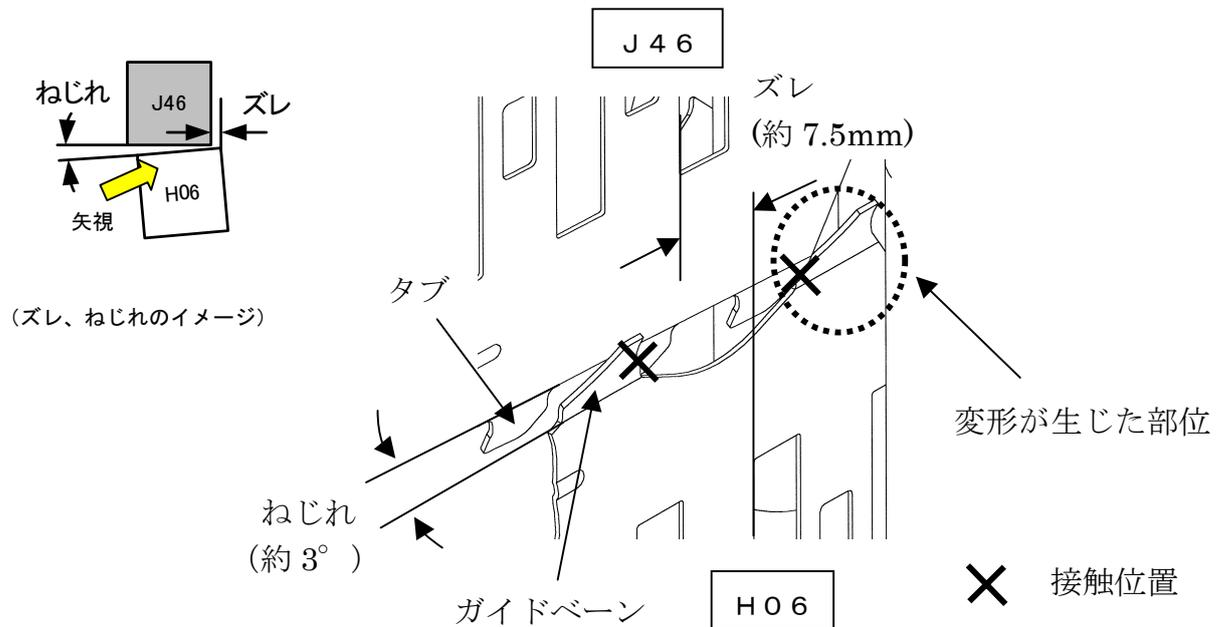
図2 接触状況

隣接していた燃料との干渉の可能性を調査した結果、極めて稀であるが、水平方向の燃料同士のズレ（約7.5mm）があり、なおかつ、ねじれ（約3°）た場合にのみ、支持格子同士が干渉すると下図に示すようにH06のガイドベーンとJ46のタブがかみ込む可能性があることが確認された。

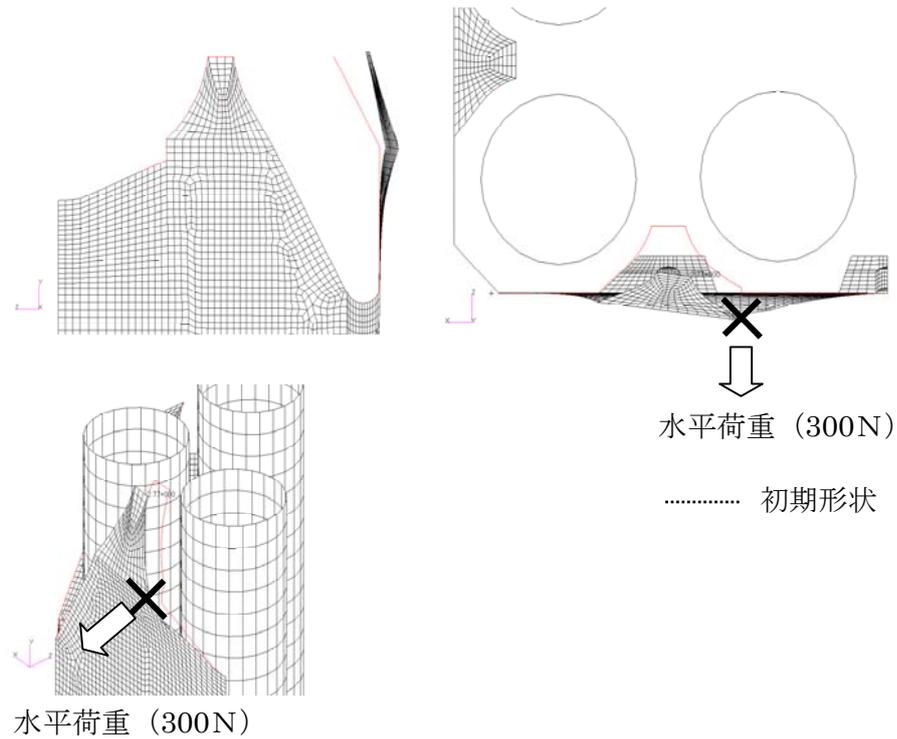
図3 FEMによる解析結果（変形量）

かみ込む可能性のある位置が判明したことから、有限要素法（FEM）により当該部に荷重を負荷して変形を再現した結果、水平荷重のみ300N[※]負荷した場合に変形量が第8回定検で生じた変形をよく再現できることがわかった。

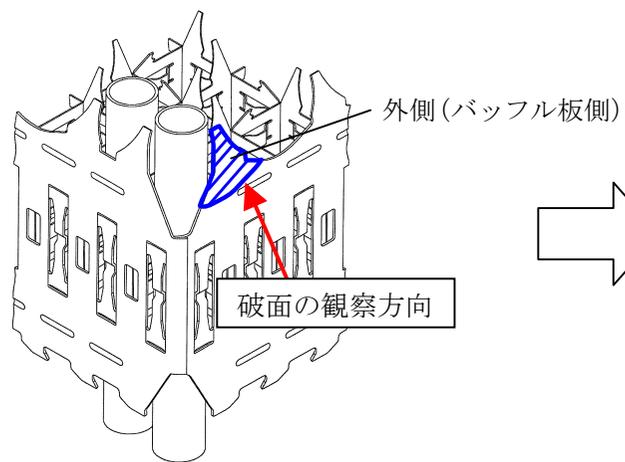
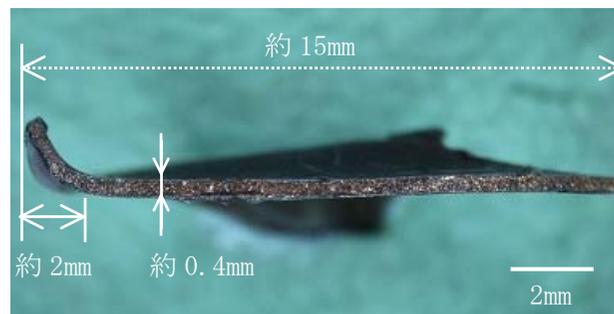
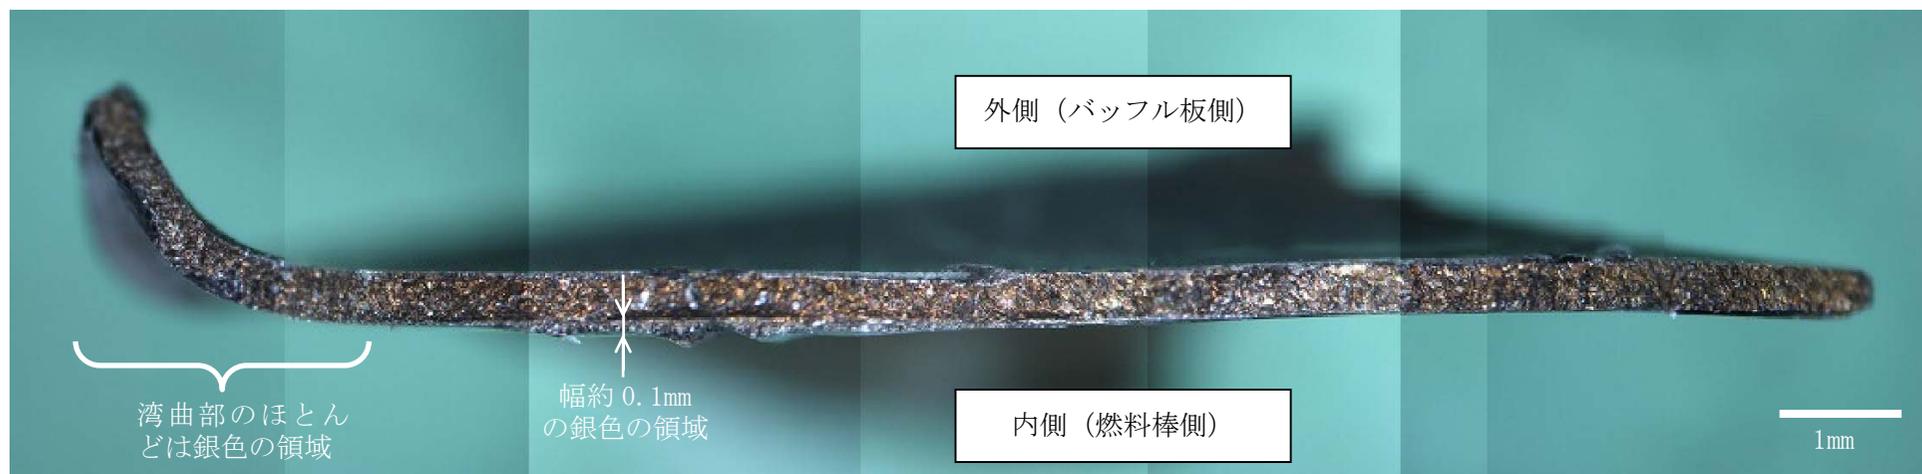
- 比較的平坦な粒状破面である。
- 湾曲部以外の破面の全体にわたり、茶色を呈している。
- 破面の湾曲部のほとんどに銀色の領域が認められる。
- 内側の表面側破面に幅約 0.1mm の連続した銀色の領域が認められる。

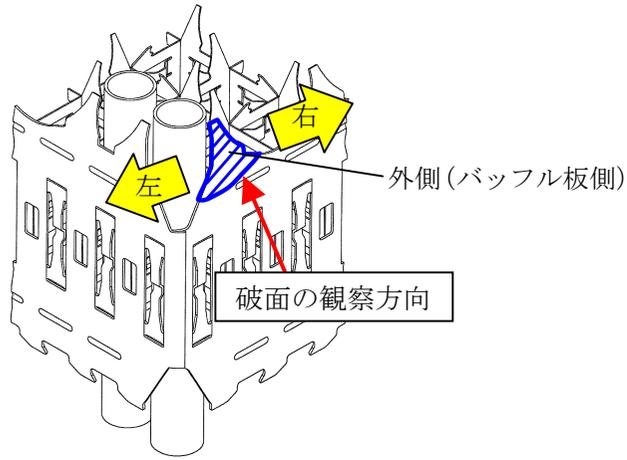
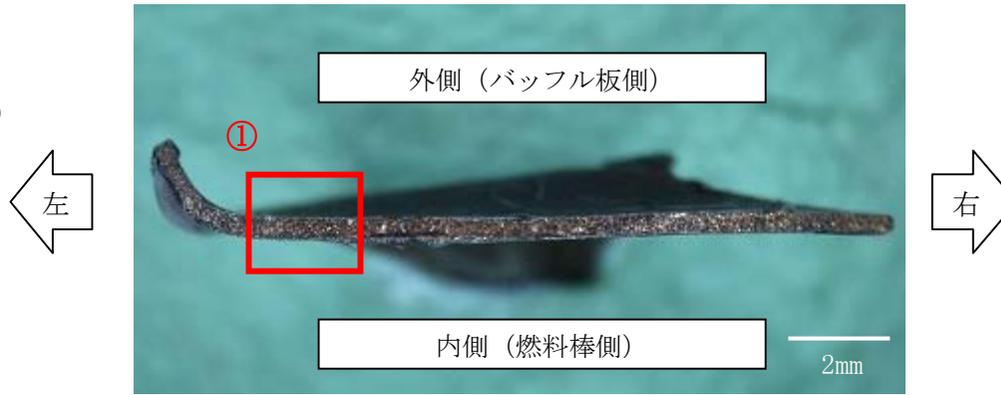
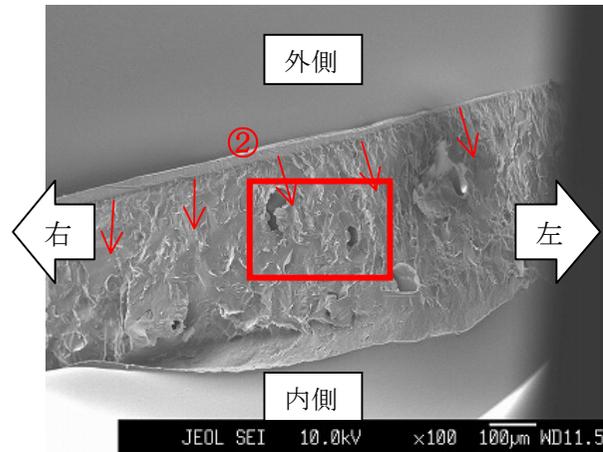
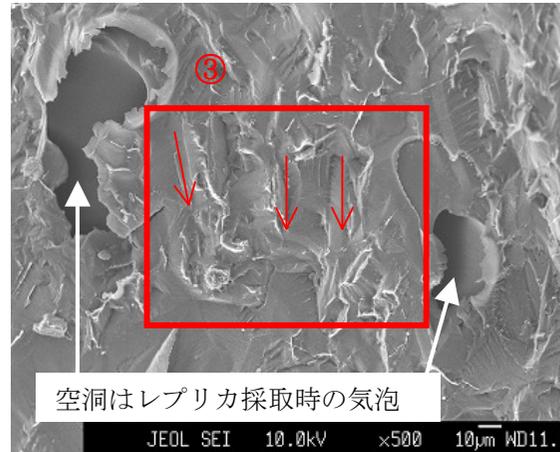
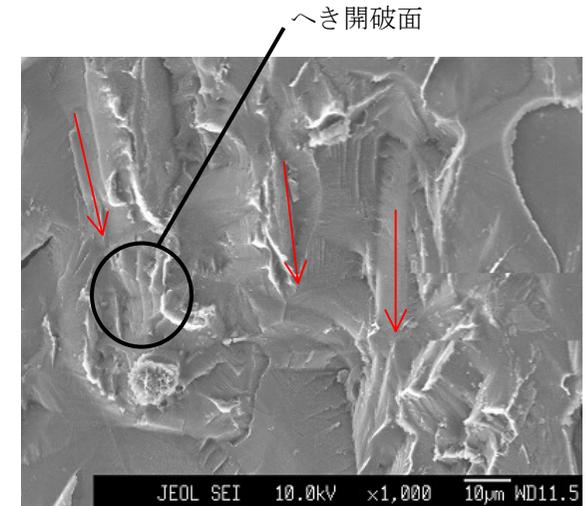
- ・外側から内側に向かって金属組織の流れ (ひび割れの方に対応) が認められる。
- ・破面は、へき開破面を含む強制破壊の様相を呈している。
- ・外側および内側表面において、材料に欠陥、腐食ピット等は認められない。

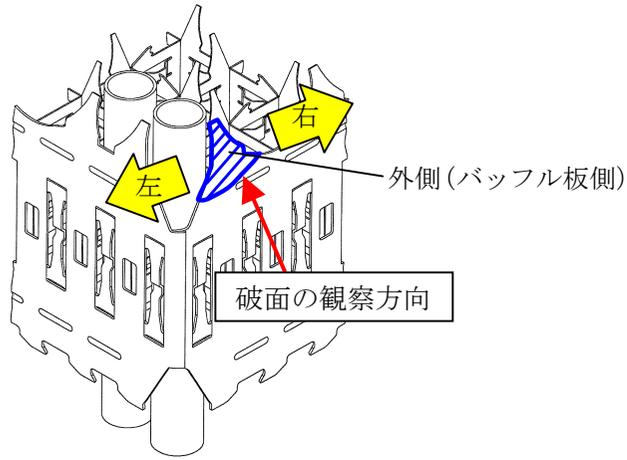
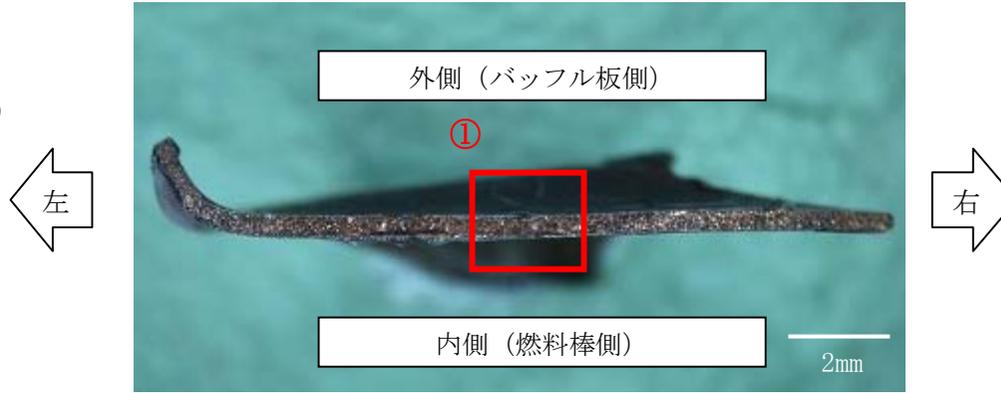
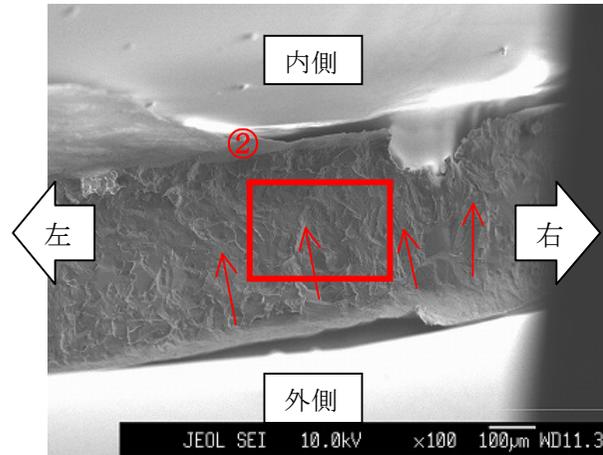
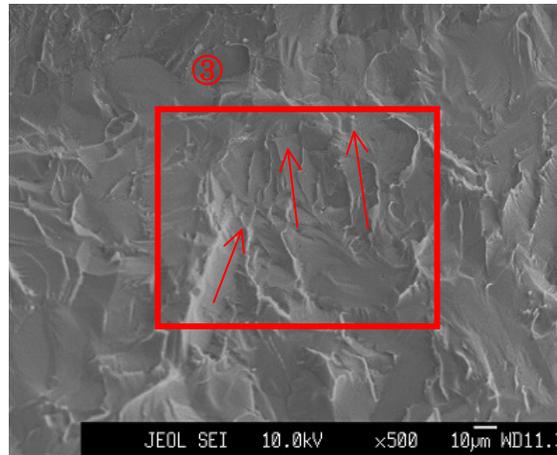
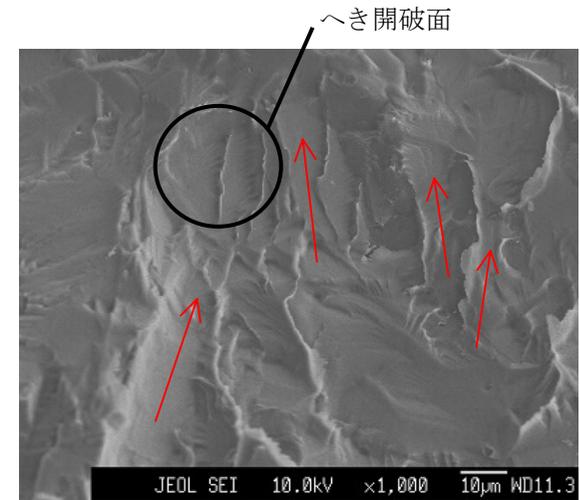
- 外側から内側に向かって金属組織の流れ（ひび割れの方に対応）が認められる。
- 破面は、へき開破面を含む強制破壊の様相を呈している。
- 外側および内側表面において、材料に欠陥、腐食ピット等は認められない。

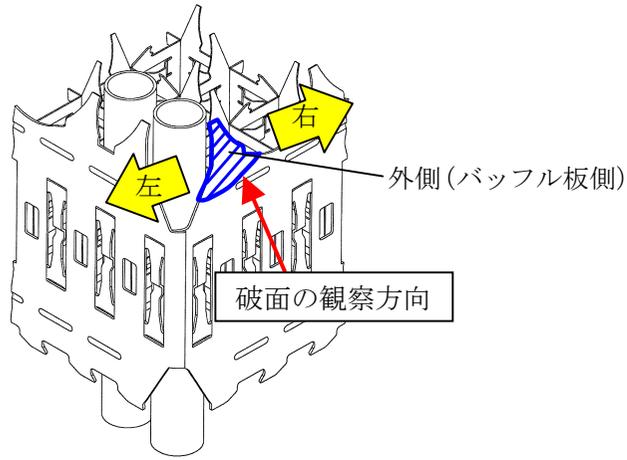
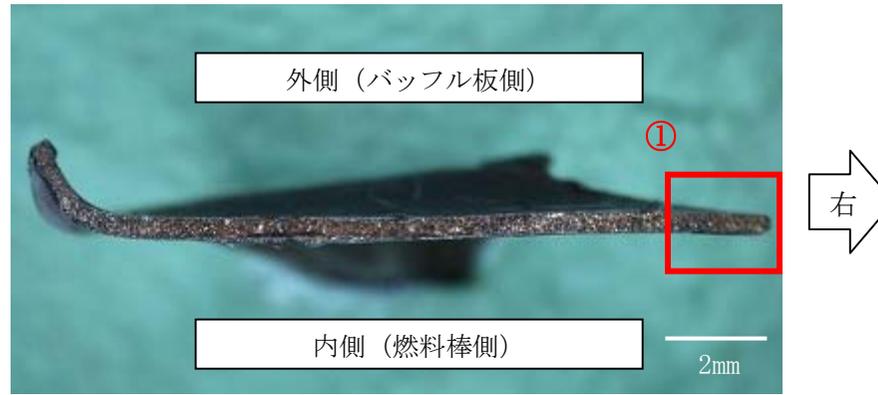
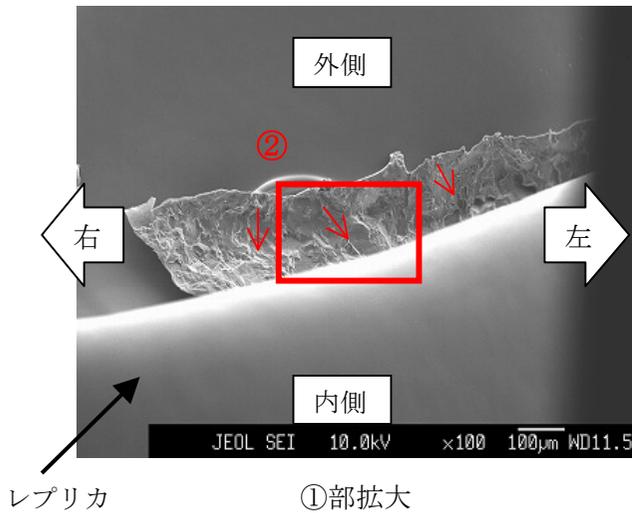
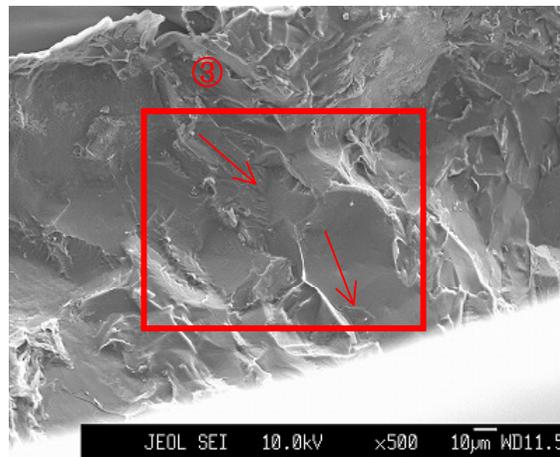
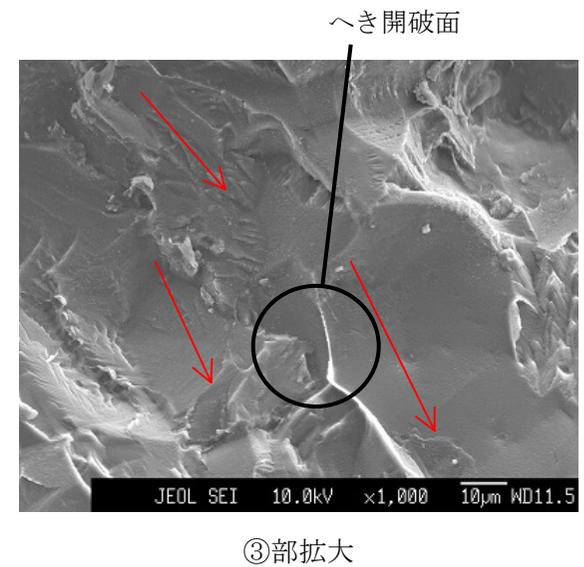
- ・外側から内側に向かって金属組織の流れ（ひび割れの方に対応）が認められる。
- ・破面は、へき開破面を含む強制破壊の様相を呈している。
- ・外側および内側表面において、材料に欠陥、腐食ピット等は認められない。

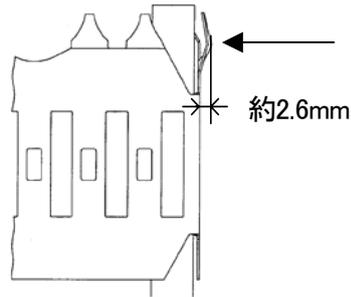
図1 ガイドベーンの変形状況

第8回定検時に隣接する燃料とのかみ込みにより外側へ約2.6mm変形したガイドベーン部(図1)が燃料側へ押し戻された場合に発生する応力を評価する。

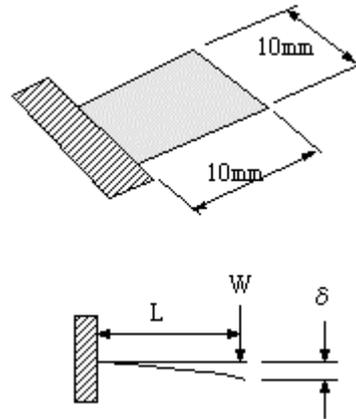
図3 片持ち梁のたわみ式に基づく応力算出

この結果、変形したガイドベーン部の基部には引張強さ（ $1500\text{N}/\text{mm}^2$ ）を十分上回る応力（ $3400\text{N}/\text{mm}^2$ ）が働くことが分かった。
