伊方発電所第3号機 制御用空気圧縮機A号機の不具合  
他1件に係る報告書の提出について

伊方発電所第3号機  
制御用空気圧縮機A号機の不具合について

平成19年 4月  
四国電力株式会社

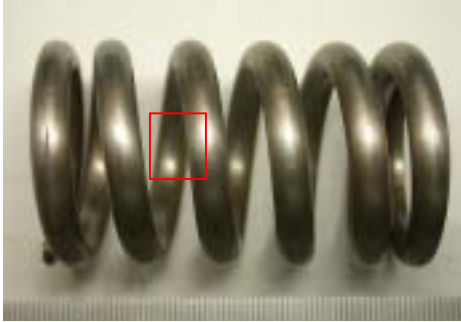
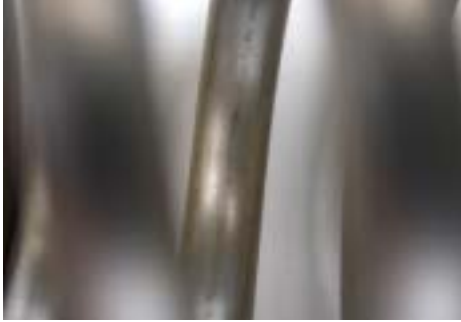
No.1

なお、吸気弁No. 1のアンローダバネ（上）には浸透指示模様は認められなかった。

健全
No.2

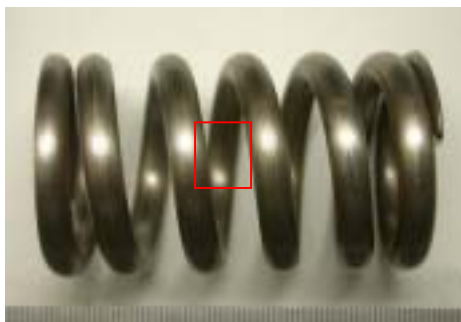
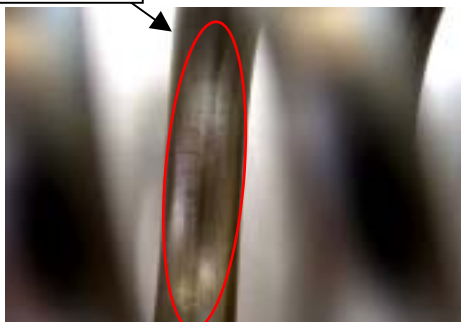
4台ある吸気弁のうち、折損を確認していた吸気弁No. 4アンローダバネ（上）に加えて、吸気弁No. 3アンローダバネ（上）が折損していることを確認した。また、吸気弁No. 2アンローダバネ（上）の内側および吸気弁No. 3, 4アンローダバネ（上）の内側（折損部付近）に、軸方向に垂直な擦り傷が認められた。

傷あり
No.3

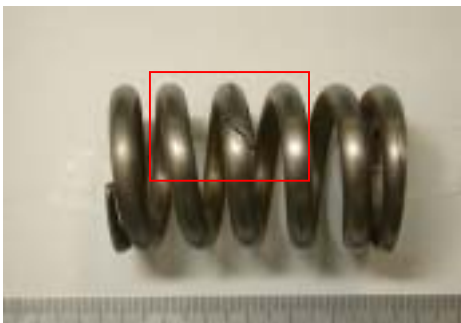
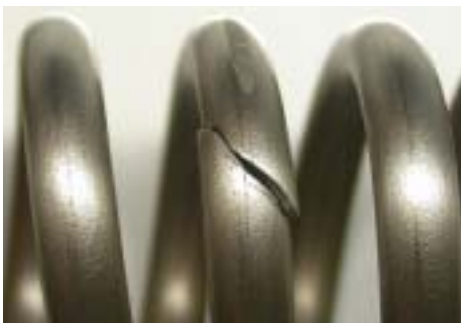
バネ製作段階の素材移動時に発生させた擦り傷が起点となり、繰り返し荷重を受けることで、疲労破壊したものと推測される。

折損
No.4

- ( 1 ) 当該バネを非破壊検査および外観点検を実施した新品に取り替えた。また、制御用空気圧縮機 B 号機の同型バネについても A 号機同様に検査・点検し、念のため新品に取り替えた。

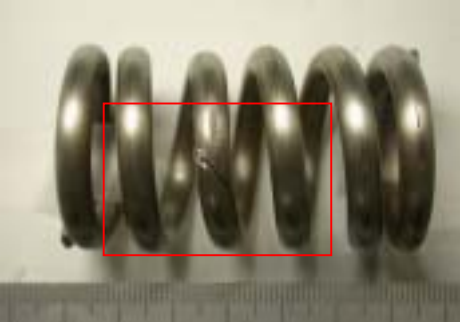
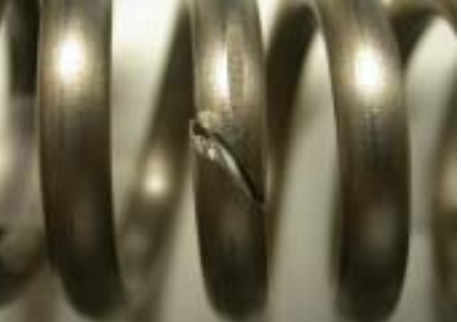
折損
<p><b>【観察結果】</b>          アンローダバネ No.3 及び No.4 は折損していた。          アンローダバネ No.2 の内側に傷が認められた。          アンローダバネ No.1 に異常は認められなかった。</p>

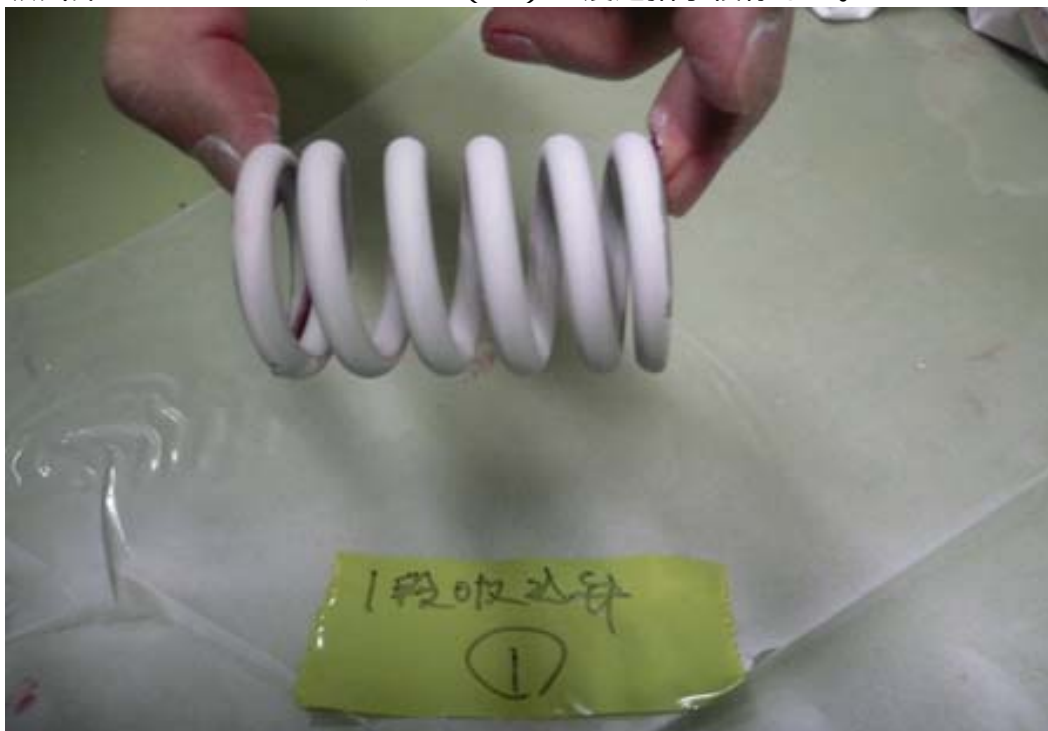
吸気弁No. 1 アンローダバネ（上）：浸透指示模様なし。

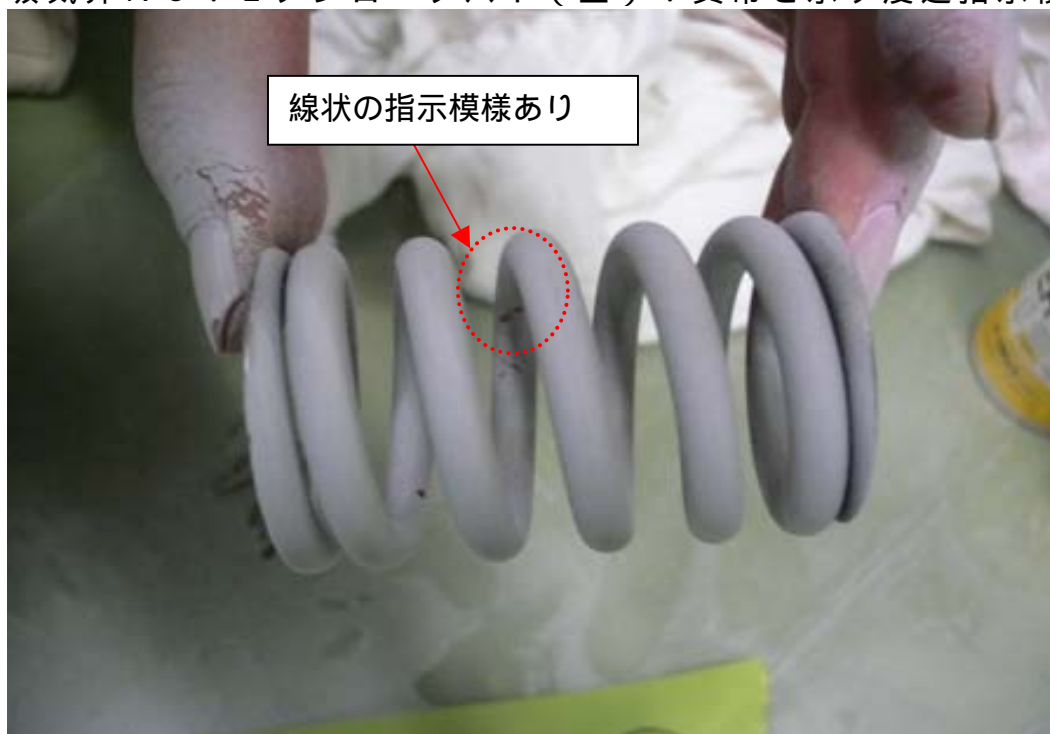
折損していなかった吸気弁No. 1, 2のアンローダバネ（上）について、浸透探傷試験を実施したところ、吸気弁No. 2のアンローダバネ（上）の内側の傷に異常を示す線状の指示模様が認められた。

吸気弁No. 2 アンローダバネ（上）：異常を示す浸透指示模様あり。

- ( 2 ) 当該バネについて、受け入れ時に内面目視検査および浸透探傷試験を実施することとした。  
また、今回の事象においてバネ内側の軸方向に垂直な擦り傷が発生する可能性があることがわかった旨、あらためてメーカーに周知するとともに、メーカーへの発注時の要求事項として、製作時の検査項目に内面目視検査と浸透探傷試験を追加することとした。

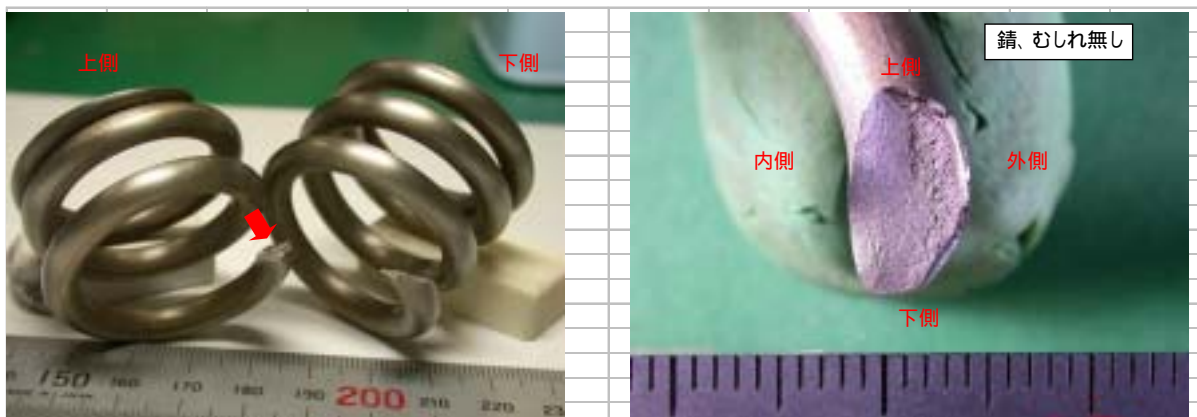
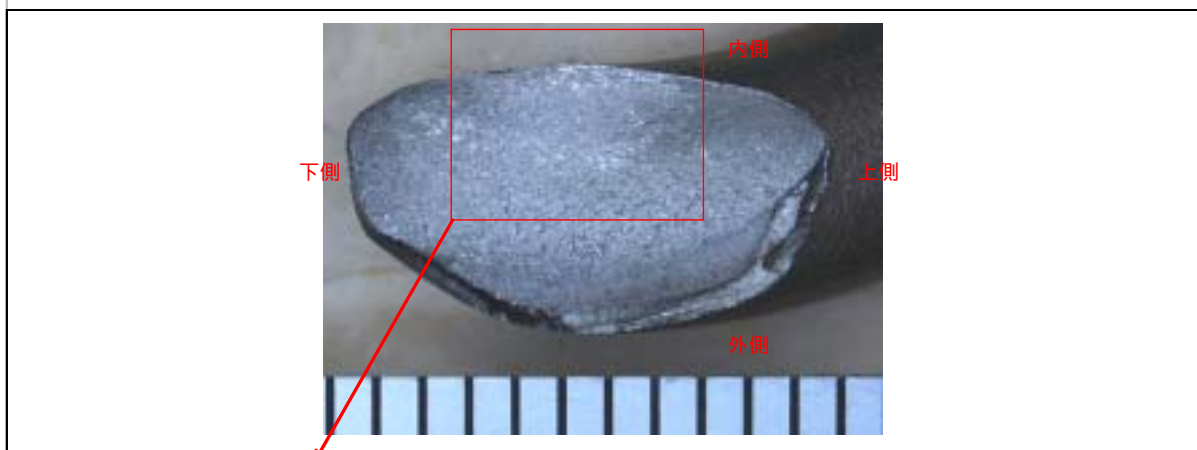
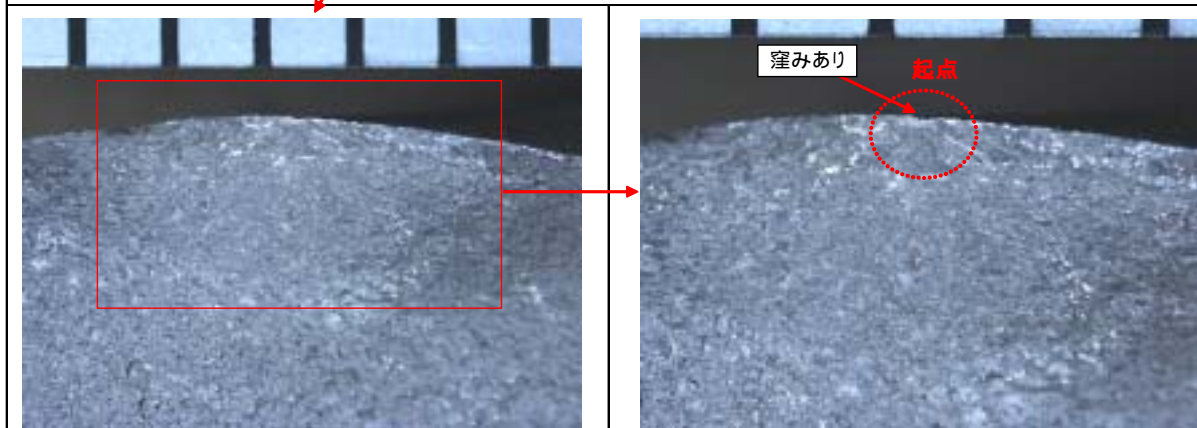
## 破面マクロ観察結果（吸気弁No. 3 アンローダバネ（上））

折損となる起点に窪みが認められ、疲労破面の特徴である平坦な破面が確認された。それ以外の破壊を特徴付ける組織模様は認められなかった。

なお、破面には塩化物応力腐食割れにみられる錆やむしれは認められなかった。

バネ折損の原因は、マクロ観察結果からバネ内面の傷 ( 窪み ) を起点とした繰り返し疲労によるものと推測される。

- ・破面はほぼ平坦であり、疲労破面の特徴を呈し、それ以外の破壊を特徴付ける組織模様は認められなかった。
- ・起点に窪みが認められた。
- ・破面には塩化物応力腐食割れにみられる錆やむしれは認められなかった。

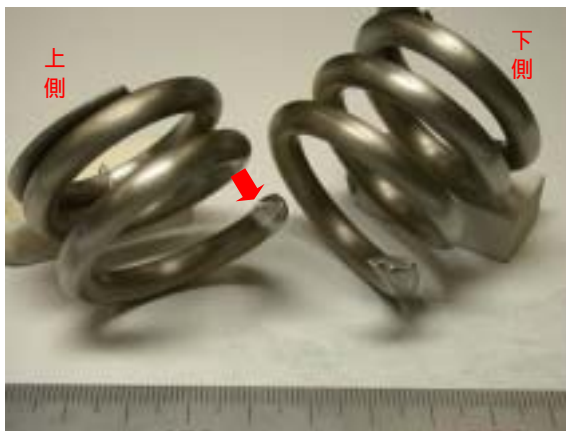
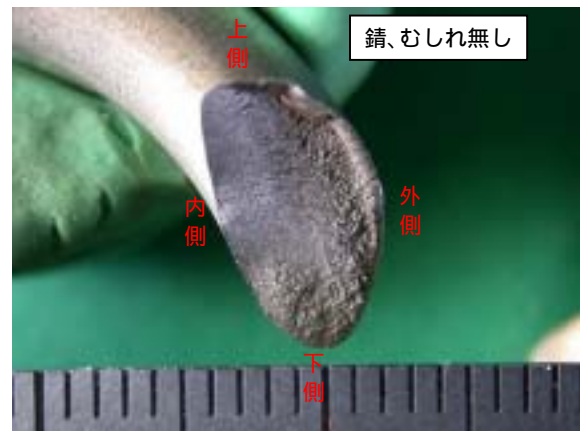
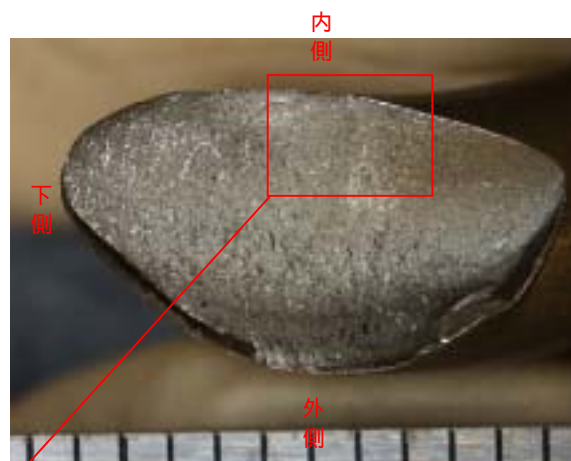
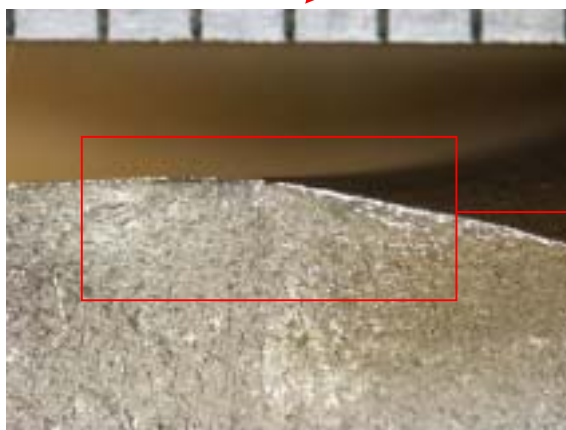
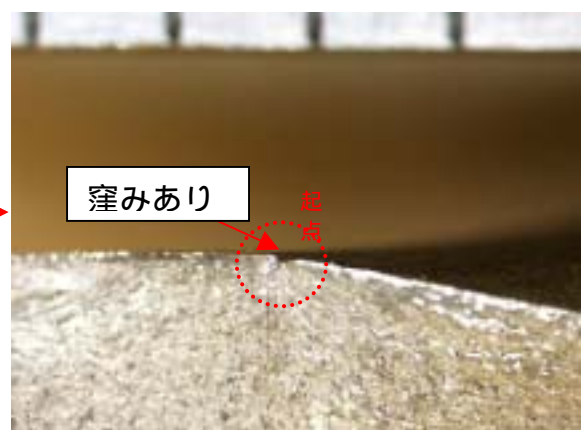
破面マクロ観察結果（吸気弁No. 4 アンローダバネ（上））

- ・破面はほぼ平坦であり、疲労破面の特徴を呈し、それ以外の破壊を特徴付ける組織模様は認められなかった。
- ・起点に窪みが認められた。
- ・破面には塩化物応力腐食割れにみられる錆やむしれは認められなかった。

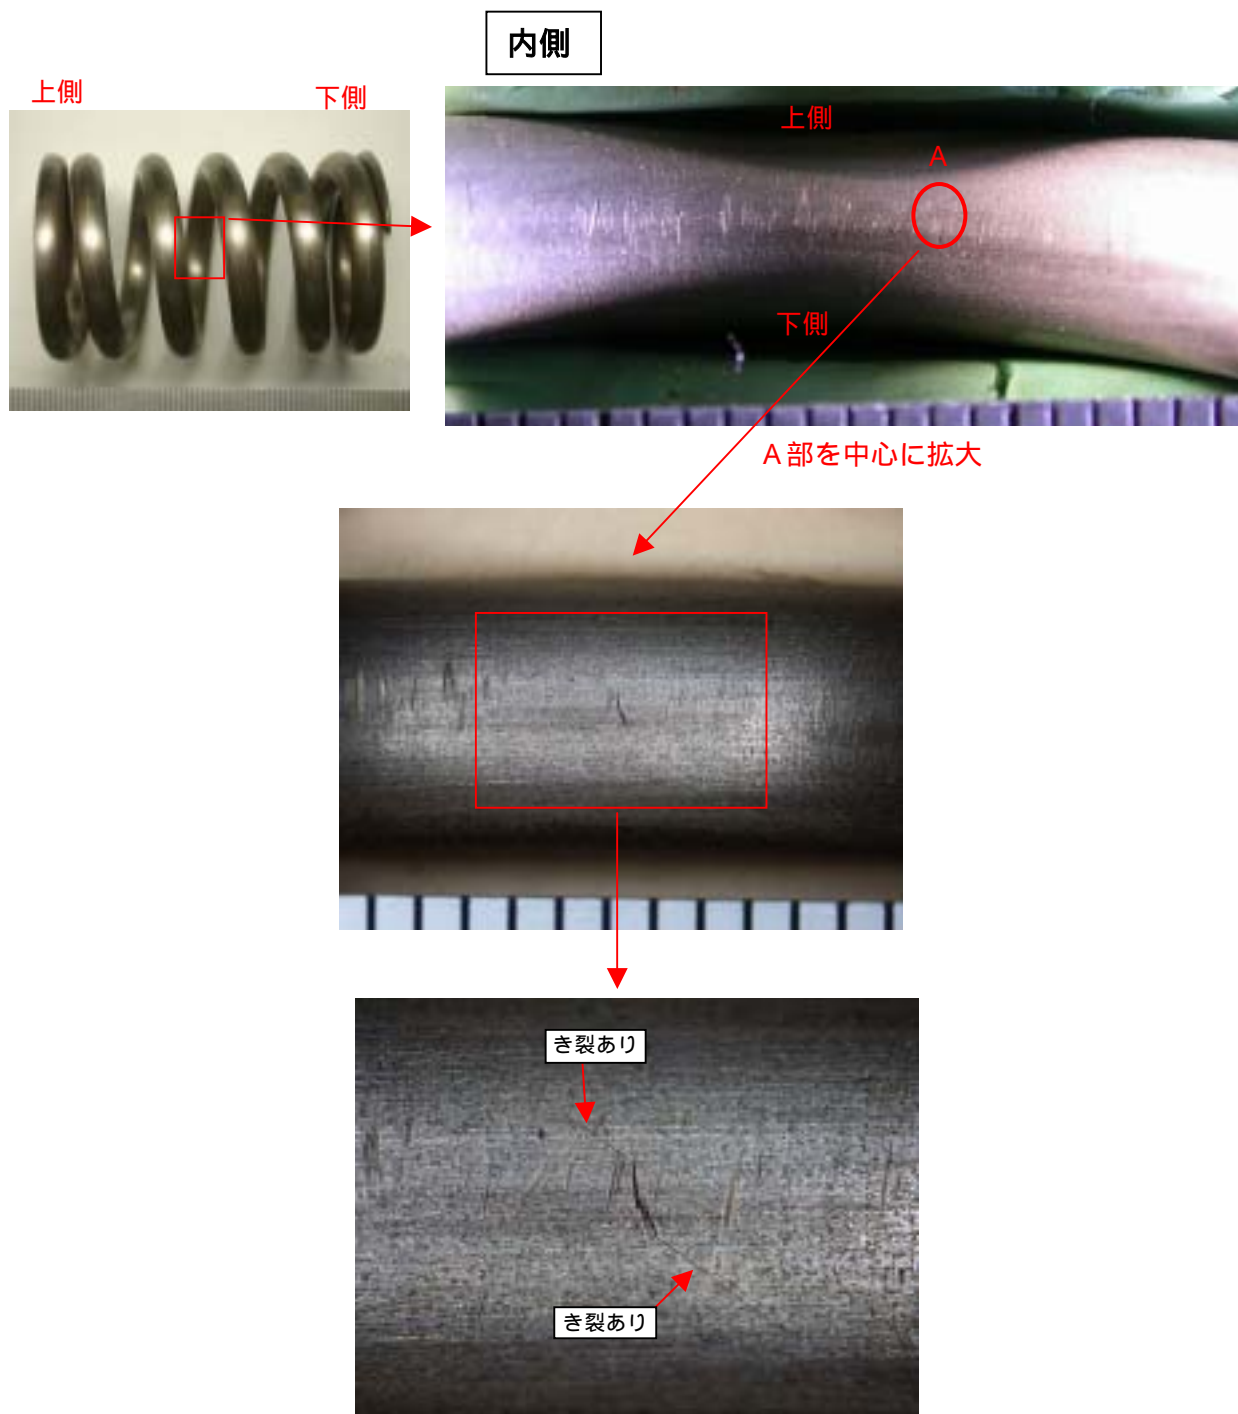
内面傷マクロ観察結果（吸気弁No. 2 アンローダバネ（上））

( a ) 吸気弁 No . 2 のアンローダバネ ( 上 ) の内側傷から伸びたき裂が認められた。

アンローダバネ No.2 の内側傷から伸びたき裂が認められた。

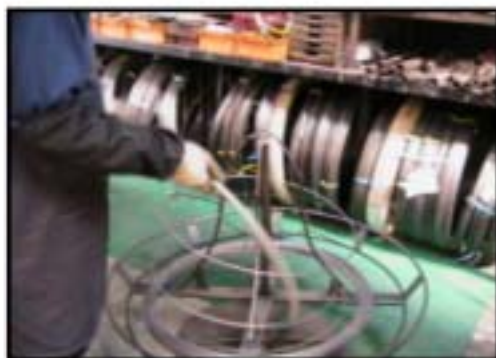
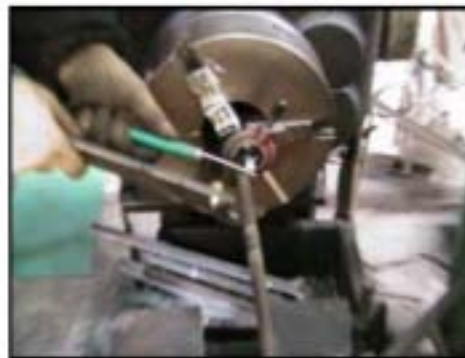
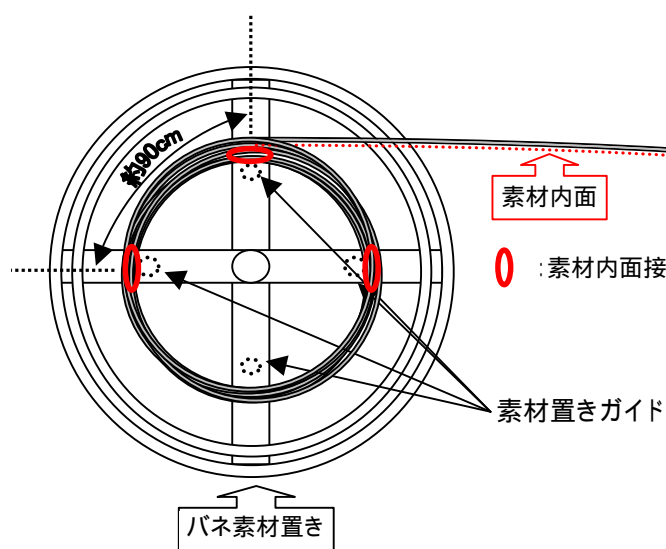
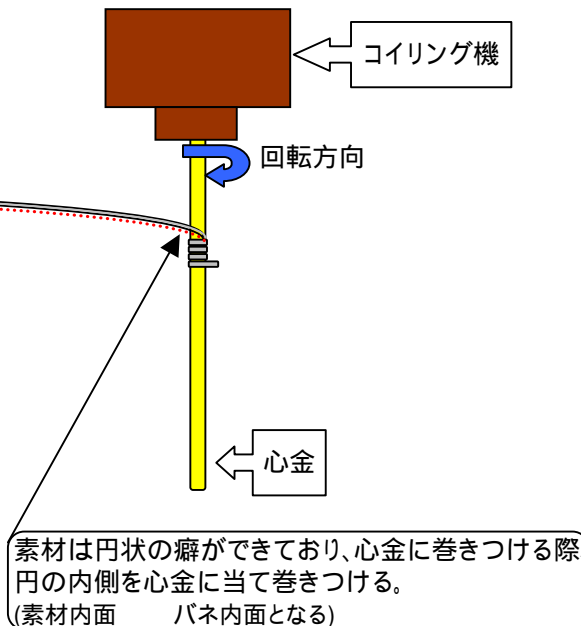
## バネ製作段階 コイリング工程概略図

- ・素材の養生を取り除いた後、円状に束ねられた素材を軟鋼製の素材置きに設置する際、素材置きのガイドに凹凸があることから、素材の内側がガイドの凹凸部に接触することにより、素材内側に軸方向に垂直な擦り傷がつく。
- ・傷の面は素材の内側になっており、バネに加工する際、この面がバネの内側になる。

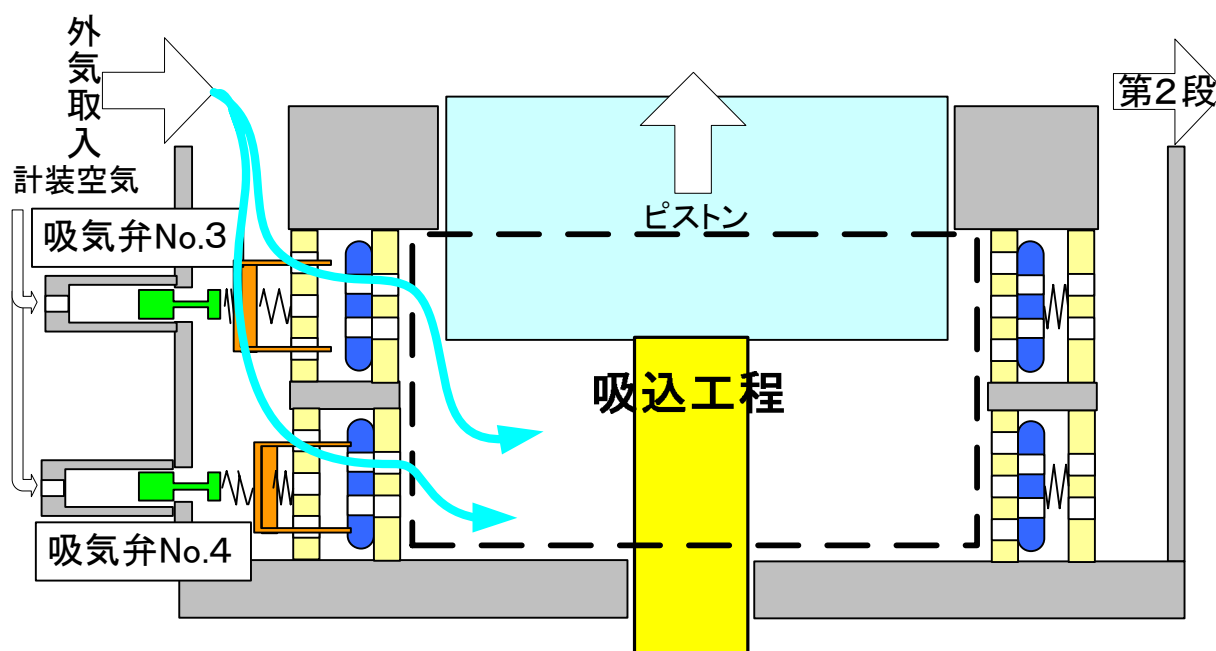
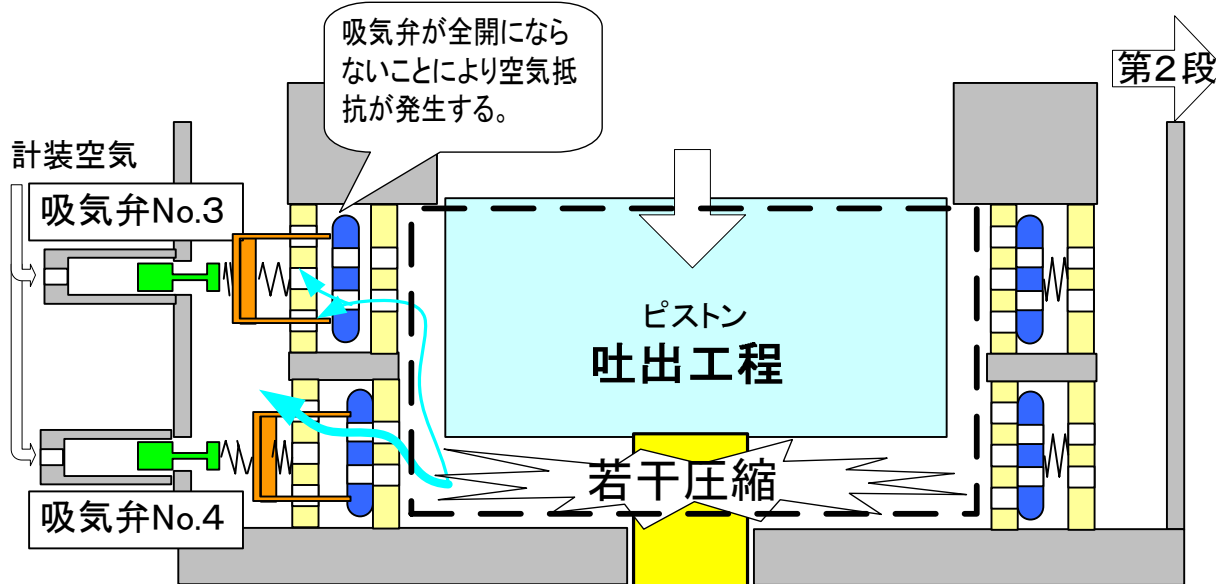
## 第1段シリンダ吸気弁 No.3アンローダバネ（上）折損時の動作概略図

吸気弁 No . 4 の当該バネを含む消耗部品は取り替えたが、吸気弁 No . 3 のアンローダバネ（上）は折損していたため、吸気弁 No . 3 は無負荷時に吸気弁ピストンに駆動圧力が加わっても当該バネ折損によりアンローダフォークが途中までしか下降せず、吸気弁が全開にならない状態となった。このため、吐出工程において吸気弁 No . 3 で空気抵抗が発生することにより、シリンダ内で若干圧縮が発生するため、無負荷運転電流値が上昇したものと推測される。また、圧縮され温度上昇した空気は、空気抵抗の少ない吸気弁 No . 4 から吐出されることにより、吸気弁 No . 4 廻りの温度が上昇したものと推定される。

吸気弁ピストンに駆動圧力(計装空気)が加わっているが、アンローダバネ（上）が折損していることによりアンローダフォークが途中までしか下降しない。

吐出工程：アンローダフォークが途中までしか下降していないことにより、吸気弁No.3が全開にならない。そのため、ピストン下降により吸気弁No.3で空気抵抗が発生し、若干圧縮されることによりシリンダ内空気の温度および無負荷運転電流値が上昇する。

また、圧縮され温度上昇した空気は、空気抵抗の少ない吸気弁No.4から吐出されるため、吸気弁No.4の周辺温度が高くなる。
