**伊方発電所から通報連絡のあった異常に係る原因と対策の報告  
について(4月16日分)**

伊方発電所第1号機湿分分離加熱器1B蒸気整流板の割れに係る  
報告書の提出について

伊方発電所第 1 号機

湿分分離加熱器 1 B 蒸気整流板の割れについて

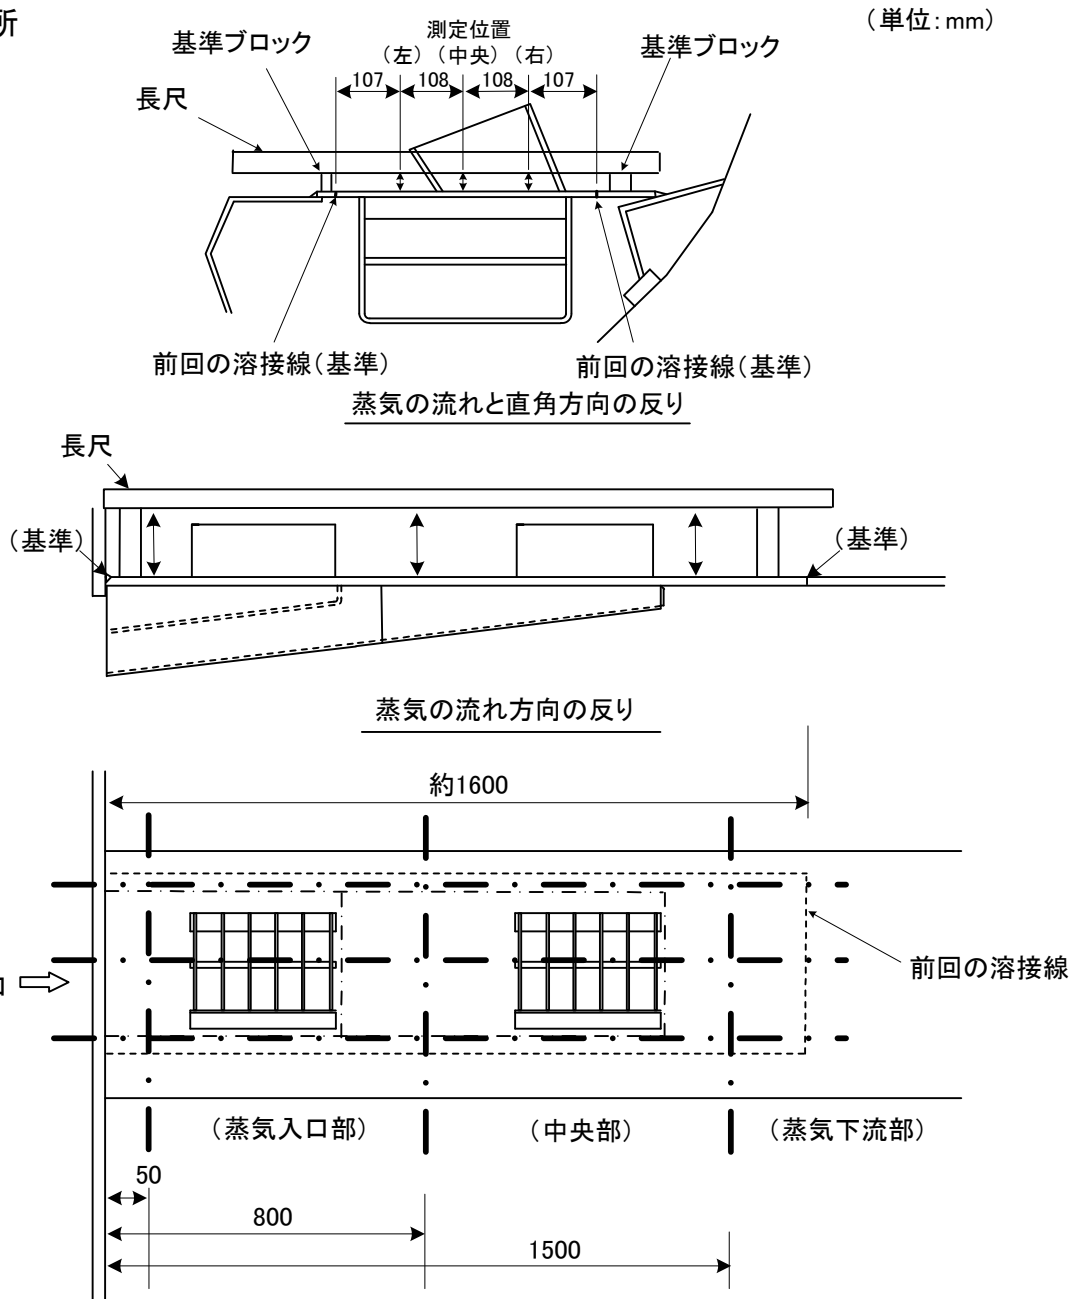
天板の溶接による変形量の測定結果(2/2)

- ・蒸気の流れと直角方向については、蒸気入口部及び中央部は、天板の中央部がその左右基準点に比べて約 3 mm ~ 5 mm 高く、蒸気下流部は天板の中央部が約 3 mm 低いことを確認した。
- ・蒸気の流れ方向については、天板の中央部が蒸気入口部、蒸気下流部に比べて約 5 mm ~ 7 mm 高いことを確認した。

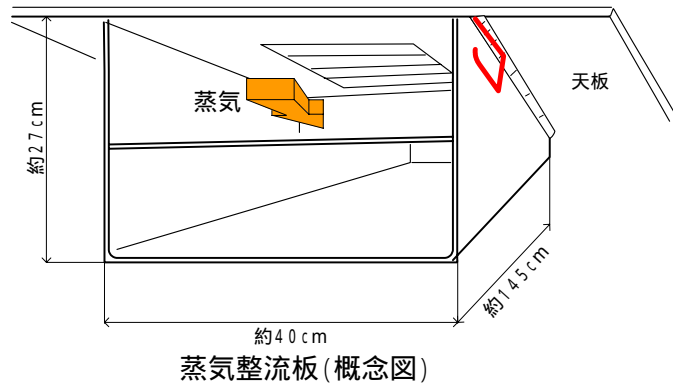
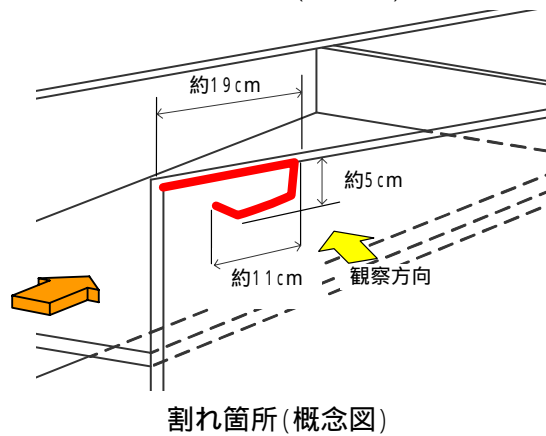
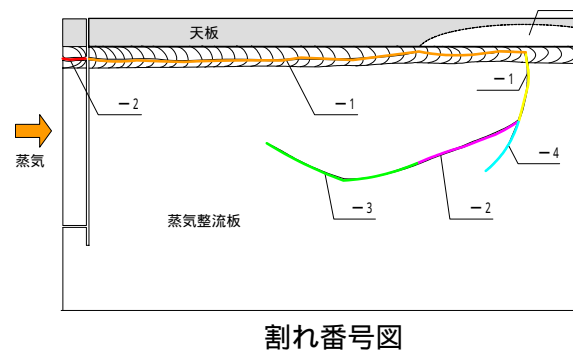
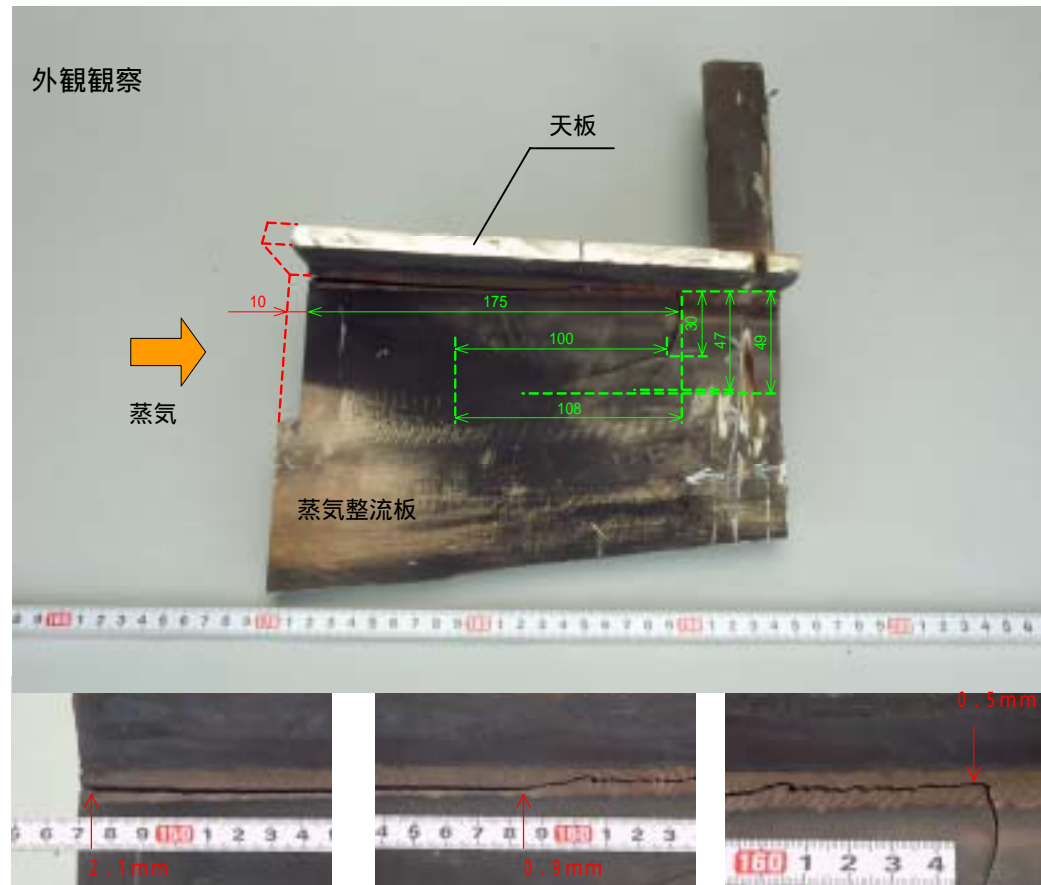
## 金属調査結果(外観観察)

蒸気整流板と天板との溶接部及び蒸気整流板本体に割れが認められた。溶接部では蒸気入口部の端部から約 19 cm 連続した溶接部に沿った割れがあり、そこから折れ曲がり蒸気整流板本体母材部で鉛直方向に約 5 cm、水平方向に約 11 cm の割れが認められた。

- ・割れは溶接部および蒸気整流板本体の母材部に生じていた。
- ・溶接部では蒸気入口部の端部から約19 cm連続した溶接部に沿った割れが認められた。
- ・蒸気整流板本体では鉛直方向に約5 cmの割れ及び水平方向に約11 cmの割れが認められた。
- ・蒸気入口部近傍の割れ開口幅は約2.1 mm、中間部の割れ開口幅は約0.9 mm、最終端部近傍の割れ開口幅は約0.5 mm、蒸気入口部近傍の開口幅が大きかった。

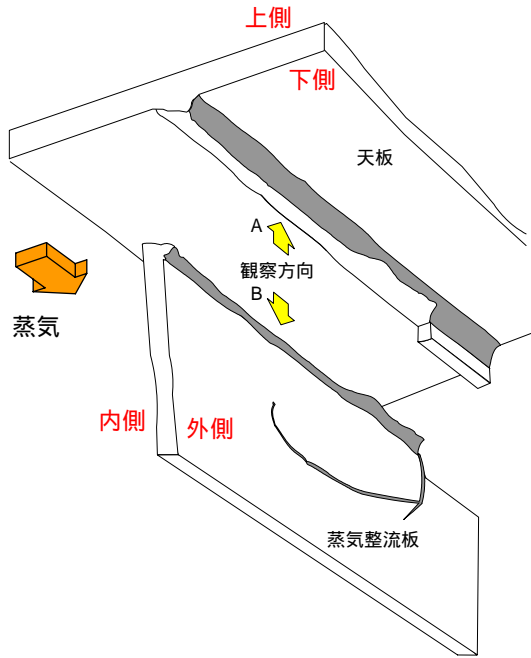
# 金属調査結果(破面観察)

- ・溶接部の蒸気入口部の端部から約 1 2 5 mm までの範囲の破面は比較的平坦であることが認められた。
- ・溶接部の蒸気入口部の端部から約 1 2 5 mm 以降の範囲においては、すり傷や金属光沢が認められた。
- ・蒸気整流板本体母材部の割れの破面は、ほぼ平坦で、き裂前縁の形状は半だ円状であることが認められた。  
(添付資料 - 1 0 )

- ・割れは貫通していた。
- ・溶接部の破面は、蒸気入口部の端部から約125mmまでの範囲において、比較的平坦であることが認められた。
- ・溶接部の破面は、蒸気入口部の端部から約125mm以降の範囲においては、すり傷や金属光沢が認められた。

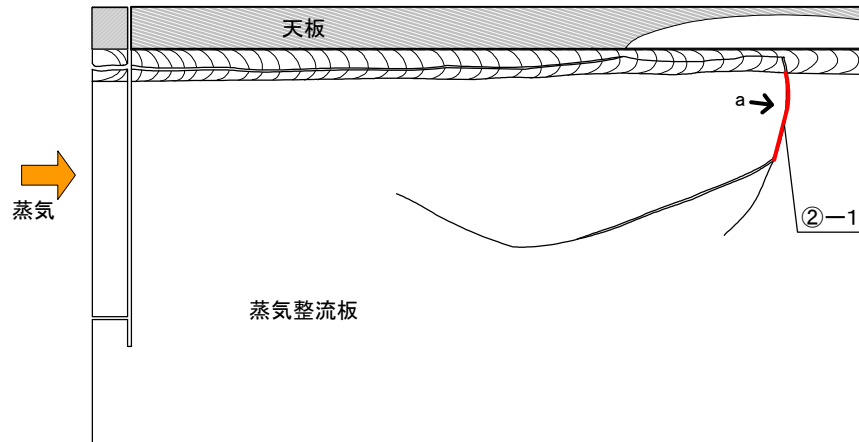
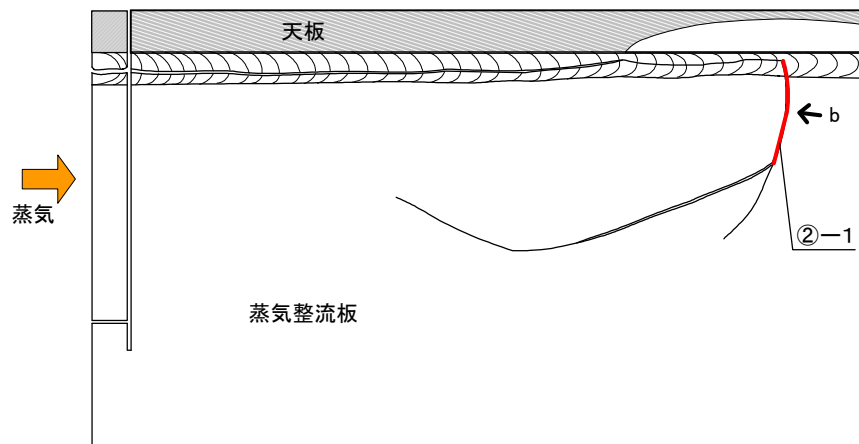
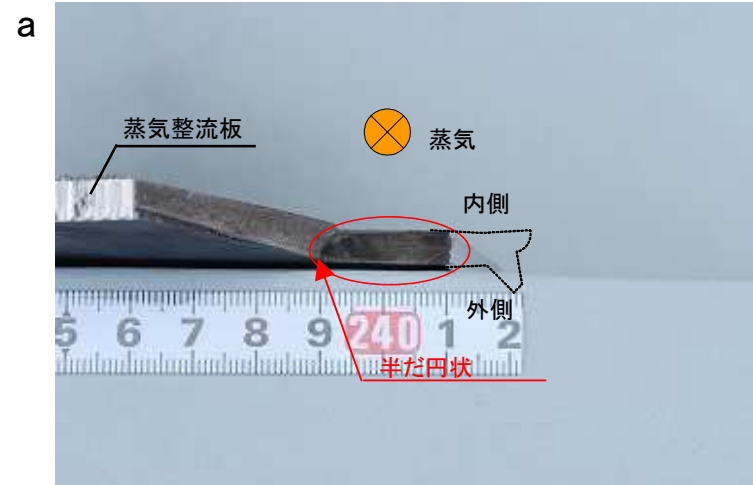
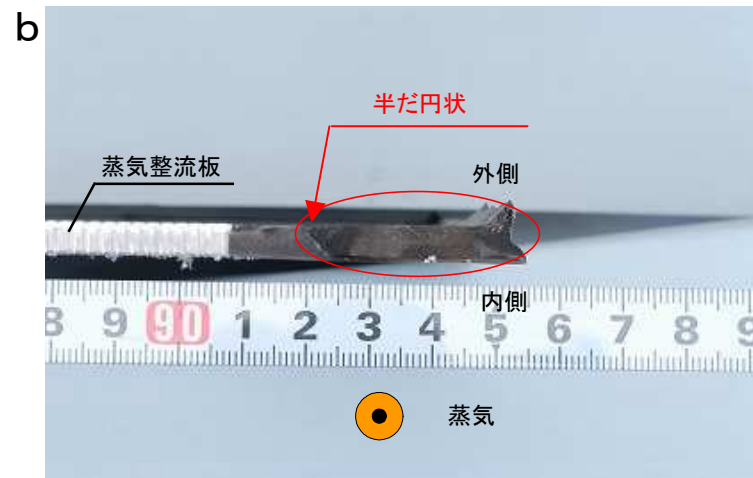
## 金属調査結果(②-1破面観察)

- ・割れは貫通していた。
- ・破面は、ほぼ平坦であり、き裂前縁の形状は半だ円状であることが認められた。

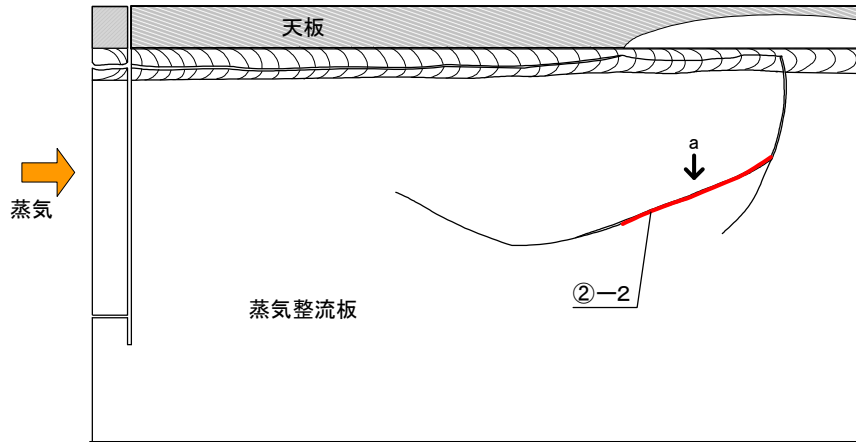
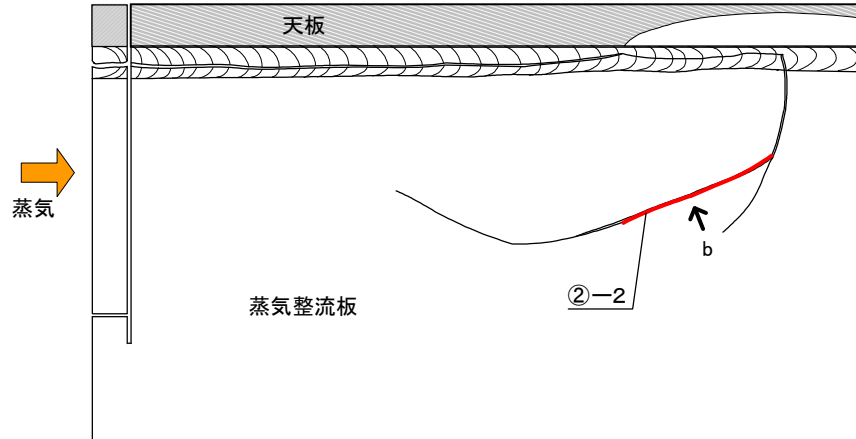
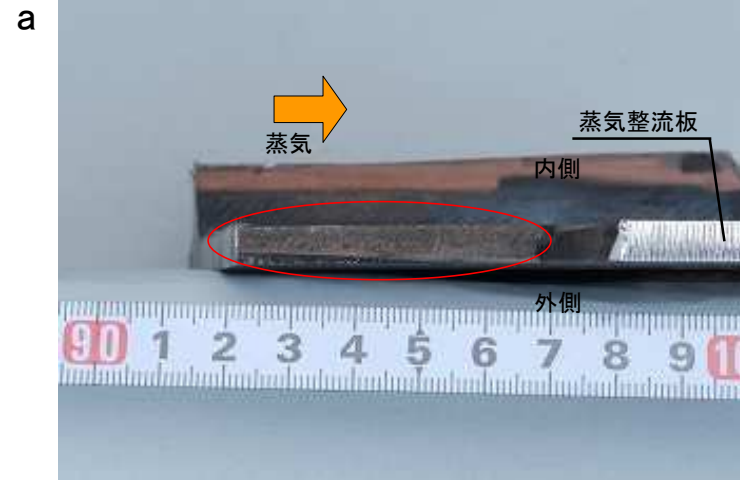
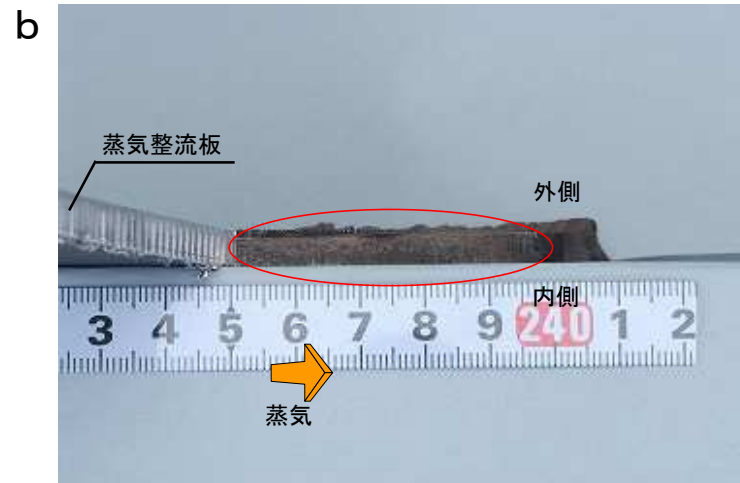
## 金属調査結果(②-2破面観察)

- ・割れは貫通していた。
- ・破面は、ほぼ平坦であることが認められた。

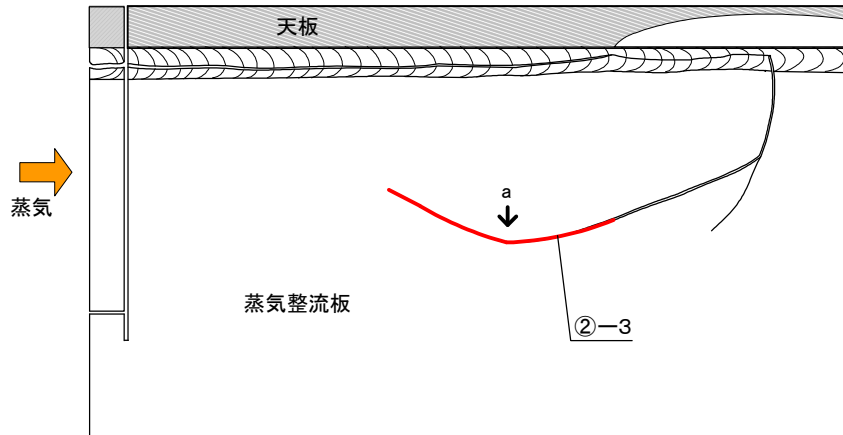
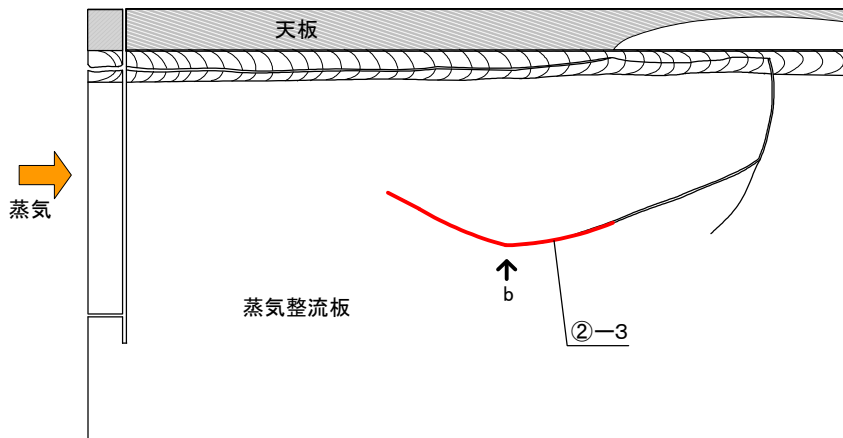
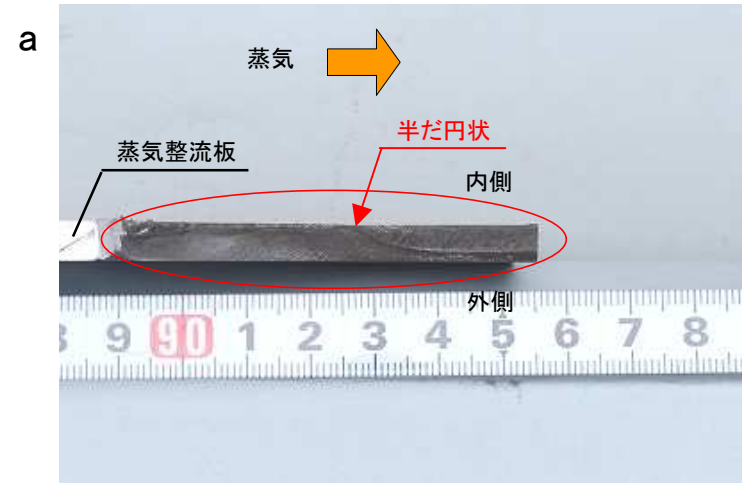
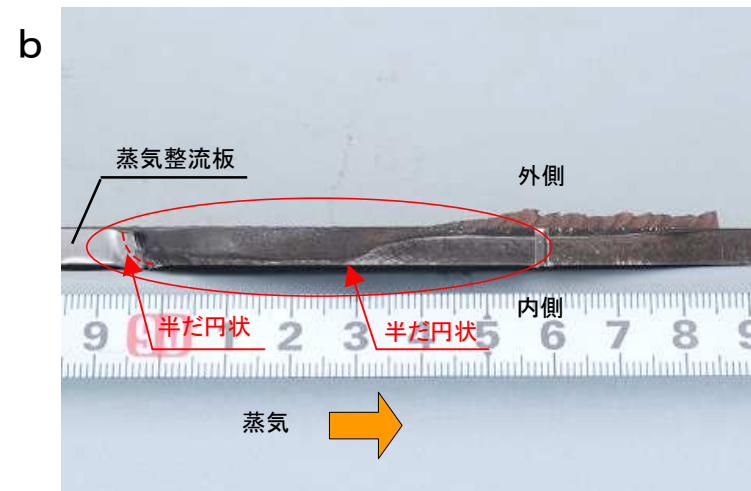
## 金属調査結果(②-3破面観察)

- ・割れは貫通していた。
- ・破面は、ほぼ平坦であり、き裂前縁の形状は半だ円状であることが認められた。

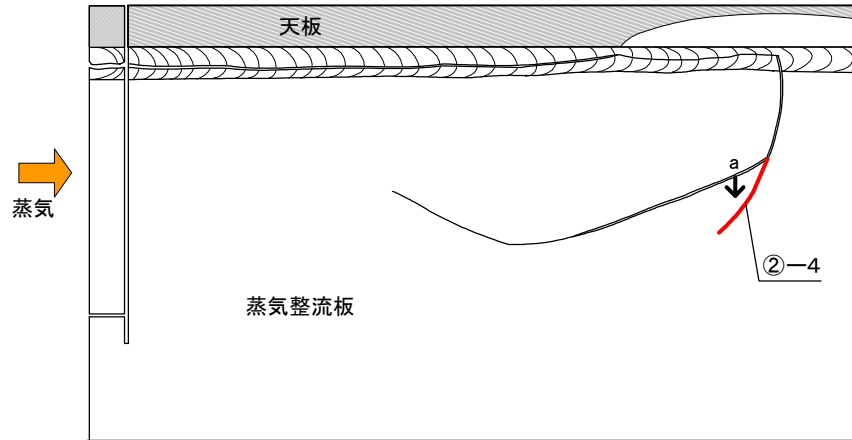
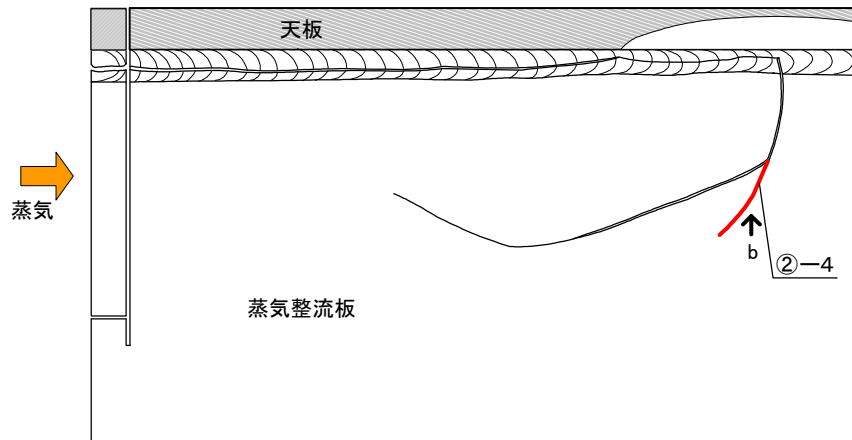
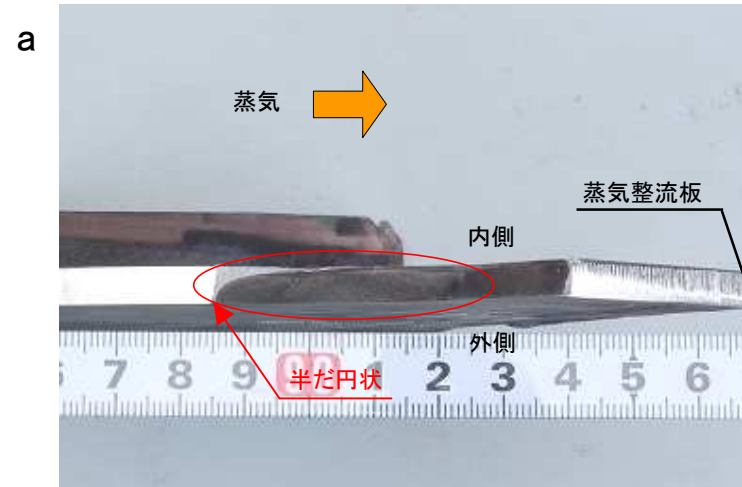
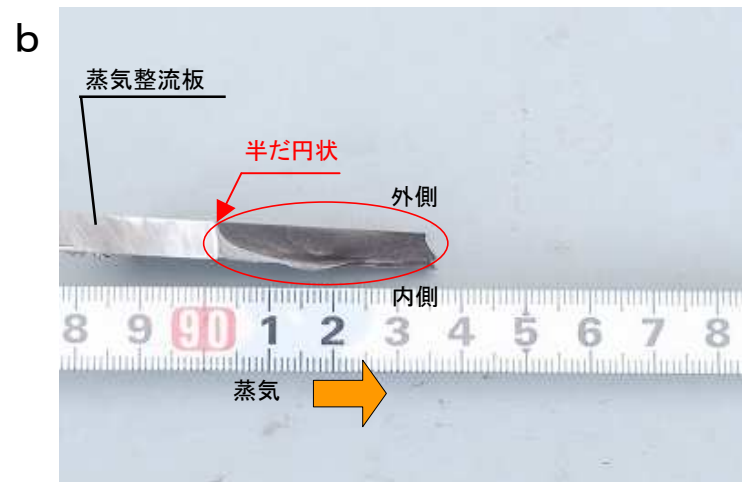
## 金属調査結果(②-4破面観察)

- ・割れは貫通していた。
- ・破面は、ほぼ平坦であり、き裂前縁の形状は半だ円状であることが認められた。

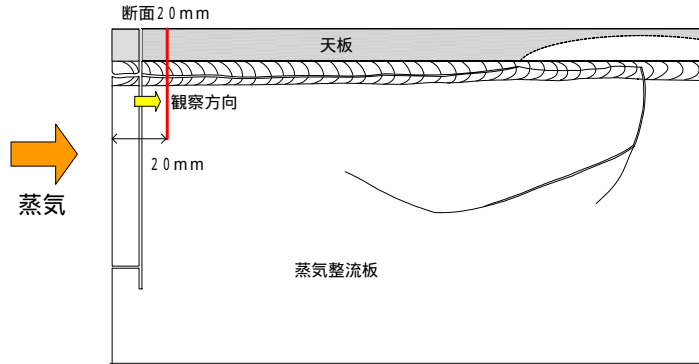
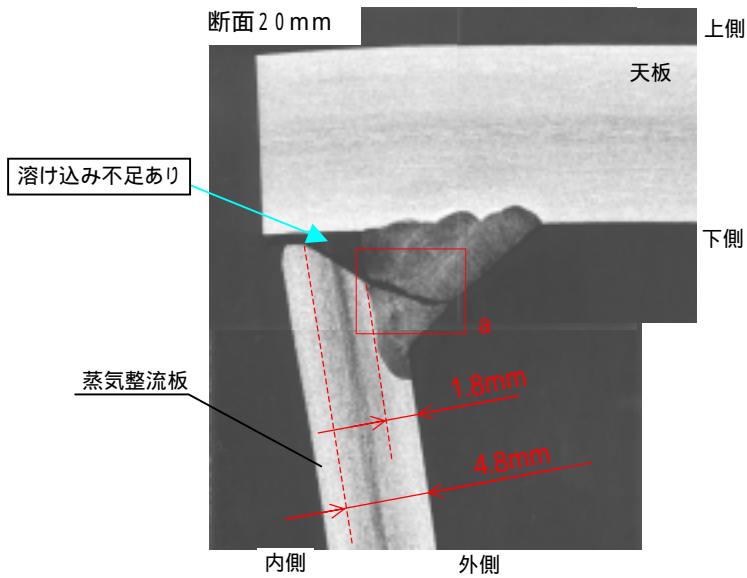
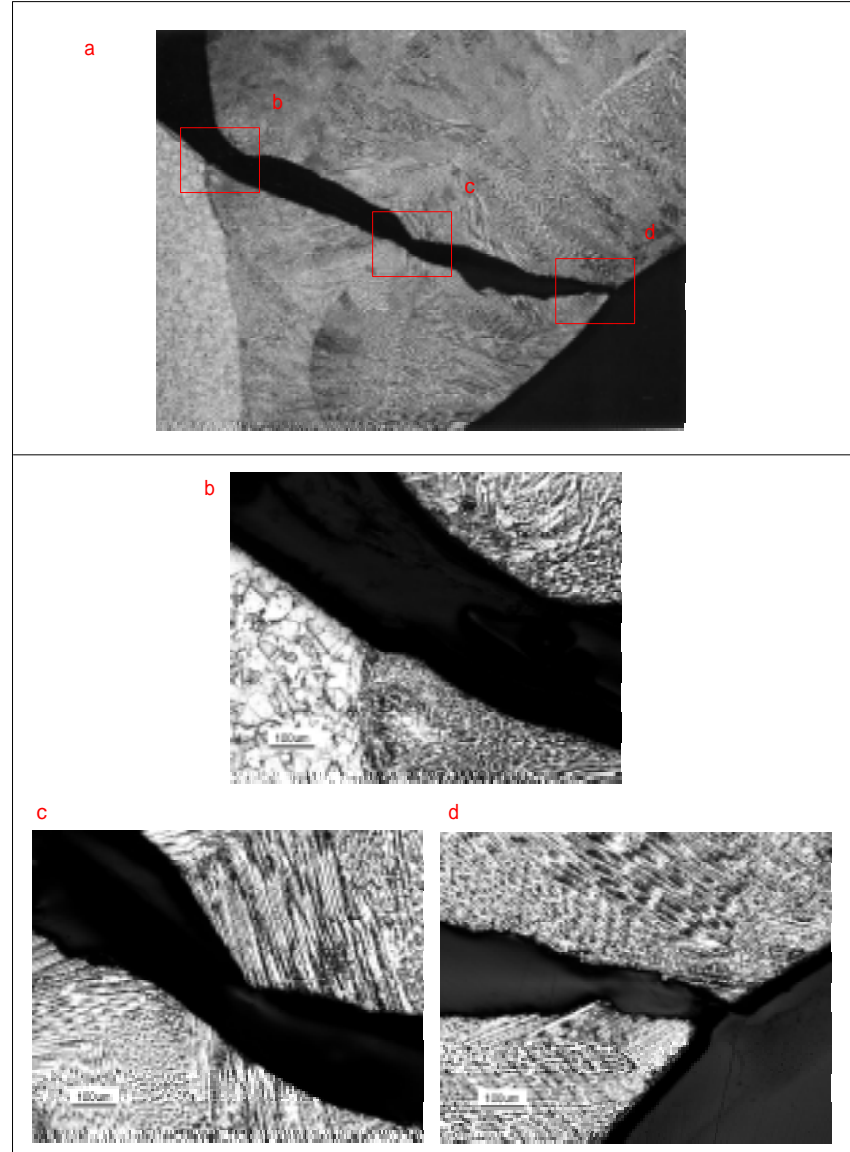
# 金属調査結果(断面ミクロ観察(断面 20mm))

- ・断面の割れ形状は凹凸が少なく滑らかであることが認められた。
- ・割れは、枝分かれがほとんどなく粒内割れであり、介在物や腐食ピットは認められなかった。
- ・溶接の溶け込みが不足していることが認められた。

- ・断面の割れ形状は凹凸が少なく滑らかであることが認められた。
- ・割れは枝分かれがほとんどなく、粒内割れであることが認められた。
- ・介在物や腐食ピットは認められなかった。
- ・溶接の溶け込みが不足していることが認められた。

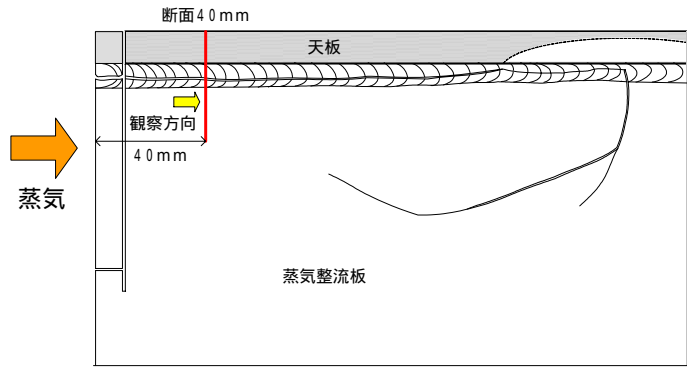
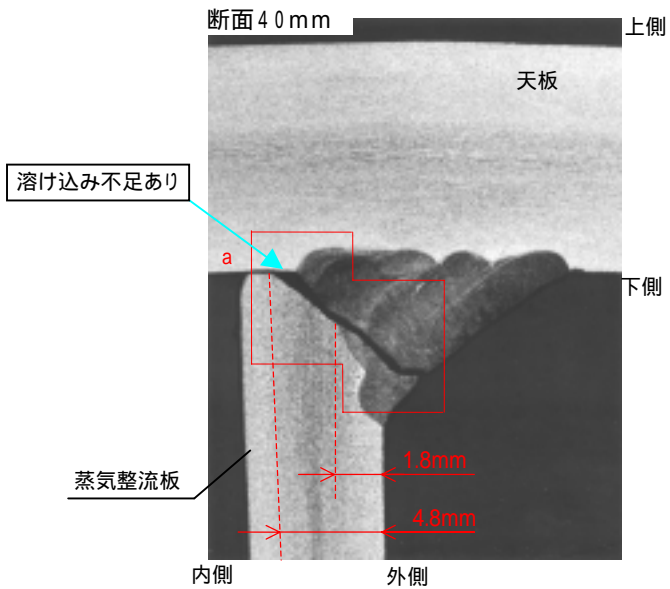
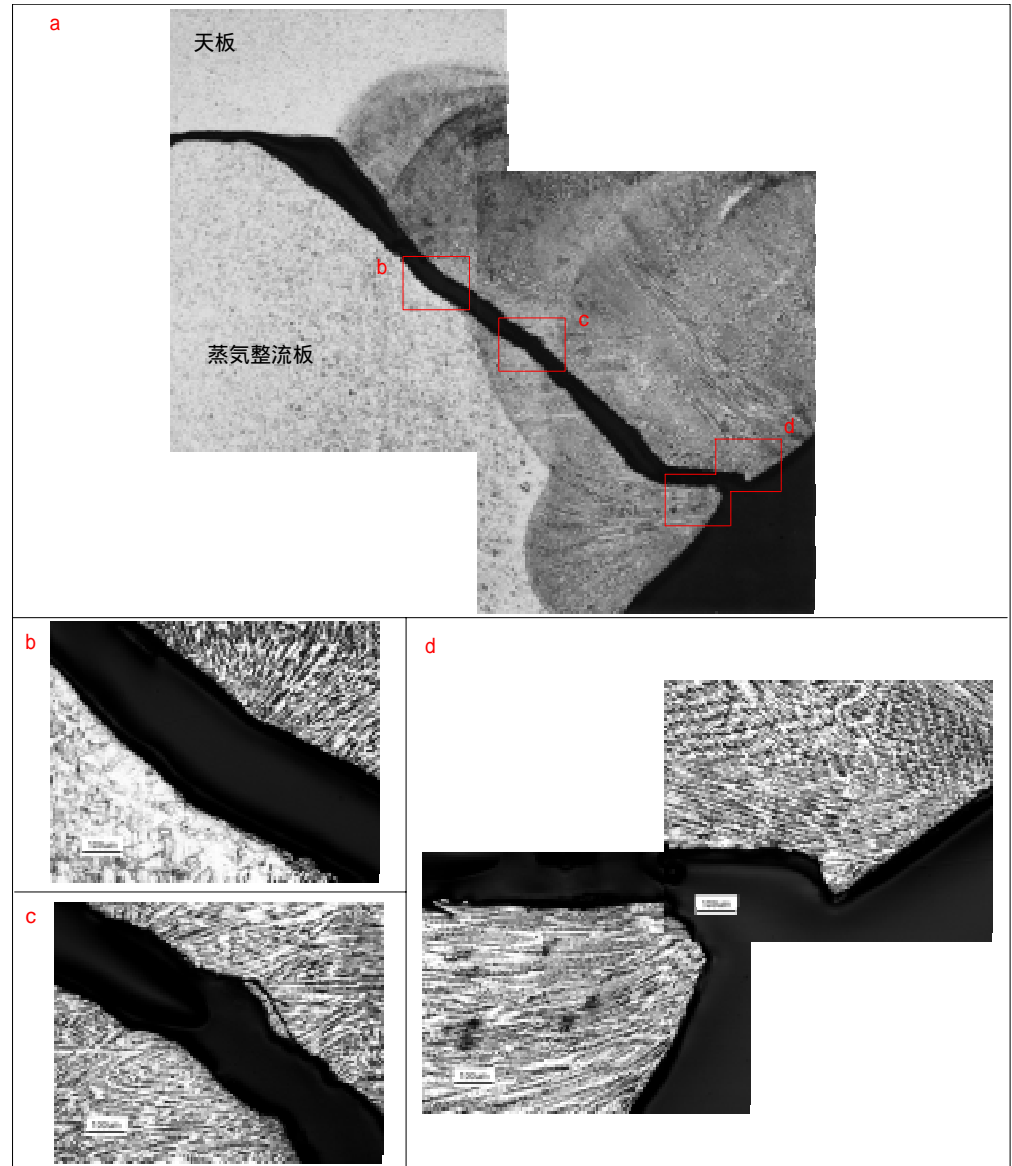
# 金属調査結果(断面ミクロ観察(断面 40mm))

- ・断面の割れ形状は凹凸が少なく滑らかであることが認められた。
- ・割れは、枝分かれがほとんどなく粒内割れであり、介在物や腐食ピットは認められなかった。
- ・溶接の溶け込みが不足していることが認められた。

- ・断面の割れ形状は凹凸が少なく滑らかであることが認められた。
- ・割れは枝分かれがほとんどなく、粒内割れであることが認められた。
- ・介在物や腐食ピットは認められなかった。
- ・溶接の溶け込みが不足していることが認められた。

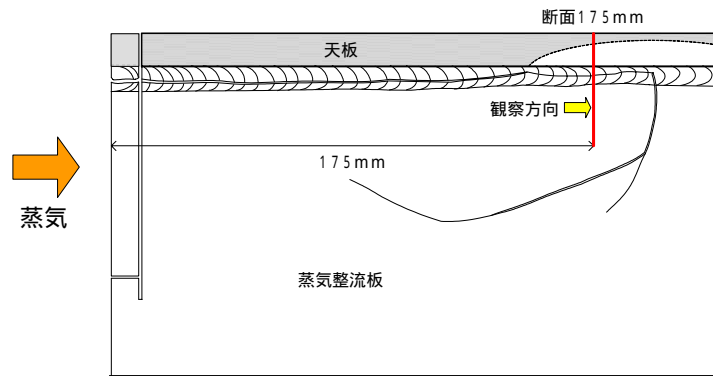
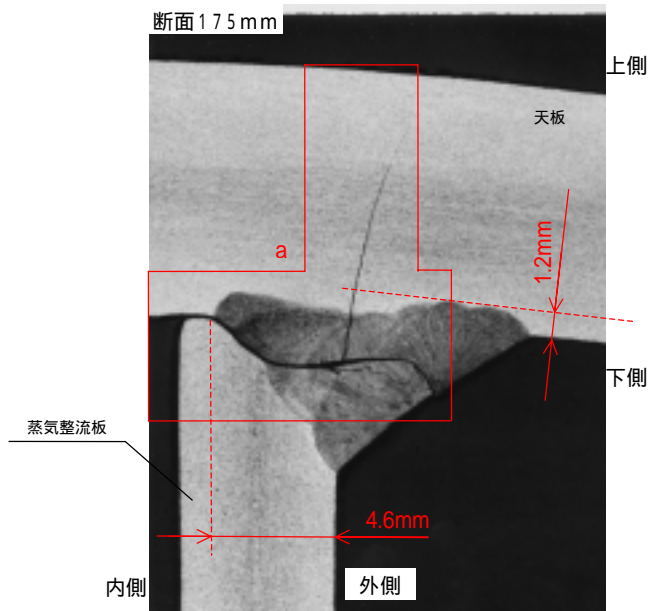
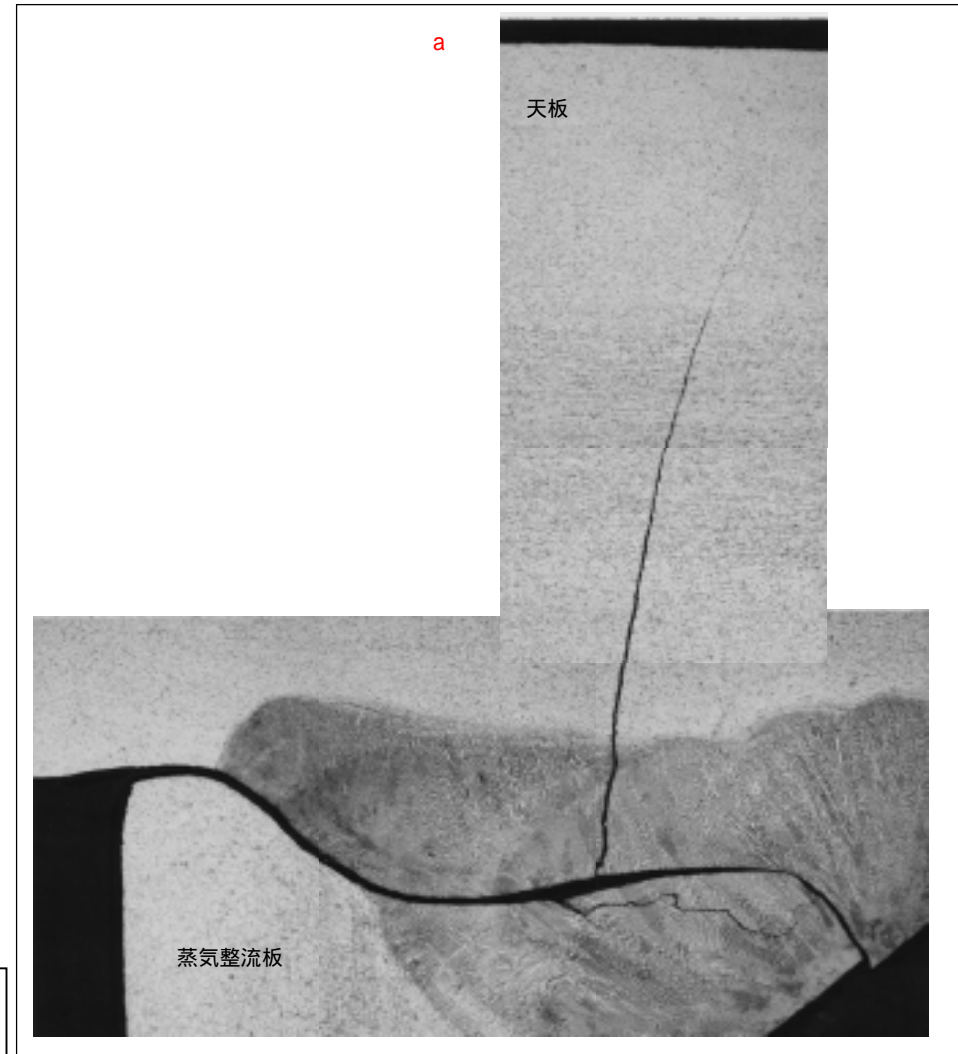
## 金属調査結果(断面ミクロ観察(断面 175mm))

- ・溶接部の断面の割れ(主き裂:溶接部)形状は凹凸が少なく滑らかであることが認められた。
- ・溶接部の断面の割れは、枝分かれがほとんどなく粒内割れであり、介在物や腐食ピットは認められなかった。
- ・天板の割れは、溶接部の割れで止まっていることが認められた。
- ・天板への割れは、枝分かれの無い粒内割れであり、介在物や腐食ピットは認められなかった。

- ・断面の割れ(主き裂)形状は凹凸が少なく滑らかであることが認められた。
- ・溶接部の割れは枝分かれがほとんどなく、粒内割れであることが認められた。
- ・天板の割れは、溶接部の割れで止まっていることが認められた。
- ・天板の割れは、枝分かれがない粒内割れであることが認められた。
- ・介在物や腐食ピットは認められなかった。

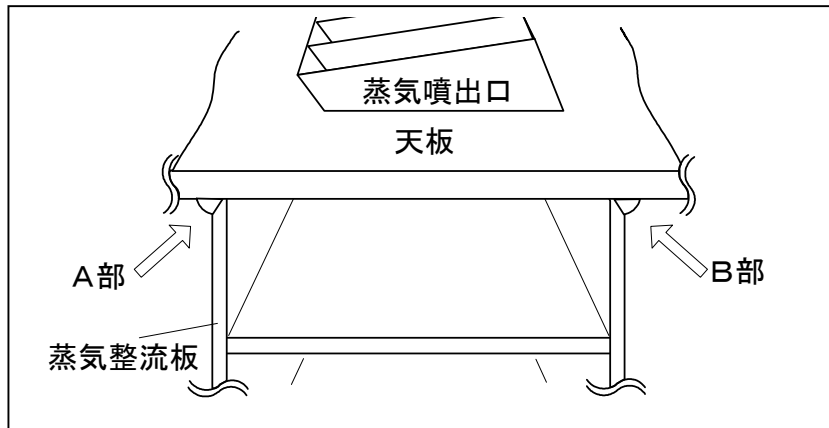
金属調査結果(のど厚測定)

蒸気入口部から見て割れが認められなかった左側の溶接部( A 部 ) と、割れが認められた右側の溶接部( B 部 ) について、蒸気入口部の端部から 2 0 mm ののど厚を測定した結果、A 部に比べ B 部の寸法が小さいことが確認された。

A部	B部
<p style="text-align: center;">健全箇所</p>	<p style="text-align: center;">溶接部割れ箇所</p>
<p style="text-align: center;">のど厚約6.5mm</p>	<p style="text-align: center;">のど厚約4.1mm</p>

断面マイクロ観察により、蒸気入口近傍の溶接部ののど厚寸法を測定した結果、A部に比べB部の寸法が小さいことを確認した。

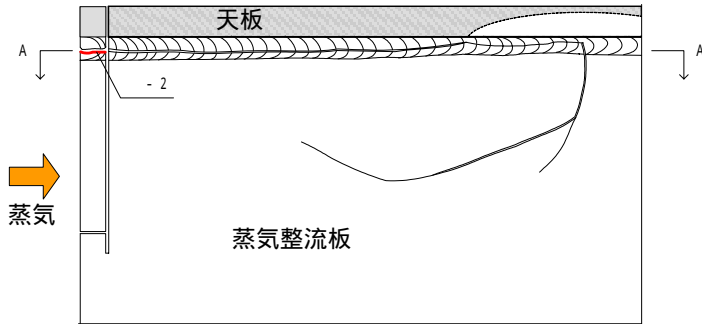
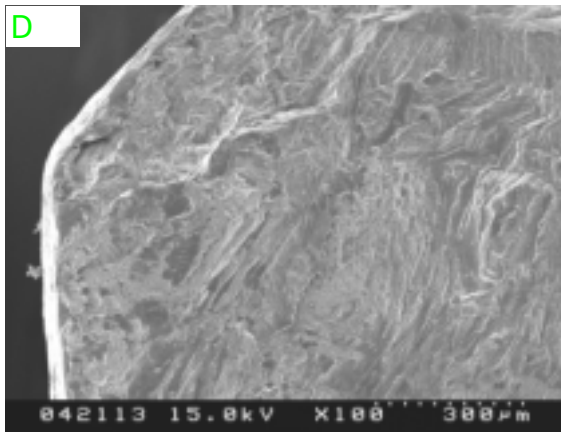
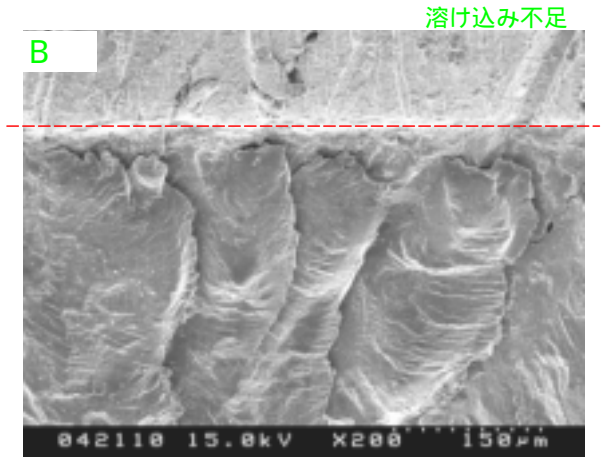
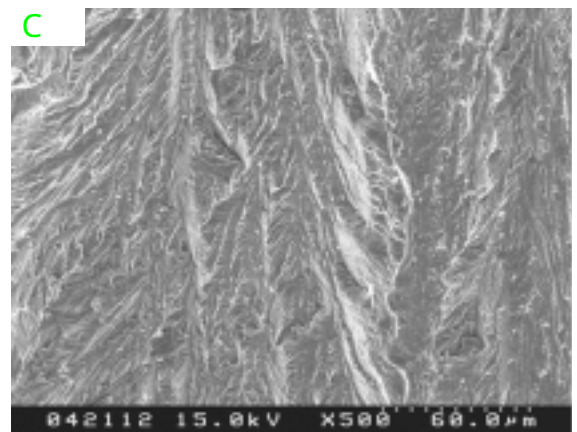
金属調査結果(破面SEM観察(溶接部割れ - 2 蒸気入口部))

- ・内面の一部において、溶け込み不足部から外側に向かって金属組織の流れ模様が認められた。
- ・羽毛状の組織、介在物、腐食ピットは認められなかった。

・内側の一部において、溶け込み不足部が認められ、溶け込み不足部から外側に向かう金属組織の流れ模様が認められた。  
 ・羽毛状の組織、介在物、腐食ピットは認められなかった。

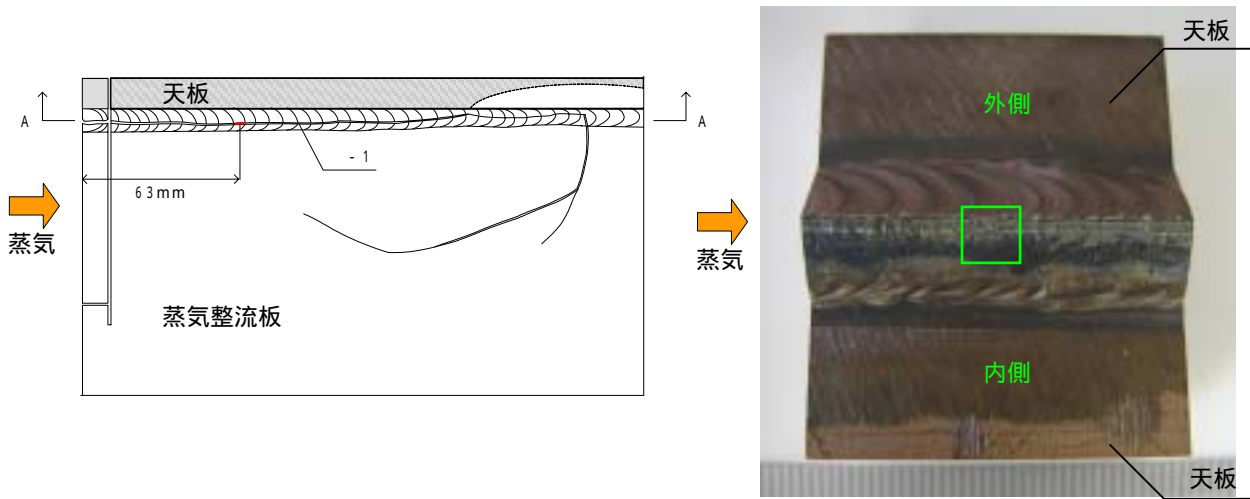
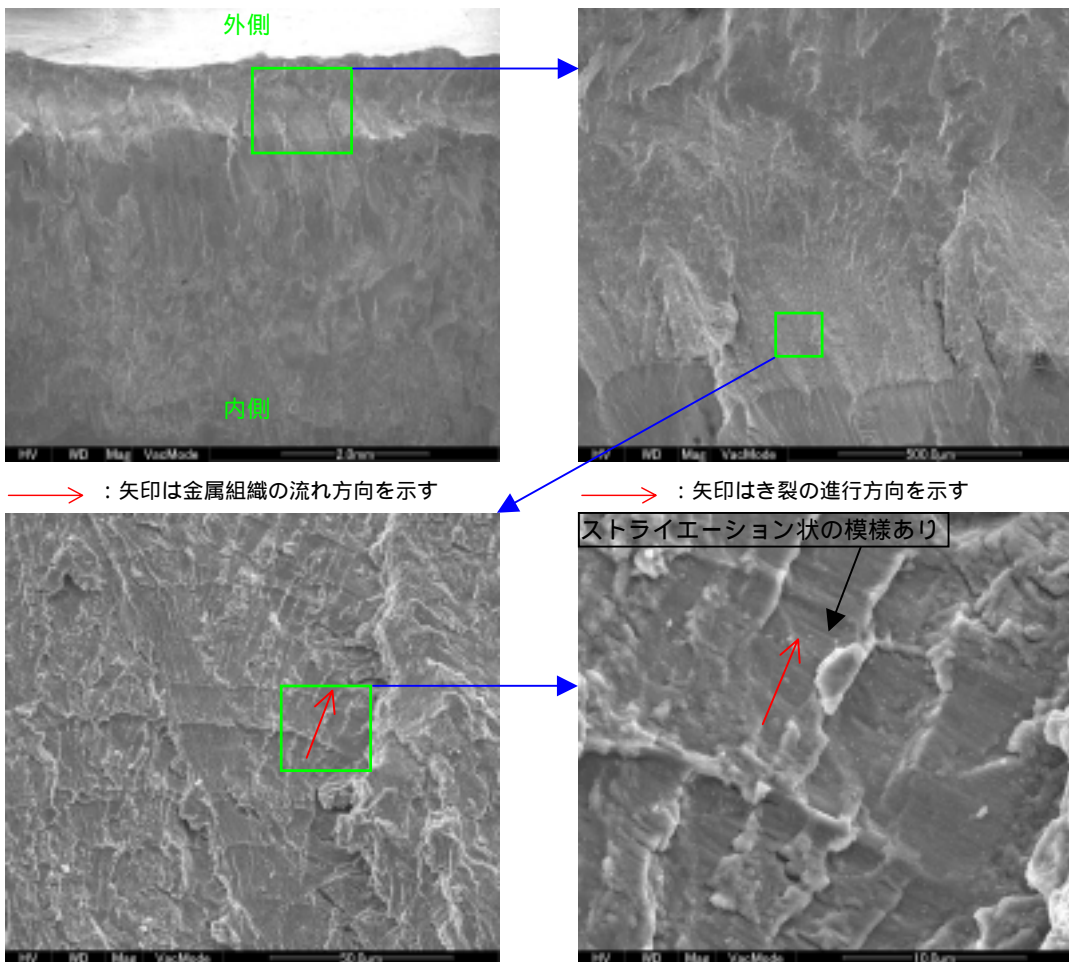
金属調査結果(破面SEM観察(溶接部割れ - 1中間部))

- ・破面には、疲労破面に特有なストライエーション状の模様が認められた。
- ・最終端部方向に溶接金属の内側から斜めに進展した金属組織の流れ模様が認められた。
- ・羽毛状の組織、介在物、腐食ピットは認められなかった。

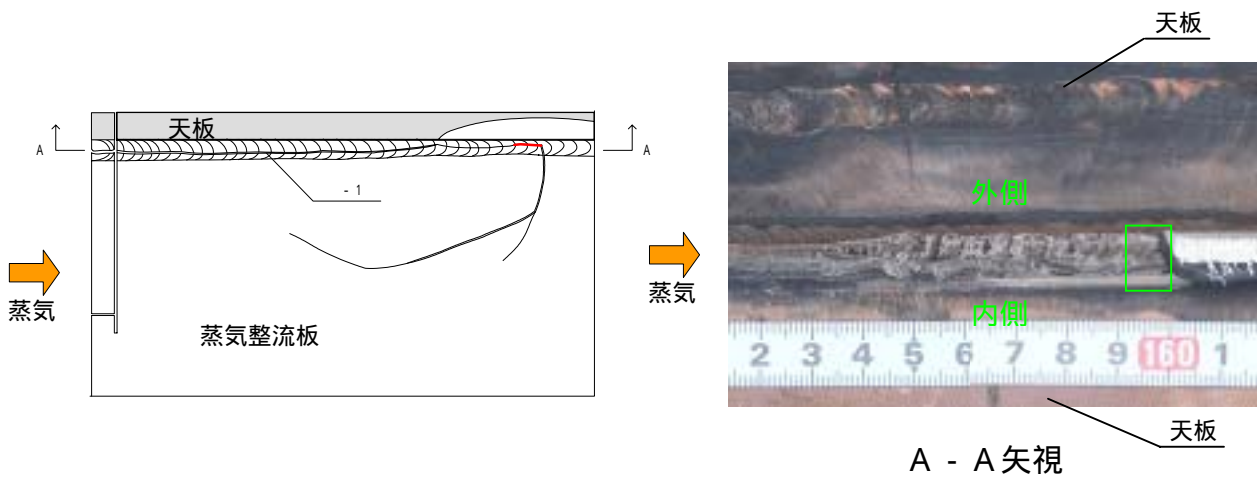
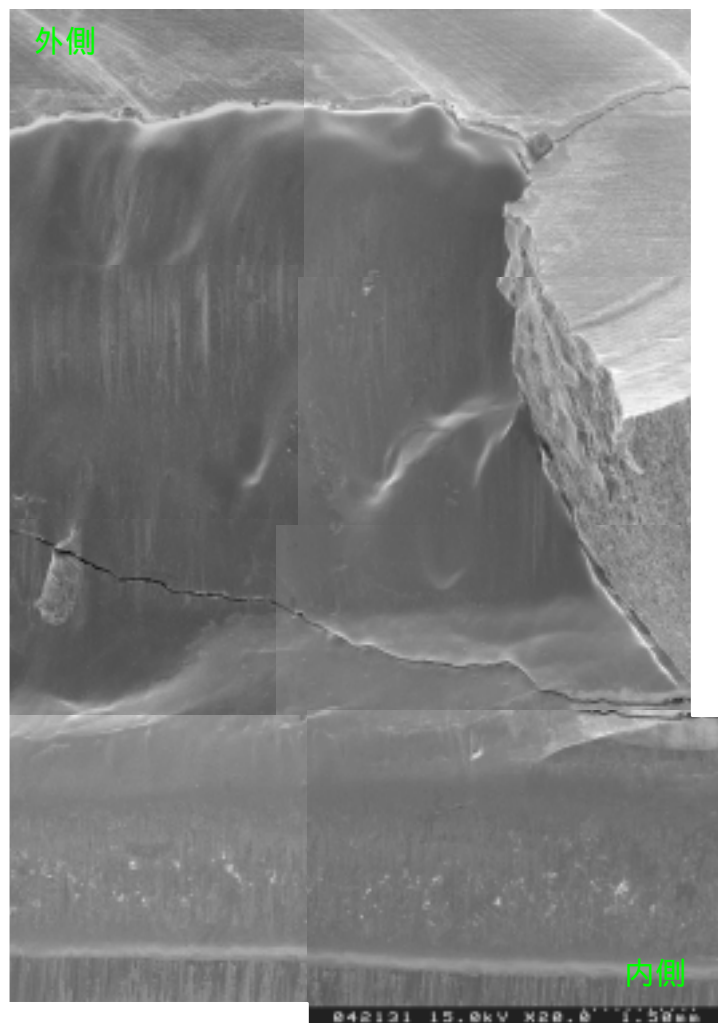
金属調査結果 ( 破面SEM観察 ( 溶接部割れ - 1最終端部 ) )

- ・破面は、打撃およびこすれにより、損傷していることが認められた。
- ・天板の割れは、溶金部から整流板へ折れ曲がった割れの角を通っていることが認められた。
- ・羽毛状の組織、介在物、腐食ピットは認められなかった。

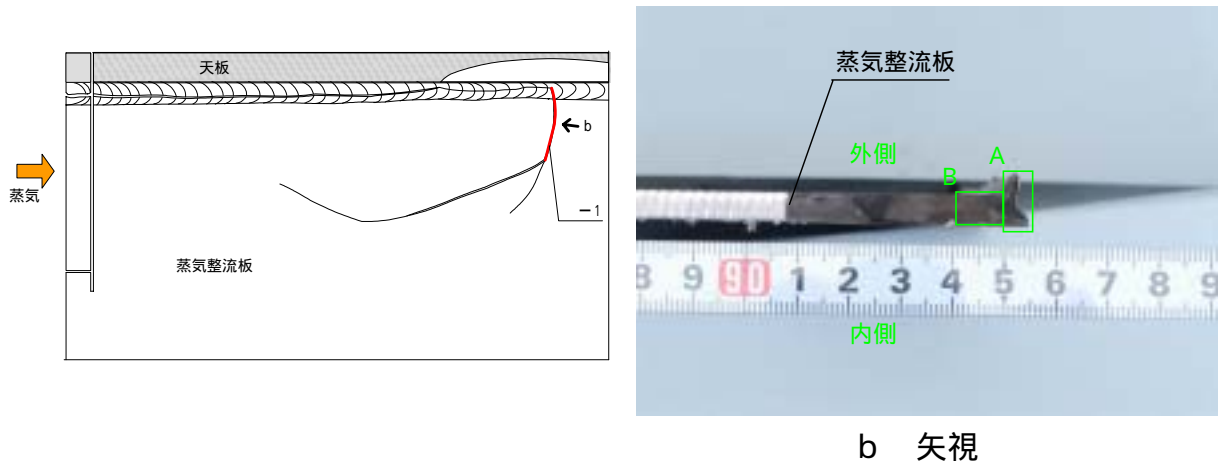
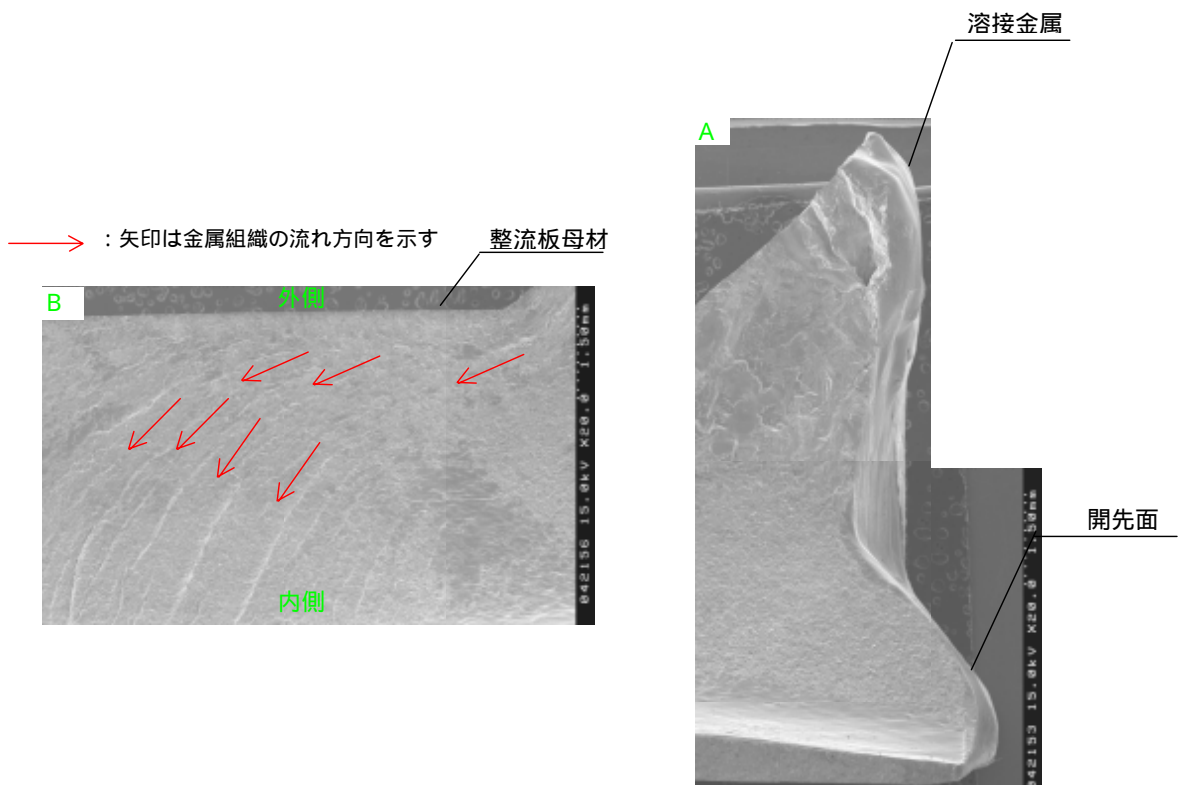
金属調査結果(破面SEM観察(蒸気整流板本体母材部割れ - 1))

- 溶接金属側から整流板本体母材側へ向かって、金属組織の流れが認められた。
- 羽毛状の組織、介在物、腐食ピットは認められなかった。

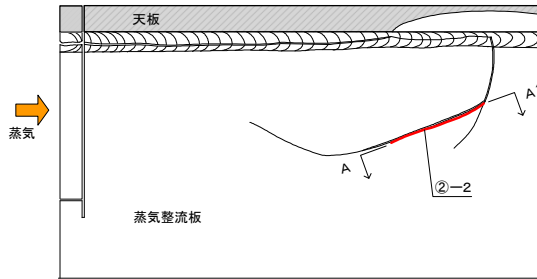
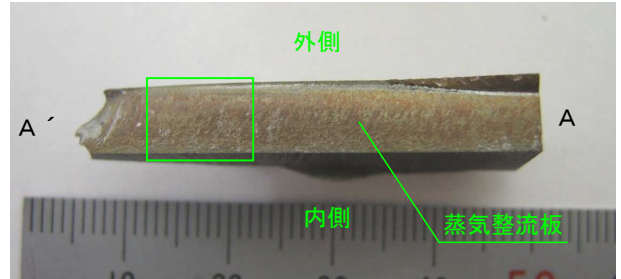
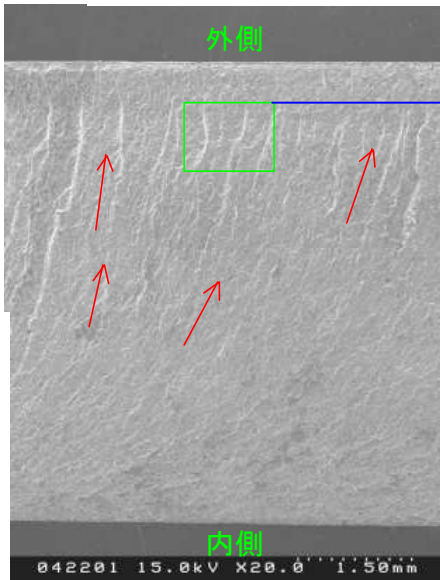
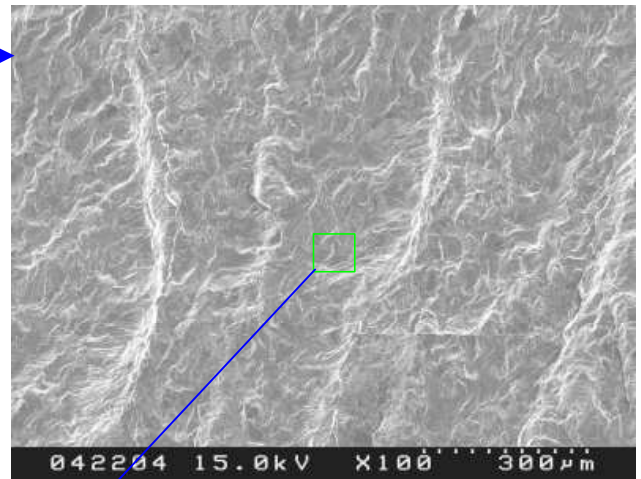
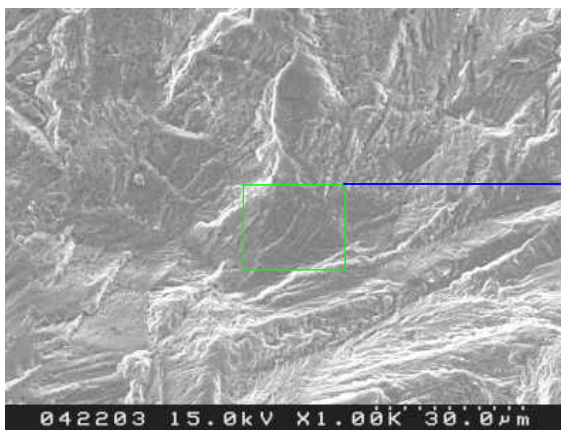
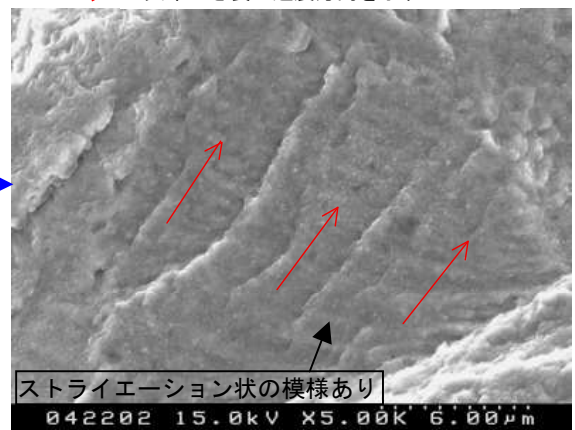
金属調査結果(破面SEM観察(蒸気整流板本体母材部割れ②-2))

- ・破面には、疲労破面に特有なストライエーション状の模様が認められた。
- ・最終端方向に内側から斜めに進展した金属組織の流れ模様が認められた。
- ・羽毛状の組織、介在物、腐食ピットは認められなかった。
