**伊方発電所から通報連絡のあった異常に係る原因と対策の報告  
について(4月16日分)**

伊方発電所第1号機湿分分離加熱器1B蒸気整流板の割れに係る  
報告書の提出について

伊方発電所第 1 号機

湿分分離加熱器 1 B 蒸気整流板の割れについて

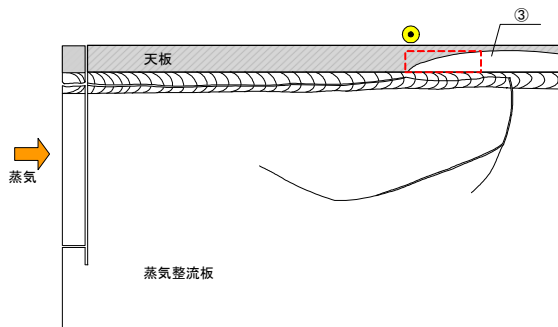
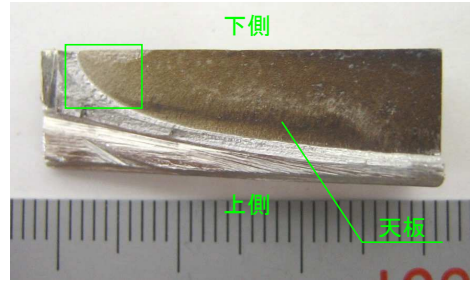
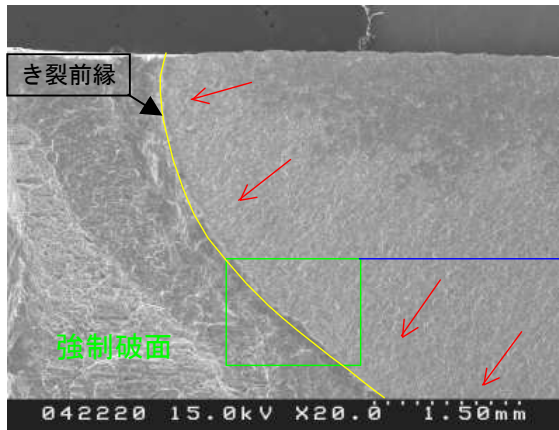
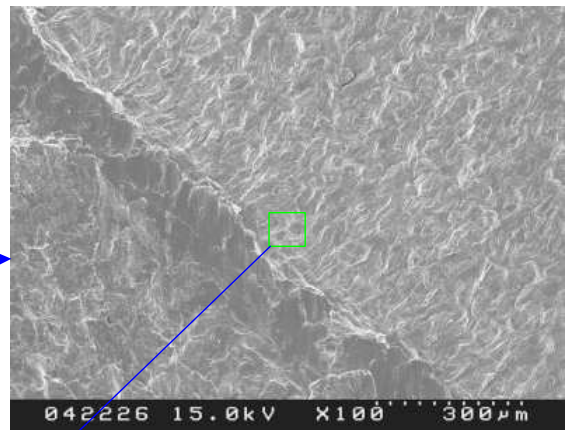
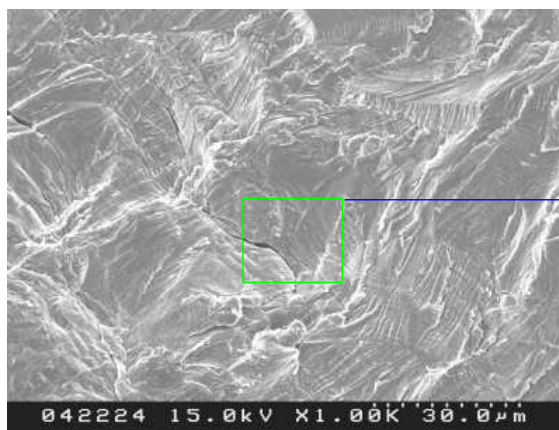
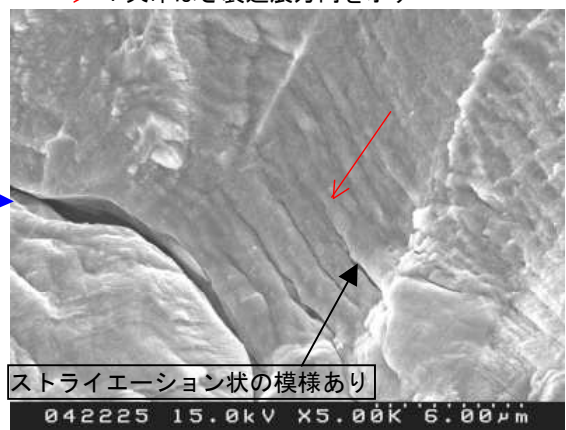
### 金属調査結果(破面SEM観察(天板部割れ③))

- ・き裂前縁の形状は、半だ円状であることが認められた。
- ・破面には、疲労破面に特有なストライエーション状の模様が認められた。
- ・破面には、き裂前縁に直交するように向かう金属組織の流れ模様が認められた。
- ・羽毛状の組織、介在物、腐食ピットは認められなかった。

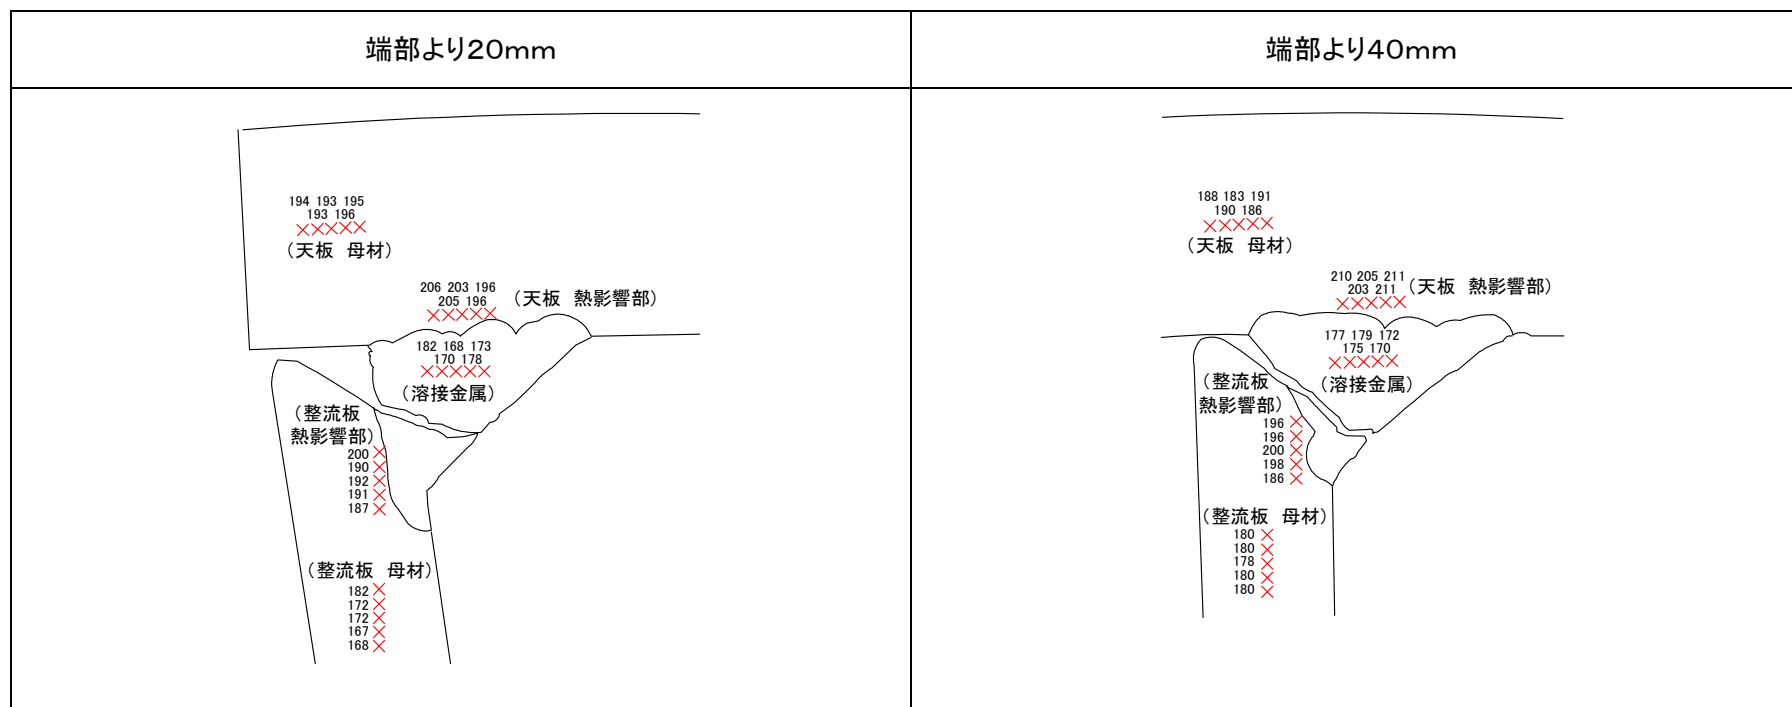
## 金属調査結果(硬度測定)

- ・母材は、規格値を満足しており問題はなかった。
- ・熱影響部および溶接金属は、母材の規格値に対して問題となる硬化は認められなかった。

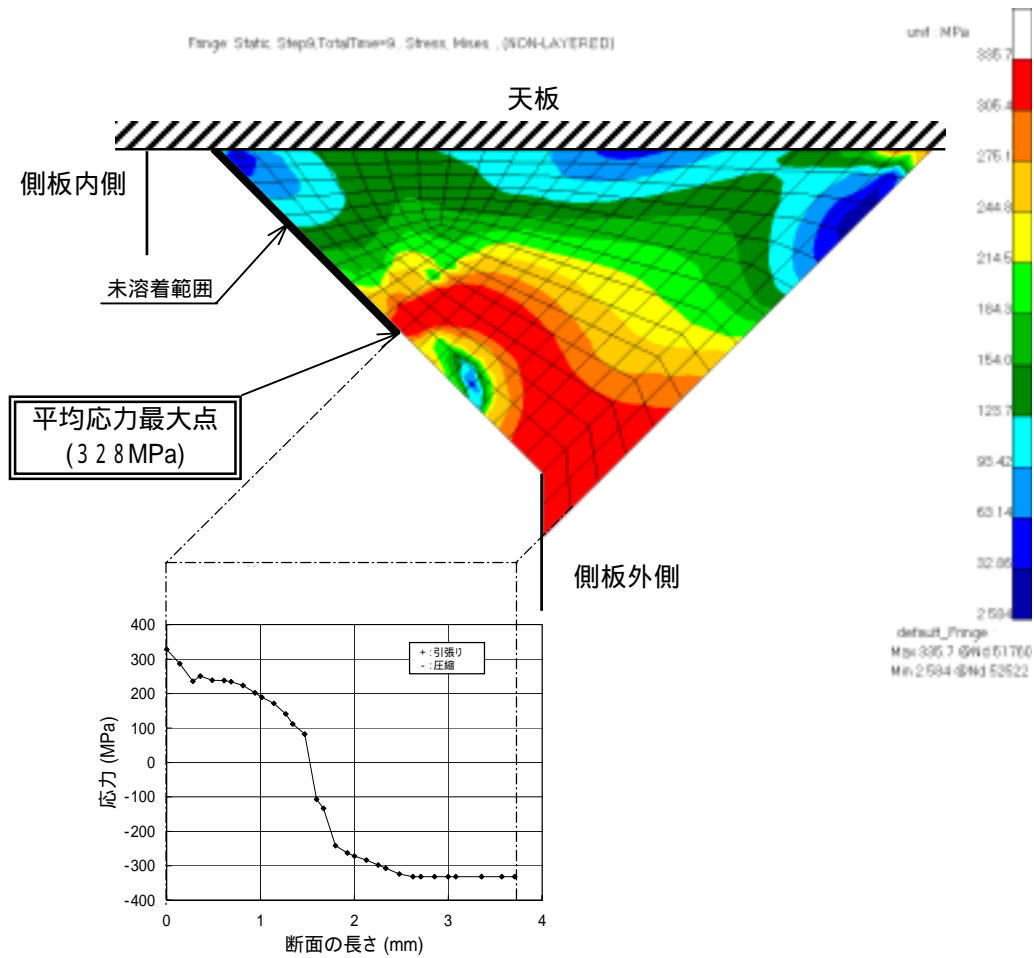
図8 溶接断面応力分布図

図7に示すモデル図を用いて、破損箇所の天板復旧溶接によるひずみにより蒸気整流板と天板との溶接部に生じる応力を弾塑性解析により算出した。
