伊方発電所第1号機 燃料移送チャンネル床面への水漏れ  
他1件に係る報告書の提出について

伊方発電所第1号機  
燃料移送チャンネル床面への水漏れについて

平成19年 6月  
四国電力株式会社

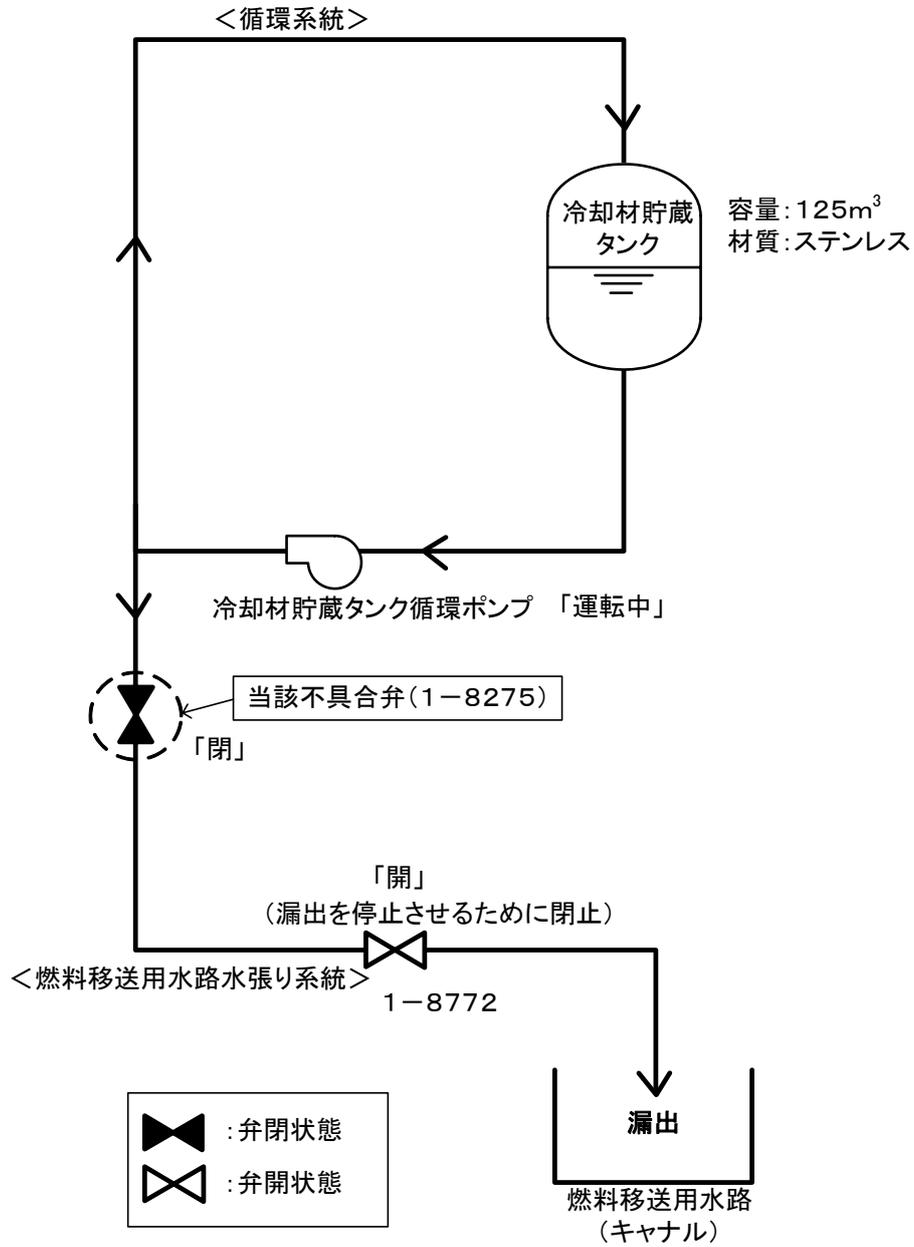
伊方発電所第 1 号機 冷却材貯蔵タンク周り概略系統図

状況調査の結果、水は冷却材貯蔵タンク\*<sup>2</sup>循環ポンプ (運転中) から燃料移送チャンネルにつながっている水張り配管の開口端から漏出しており、当該系統の第1閉止弁 (1-8275) は「閉」状態、その下流の第2閉止弁 (1-8772) は弁点検のために「開」状態であることを確認した。

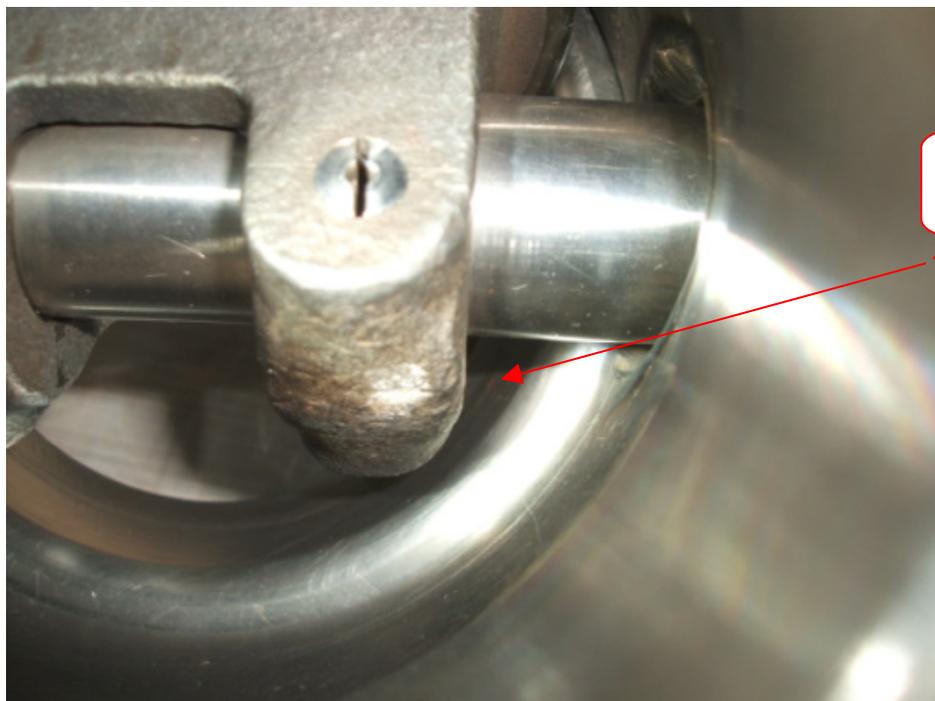
弁座付着位置

弁体と弁座のシート部について外観目視点検を行った結果、弁体および弁座シート部にゴミ付着跡と思われる変色がみられた。また、変色部には微細な傷が認められた。

当該弁を分解点検した結果、弁体、弁座および弁棒に損傷等の異常がなかったことから、漏えいは弁体と弁座間にゴミなどが噛み込み、弁シート部に微細なすきまが生じたことにより、漏えいが発生したものと推定される。

- （1）当該弁の弁体および弁座等の手入れを行った後に復旧した。また、水張りを実施し冷却材貯蔵タンク循環ポンプを起動した状態で、漏えいがないことを確認した。
- （2）当該事象を踏まえて、従来から実施している機器開放点検時の異物混入防止対策、内部清掃・最終確認時の異物確認を徹底するよう関係者に周知する。
