伊方発電所第1号機 高圧注入ライン流量記録計電源線の損傷  
他4件に係る報告書の提出について

伊方発電所第3号機  
補助蒸気ドレン配管からの漏えいについて

平成19年 8月  
四国電力株式会社

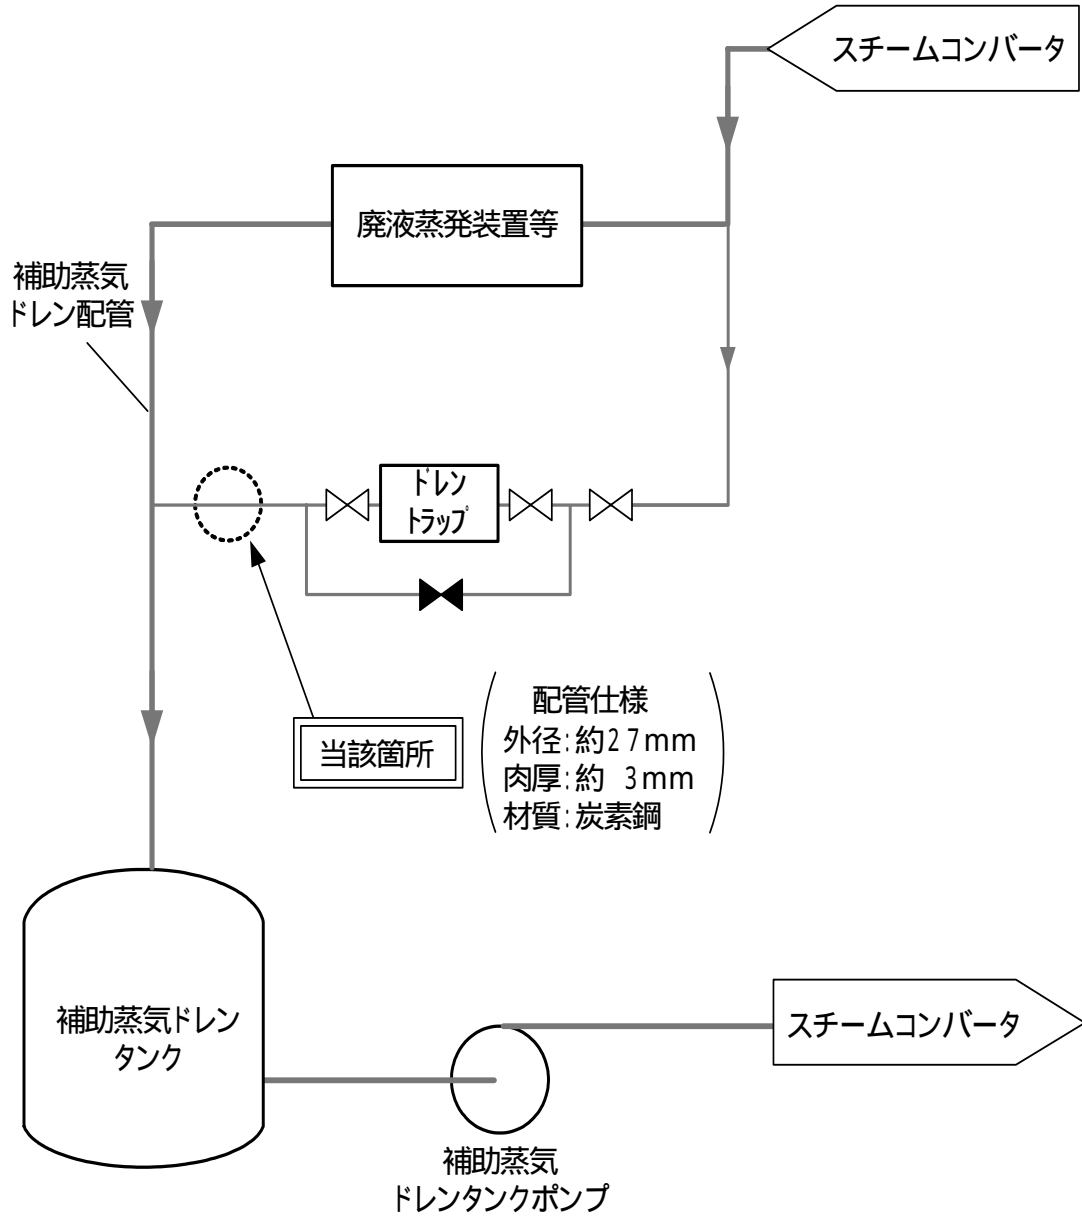
伊方発電所 3号機 補助蒸気ドレン配管概略系統図

伊方発電所第3号機(定格電気出力890MW)は、通常運転中のところ、5月21日0時45分頃、原子炉補助建屋内で補助蒸気ドレン配管\*1から水漏れがあることを運転員が確認した。漏えいは、当該配管の上流側の弁を閉止した結果、停止した。

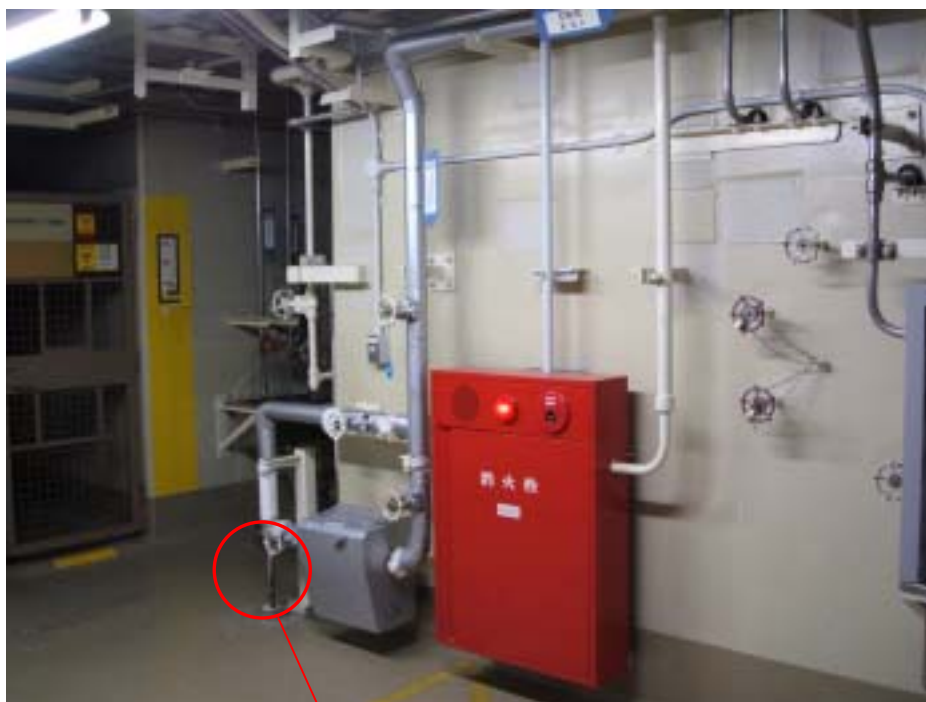
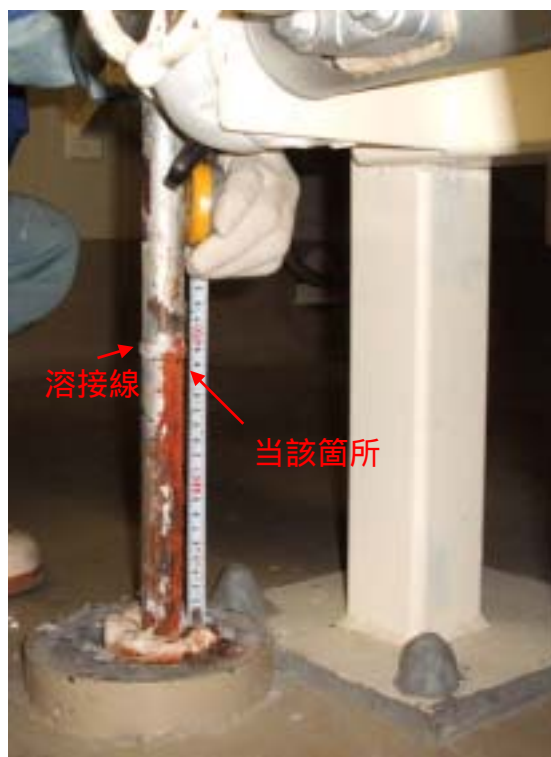
補助蒸気ドレン配管状況図

漏えい箇所の外観点検の結果、ドレントラップ\*<sup>2</sup>より約80cm下流の配管突き合せ溶接部で、溶接金属と下流配管の境界付近に縦約1mm×横約3mmの楕円状の穴が確認された。

なお、当該漏えい配管近傍の支持構造物（Uボルト）等には、変形等の問題は認められなかった。

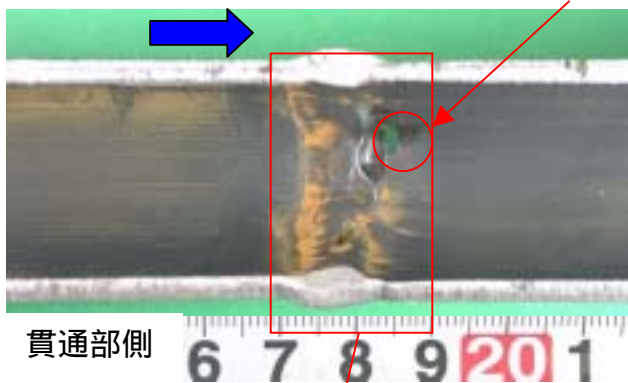
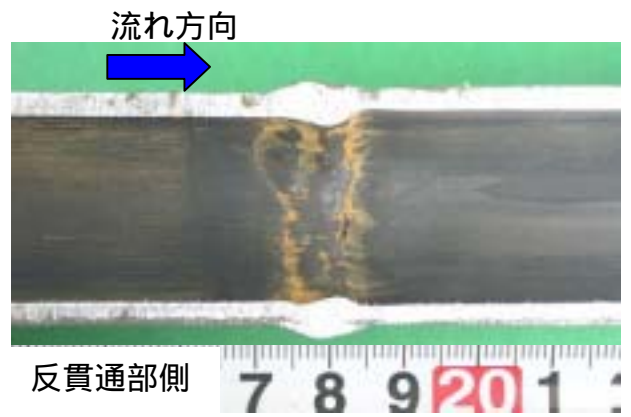
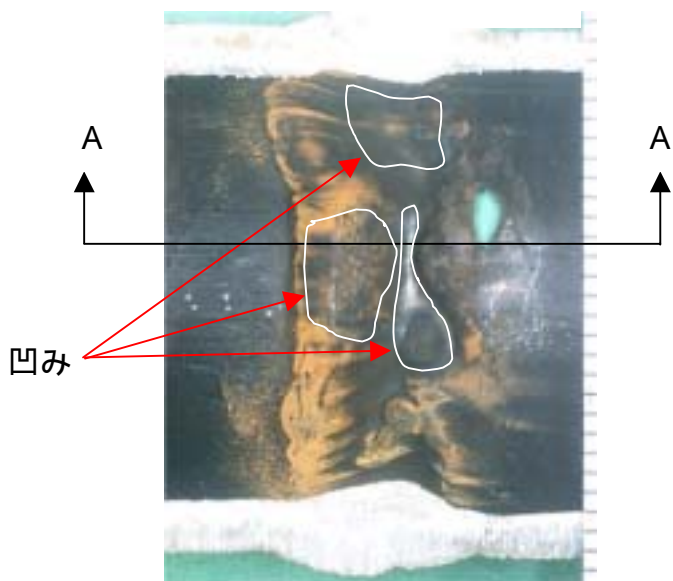
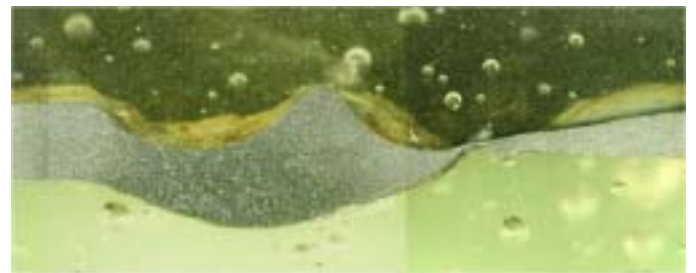
< 内面 > 流れ方向 貫通部

配管を半分割し、内面を点検した結果、貫通穴は溶接部の下流側に空いており、その周囲にはドレン流によるものと推定される浸食（エロージョン\*<sup>3</sup>）による減肉が認められた。また、溶接金属部には部分的に凹みが数箇所認められた。

漏えいの原因は、配管取替時の溶接施工の際、溶接施工性がやや悪く、配管内面の溶接金属部が部分的に凹状態となっていたため、ドレントラップの動作に伴うドレンが形状変化部で偏流してエロージョンが発生し、徐々に減肉が進行し、貫通に至ったものと推定される。

( 1 ) 当該配管を切断し、耐食性に優れたステンレス配管に取り替えた。

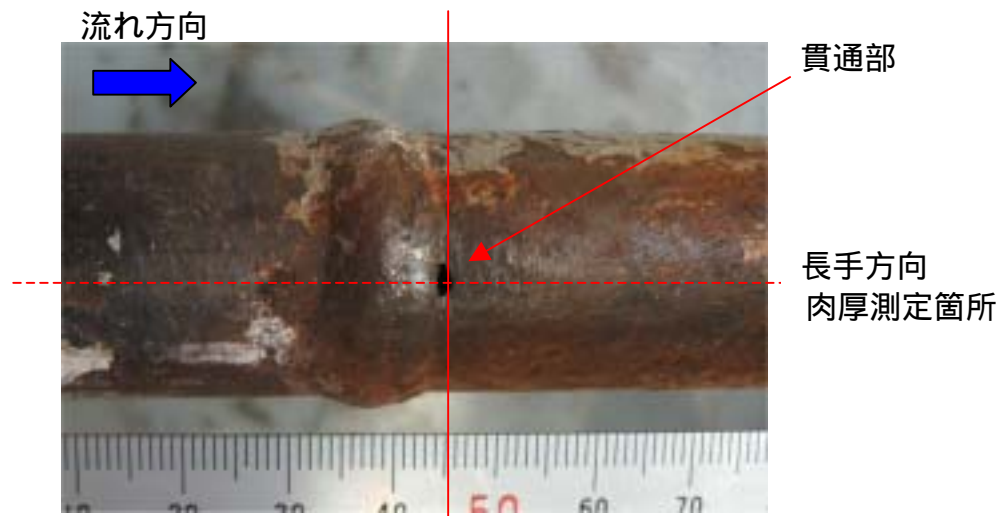
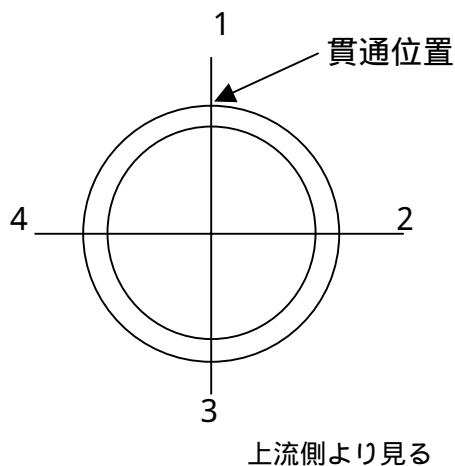
補助蒸気ドレン配管肉厚測定記録

当該溶接部近傍の肉厚測定の結果、貫通部近傍が最も減肉が大きく、下流側へ行くに従い、減肉は少なくなっており、溶接部下流約70mmの箇所では公称肉厚2.9mmと同肉厚であった。

距離 (mm)	0	10	20	30	40	50	60	70
肉厚 (mm)	- (貫通)	1.53	1.96	2.3	2.4	2.6	2.8	2.9

1	2	3	4
A部	- (貫通)	2.2	2.3	2.3
A部下流 70mm	2.9	2.9	2.9	2.9

当該配管の必要最小厚さ:1.7mm
