伊方発電所第1号機 高圧注入ライン流量記録計電源線の損傷
他4件に係る報告書の提出について

伊方発電所第1号機
高圧注入ライン流量記録計電源線の損傷について

平成19年8月
四国電力株式会社

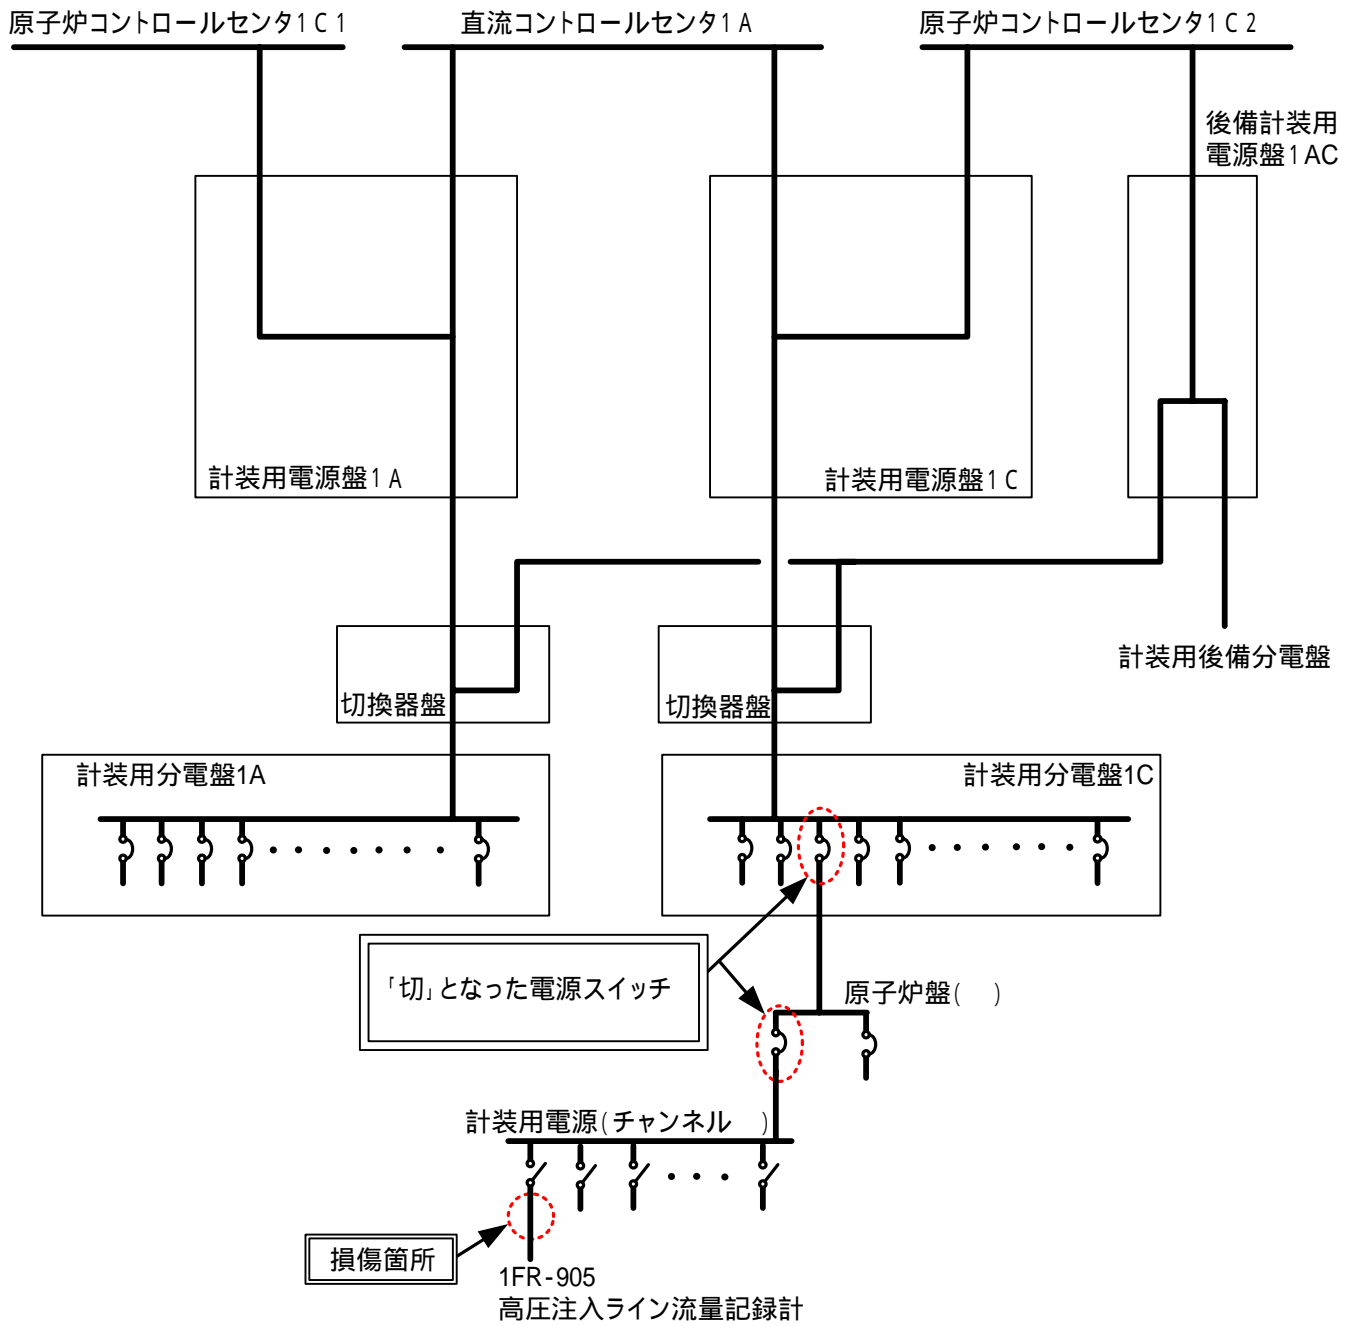
伊方1号機 計装用電源単線結線図

このため、調査を実施したところ、中央制御室の原子炉盤内で作業中の運転員が誤って、高圧注入ライン流量記録計の電源線にあたり、被覆を損傷させたため、電源線がショートし、計装用分電盤1Cにある原子炉盤用とその下流にある計装用の2台の電源スイッチが自動で「切」(トリップ)となり、上記の警報が発信したものと判明した。

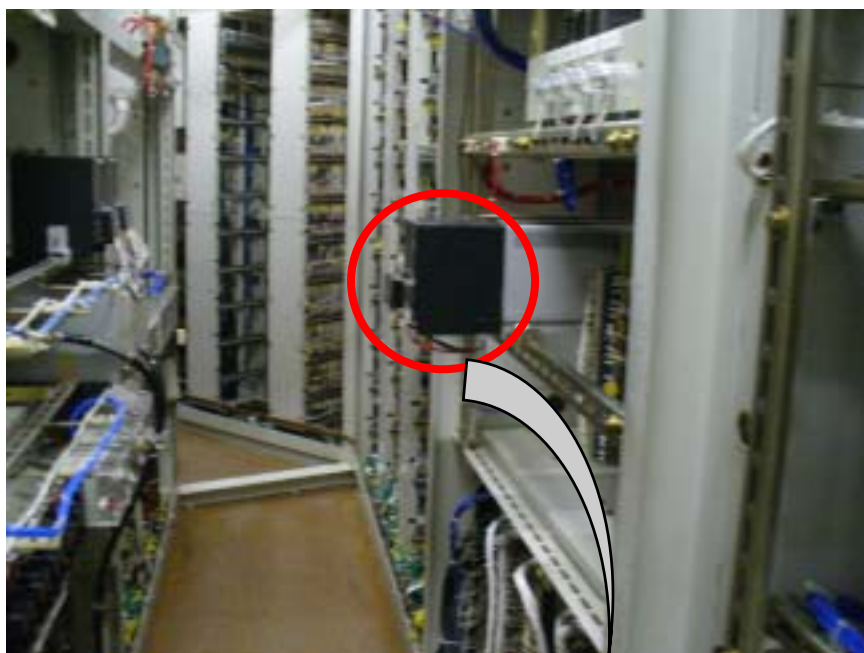
中央制御盤内

当該記録計の本体および電源線部分が制御盤内の通路にはみ出ており、また、電源線部分の処理が不十分(ケーブルが固定されておらず、剥き出し状態)であった。

- (3) 高圧注入ライン流量記録計の本体および電源線部分が制御盤内の通路にはみ出しており、また、電源線部分の処理が不十分（ケーブルが固定されておらず、剥き出し状態）であった。
(添付資料 - 2 参照)

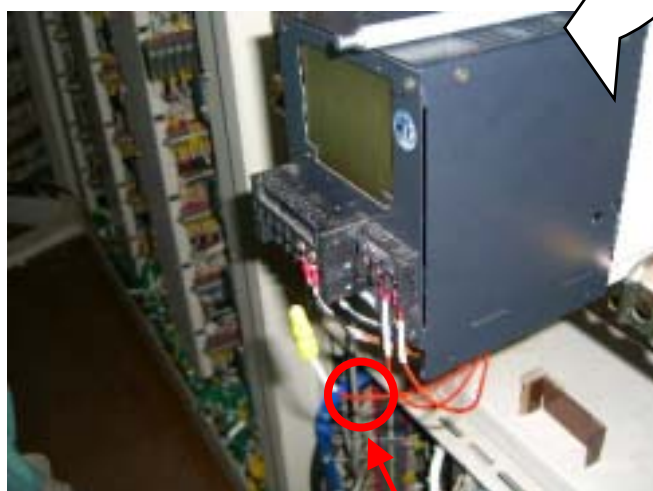
高圧注入ライン流量記録計（中央制御盤内）

損傷箇所

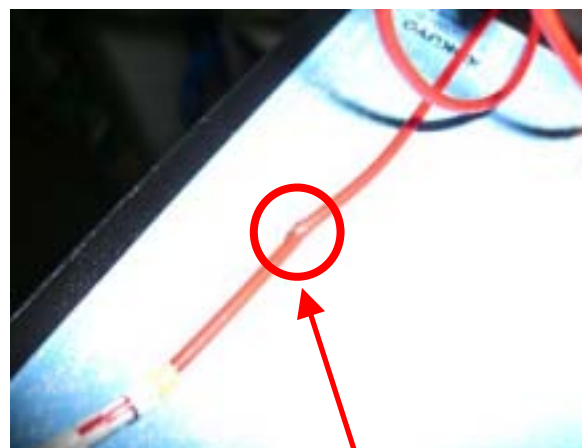
記録計電源線（復旧前）

損傷箇所（拡大）

その後、当該記録計を隔離し、「切」となった2台の電源スイッチを復旧した。また、当該記録計の電源線の損傷部を切除し、新品の端子を取付けた上で、6月6日11時00分通常状態に復旧した。
