伊方発電所第1号機 高圧注入ライン流量記録計電源線の損傷
他4件に係る報告書の提出について

湿分分離加熱器 1 A 出口フランジ部からの
蒸気漏えいについて

四国電力株式会社

伊方発電所第1号機 湿分分離加熱器1A出口フランジ部からの蒸気漏えいについて

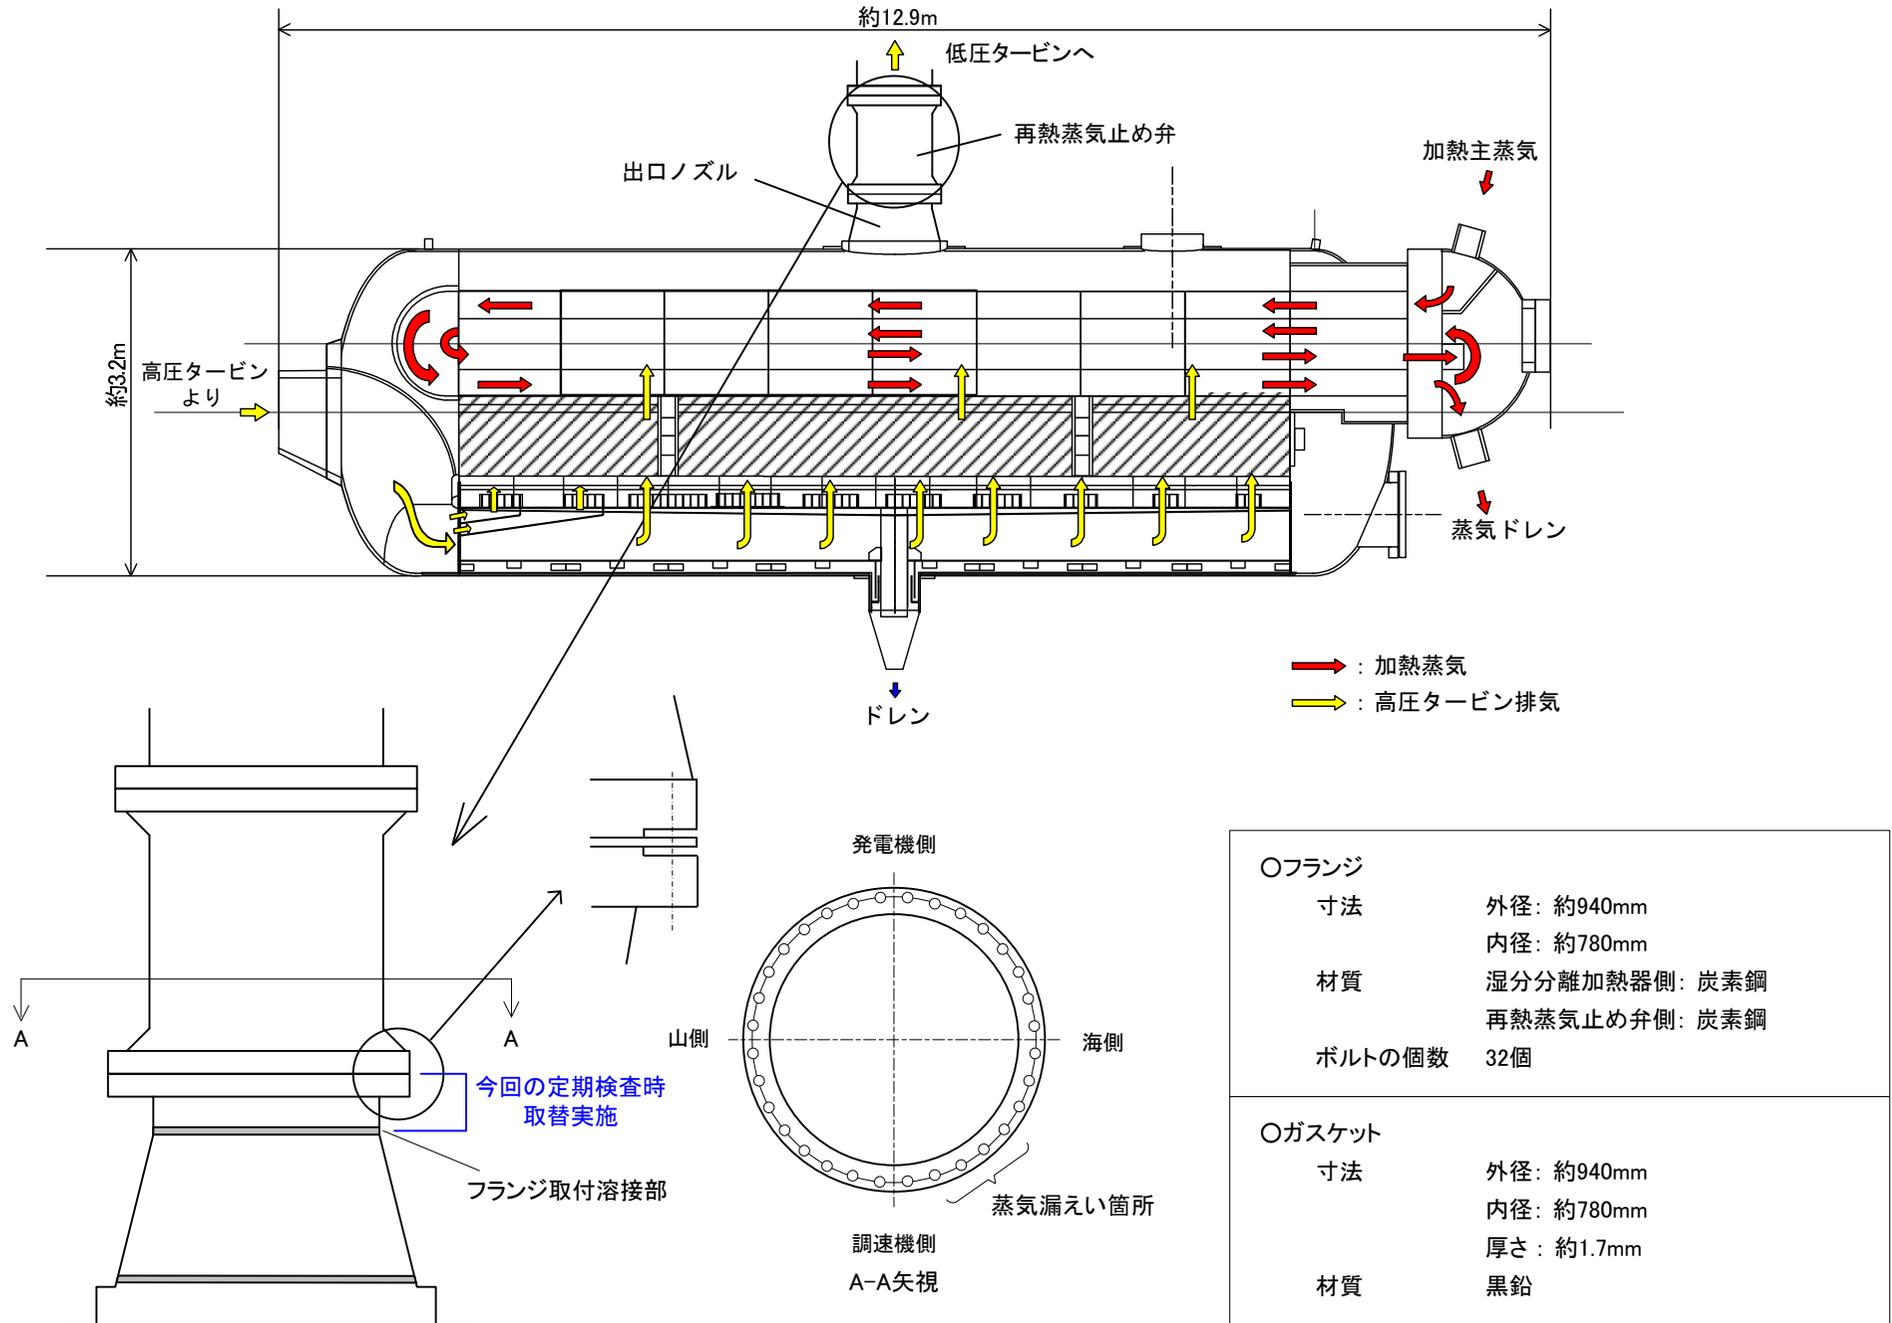
湿分分離加熱器1A出口フランジ部からの漏えい状況

伊方発電所第1号機(定格電気出力566MW)は、第24回定期検査において、送電開始に向けてプラント起動中のところ、6月10日2時20分頃、保修員が湿分分離加熱器1Aの出口フランジ部から蒸気が漏えいしていることを発見した。このため、タービンを手動停止し、蒸気の漏えいは停止した。

調査の結果、当該フランジの上流側フランジに最大約1.7mmの変形が認められたため、フランジシート面の修正加工により変形を取り除き、復旧を行い、6月15日11時30分、漏えいのないことを確認した。

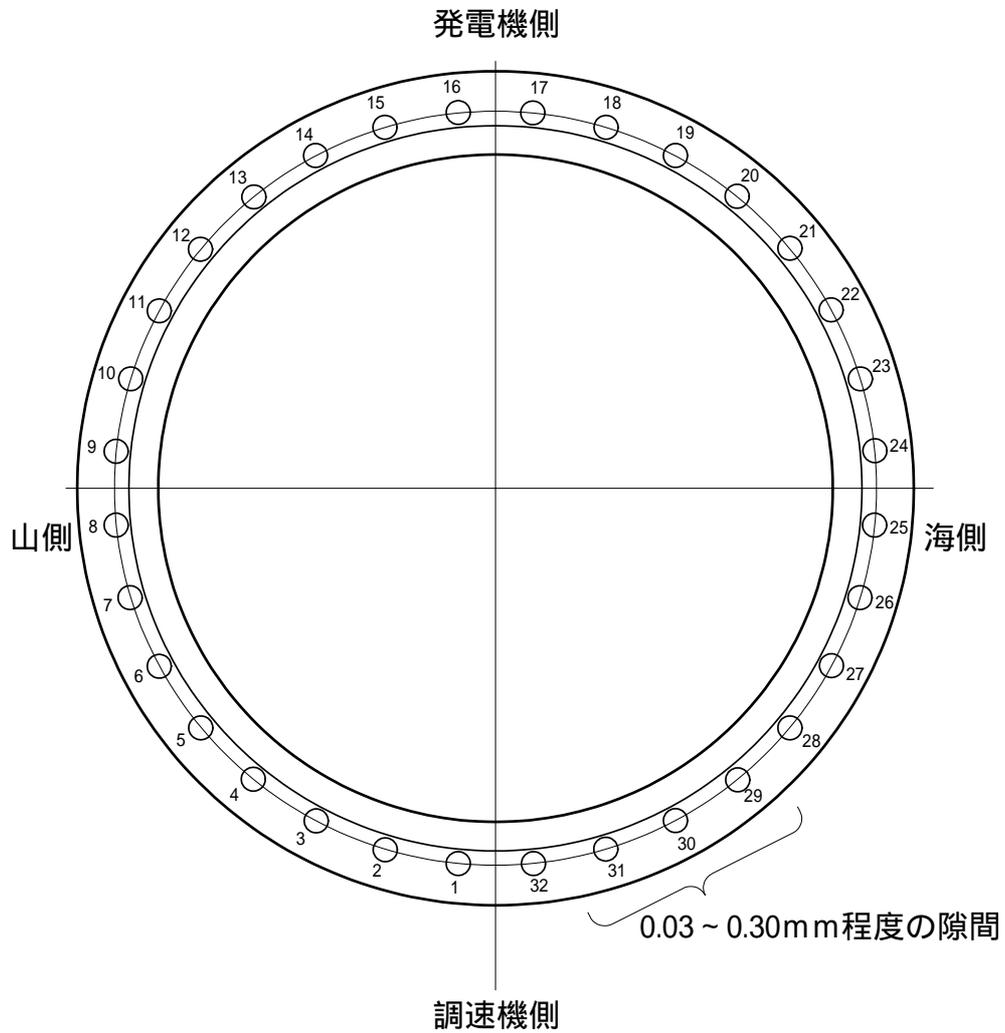
フランジシート面とガスケット間の寸法測定および外観目視点検結果

フランジシート面とガスケットシート面の隙間の有無を確認した結果、漏えい部近傍に0.03mm～0.30mm程度の隙間が認められた。なお、漏えい部近傍以外は、隙間は認められなかった。

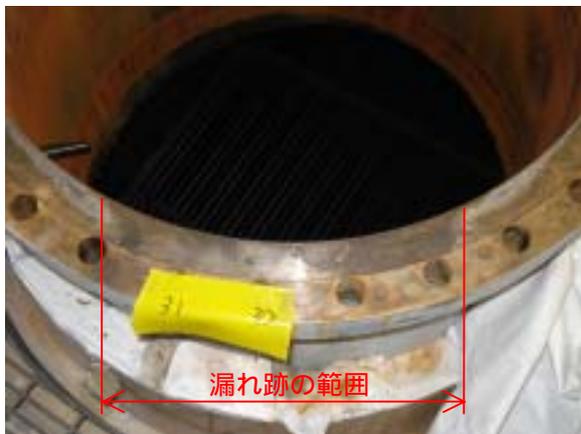
フランジ面及びガスケットについて外観目視点検を行った結果、運転中に蒸気が漏えいしていた部分に、フランジ面、ガスケットともに、約1/8週の範囲に漏えい跡が認められた。

[漏えい部の湿分分離加熱器1A出口フランジ面]

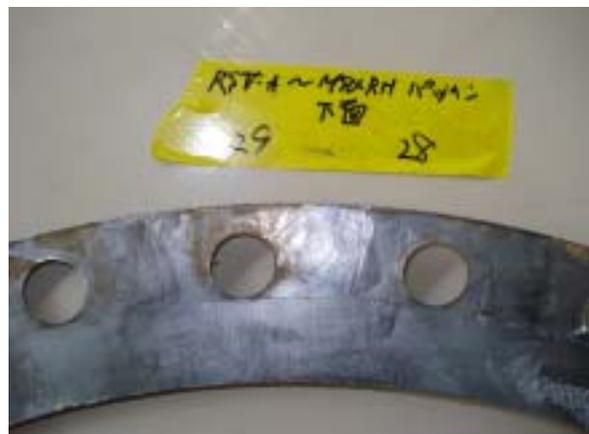
また、ガスケットについては、漏えい跡近傍にガスケット表面に残る締め付け跡が認められなかった。

[漏えい部のガスケット面(湿分分離加熱器側)]

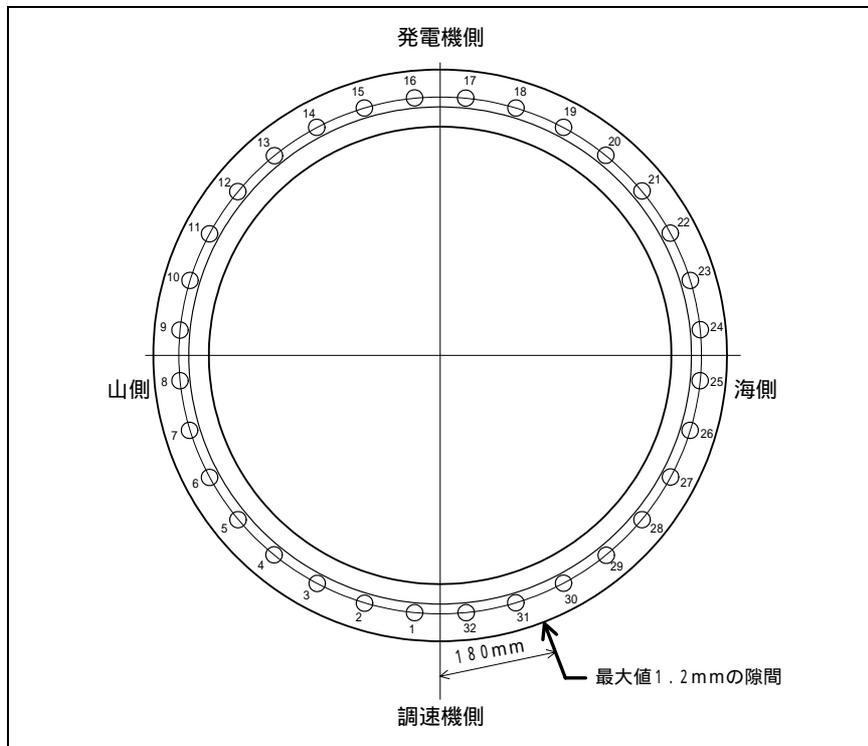
湿分分離加熱器出口フランジに、ガスケットを装着せず再熱蒸気止め弁を取り付け、隙間測定を実施した結果、最大約1.2mmの隙間が漏えい部近傍に認められた。

[ガスケットがない状態での隙間測定結果]

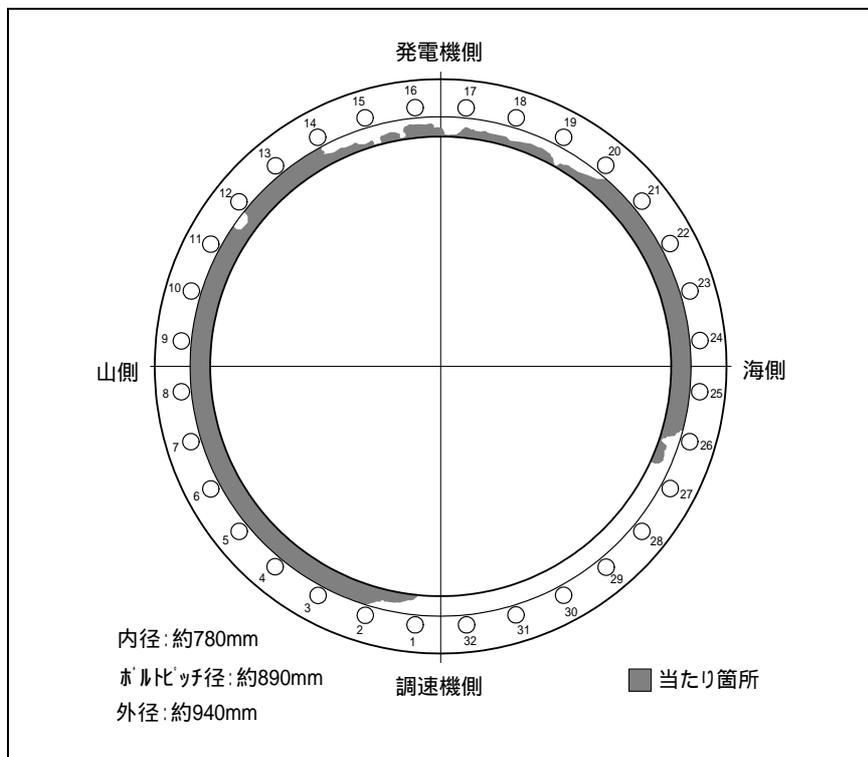
また、湿分分離加熱器出口フランジシート面と再熱蒸気止め弁フランジシート面の当たりを確認した結果、漏えい部近傍の約1/5週の範囲には当たりのないことが確認された。

[フランジシート面の当たり確認結果]

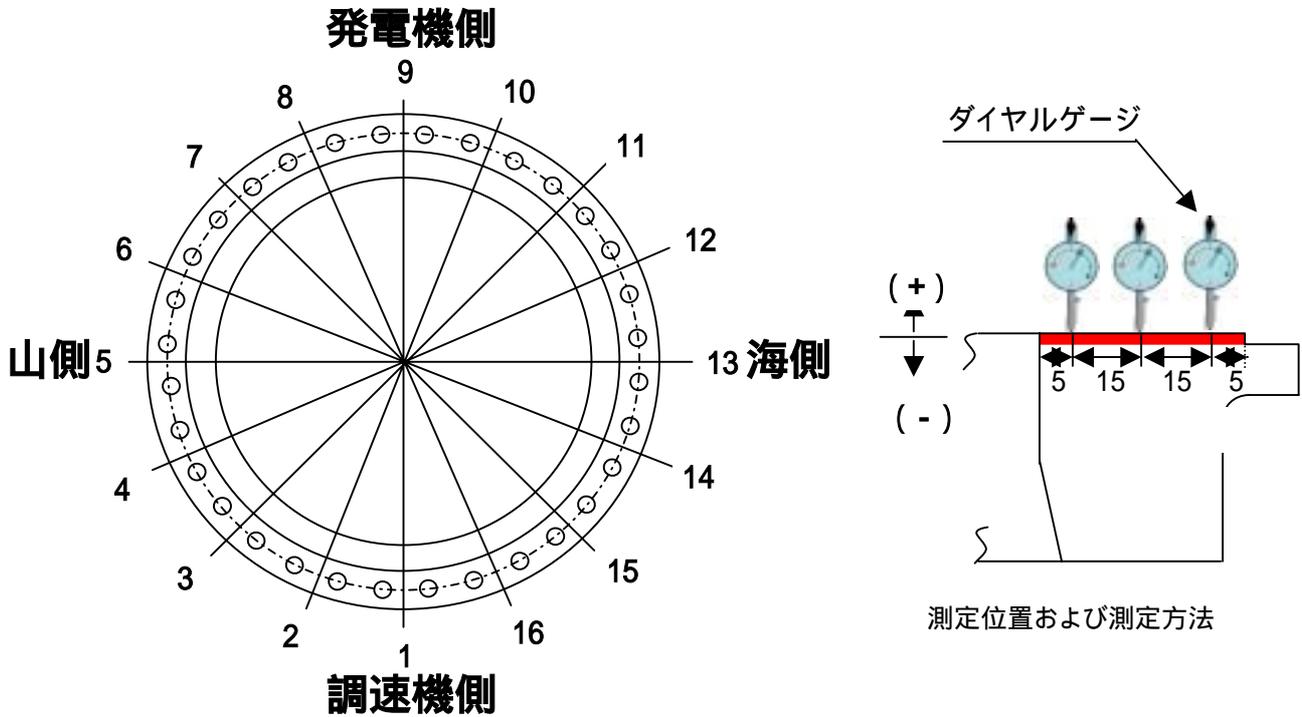
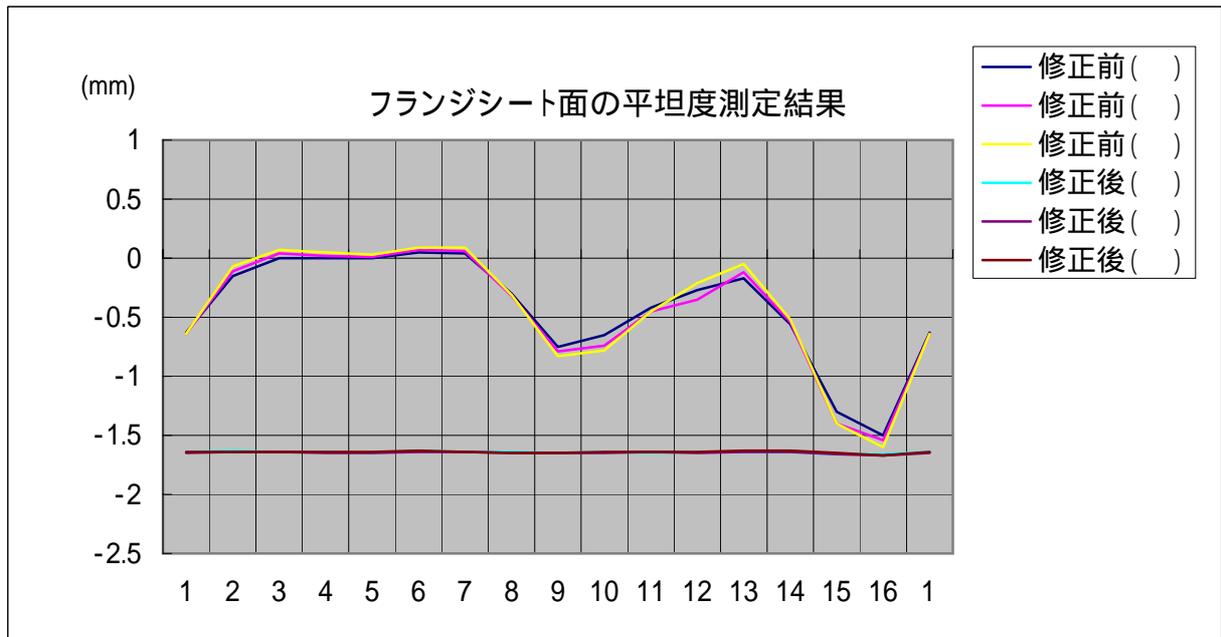
フランジシート面の平坦度測定結果

フランジシート面の平坦度を測定した結果、最大約1.7mmの変形が認められた。また、漏えい部近傍は、下側に変形していた。

フランジ取付溶接部の手直し溶接に伴い、フランジシート面が変形し、それにより、規定のトルクで締め付けても、フランジシート面とパッキンには隙間が生じ、そこから蒸気が漏れ出したものと推定される。なお、フランジの溶接作業において、熱変形を防止するため、配管内面に変形防止治具を取り付け、溶接による収縮を考慮した手順で溶接作業を実施したが、フランジシート面まで変形が及ぶことまでは、想定していなかった。

(1) 当該フランジのシート面を修正加工することにより変形を取り除き、フランジシート面の当たり確認を実施し、シート面の全面に当たりがあることを確認し、ガスケットを新品に取り替えて復旧した。また、湿分分離加熱器 1 D のフランジについても、同様の対策を行い、復旧した。

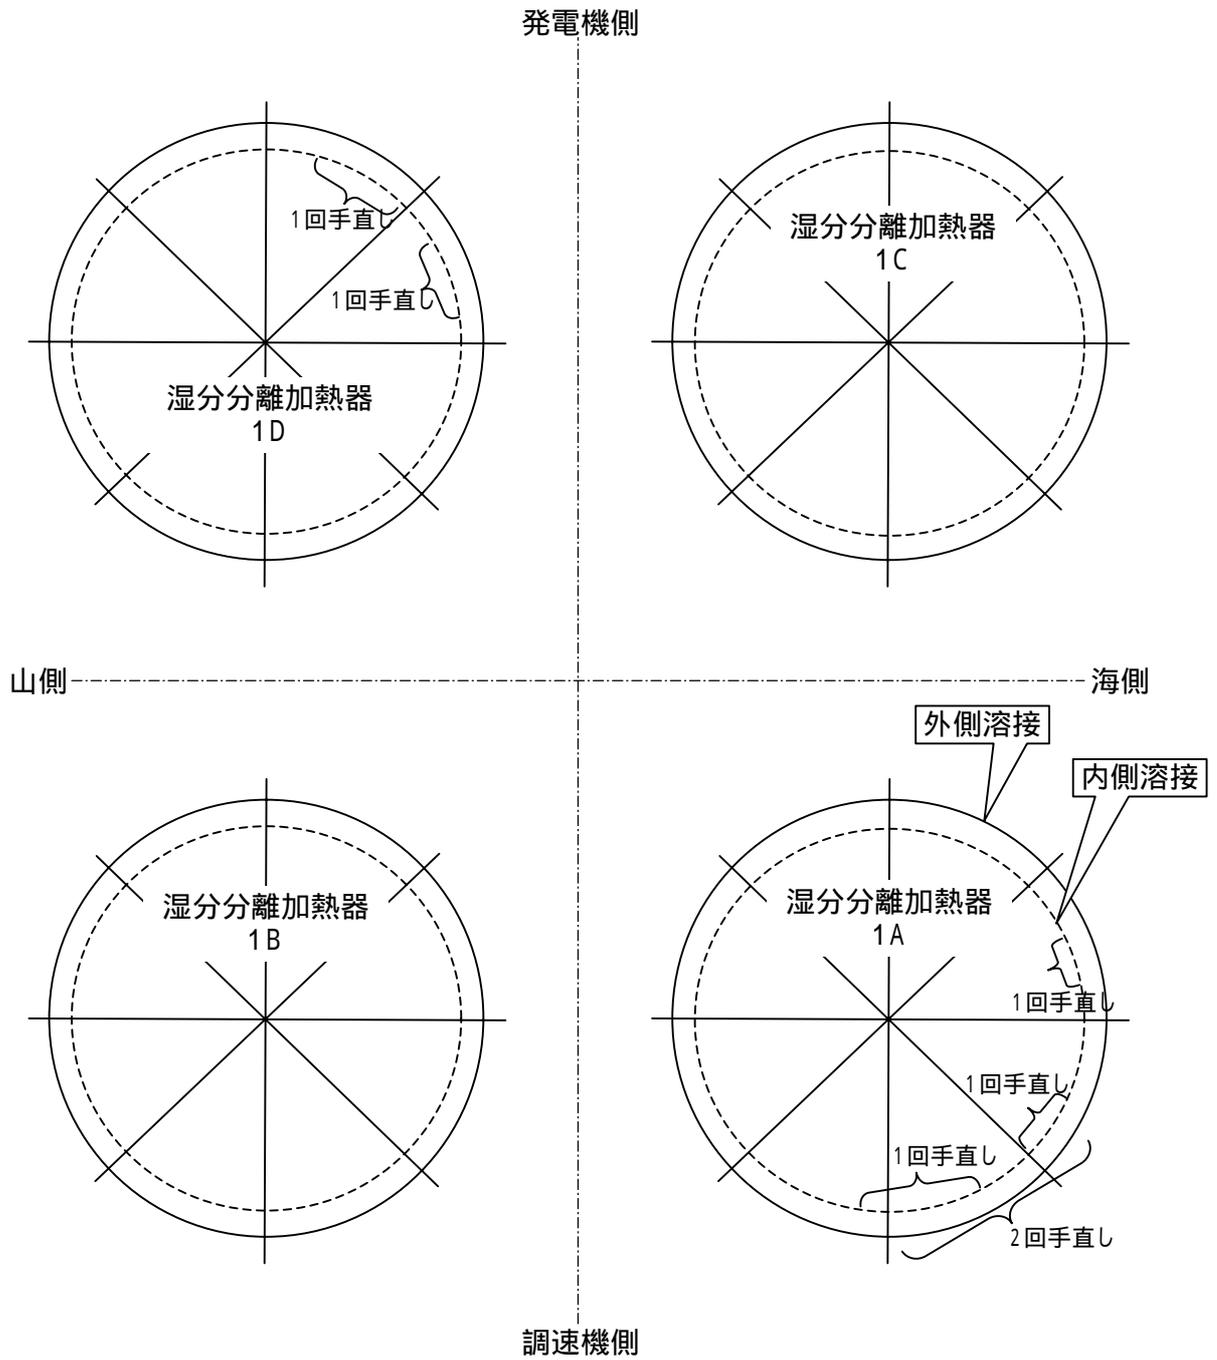
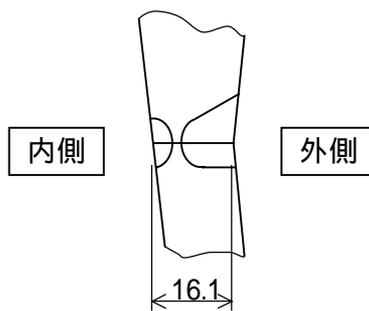
フランジ溶接時の手直し溶接調査（聞き取り）結果

- a . フランジの溶接作業においては、熱変形を防止するため、配管内面に変形防止治具を取り付けるとともに、溶接による収縮を考慮した手順で溶接作業を実施したが、溶接の中間溶接層と最終溶接層の放射線透過検査及び浸透探傷検査を実施しており、放射線透過検査にて溶接部の内部に気孔（* 1）が認められたため、その箇所を切削し、手直し溶接を実施した。中間溶接層で外側より 1 回、最終溶接層で内側より 2 回、外側より 1 回手直し溶接を実施した。そのいずれも手直し溶接の箇所は、漏えい跡近傍であった。

フランジ溶接作業後は、フランジ 4 箇所のレベル測定は実施したが、フランジの詳細な変形の測定は実施しなかった。（添付資料 - 6）

また、据付状況の聞き取り調査の結果、1 D については、手直し溶接を最終溶接層で内側より 1 回実施していた。1 B、1 C については、手直し溶接は実施していなかった。

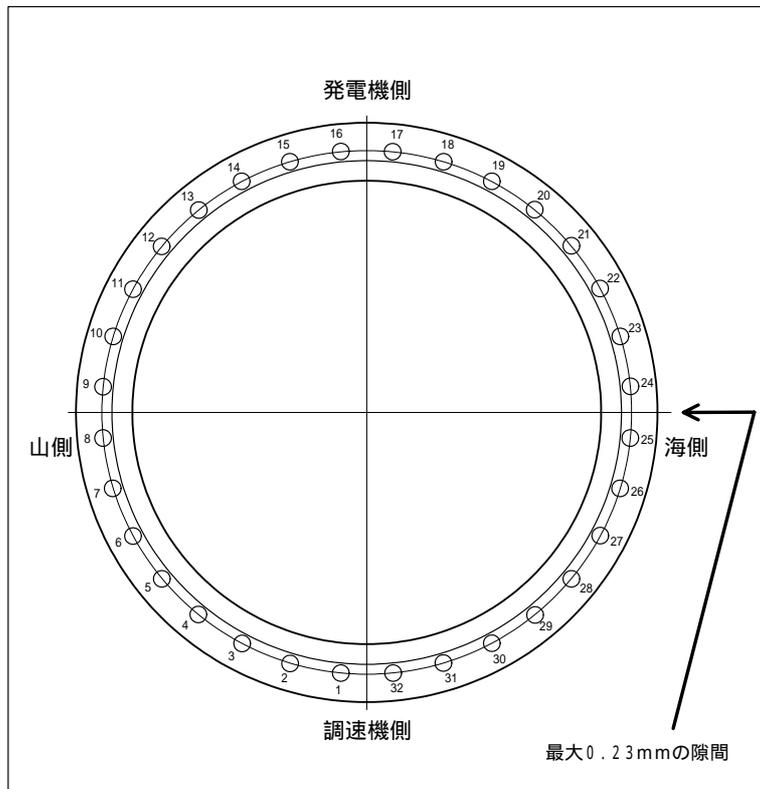
湿分分離加熱器 1 B、1 C、1 Dについても、今回の定期検査時にフランジの取り替えを実施しており、フランジ部を分解し、1 Aと同様に外観目視点検、当たり確認及び隙間測定等を実施した結果、1 Dについては、当たり確認にて約 1 / 8 周の範囲に当たりのないことが確認された。また、その箇所に最大約 0 . 2 3 mm の隙間が認められた。ただし、ガスケットの外観目視点検の結果、ガスケット表面に残る締め付け跡は全周に認められた。1 B、1 C は、特に異常は認められなかった。

[ガスケットがない状態での隙間測定結果]

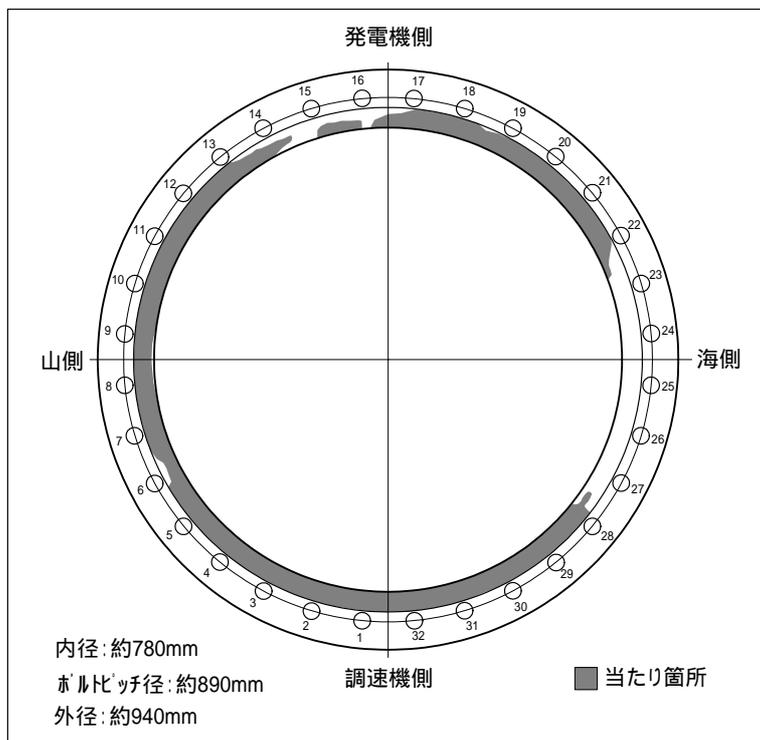
[フランジシート面の当たり確認結果]
