伊方発電所第1号機 高圧注入ライン流量記録計電源線の損傷
他4件に係る報告書の提出について

伊方発電所第1号機
タービン建家非常用排水系統配管からの水漏れについて

平成19年 8月

四国電力株式会社

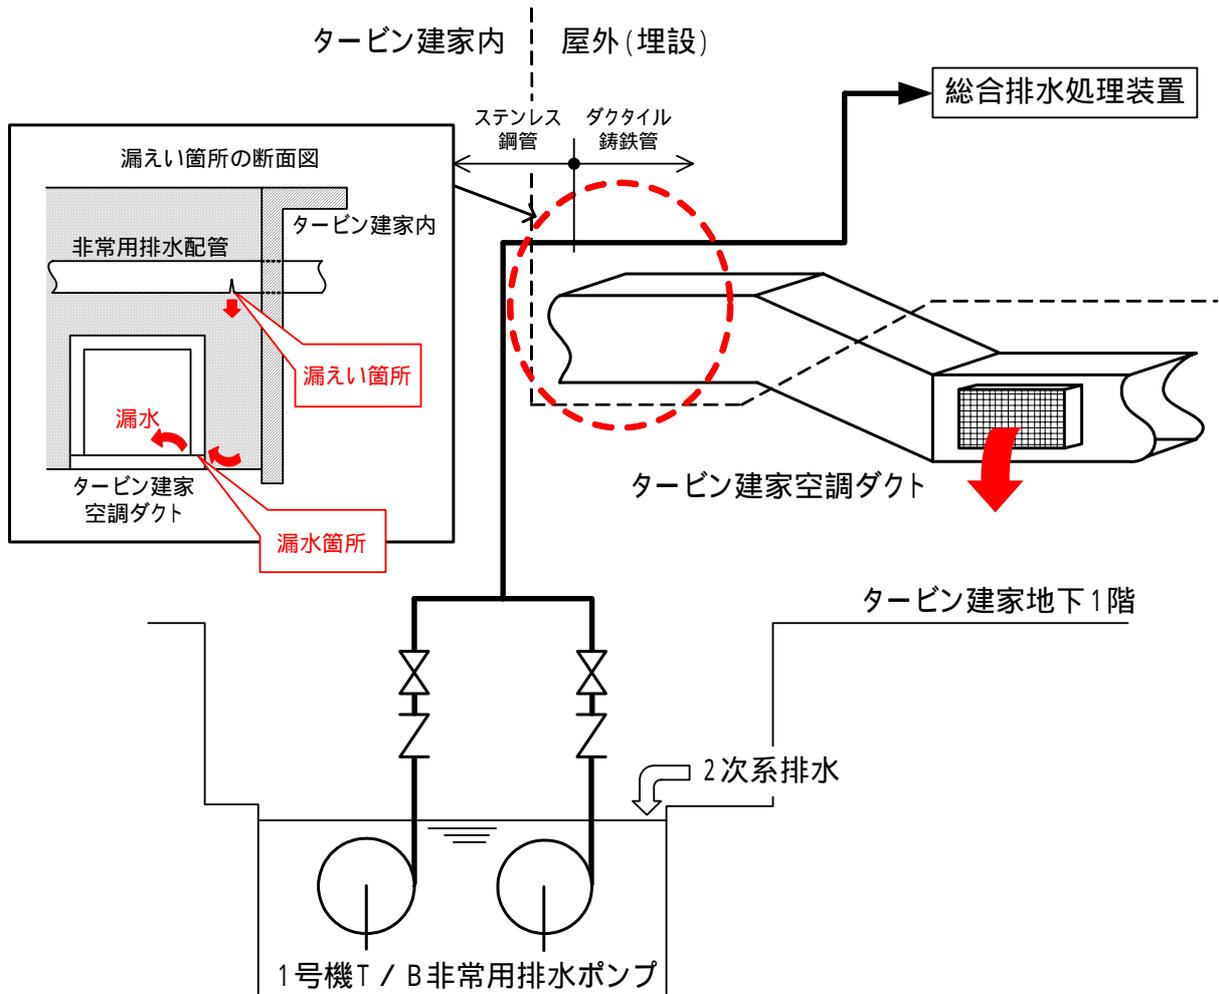
伊方発電所1号機 タービン建家非常用排水系統配管廻り概略図

タービン建家屋外の地面のアスファルトが、直径約1mの半円状に深さ約1m陥没しており、陥没箇所に埋設してあるタービン建家非常用排水ポンプ*1出口配管(以下、非常用排水配管という。)から水が漏れているのが確認された。

その後の調査において、非常用排水配管の直下に空調ダクトが設置されていることから、非常用排水配管からの漏えいが空調ダクトからの漏水に起因するものと推定し、タービン建家非常用排水ポンプを停止し漏水は停止した。

さらに、ポンプ運転により上記配管より地中に漏れ出した排水が、配管の下にある空調ダクトのコンクリート打継ぎ部の不良箇所から流入し、タービン建家地下1階の空調ダクトから漏水したものと推定される。

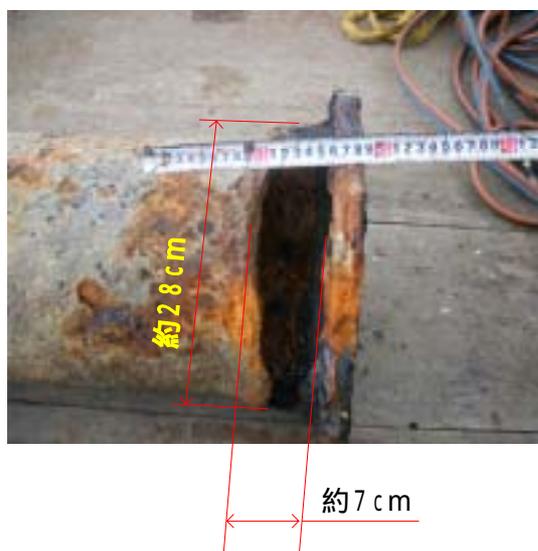
【非常用排水配管(埋設)】

点検の結果、非常用排水ポンプ出口配管に腐食による貫通穴(長さ約28cm、最大幅約7cm)が1箇所確認された。

配管外面には、貫通穴（長さ約28cm、最大幅約7cm）が1箇所認められた。貫通穴以外の部分を観察した結果、配管外面は錆止め塗装が施されており、外側からの異常な腐食は認められなかった。

配管内面は、貫通穴（長さ約28cm、最大幅約7cm）の認められた部分は、ダクト用キャスト鉄管の接続部（ステンレス鋼管との差し込み接続）であった。

また、貫通穴周辺が円周方向に腐食していた。なお、内面モルタルライニングを施していない部分であった。

非常用排水ポンプ出口配管については、ダクティル鑄鉄管の差し込み接続部は内面モルタルライニング未実施であり、その箇所にステンレス鋼管の接触による異種金属接触腐食^{*2}が経年的に発生進展し、貫通に至ったものと推定される。

- (1) 当該箇所の配管をダクティル鑄鉄管(差し込み接続部を含み内面エポキシ樹脂粉体ライニング)に取替を実施した。

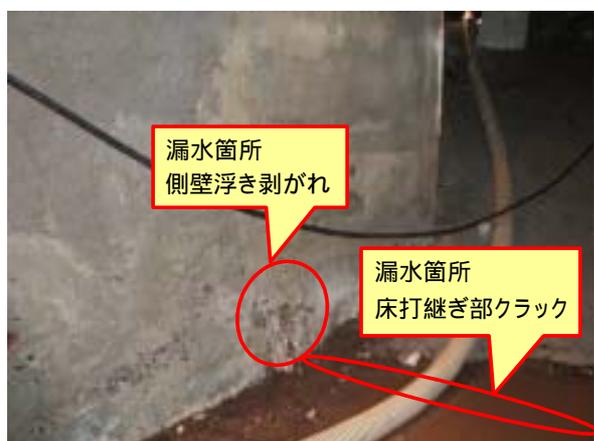
【空調ダクト(地中)】

内面調査した結果、空調ダクトコーナー部の床面と側壁打ち継ぎ部に巾50cmの浮き剥がれと、コンクリート床継ぎ目に長さ約150cmのクラックを各1箇所確認した。

- (3) 空調ダクトコーナー床および側壁打継ぎ部にできた隙間に止水材を充填し補修を実施した。
