伊方発電所第1号機 高圧注入ライン流量記録計電源線の損傷
他4件に係る報告書の提出について

伊方発電所第2号機
除塵装置洗浄用海水配管からの
海水の漏れについて

平成19年 8月
四国電力株式会社

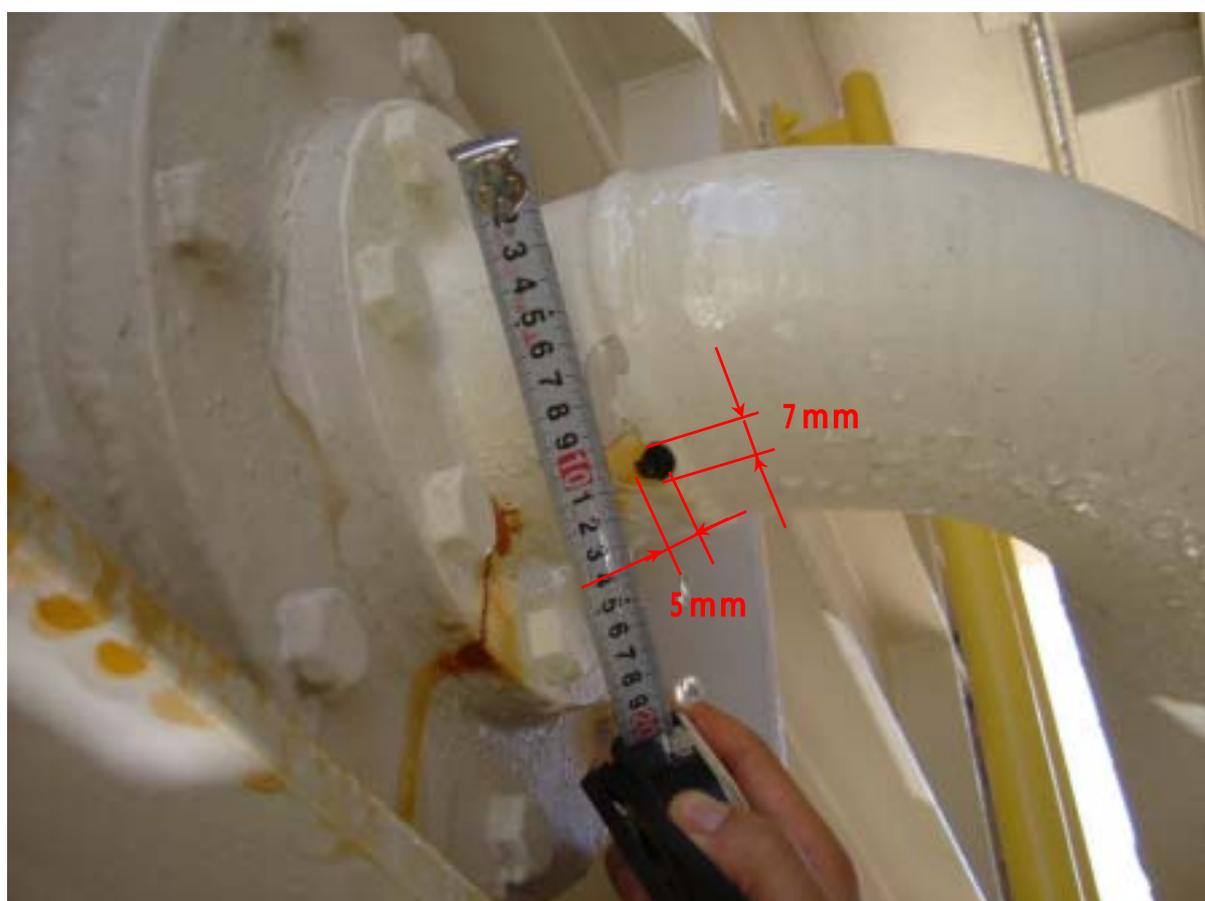
洗浄用海水配管外面状況

調査の結果、当該配管溶接部に貫通穴(約7 mm × 約5 mm)が認められたため、当該配管を新品に取替えて、7月5日漏えいのないことを確認した。

当該洗浄水配管の外観目視点検を実施した結果、配管溶接部に約 7mm × 約 5mm の貫通穴が認められた。

- (1) 当該配管を耐食性に優れた内面ポリエチレン粉体ライニング配管に取替えを実施した。
- (2) 当該配管と同仕様(炭素鋼)である除塵装置 2 B 2 洗浄用海水配管について内面ポリエチレン粉体ライニング配管に取替えを実施した。
- (3) 1 , 2号機の洗浄用海水ポンプ出口から除塵装置までの配管のうち、建設時から取替えを実施していない配管(アルマ加工)についても念のため、計画的に内面ポリエチレン粉体ライニング配管へ取替える。なお、炭素鋼配管で海水が溜まりやすい構造の配管については、腐食の進行が早くなる旨を関係箇所に周知する。

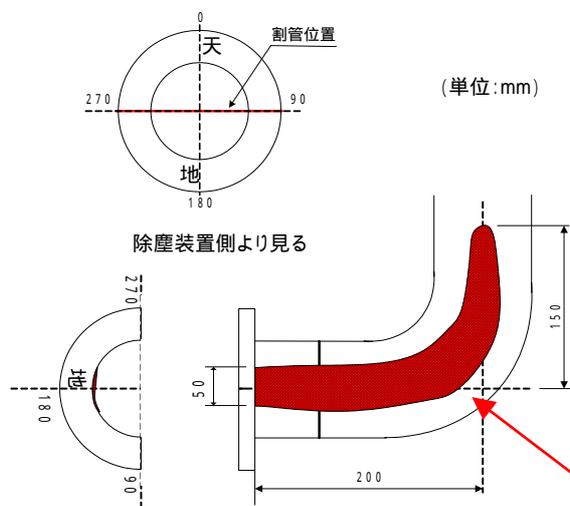
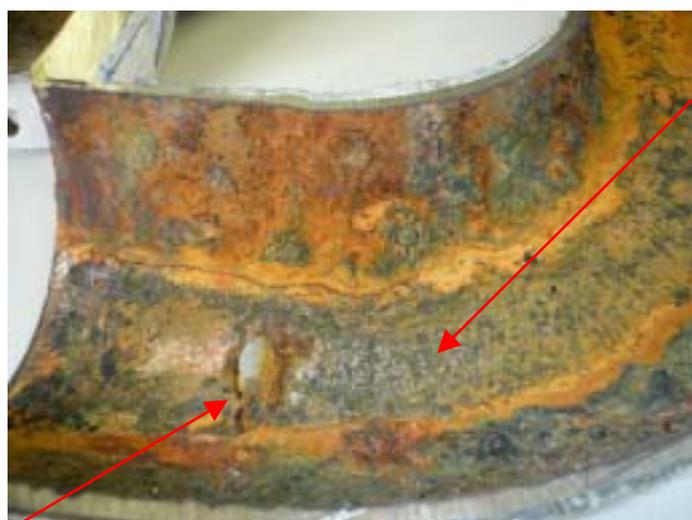
手入れ前

配管内表面の外観目視点検を実施した結果、配管内面は全面に茶褐色の錆が発生しており、配管下部には水の溜まり跡が認められた。また、貫通穴は水の溜まり跡の範囲であった。

当該配管は炭素鋼であり、除塵装置の停止時に、配管水平部下面に海水の溜まりがあり、その溜まり水により除々に腐食が進行し貫通に至ったものと推定される。

水溜まり箇所

当該貫通箇所

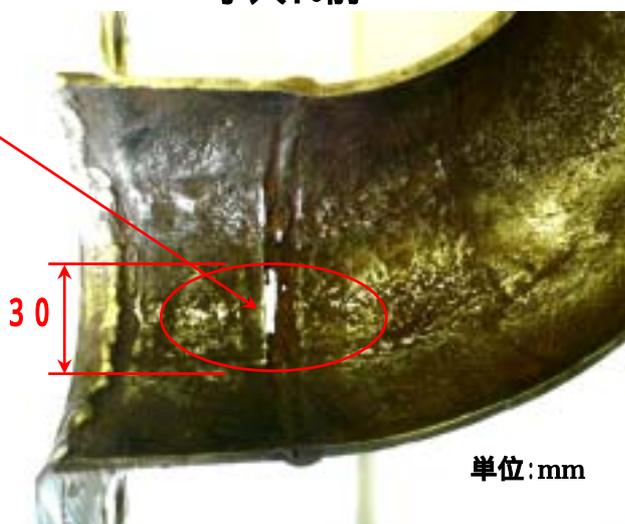
手入れ後

配管内表面の錆を除去し外観目視点検を実施した結果、全面にわたり減肉が見られ特に漏えい箇所近傍に著しい減肉が認められた。また、錆の除去に伴って、フランジ(除塵装置取付側)溶接部近傍に新たに約 16mm × 約 2mm の貫通穴が認められた。

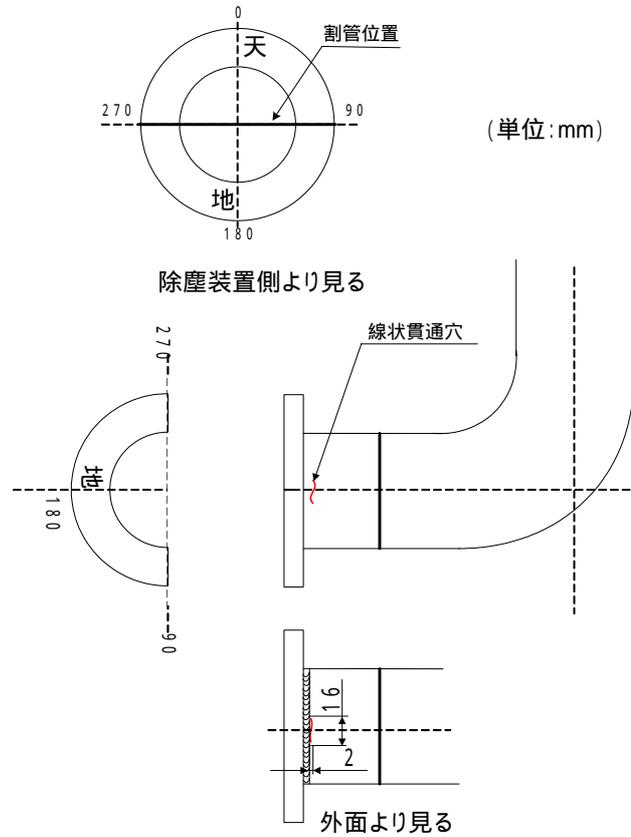
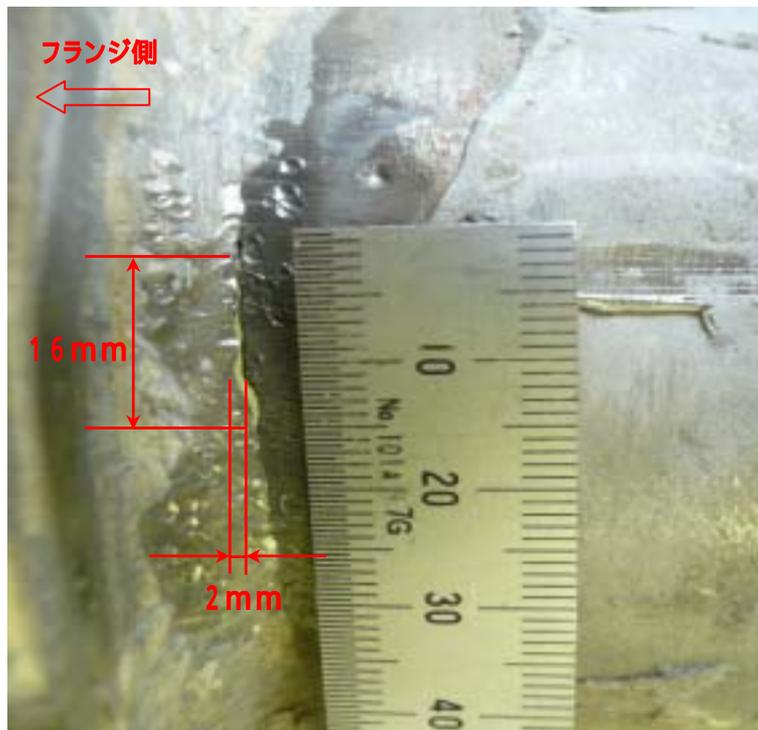
フランジ溶接部近傍線状貫通穴状況

フランジ溶接部近傍
