伊方発電所第3号機 原子炉補機シーケンス盤カードの不具合
他1件に係る報告書の提出について

伊方発電所第3号機

原子炉補機シーケンス盤カードの不具合について

平成19年9月
四国電力株式会社

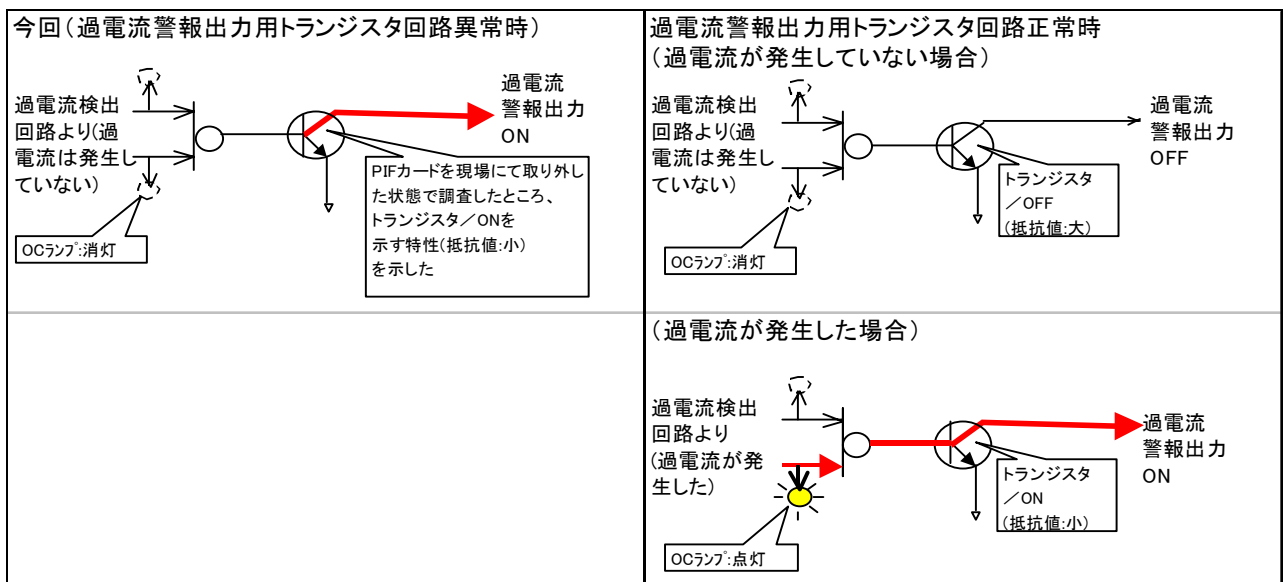
図-1 過電流警報出力用トランジスタ回路特性確認結果

PIFカードを予備品と取り替えた直後に、PIFカードを取り外した状態で過電流警報出力用トランジスタ回路特性を確認したところ、図-1の通り過電流を検出していないにもかかわらず、過電流警報出力用トランジスタがON(通常OFF)の状態を示す特性を示した。

当該 P I F カード過電流警報出力用トランジスタ回路の一過性の動作不良により、過電流警報が誤って発信したと推定される。

a. 当該カードを予備品と取り替え、健全性を確認のうえ復旧した。

b. 今後とも、PIF カードを予備品として常備する。

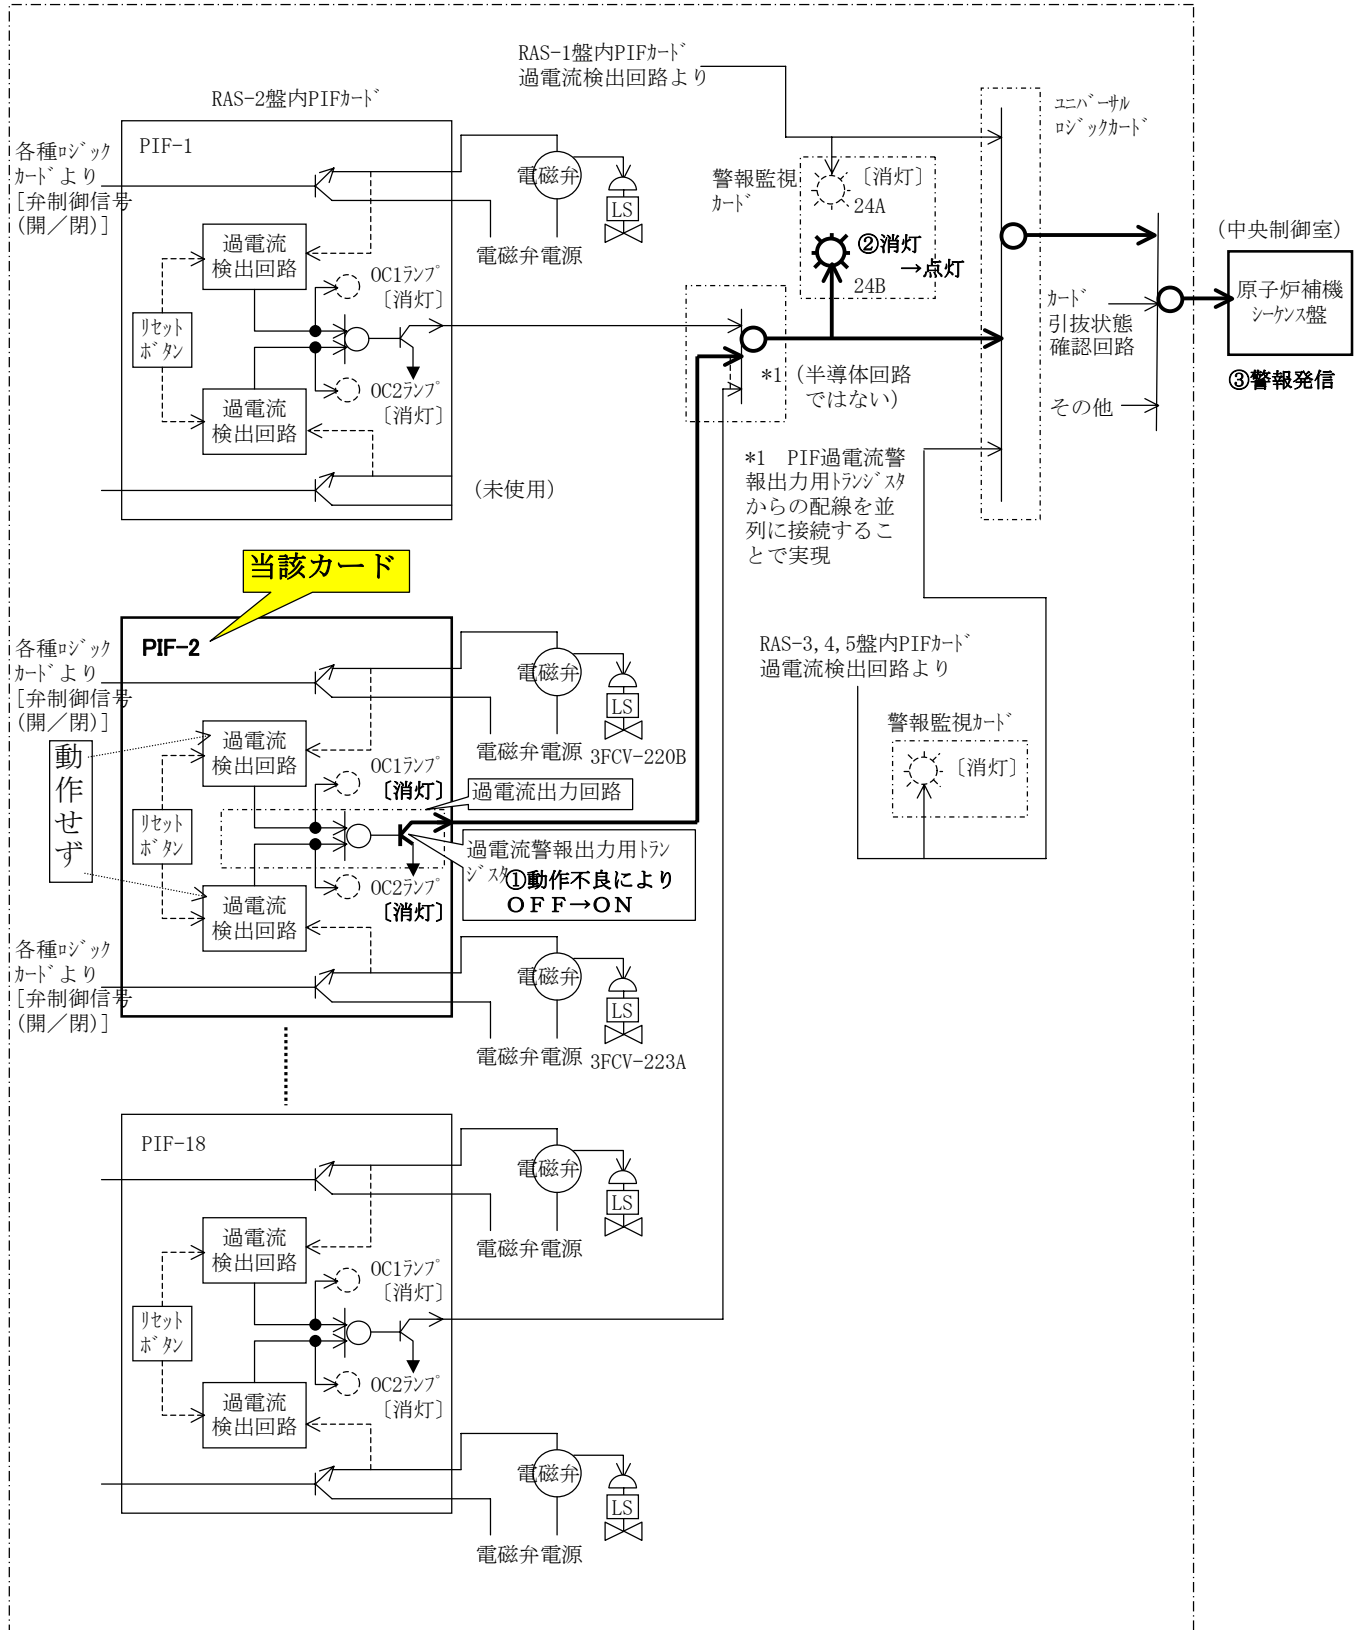
原子炉補機シーケンス盤-2 (RAS-2) PIF過電流検知回路

(a) 中央制御室「原子炉補機シーケンス盤」警報が発信するとともに、R A S - 2 盤内P I Fカードの過電流を示すランプ（警報監視カード24Bランプ以下、「警報監視カード24Bランプ」と記載）が点灯（正常時は消灯）していることを確認した。

(b) R A S - 2 盤内P I Fカードの過電流を示す「警報監視カード24Bランプ」が点灯している場合、本来はR A S - 2 盤内のいずれかのP I FカードのOC（過電流）ランプが点灯すべきであるが、P I FカードのOCランプは18枚すべて消灯していた。

このため、実際には過電流は発生していないと考えられることから、RAS-2 盤内 P I F 過電流検知回路（検出回路および出力回路）の調査を行うこととした。

- (a) 警報監視カードについて予備品との差し替えを実施したところ、「警報監視カード 2 4 B ランプ」は点灯、警報は発信したままであった。
- (b) ユニバーサルロジックカードについて予備品との差し替えを実施したところ、「警報監視カード 2 4 B ランプ」は点灯、警報は発信したままであった。
- (c) P I F カード（18 枚）を 1 枚ずつ予備品と差し替えた結果、過電流検知回路に動作不良のあった P I F カードを特定した。

- (a) 過電流検知回路に動作不良のあった P I F カードを予備品と取り替えるとともに、このカードが駆動する弁が正常に動作することを確認した。この結果「警報監視カード 2 4 B ランプ」は点灯→消灯となり、P I F カード過電流検知回路は正常となった。

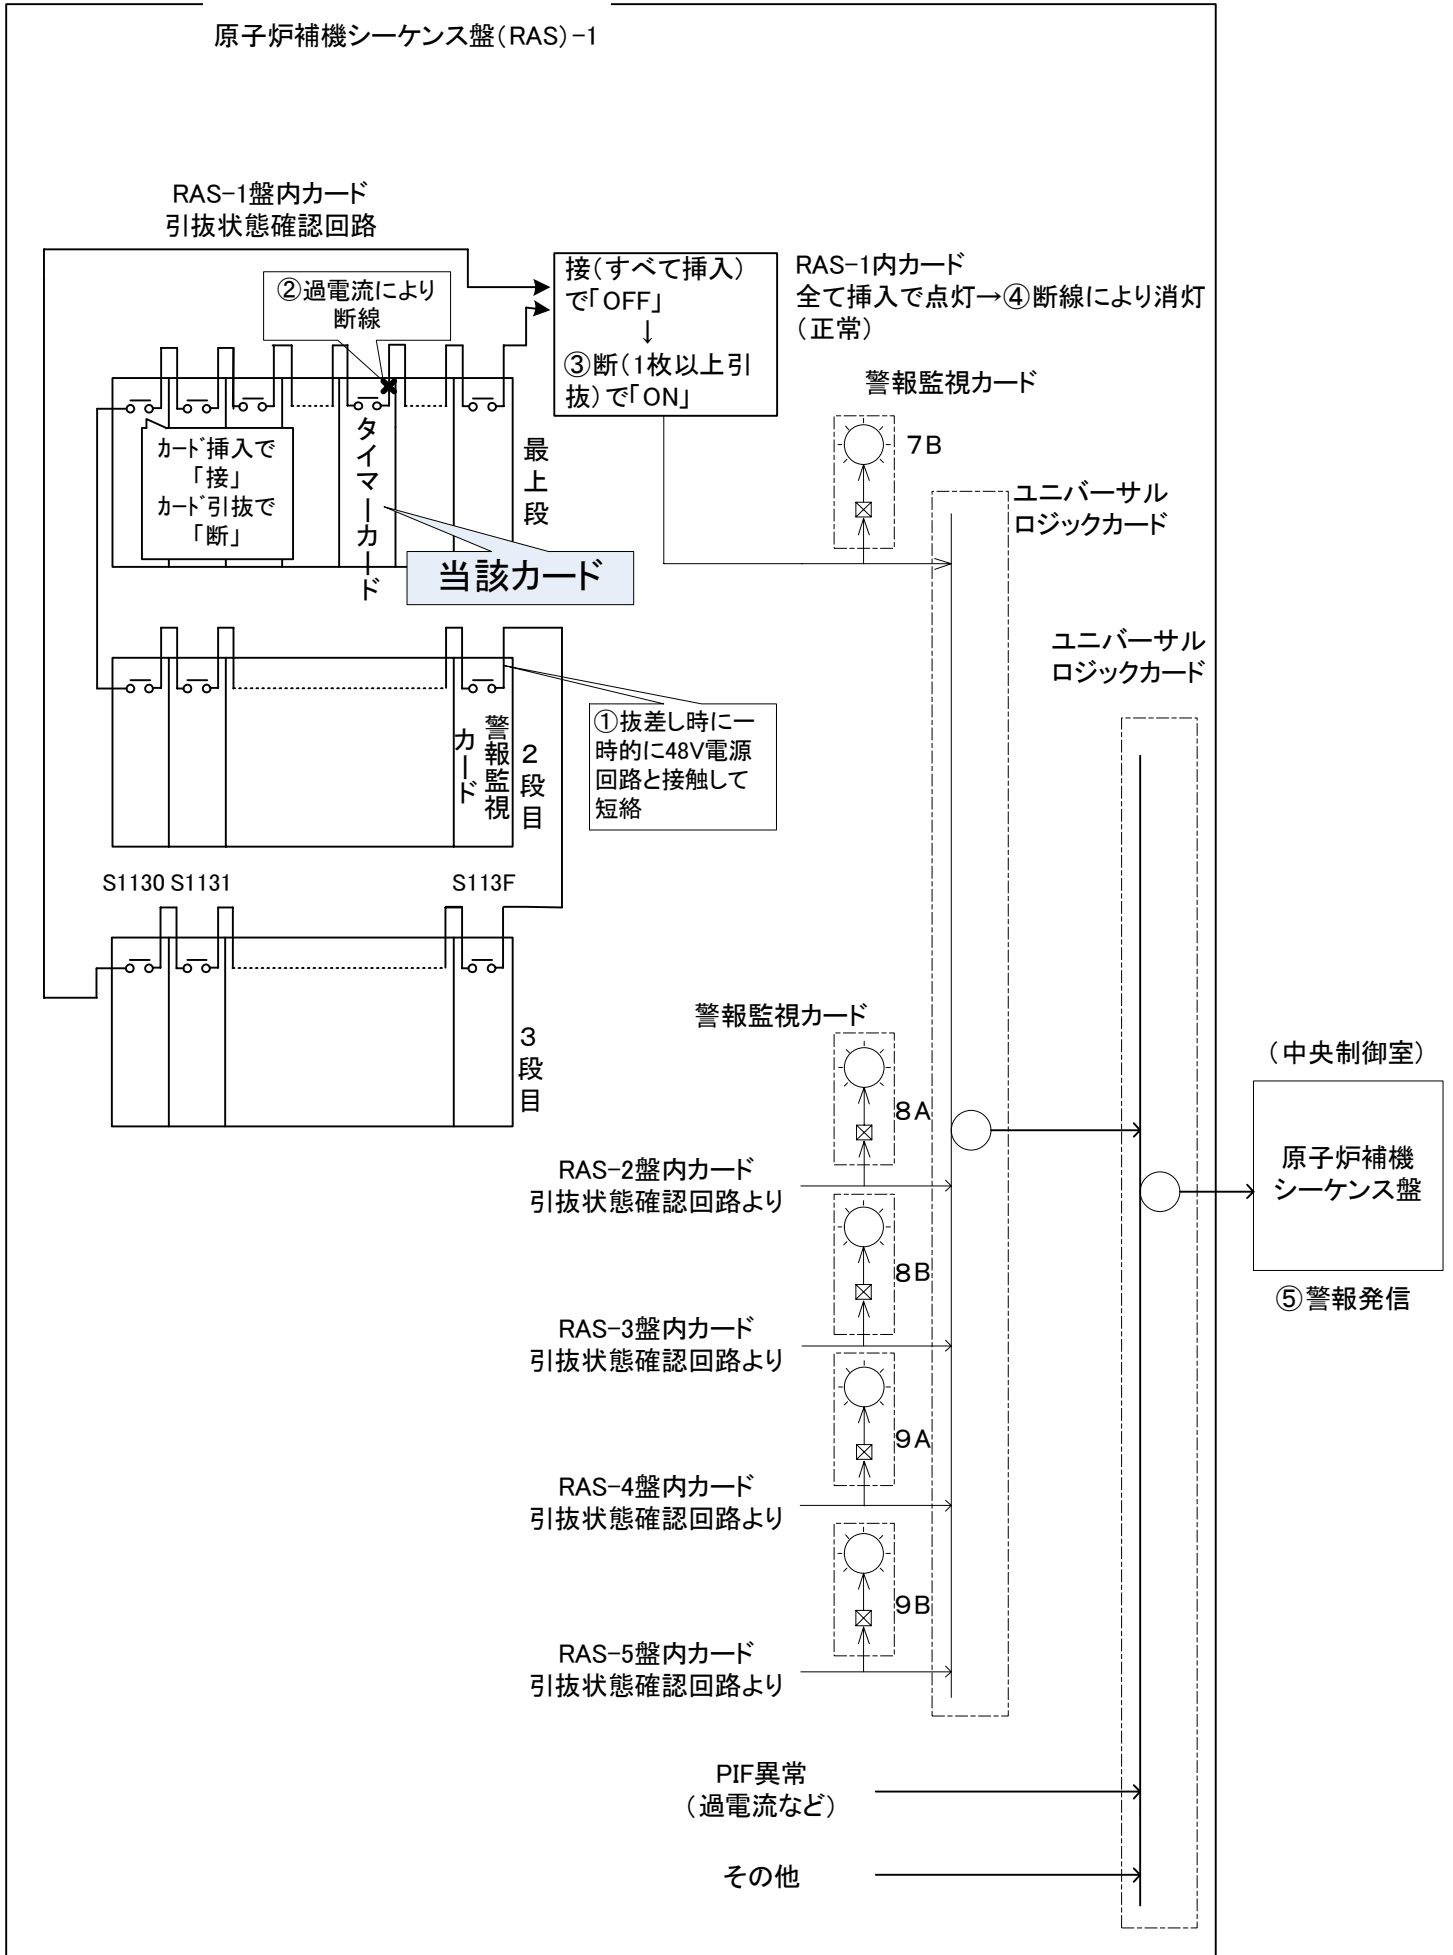
伊方3号機原子炉補機シーケンス盤 カード引抜状態確認回路

P I F カード過電流検知回路は正常となったにもかかわらず、中央制御室「原子炉補機シーケンス盤」警報が復帰しないため、引き続き調査を実施したところ、RAS-1 盤内のカードがすべて挿入状態を表す「警報監視カード 7 B ランプ」が消灯（正常時は点灯）していることを確認した。

- (a) 警報監視カードについて予備品との差し替えを実施したところ、「警報監視カード7Bランプ」は消灯、警報は発信したままであった。
- (b) ユニバーサルロジックカードについて予備品との差し替えを実施したところ、「警報監視カード7Bランプ」は消灯、警報は発信したままであった。
- (c) RAS-1 盤各カード内のカード引抜状態確認回路を調査した結果、動作不良のあるカードは、4枚あるタイマーカーカードのうちの1枚であることが判明した。このため当該カードを予備品と交換するとともに、このカードが正常に動作していることを確認した。

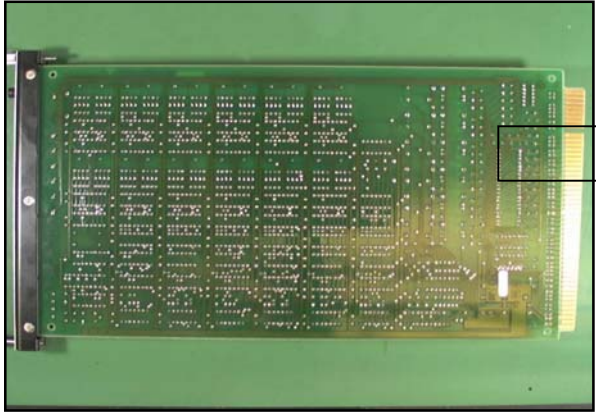
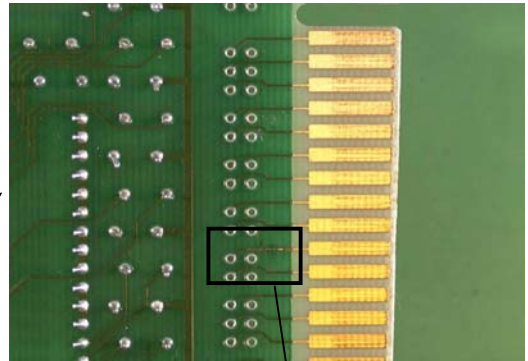
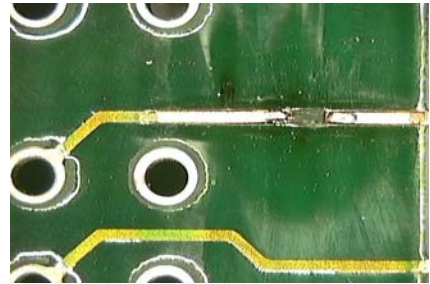
タイマーカード詳細調査結果

タイマーカーダの断線、汚れ、異物の付着、ハンダの状態を目視確認したところ、基板上のカード引抜状態確認回路を構成するパターン配線に断線が見られた。

また断線部には焼けたような跡があったことから、カード引抜状態確認回路と電源回路が短絡した可能性が高いと推定した。

過電流検知回路における異常箇所特定のため、警報監視カードを抜き差しした際、カードがカードフレームに対して一時的に斜めに刺さった状態となり、48V 電源と引抜き状態確認回路のピンが一時的に接触し短絡した。短絡電流は R A S - 1 盤内引抜き状態確認回路を流れ、タイマーカーカード内プリント基板上のパターン配線で断線を引き起こしたと推定される。

a. 当該カードを予備品と取り替え、健全性を確認のうえ復旧した。

b. 今後とも、タイマーカーカードを予備品として常備する。

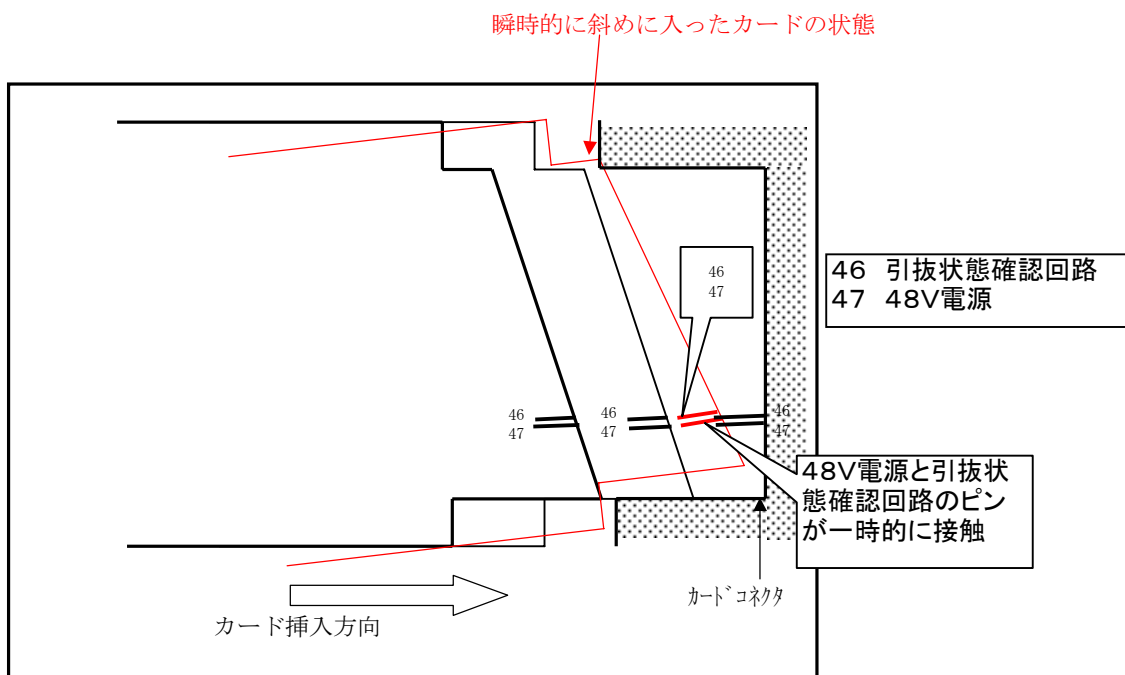
2. 警報監視カードによるカード引抜き状態確認回路と電源回路との短絡再現試験結果

前項の推定原因確認のため、工場において再現試験を実施した。その結果、警報監視カードをカードフレームに差し込む際、カード下側をやや強く押さえた状態で斜めに挿入すると、カード側のピンが、カードフレーム側の隣接する48V電源および引抜状態確認回路の2本のピンに接触し、瞬間的に短絡状態になる場合があった。

警報監視カードを調査の過程で抜き差しした際、カードがカードフレームに対して一時的に斜めに刺さった状態となり、48V電源と引抜き状態確認回路のピンが一時的に接触し短絡に至ったものと推定した。

上記推定原因確認のため、工場において再現試験を実施した。その結果、警報監視カードをカードフレームに差し込む際、カード下側をやや強く押さえた状態で斜めに挿入すると、カード側のピンが、カードフレーム側の隣接する48V電源および引抜き状態確認回路の2本のピンに接触し、瞬間的に短絡状態になる場合があった。

c. 今後、48V 電源を使用している警報監視カードおよび接点入力監視カードを抜き差しする場合は、カード抜き差し時に短絡するおそれがあるため、48V 電源を隔離する。

また、この内容を作業要領書に反映するとともに、関係者に周知する。
