伊方発電所第1号機 中間領域中性子束検出回路信号処理ユニットの不調
他4件に係る報告書の提出について

伊方発電所第1号機
中間領域中性子束検出回路 信号処理ユニットの
不調について

平成19年10月
四国電力株式会社

伊方発電所第1号機 中間領域中性子束検出回路 信号処理ユニットの不調について

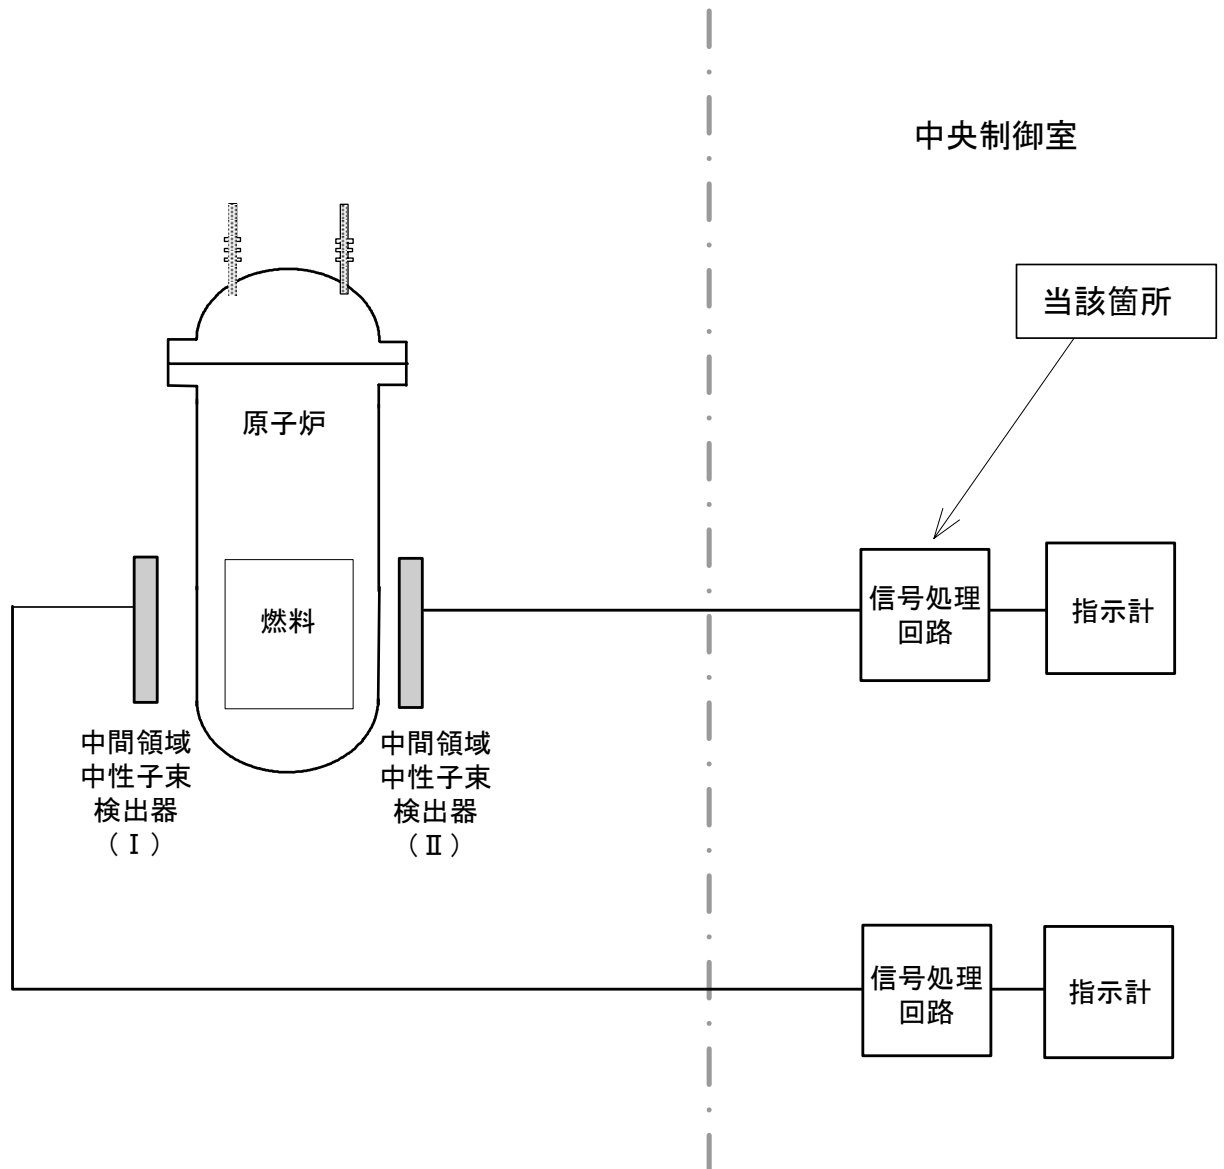
中間領域中性子束検出器概要図

伊方発電所1号機（定格電気出力566MW）は定格熱出力運転中のところ、8月3日18時54分、中央制御室に中間領域中性子束検出器*1の異常を示す警報が発信し、2チャンネルある内の1チャンネルが停止した。

調査を実施したところ、信号処理ユニット（以下ドロア*2という）内で過電流が発生し、計装電源ヒューズが「断」となり、上記の警報が発信したものと判明した。

このため、当該ドロアを予備ドロアに交換を行い異常のないことを確認し、8月4日9時30分通常状態に復旧した。

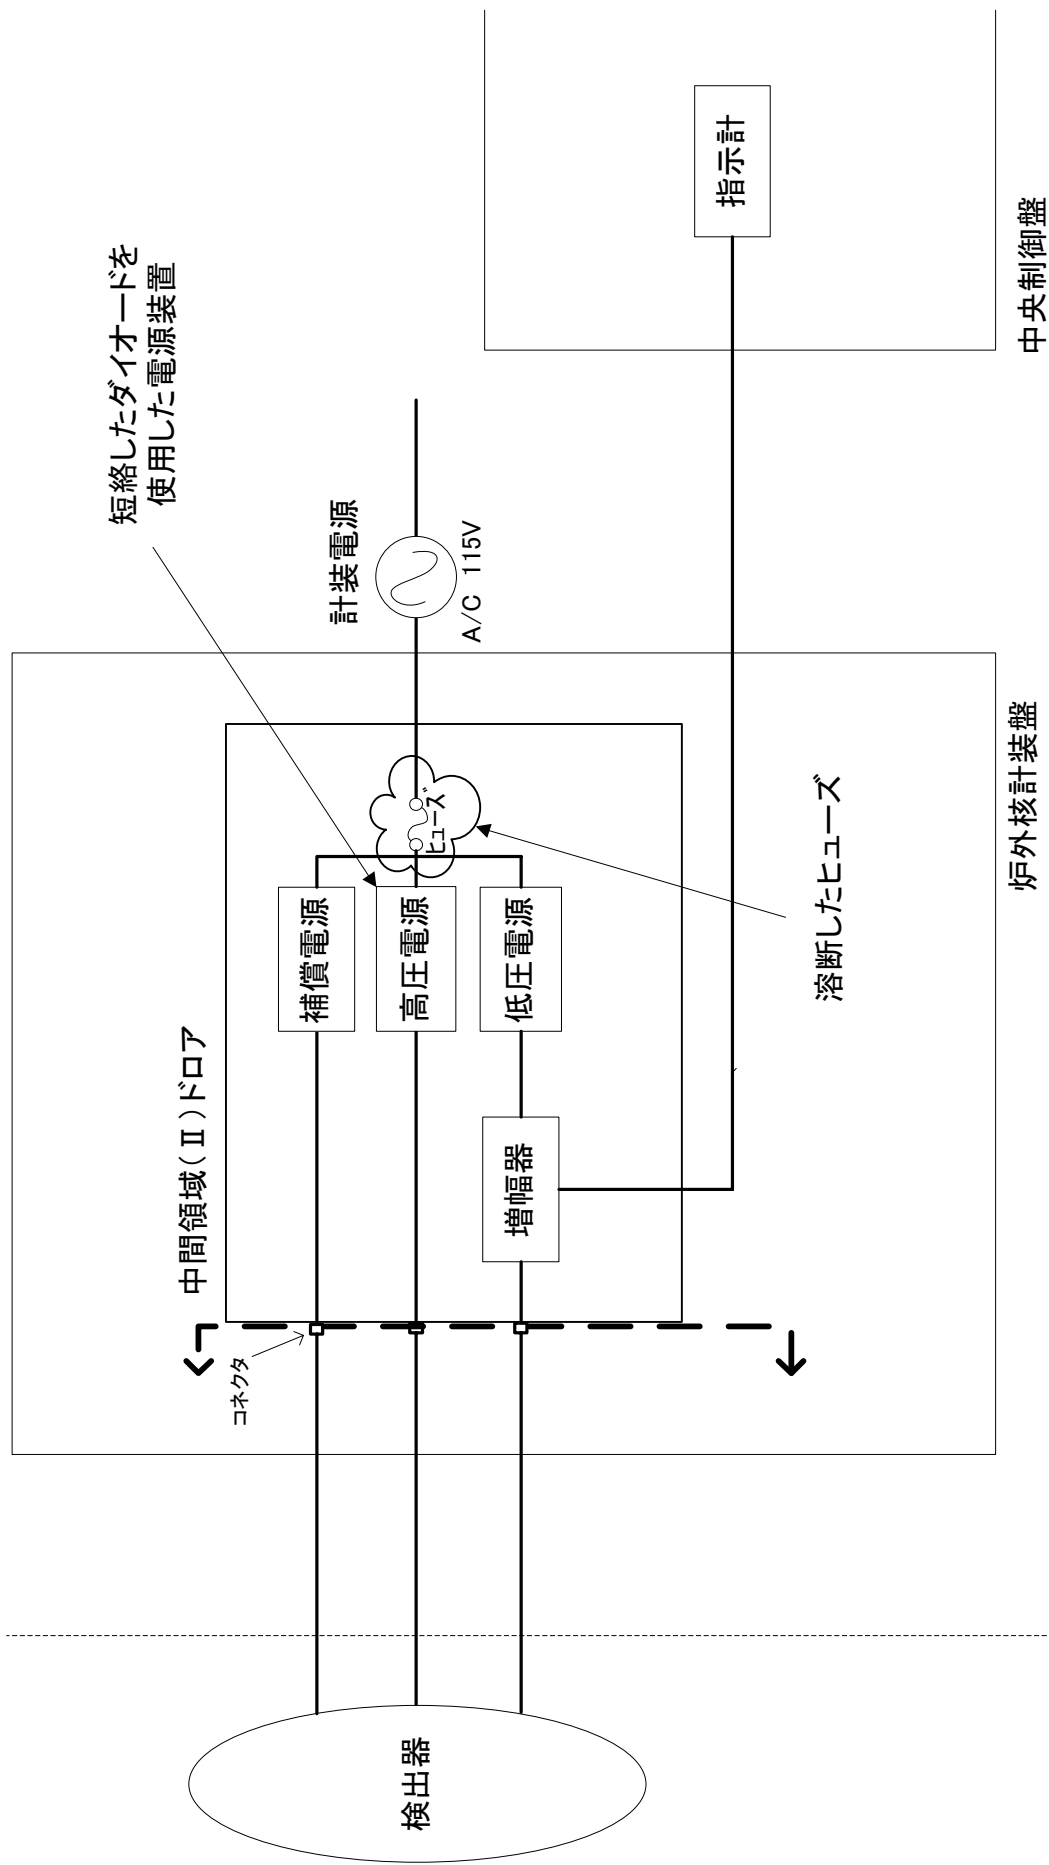
計装電源 概略図

ドロア計装電源ヒューズには、高圧電源*³、低圧電源*⁴、補償電源*⁵用トランスが接続されているが、調査のため、低圧電源、補償電源用トランスを切り離し、高圧電源のみを接続した状態で電源投入したところ、計装電源ヒューズが白濁変色した。

また、高圧電源を切り離し、低圧電源、補償電源用トランスを接続した状態で電源投入したところ、計装電源ヒューズの溶断および白濁変色および溶断もなかったことから高圧電源の異常と判断した。

当該高圧電源をメーカーに送付し調査を実施したところ、高圧電源制御回路に使用されているダイオード4個のうち1個が短絡していることが確認された。その他の部品については、異常はみとめられなかった。

ドロア内高圧電源に使用されているダイオードの偶発的な故障により短絡故障したため、計装電源ラインに過電流が流れ計装電源ヒューズが熔断したものと推定される。

- (1) 当該ドロアを予備品と交換し、中間領域中性子束検出回路の健全性を確認した。
- (2) ドロアについて、今後とも予備品を確保しておく。
