伊方発電所第1号機 中間領域中性子束検出回路信号処理ユニットの不調
他4件に係る報告書の提出について

伊方発電所第2号機
アスファルト固化装置 補助蒸気ドレン配管からの
漏えいについて

平成19年10月
四国電力株式会社

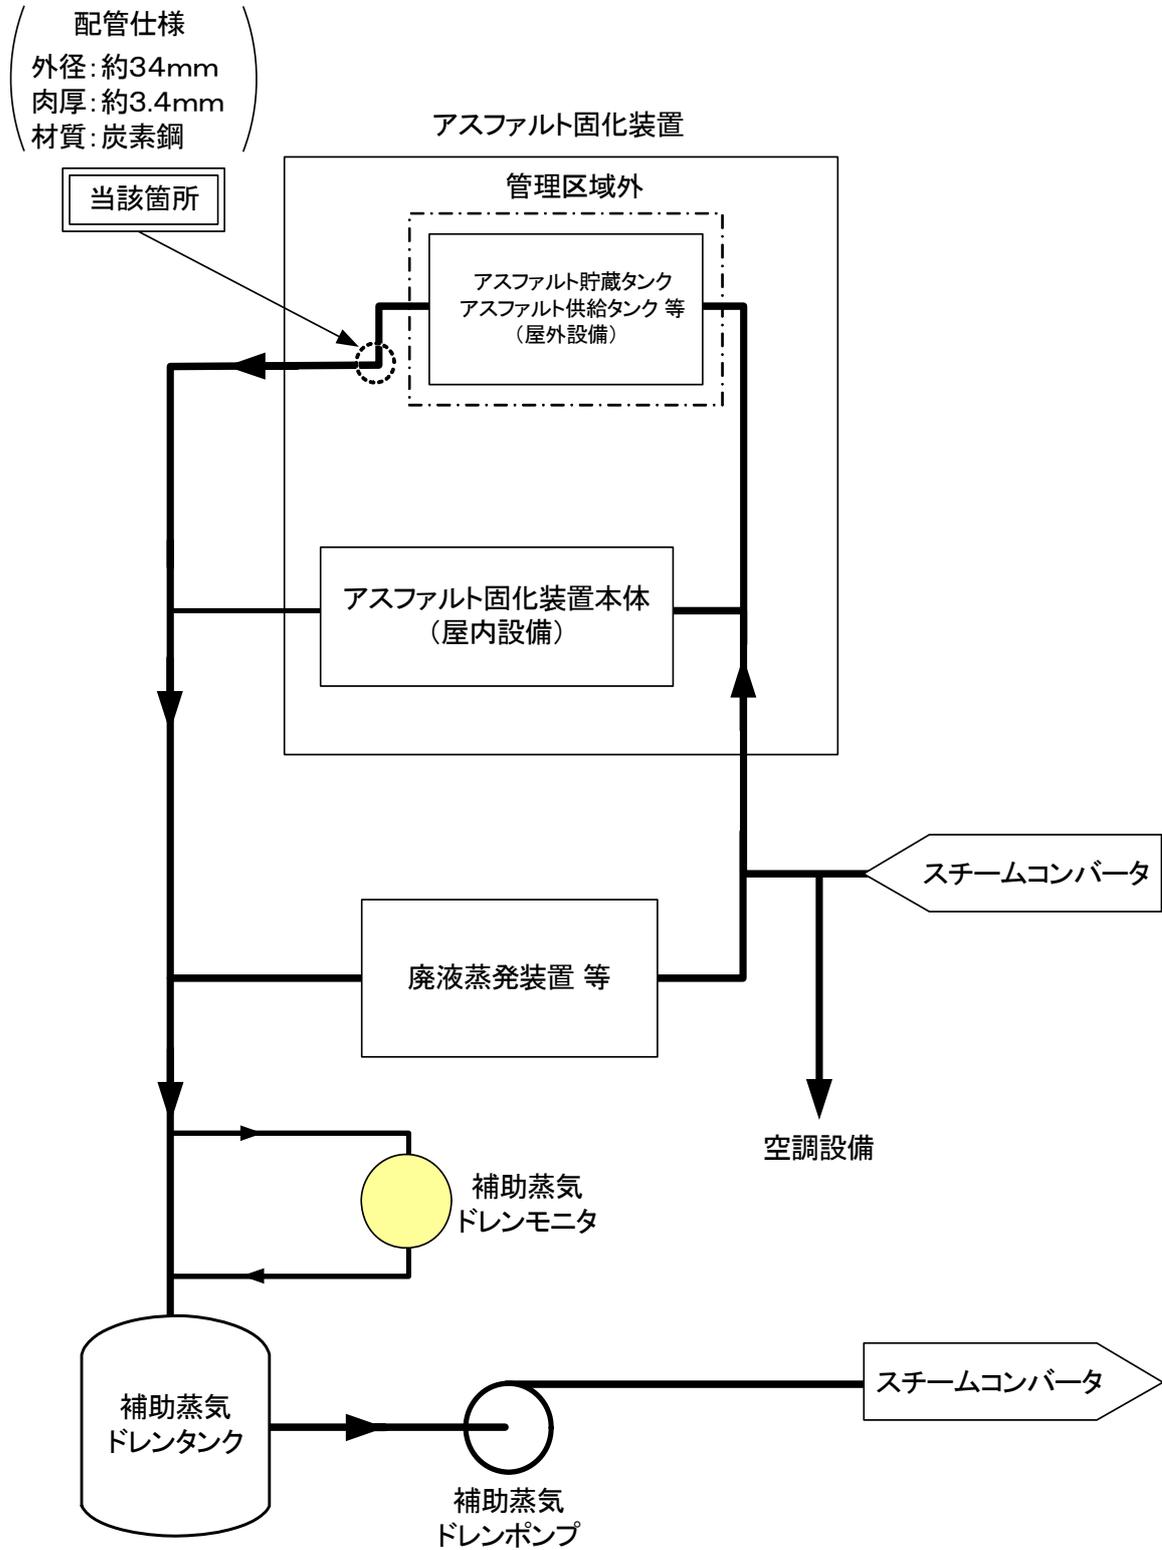
伊方発電所 2号機 補助蒸気系統概略系統図

伊方発電所第2号機 (定格電気出力566MW) は、通常運転中のところ、8月6日2時51分頃、原子炉補助建家内のアスファルト固化装置補助蒸気ドレン配管から漏えいがあることを運転員が確認した。漏えいは、当該配管の上流側の弁を閉止した結果、停止した。

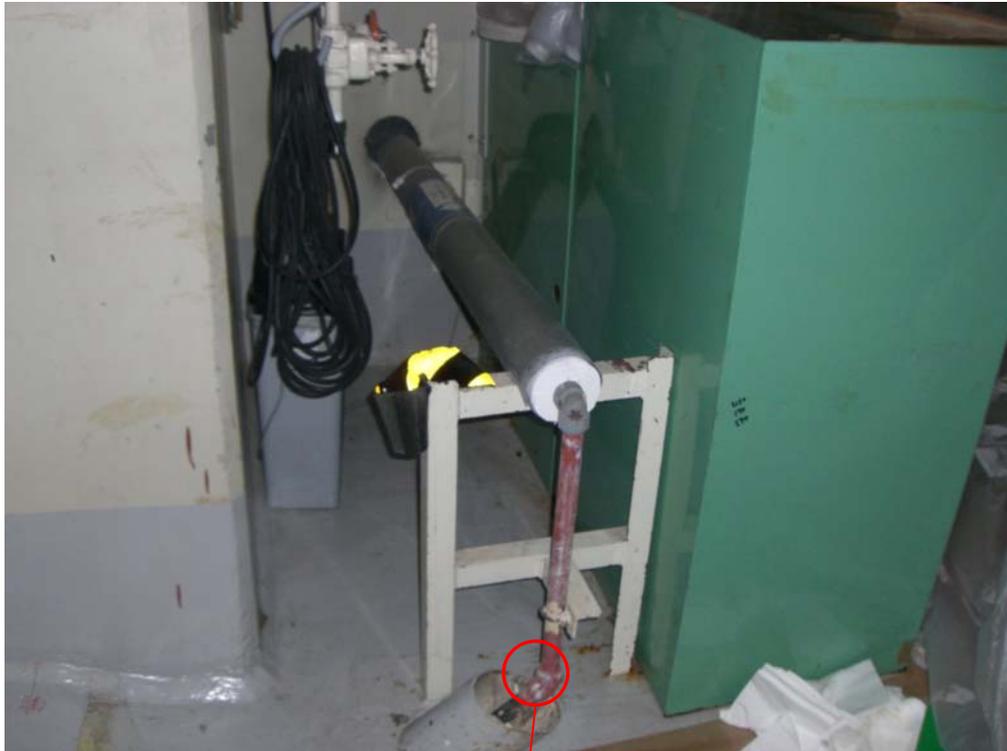
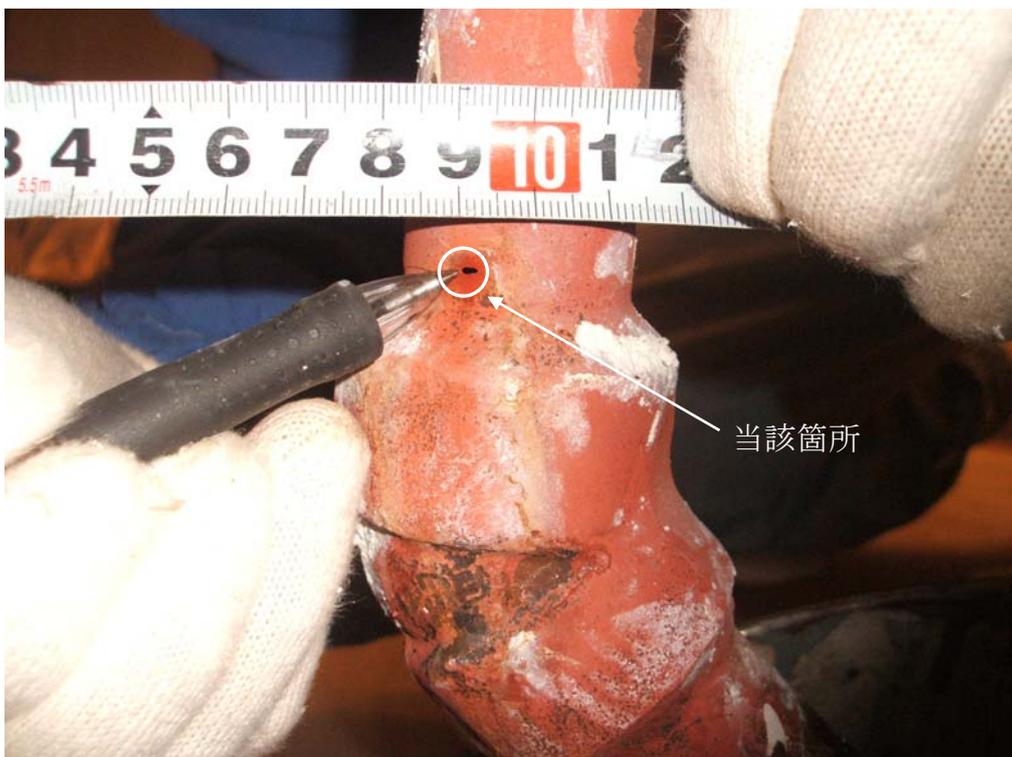
アスファルト固化装置補助蒸気ドレン配管状況図

漏えい箇所の外面を調査した結果、45度曲がりの差し込み溶接エルボ*¹の溶接止端部より10mm上流の直管部(外径約34mm)に1箇所の貫通穴(縦約1mm×横約2mmの楕円状の穴)が確認された。

なお、き裂、腐食、摩耗、変形等の異常は認められなかった。

漏えいの原因は、当該部が垂直方向の45度差し込み溶接エルボ部であり、上流側直管とエルボ差し込み部等の構造不連続な部分で乱流が生じ、ドレンが衝突することにより、直管が徐々に減肉し、進展して貫通に至ったものと推定される。

(1) 当該配管を切断し、耐食性に優れたステンレス配管に取り替えた。

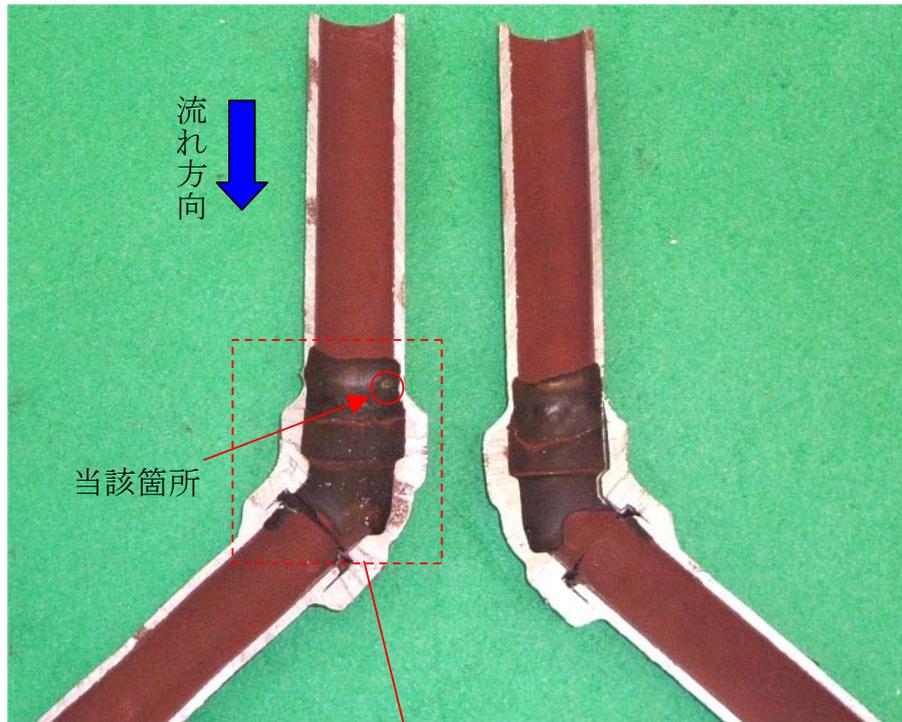
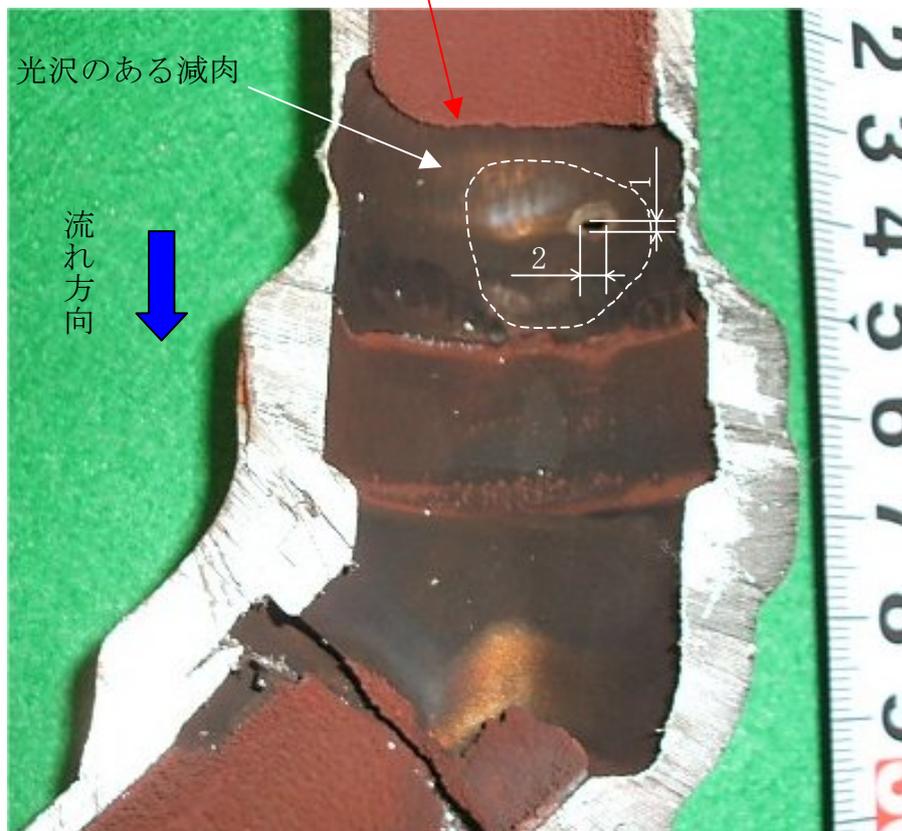
アスファルト固化装置補助蒸気ドレン配管内面点検結果

(a) 直管の貫通穴近傍は上流側約10mm、下流側約30mmの範囲に著しい減肉が認められ、エルボ差し込み部分では直管が全肉厚分減肉していた。

また、減肉部は光沢を有しており、流体によるエロージョン*²の様相を呈していた。

(b) 貫通穴の上流側約10mmよりも、さらに上流側は赤褐色の錆が認められた。

(c) エルボ部についても曲がり部背側を中心に光沢のある減肉が認められた。

(2) 1、2号機の付属設備本体に含まれる補助蒸気系統のドレン配管のうち、気液二相流による減肉の可能性がある範囲のステンレス配管への取替ができていない箇所について、今後計画的に取替える。
