伊方発電所第1号機 中間領域中性子束検出回路信号処理ユニットの不調
他4件に係る報告書の提出について

伊方発電所第3号機
第6 高圧給水加熱器3 B 水位制御異常について

平成19年10月
四国電力株式会社

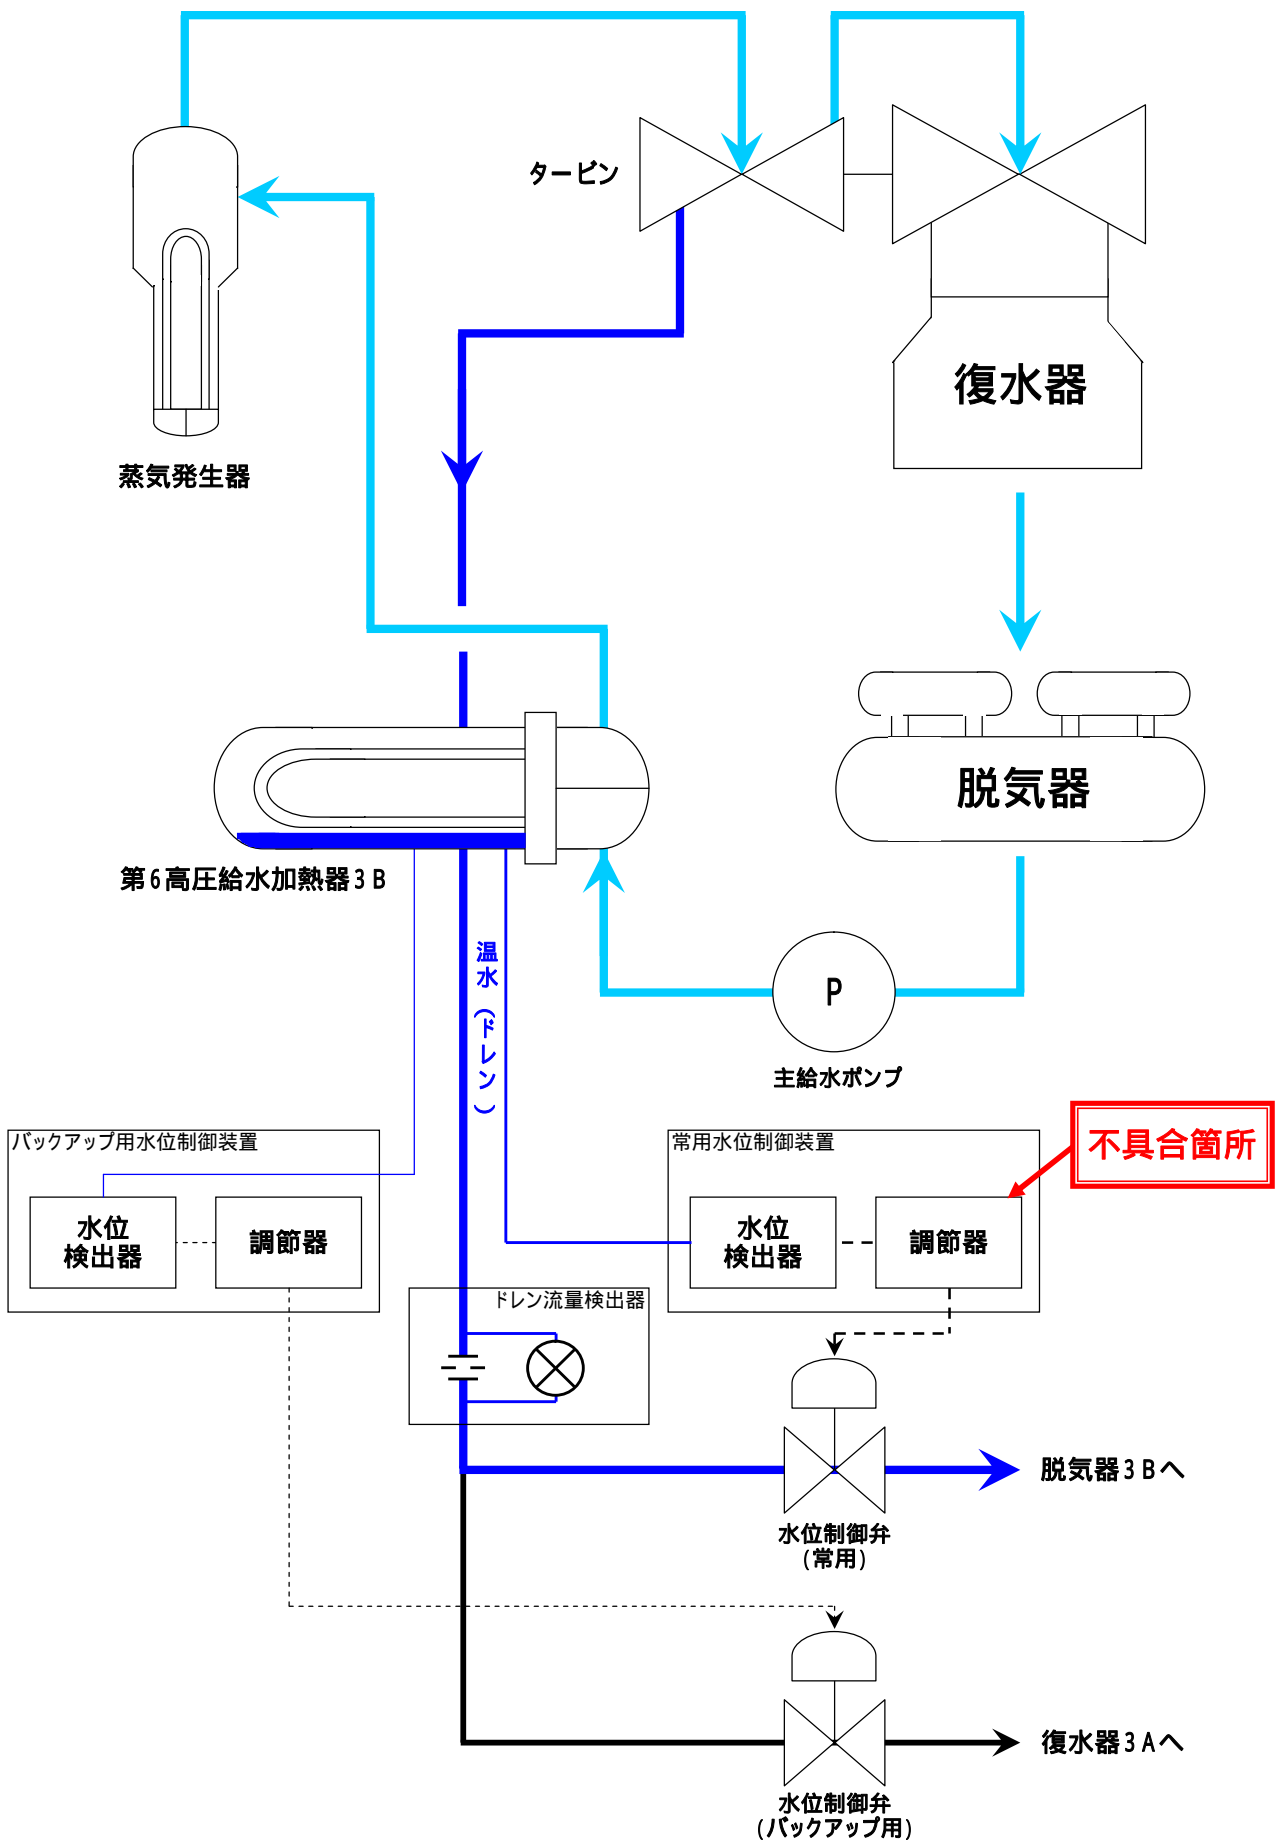
伊方3号機 第6 高压给水加热器3 B 周り概略系統図

伊方発電所3号機は通常運転中のところ、8月11日17時30分、第6高圧給水加熱器^{※1}3Bの水位制御機能に異常があることを確認した。

調査の結果、第6高圧給水加熱器3Bの水位を制御するための調節器に異常があることが判明したため、当該調節器を予備品に取り替え、水位制御機能に異常のないことを確認し、8月13日10時30分、通常状態に復旧した。

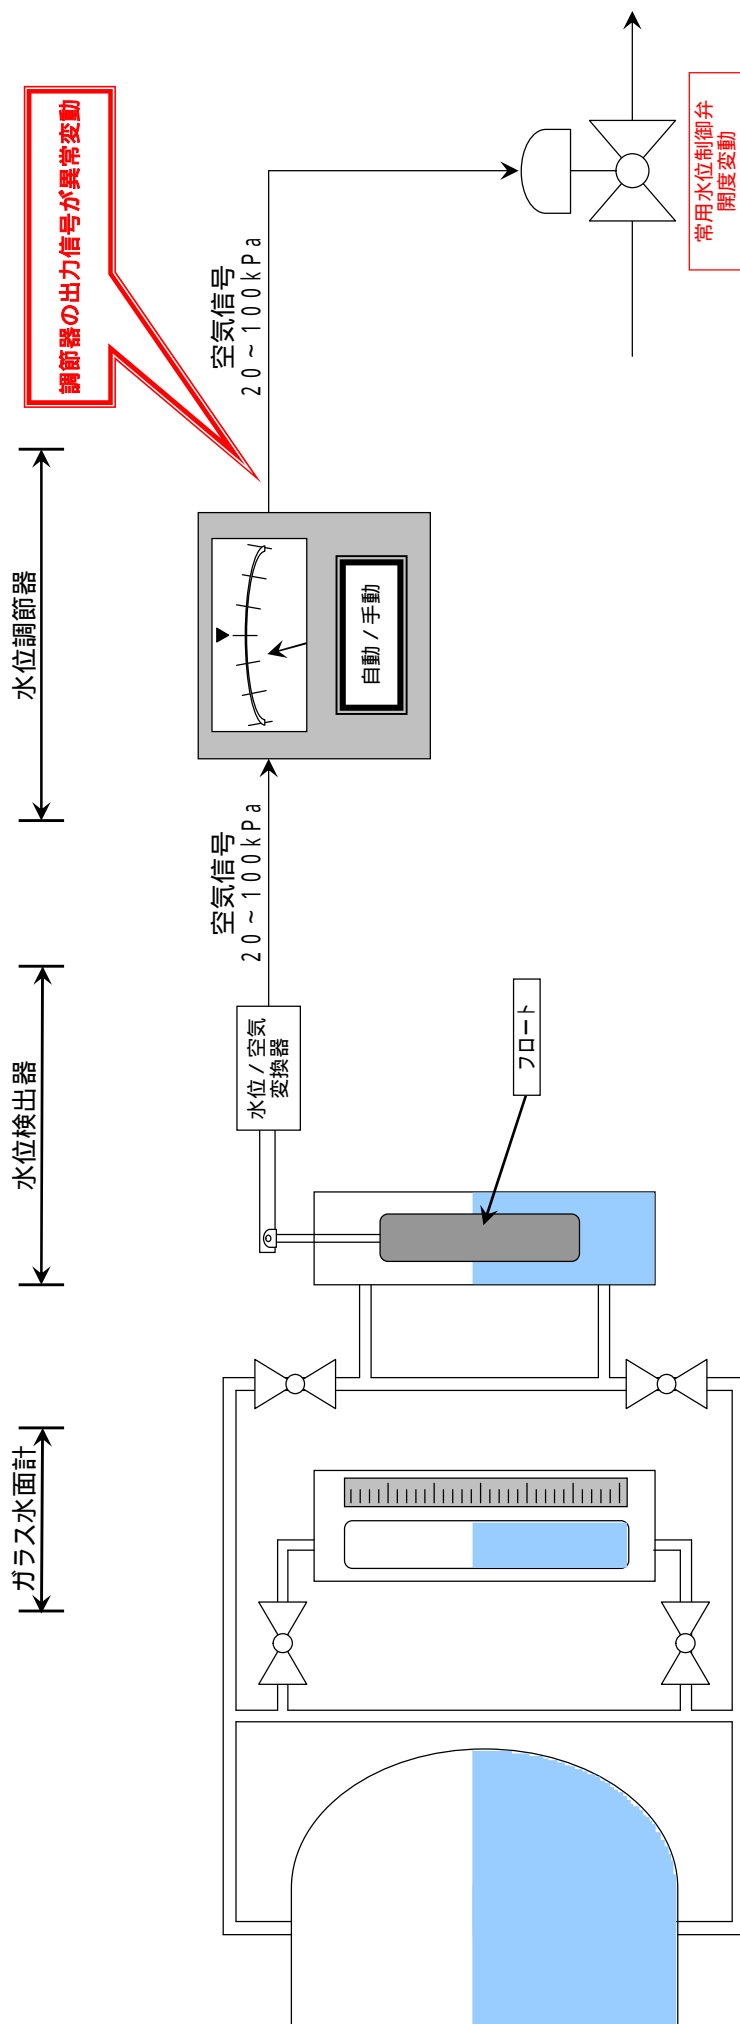
伊方3号機 第6高圧給水加熱器3B 常用水位制御装置 概略図

調節器を自動信号で制御した場合、正常時ほぼ安定している水位が、約 $-70 \sim +60$ mmの範囲で変動し、水位制御弁開度も $48 \sim 60$ %で変動していることを、調節器の指示および現地制御弁で確認した。

調節器を手動に切り替え、手動信号設定を約 60 %一定にしたが調節器出力と制御弁開度は安定せず、水位が約 -10 mm $\sim +30$ mmの範囲で変動し、水位制御弁開度も $50 \sim 57$ %で変動していることを、調節器の指示および現地制御弁で確認した。

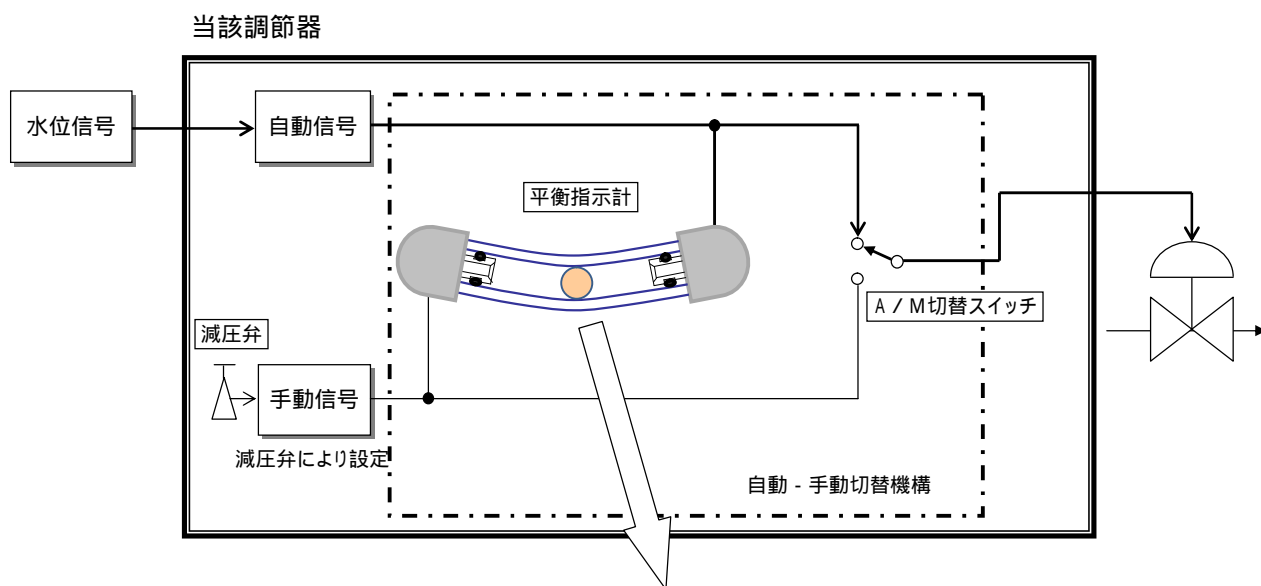
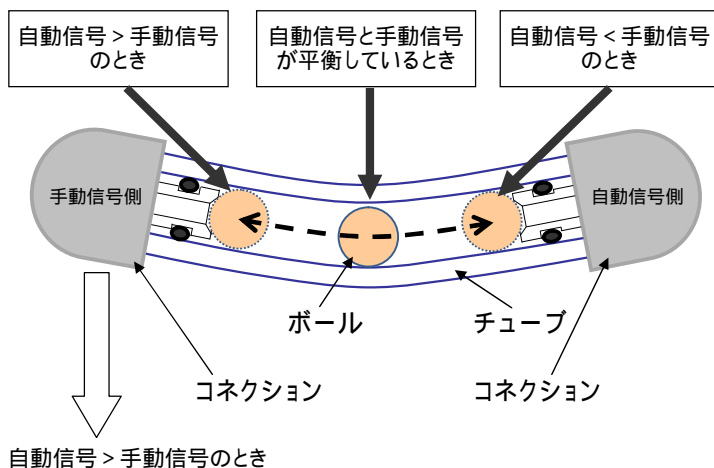
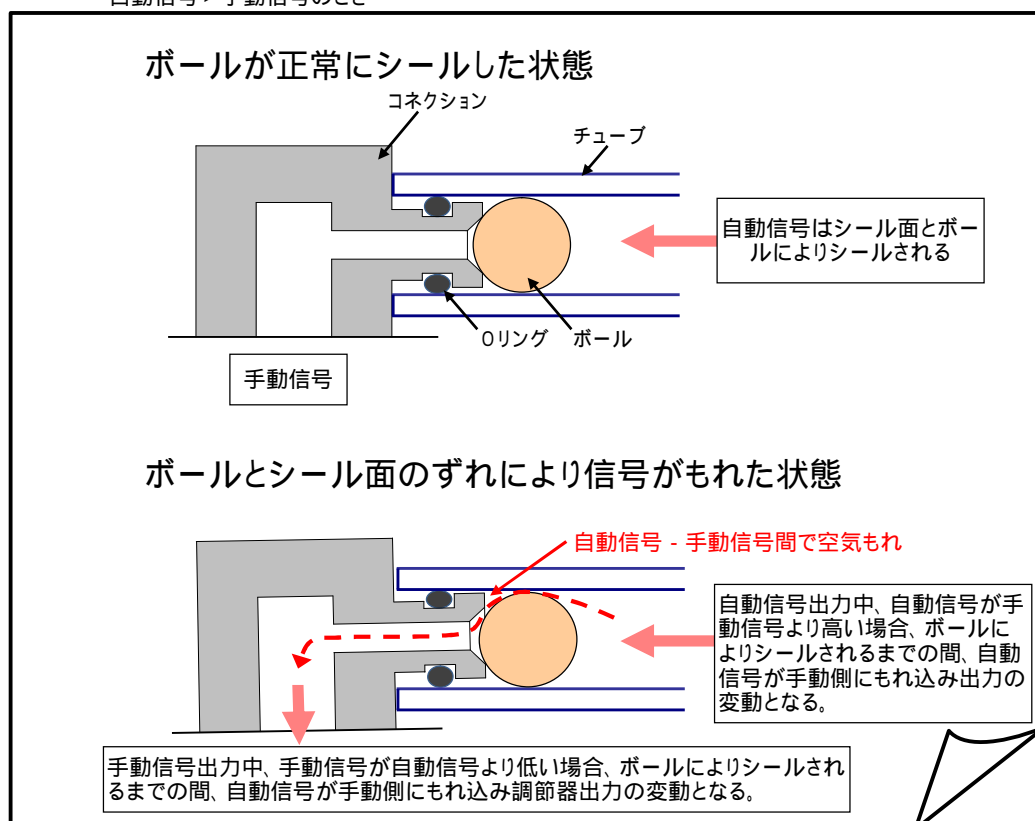
平衡指示計の空気もれによる調節器出力の変動

以上のことから、調節器の自動-手動切替機構^{※2}の不調により、制御弁への空気信号が変動し、制御弁を不要に動作させ水位を変動させているものと推定された。

構成部品である減圧弁、平衡指示計^{※3}、A/M切替スイッチ（自動／手動切替スイッチ）を確認した結果、平衡指示計の手動信号側の空気もれが許容値を超えていることを確認した。

平衡指示計の取り付け基板の変形により、チューブとコネクションの接着部がはがれ、手動信号側コネクションに傾きが生じ、シール面とボールのずれにより空気もれが発生していた。

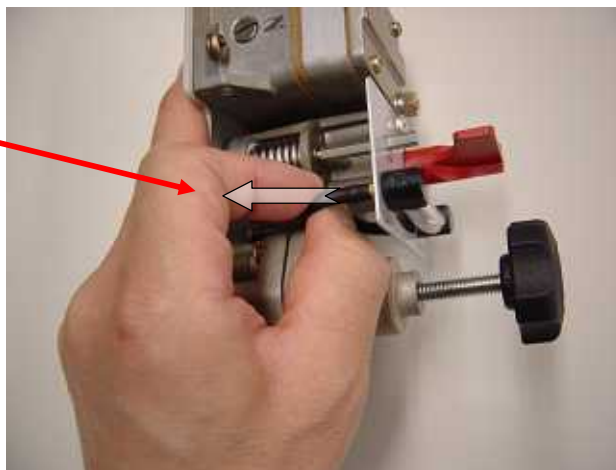
エアチューブ取替のため無理な力がかかった

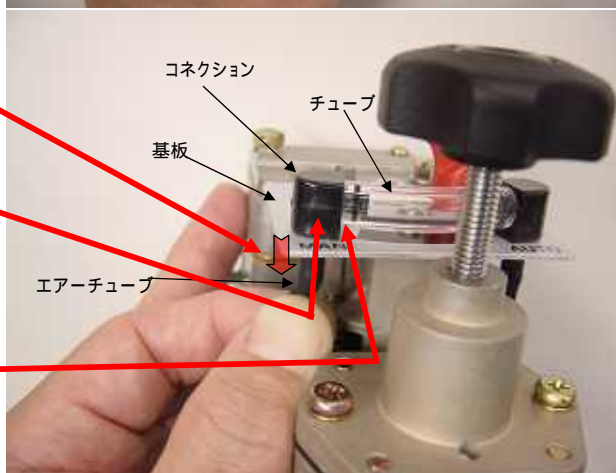
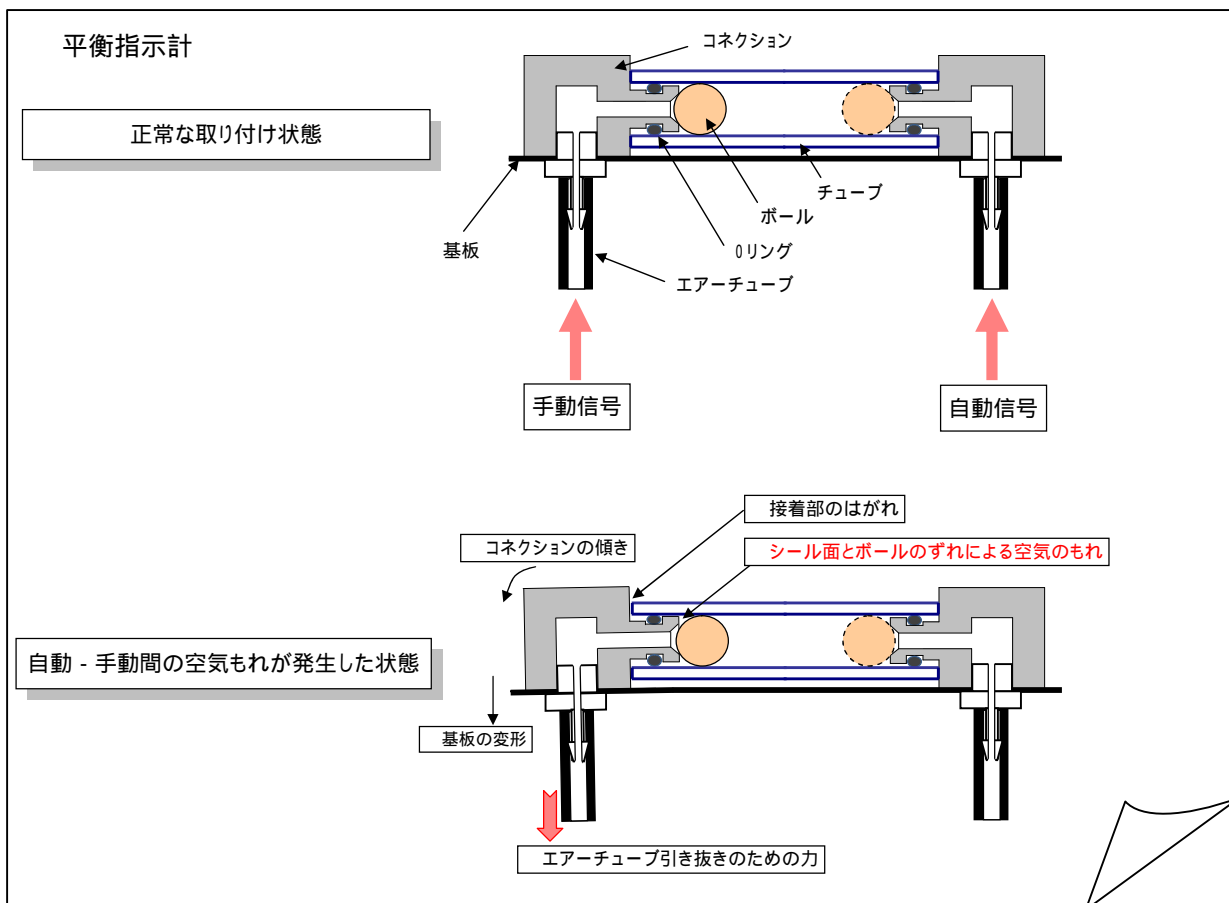
平衡指示計のシール面とボールずれの推定メカニズム

また、平衡指示計の空気もれについては、調節器内部のエア－チューブを取り替えるとき平衡指示計の取り付け基板が変形したことにより、シール面とボールのずれがおこり自動信号と手動信号間の空気もれが起こったと推定される。

平衡指示計の取り付け基板が変形した

基板の変形によりコネクションが傾いた

コネクションの傾きによりチューブの接着部がはがれ、シール面とボールのずれが発生した

- (1) 当該調節器を予備品と取り替え、健全性を確認のうえ復旧した。
- (2) 運転中の故障に対応するため、今後とも調節器の予備品を常備する。
- (3) 次の事項を作業要領書に反映するとともに、関係者に周知する。
 - a. 調節器の点検時に、平衡指示計空気もれ確認試験を行う。
 - b. 調節器内のエアチューブ取替を行う場合は、平衡指示計の取り付け基板に無理な力をくわえて変形させないようにする
- (4) 1、2、3号機の同型式調節器について、至近の定検にて平衡指示計空気もれ確認試験を行う。
- (5) 今後、手動信号による不要な平衡指示計動作を行わせないように、手動信号の設定圧力を0 k P aに設定する。
