伊方発電所第1号機 中間領域中性子束検出回路信号処理ユニットの不調  
他4件に係る報告書の提出について

伊方発電所第3号機  
送電線保護リレー装置の不具合について

平成19年10月  
四国電力株式会社

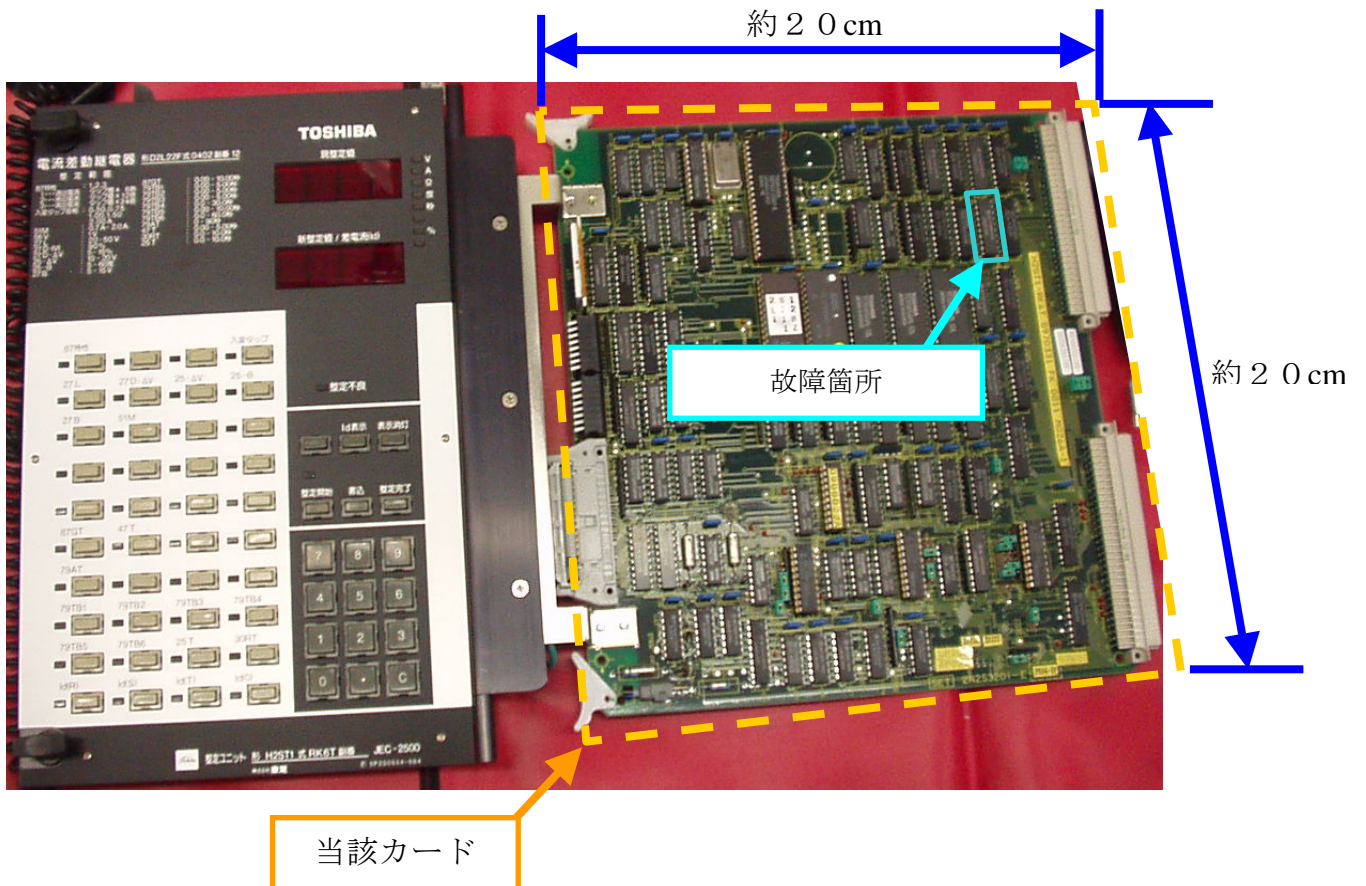
四国中央西幹線 1 号線主保護リレー A 装置 カード写真

メーカーでの工場調査の結果、現地と同様の事象が再現したため当該整定回路カードの機能確認を実施したところ、当該整定回路カードに取付けられているバスバッファ用IC<sup>\*3</sup>(3個のうち1個)が故障していることを確認した。

当該ICの外観検査の結果、破損・変色等の有意な損傷は認められなかった。また、メーカーにおいて汎用的に使用されているICであった。

本事象は、主保護リレーA装置の整定回路カードに取付けられているバスバッファ用ICの故障により、主保護リレーA装置の故障を示す警報が発信したものと推定される。

なお、調査結果より、当該ICは破損・変色等外観上有意な損傷はなく、メーカーにおいて汎用的に使用されているICであり、その使用実績から当該ICの偶発故障\*<sup>4</sup>と推定される。

主保護リレーA装置の整定回路カードを新品に取り替えた。
