伊方発電所第3号機 タービン建屋前でのヒドラジンの漏えい  
他2件に係る報告書の提出について

伊方発電所第 1 号機

非常用ディーゼル発電機 1 B

清水加熱器補助蒸気配管からの漏えいについて

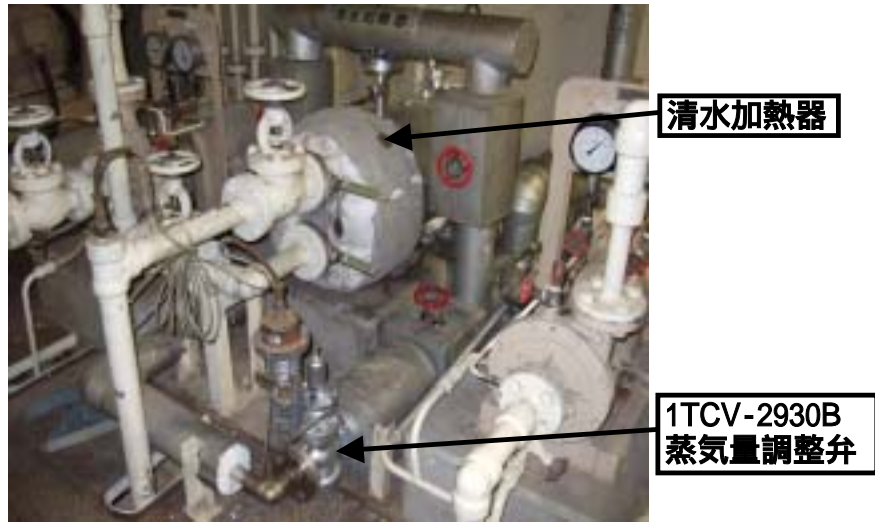
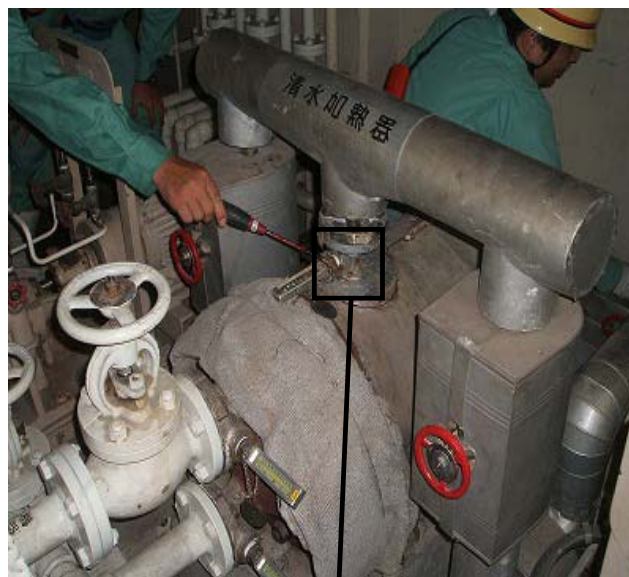
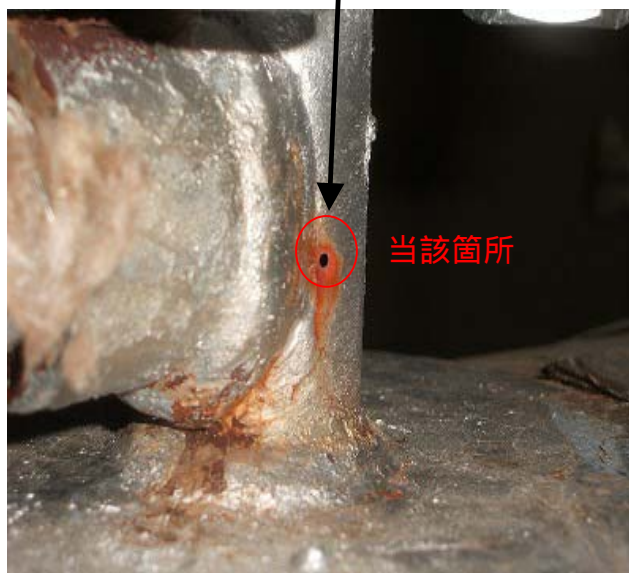
非常用ディーゼル発電機補助蒸気配管状況図

調査の結果、配管に貫通穴(約1mm×約1mm)が確認されたことから、補修材による応急処置を実施し、翌日10時32分に漏えいのないことを確認し、復旧した。その後、当該配管を新品の配管に取り替え、8月30日10時00分に漏えいのないことを確認し、通常状態に復旧した。

( 1 ) 当該配管を新品の配管に取り替えた。

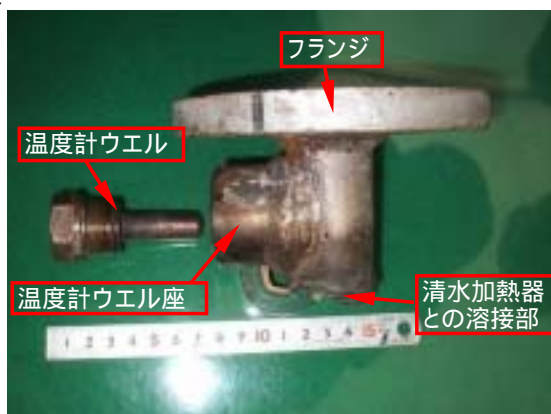
< 外面 >

当該配管（清水加熱器に溶接されている短管）の外面を観察した結果、当該配管は炭素鋼配管であり温度計ウエル座溶接部近傍で直径約1.5mmの穴があいていることを確認した。

なお、付属の温度計ウエルは減肉もなく健全であった。

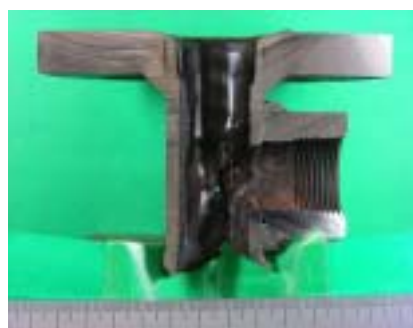
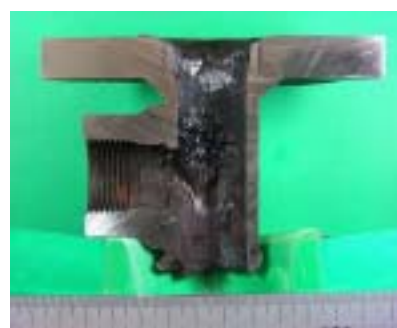
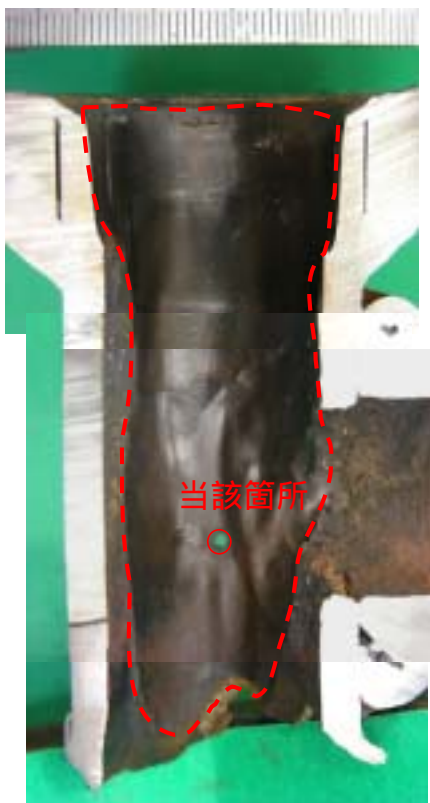
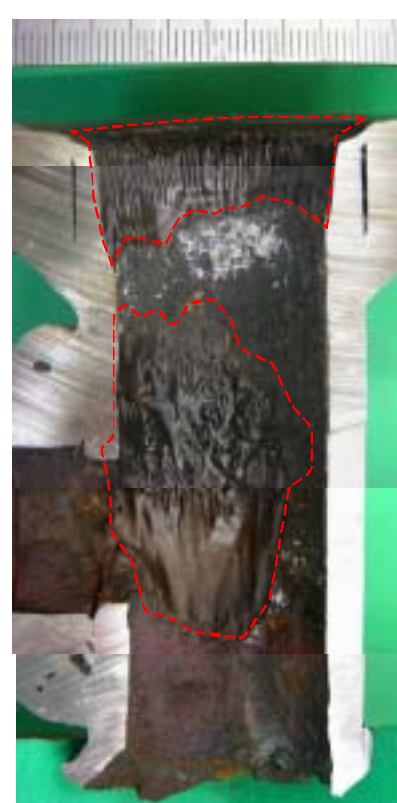
< 内面 >

当該配管を半分に切断して内面を観察した結果、フランジ部から清水加熱器との溶接部分までエロージョン<sup>\*1</sup>による減肉が認められ、特に貫通穴があいていた温度計ウエル近傍部分に流れ模様状の顕著な減肉が認められた。

本事象は機関運転中の蒸気停止時に発生するドレンや、蒸気通気中の清水加熱器入口水平配管部で発生するドレンが蒸気と共に、フランジ部、温度計ウエル部に流入し経年的に浸食、減肉したことが原因と推定される。
