伊方発電所第2号機 制御棒位置指示値の変動
他1件に係る報告書の提出について

伊方発電所第2号機
制御棒位置指示値の変動について

平成20年 3月
四国電力株式会社

添付資料－ 1 伊方 2 号機 制御棒位置指示装置 概要図

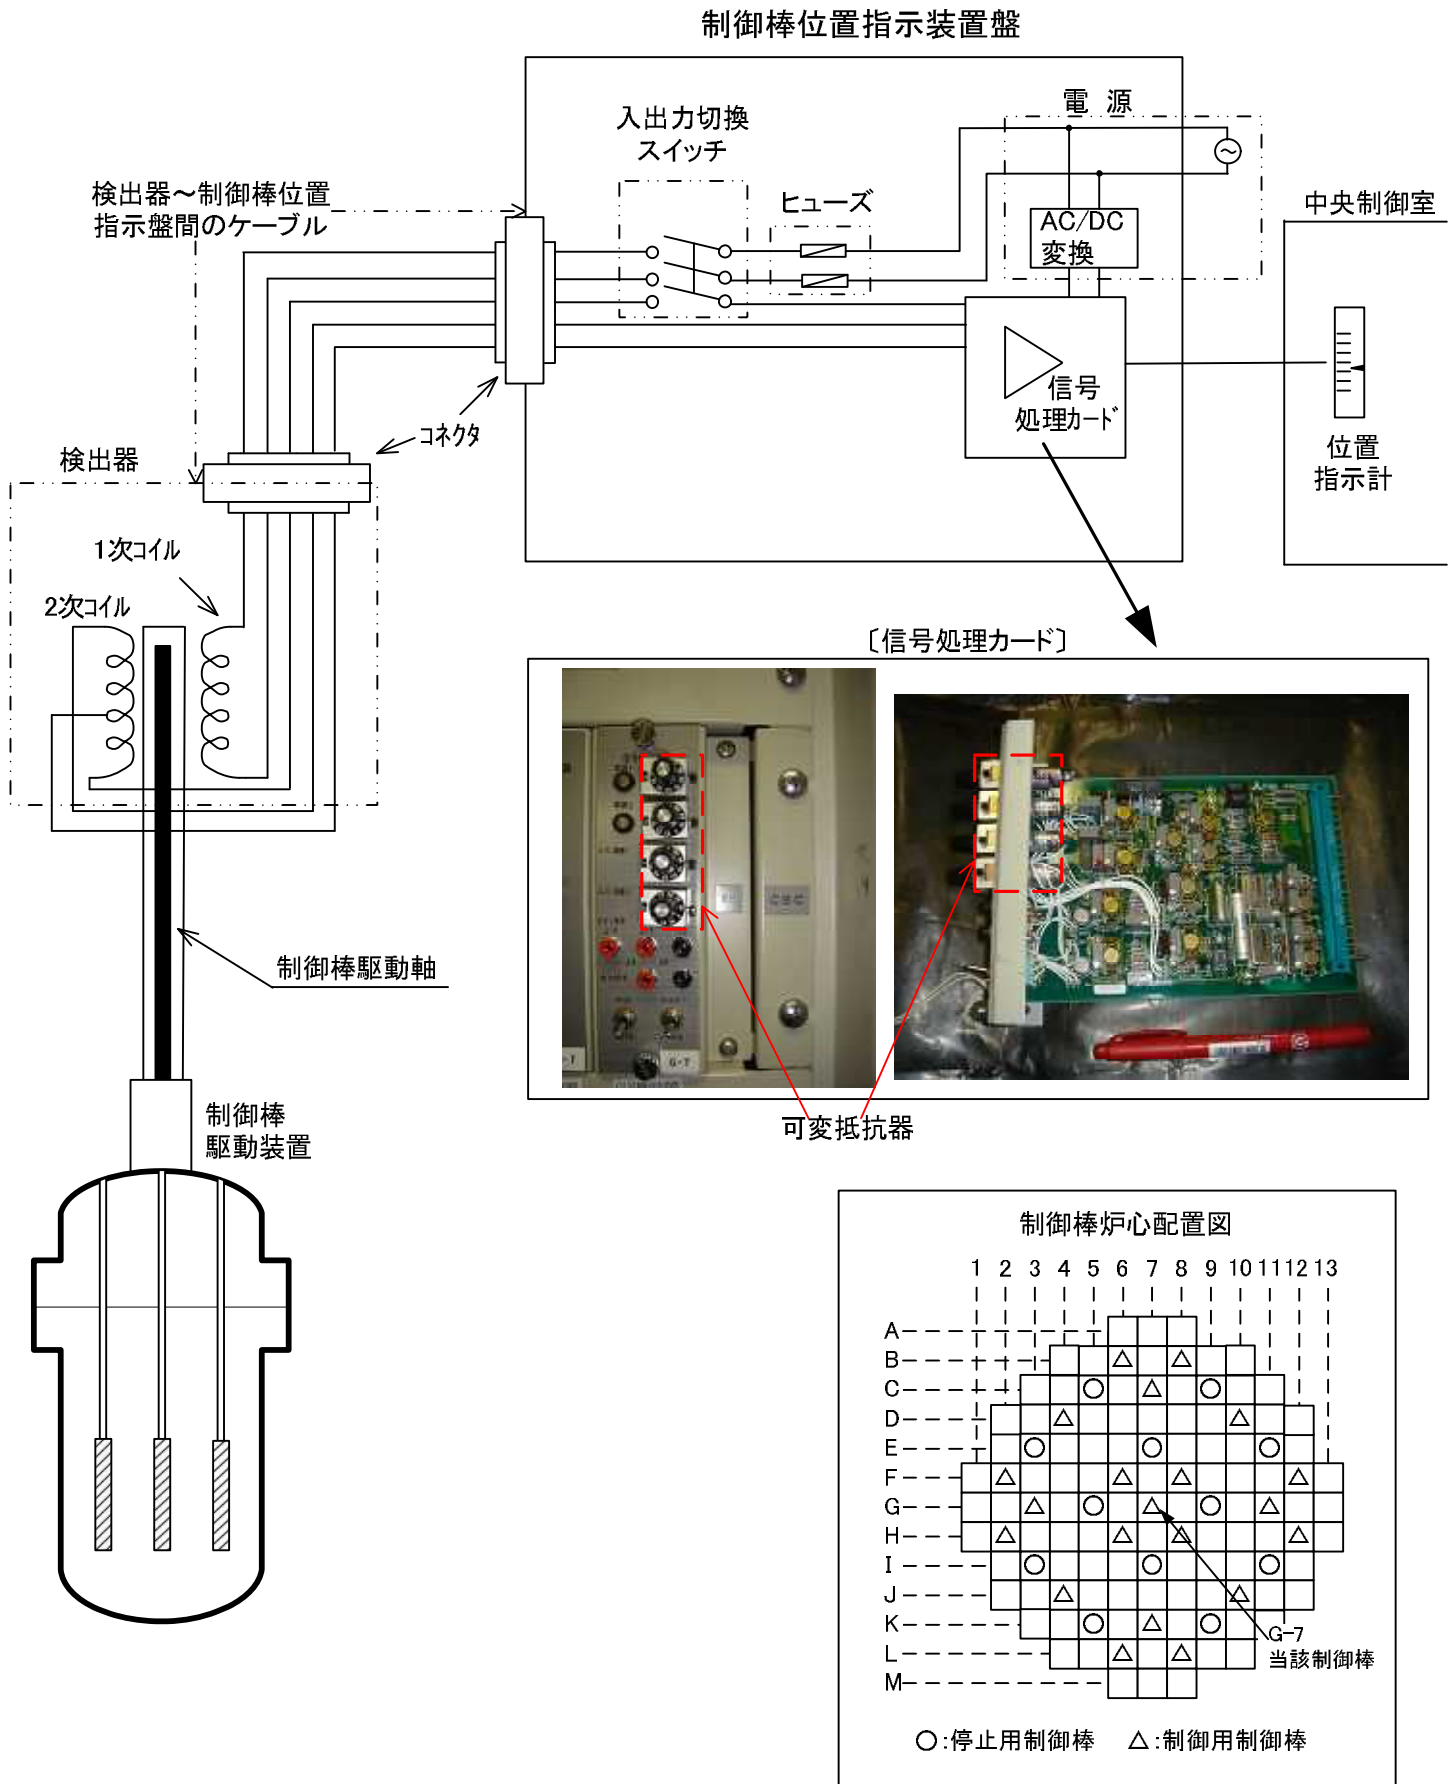
制御棒位置指示装置 概要図

c. 指示値上昇要因の調査

制御棒位置指示装置の指示値が上昇する要因を調査するため、まず制御棒位置指示装置の中で指示値の変動につながる部位を抽出し、次に各部位ごとに制御棒位置指示値の上昇を引き起こす可能性があるかどうか検討した。

電源が故障すれば指示値変動につながる可能性があるものの、当該制御棒だけでなく全ての制御棒の位置指示が変動することから、電源は今回の原因ではない。

検出器コイルや導線の断線、短絡、地絡、あるいはコネクタ部の接触抵抗増大によって指示値変動につながる可能性があるものの、いずれも信号処理カードへの入力電圧は低下し指示値は下降するため、今回の原因ではない。

ケーブルの断線、短絡、地絡、あるいはコネクタ部の接触抵抗増大によって指示値変動につながる可能性があるものの、いずれも信号処理カードへの入力電圧は低下し指示値は下降するため、今回の原因ではない。

入出力切換スイッチ、ヒューズ、盤内ケーブルの断線、短絡、地絡、あるいは入出力切換スイッチやコネクタ部の接触抵抗増大によって指示値変動につながる可能性があるものの、いずれも信号処理カードへの入力電圧は低下し指示値は下降するため、今回の原因ではない。

信号処理カードは検出器からの微弱な信号を中央制御室の指示計に伝送できるように増幅する機能を有している。このカードの故障内容によっては指示値の上昇につながることから、今回の原因となる可能性がある。

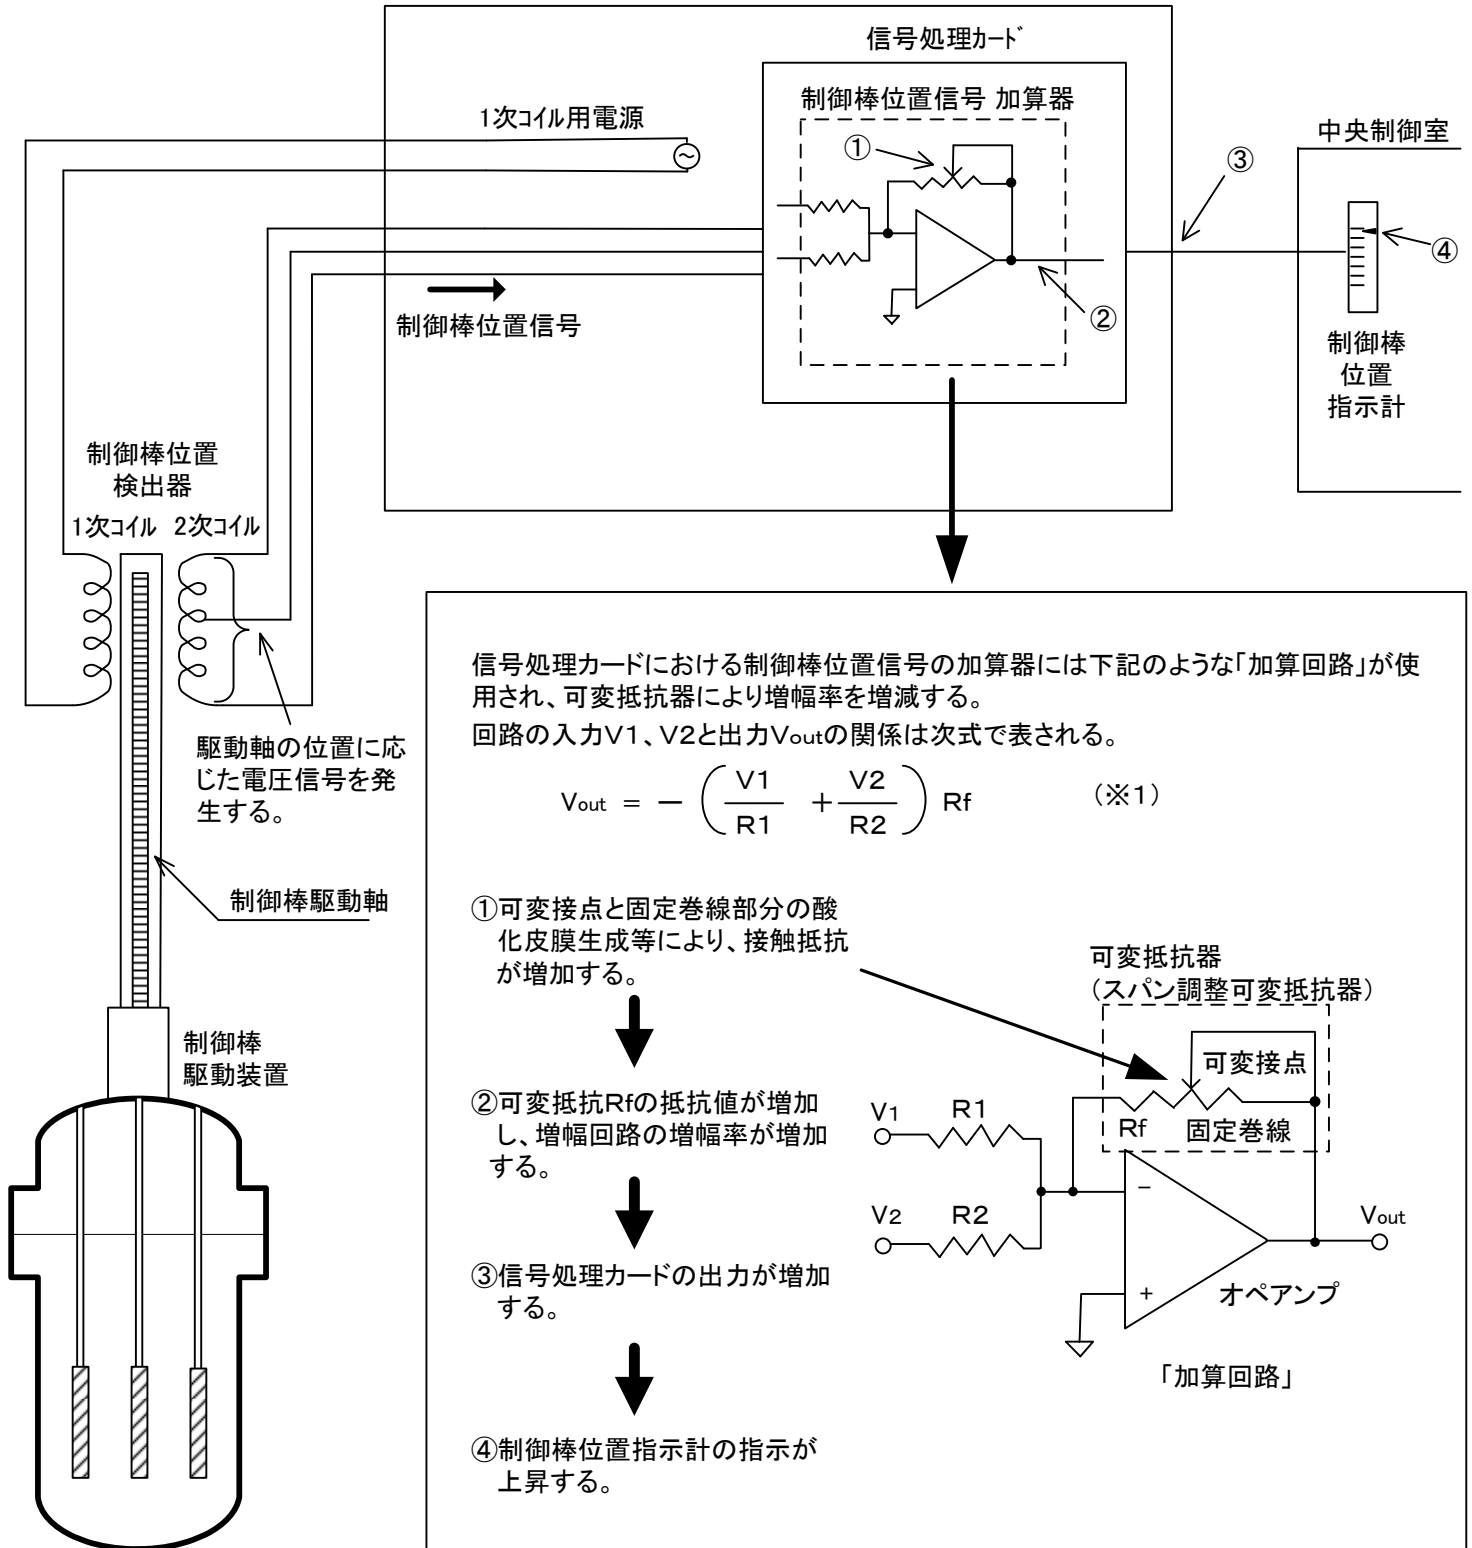
制御棒位置指示値の変動メカニズム

カードのタッピングによって、出力電圧が上昇した要因を調査した結果、タッピングによって回路特性が変化し出力電圧変化につながる可能性のある素子は可変抵抗器だけであった。

理由は、可変抵抗器はダイヤル操作によって抵抗値が変化する素子であり、可変抵抗器内接触部に酸化皮膜等が発生すると抵抗値が変化する可能性を否定できない。またこの事象はタッピング等による振動でより顕著となる。一方、他の素子は振動によって電氣的な特性が変化することは考えにくい。

カードのタッピングによって信号処理カード出力電圧上昇が再現したことから、今回の原因は、信号処理カード内可変抵抗器に酸化皮膜等による一時的な抵抗値変動が生じた結果、信号処理カードの電圧が上昇し、制御棒位置の指示が見かけ上変動したものと推定される。

(3) 今後数年のうちに信号処理カードを可変抵抗器のないタイプに取り替える。それまでの間は、定検において可変抵抗器摺動操作前後に、酸化皮膜等の除去効果を確認するため、タッピング試験を追加実施する。摺動操作前後のタッピング試験で、カード出力電圧の有意な変動が確認された場合には、カードを予備品に取り替えることにより、事象の再発を防止する。これらの内容を作業要領書に反映するとともに、関係者に周知する。
