伊方発電所第2号機 制御棒位置指示値の変動
他1件に係る報告書の提出について

伊方発電所第2号機
低圧給水加熱器ドレンタンク2A
水位制御機能の不調について

平成20年3月
四国電力株式会社

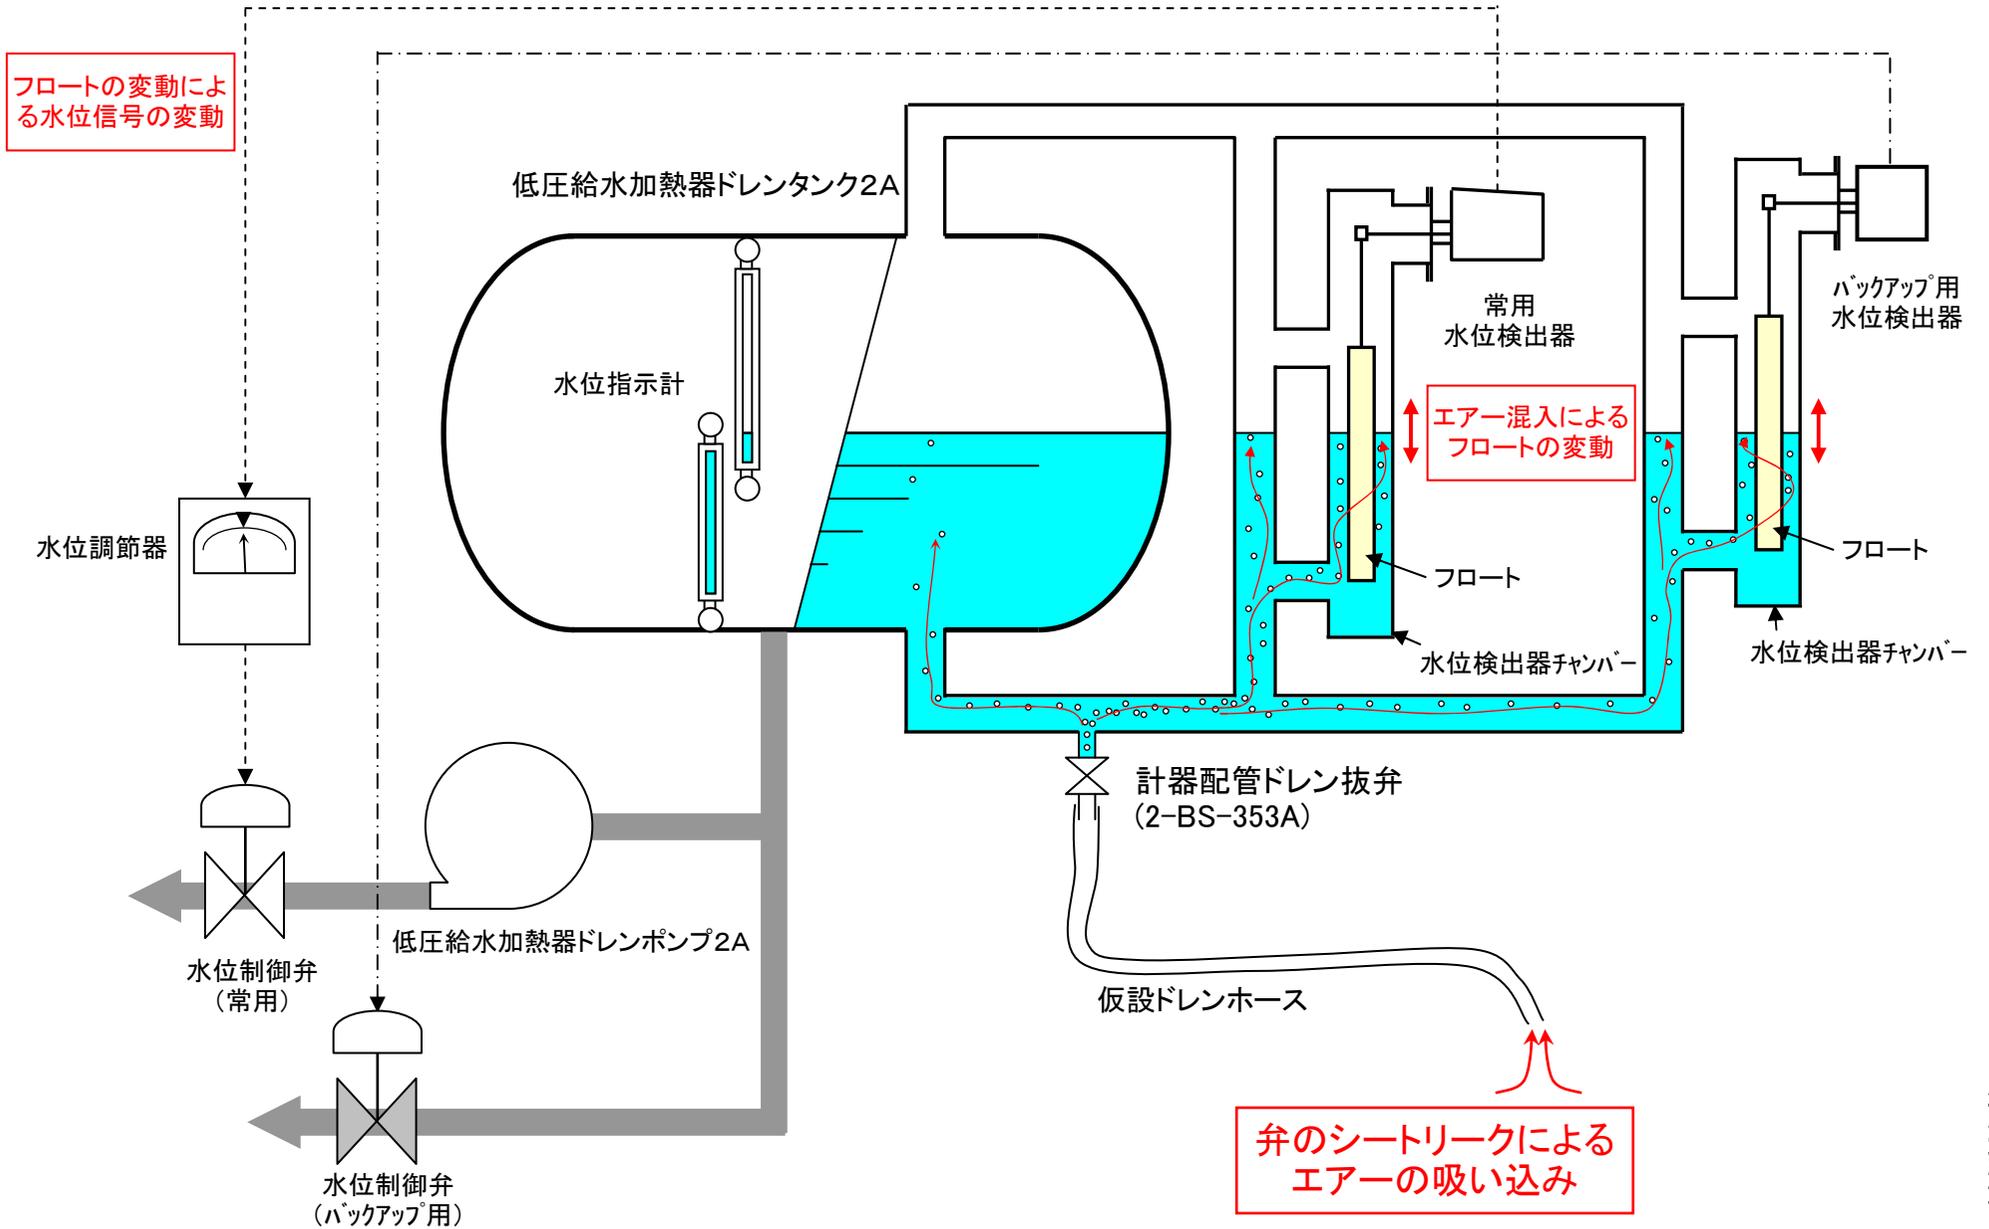
伊方2号機 低圧給水加熱器ドレンタンク2A水位制御装置 概略図

- a. 常用水位制御系統使用中の水位指示値がタンク通常水位±120mmの範囲で変動し（警報値は±175mm）、水位制御弁開度も変動していることを、調節器の指示および現地制御弁で確認した。
- b. 水位制御系統を常用からバックアップへ切替えても同様な水位の変動であることを確認した。
- c. 送電停止後、タンクヘドレンが流入していない状態においても、常用水位調節計の指示値が-40～+20mm程度で変動していることを確認した。
(添付資料-2)

定検での水抜き準備として計器配管ドレン抜弁の端部にホースを取り付けるために閉止プラグを取り外したところ、当該弁のシートリークにより空気を吸い込み、吸い込まれた空気が水位検出器チャンバーを通りフロートを変動させ、水位検出信号が変動したことから、水位制御が正常に行えなかったものと推定される。

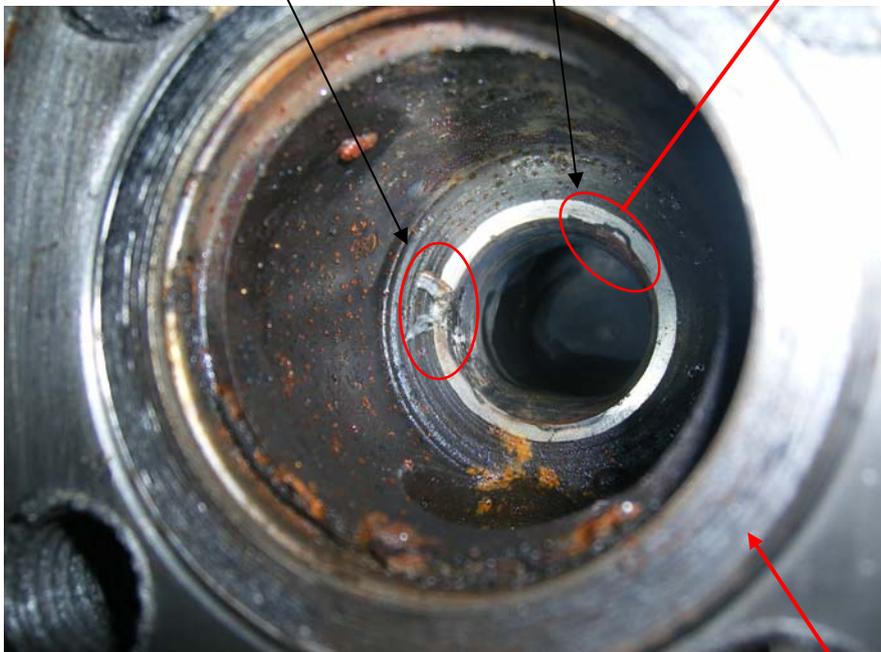
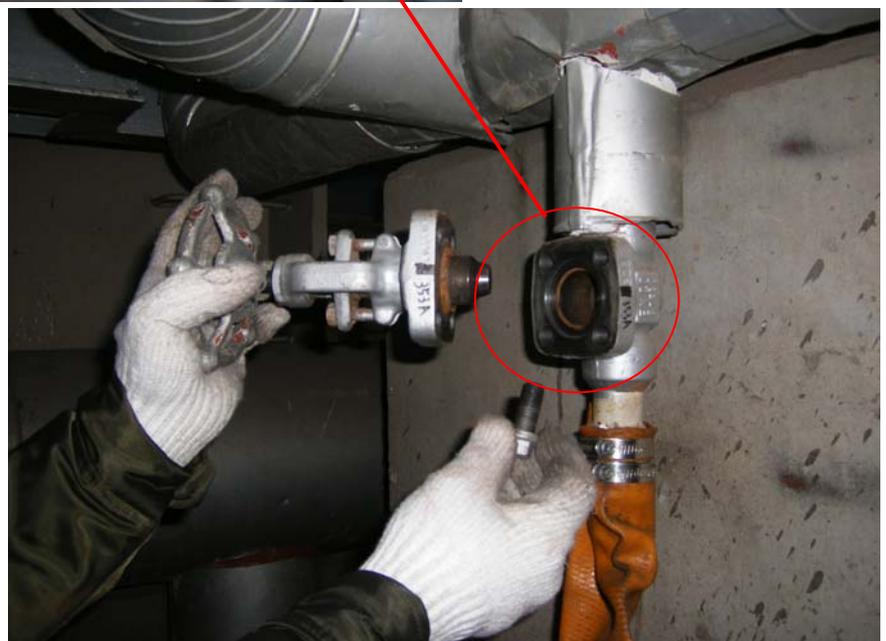
【手入れ前】

当該弁を分解し、外観目視点検を実施した結果、弁座シート面に長さ約3.5mm×幅約1.6mmのかみ傷が認められた。

また、弁座シート面のかみ傷とは別の箇所に、約5mm×約10mmの白い付着物が認められた。なお、その他は特に異常は認められなかった。

白い付着物の化学分析を実施した結果、シールテープとほぼ同等の成分であった。

白い付着物は汚れもなく、比較的新しいことから、今回の閉止プラグを取り外し、ホースを取り付けた際または状況調査の際に、閉止プラグに巻かれているシールテープが吸い込まれ、弁座シート面に付着したと推定される。

弁座シート面のかみ傷は、弁を閉じた時に、硬い異物をかみこんだために発生するものであるが、この白い付着物は柔らかいものであることから、かみ傷には関係しないと考えられる。

当該弁のシートリークは最後に閉操作した時に、何らかの異物をかみこんだことにより、シート面にかみ傷や隙間が生じて発生し、今回の事象が発生するまでの間は、閉止プラグにより止まっていたものと推定される。

白い付着物

かみ傷

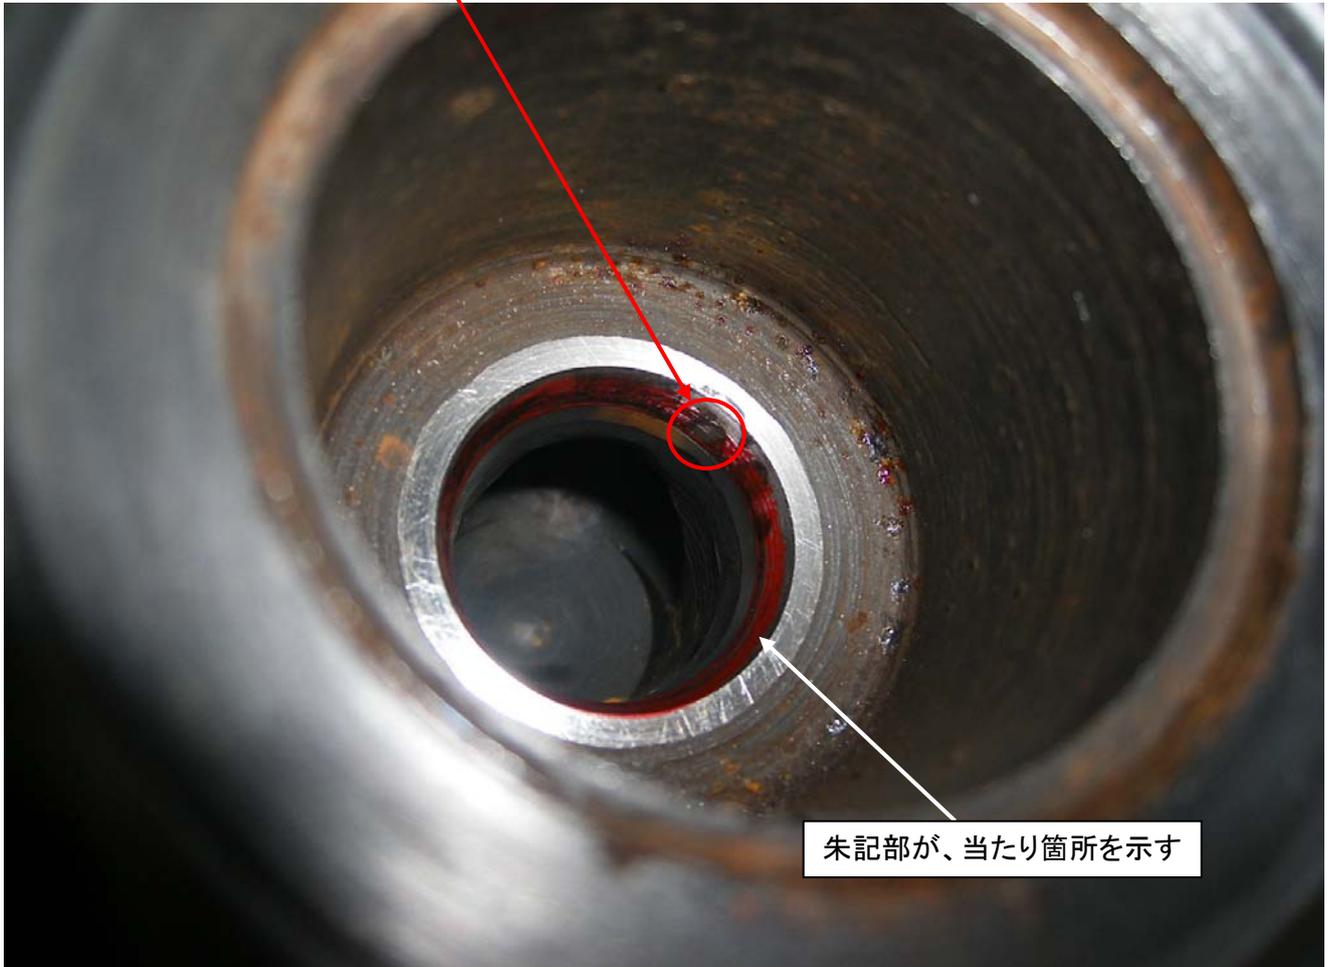
計器配管ドレン抜弁の当たり確認結果

弁体シート面と弁座シート面の当たりを確認した結果、かみ傷が認められた箇所には当たりがないことが確認された。その他は、当たりが確認された。

朱記部の切れている箇所が、当たりがない箇所を示す。

朱記部が、当たり箇所を示す

(1) 当該ドレン抜弁は、弁体および弁座の点検、手入れを実施し、シート面の全面に当たりがあることを確認し、復旧した。
