[異常時通報連絡の公表文 (様式 1 - 1)]

伊方3号機湧水排水配管からの水漏れ

20 . 10 . 10
原子力安全対策推進監
(内線 2352)

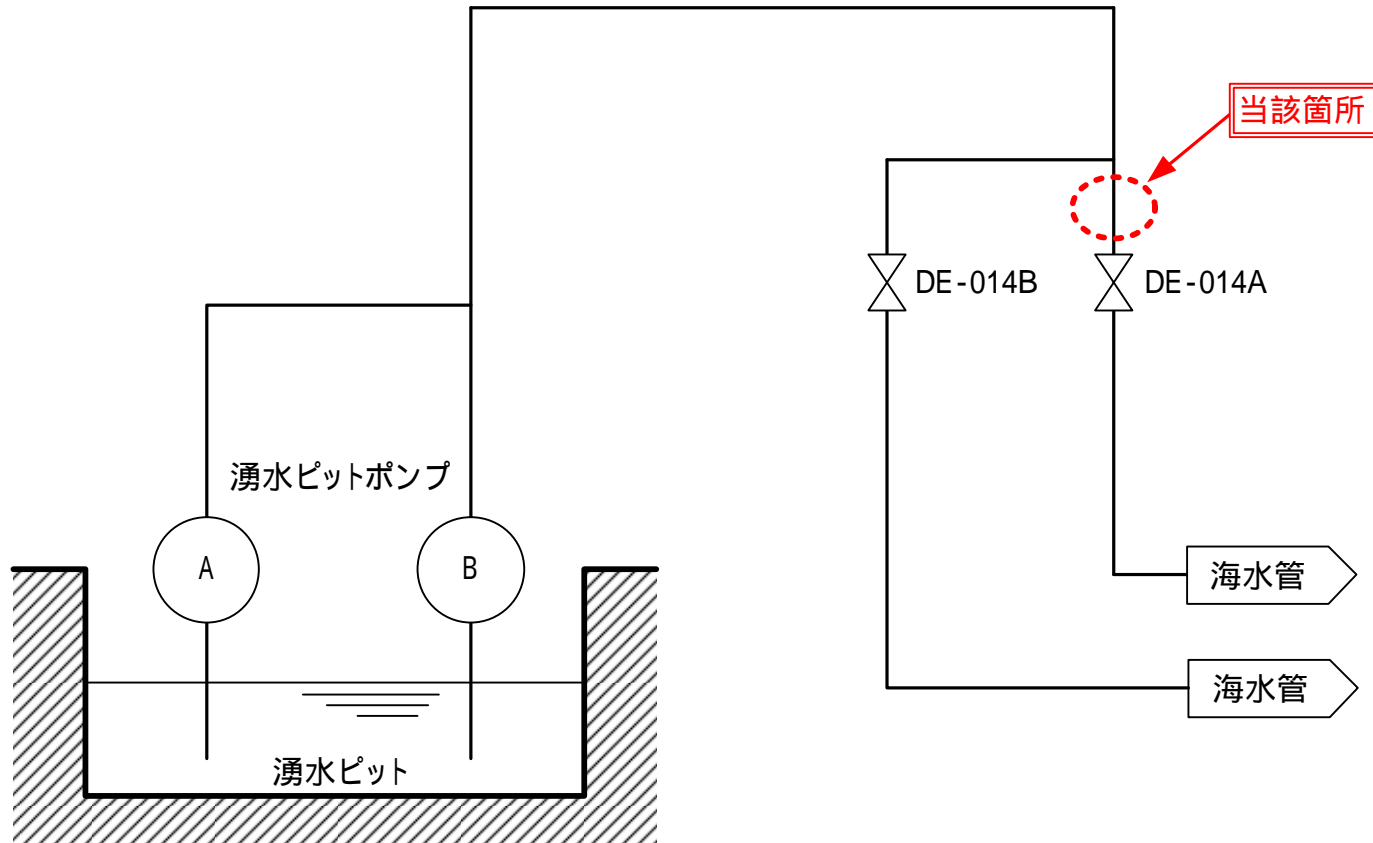
伊方発電所3号機 湧水ピット排水系統概略図

- 1 調査の結果、湧水ピットにたまった湧き水を海水管に排水するための配管の2箇所に貫通穴(23mm×9mmの楕円、18mmの円)があることを確認した。
- 2 漏えい水を分析した結果、放射能を含まないことを確認した。
- 3 漏えいした水は、目皿より排水ピットに回収され、その後総合排水処理装置で処理される。
- 4 当該配管を隔離した上で、湧水ピットに仮設ポンプを設置し、排水ピットへの排水を行うこととした。今後、準備が整い次第、当該配管を取替える。
- 5 本事象による環境への放射能の影響はない。

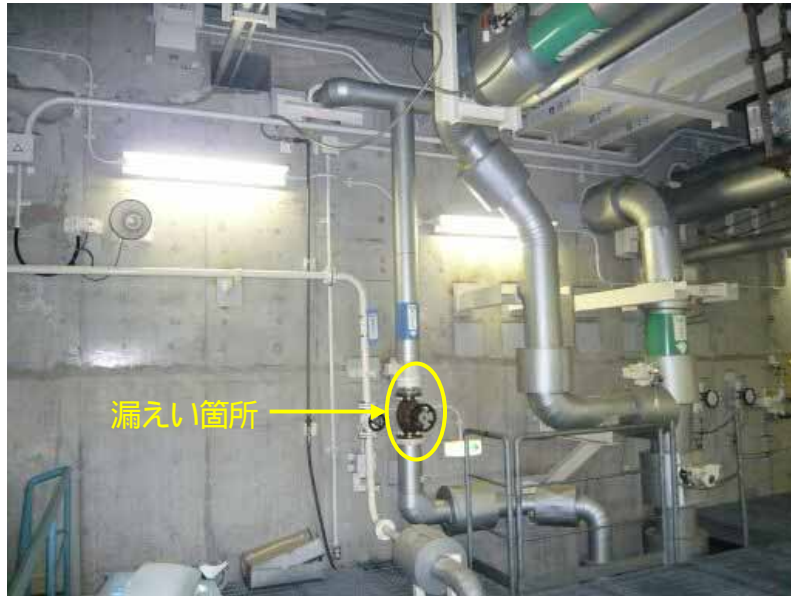
漏えい箇所

湧水排水配管

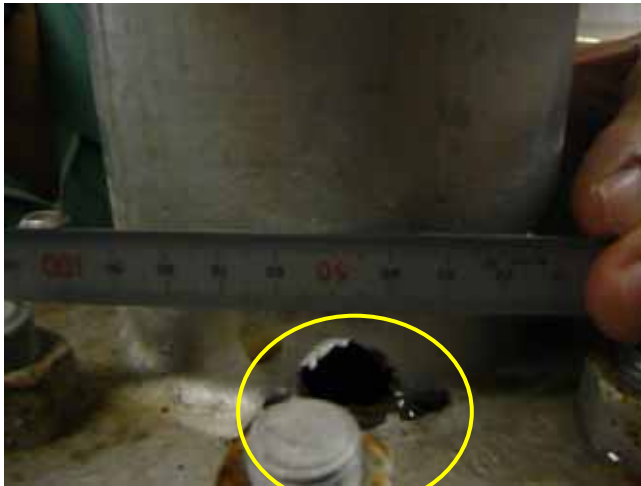
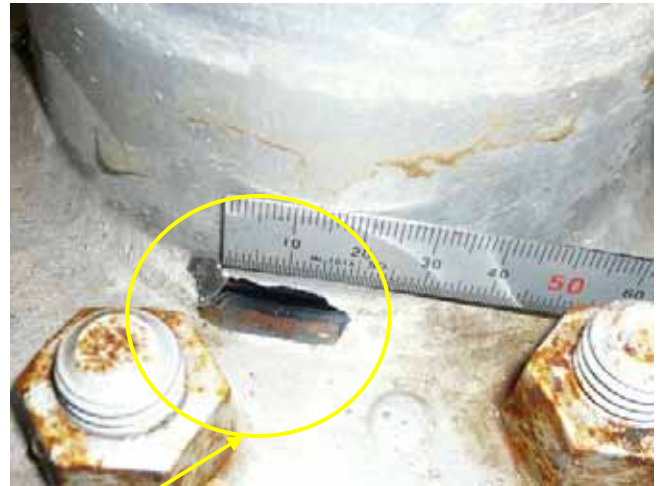
漏えい箇所 (2か所)
