原子力発第08003号
平成20年 4月 9日

伊方発電所第1号機 制御棒動作試験中の不具合
他1件に係る報告書の提出について

伊方発電所第2号機
主変圧器冷却装置制御盤からの発煙について

平成20年4月
四国電力株式会社

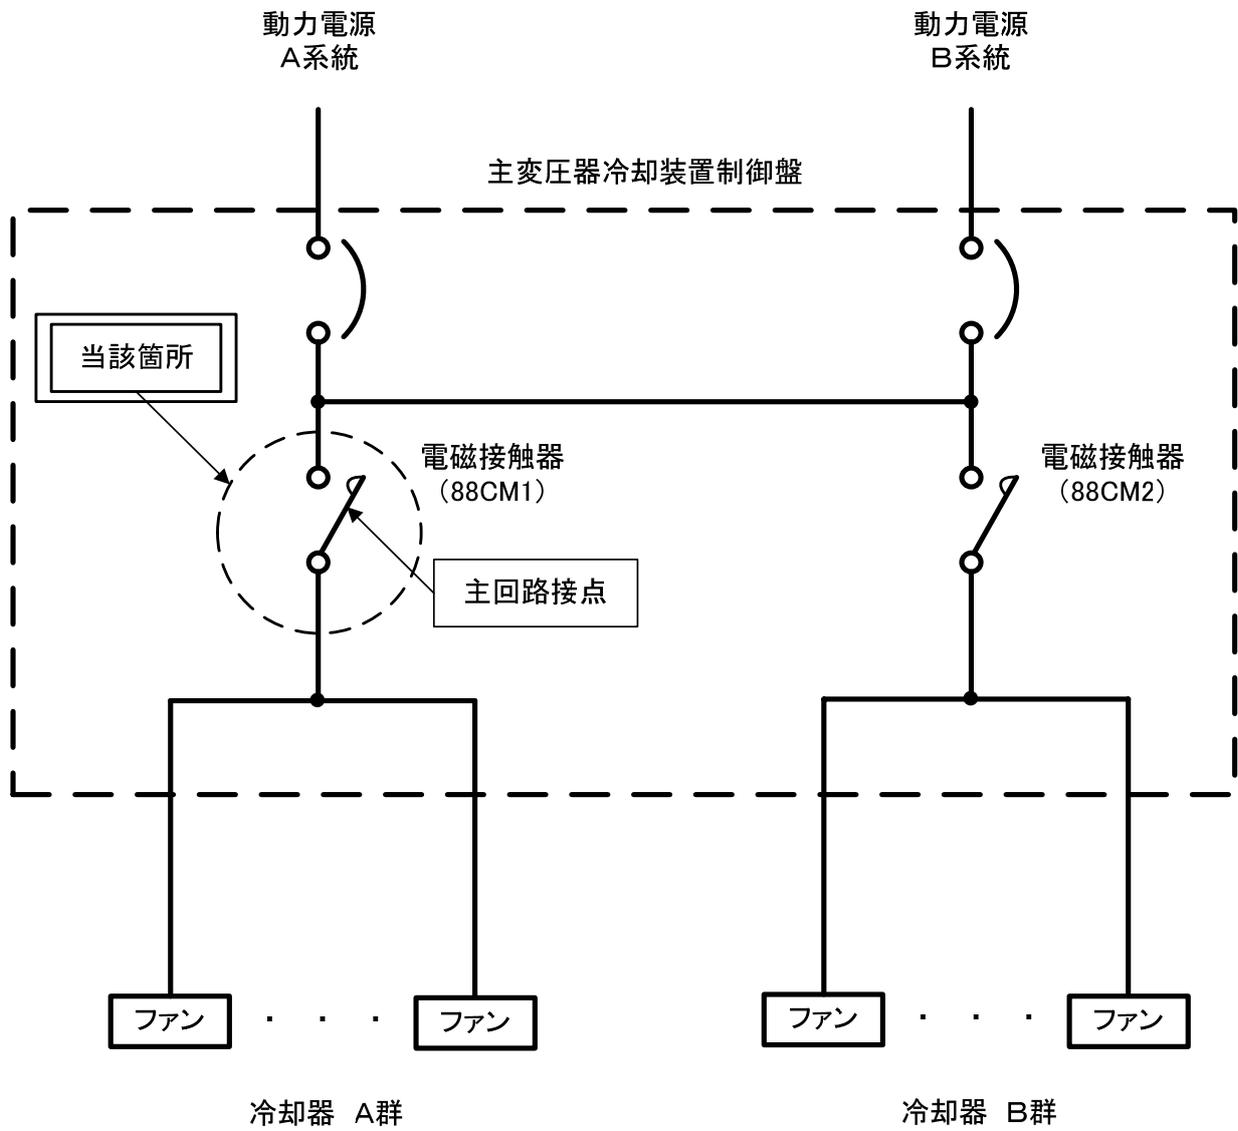
伊方発電所 2号機 主変圧器冷却装置電源回路図

第20回定期検査中の伊方発電所第2号機（定格電気出力566MW）において、屋外にある主変圧器冷却装置制御盤（以下「冷却制御盤」という。）にて主変圧器冷却ファンの機能試験を行っていたところ、平成20年2月25日10時50分頃、冷却制御盤内電磁接触器^{※1}からの発煙を保修員が確認した。

このため、直ちに保修員にて冷却制御盤内の電源を「切」したところ、その時点で発煙がおさまった。

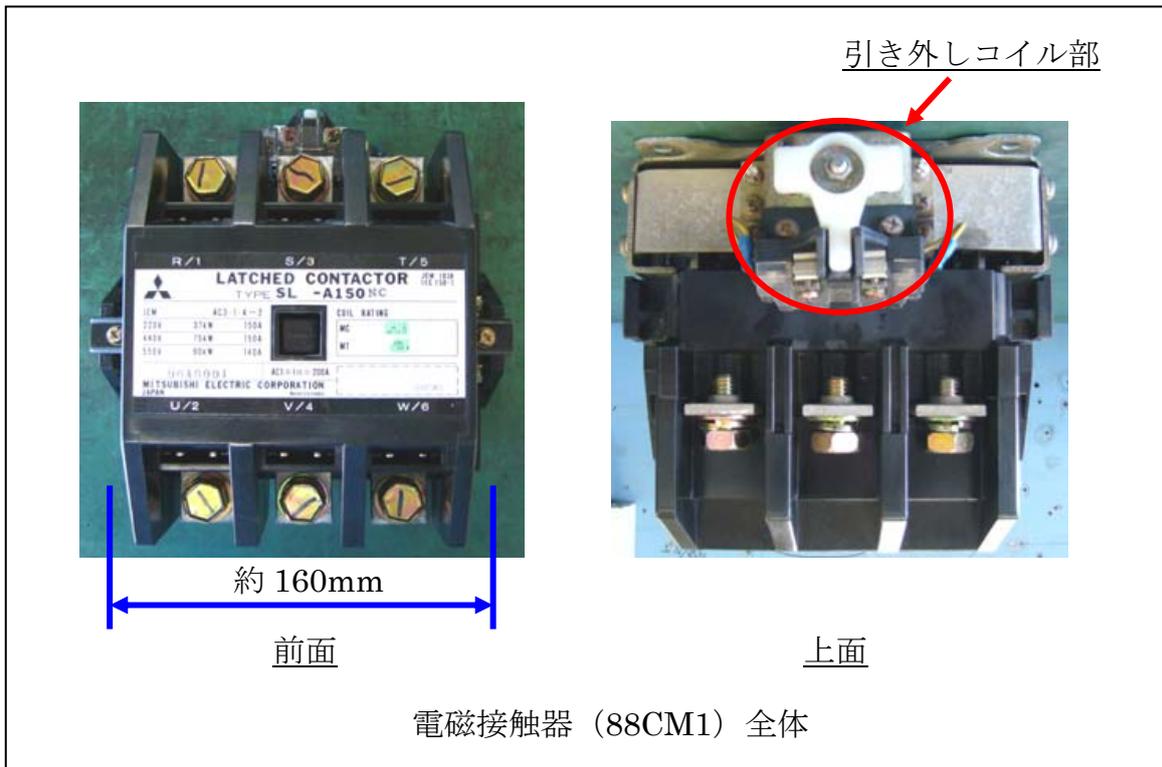
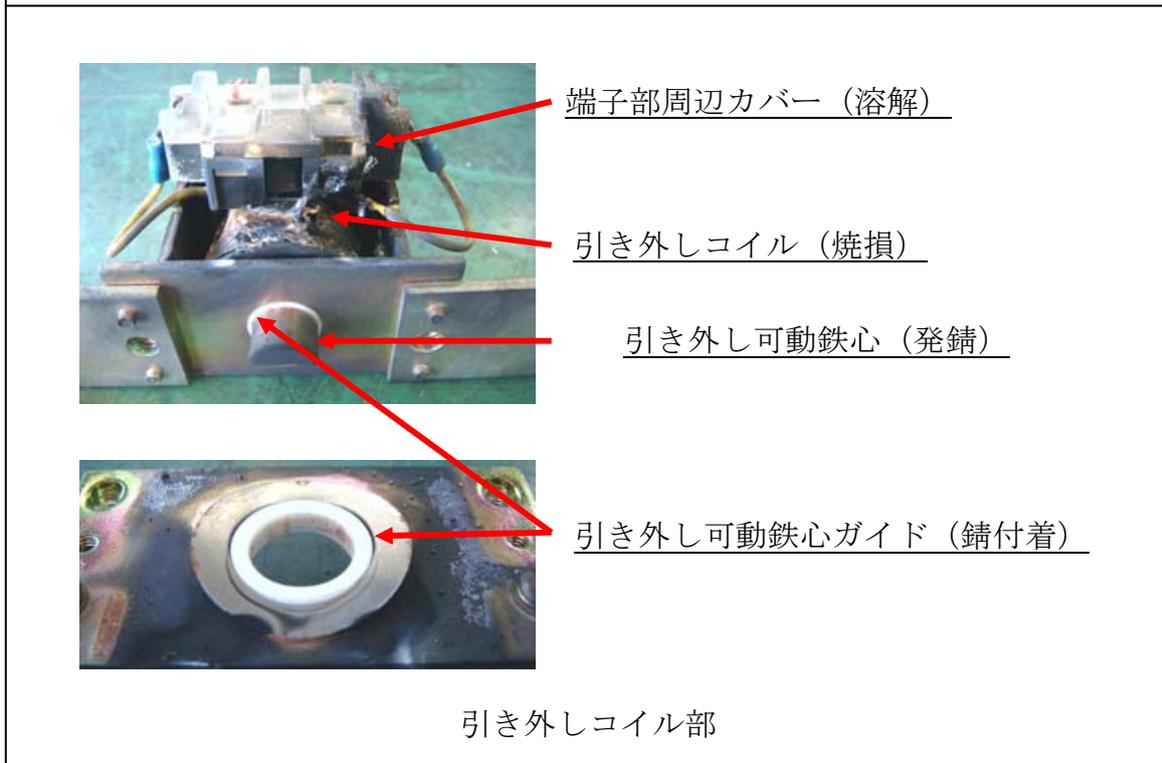
電磁接触器 写真 (88CM1)

- a) 外観点検を実施したところ、主変圧器冷却ファン(A群)作動用電磁接触器(88CM1)の引き外しコイル部及び端子部周辺カバーが焼損・溶解しており、電磁接触器(88CM1)の主回路接点は「閉路」状態のまま固着していた。

引き外しコイル部が焼損(コイル自体も断線)し、可動鉄心は引き外しコイル部の焼損変形により固着していた。

（1）引き外しコイルが焼損していた当該電磁接触器（88CM1）を新品に取替えた。

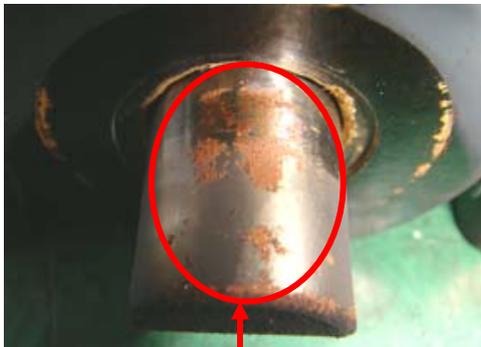
<p>約 50mm</p>
<p>引き外しコイル部 (可動鉄心)</p>

可動鉄心表面は発錆しており、特に可動鉄心にラッチ係合力が加わる箇所(引き外し動作時に摺動する箇所)にも発錆が見られた。また、可動鉄心ガイドの摺動面(ラッチ係合力が加わる側)にも錆が付着していた。

このため、引き外し可動鉄心を取り外し、当該電磁接触器（88CM1）と同型式・仕様（同使用年数）の電磁接触器（88CM2）に組み込み、可動鉄心の動作状況を確認したところ正常に動作したが、引き外しコイルの動作電圧が高くなっており、可動鉄心の摺動抵抗の増大が確認された。

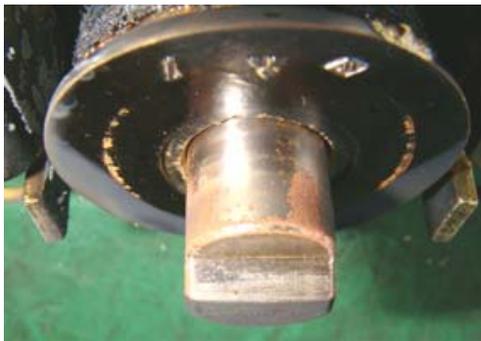
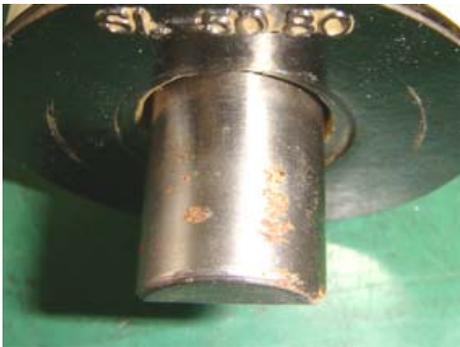
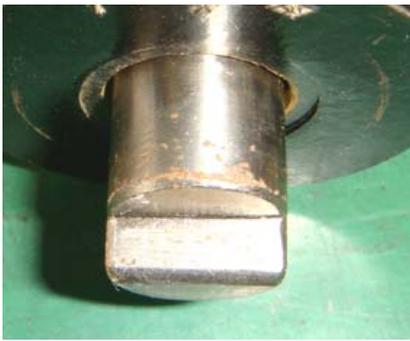
電磁接触器 写真 (88CM1, 88CM2)

さらに、当該電磁接触器（88CM1）の隣りに設置され、当該電磁接触器（88CM1）と同型式・仕様（同使用年数）の電磁接触器（88CM2）について、経年劣化状況確認のため分解調査を行ったところ、引き外し可動鉄心表面に若干の発錆が見られたものの異常は認められなかった。

<p>ラッチ係合力が加わる箇所</p>

また、念のため電磁接触器（88CM2）を新品に取替えた。

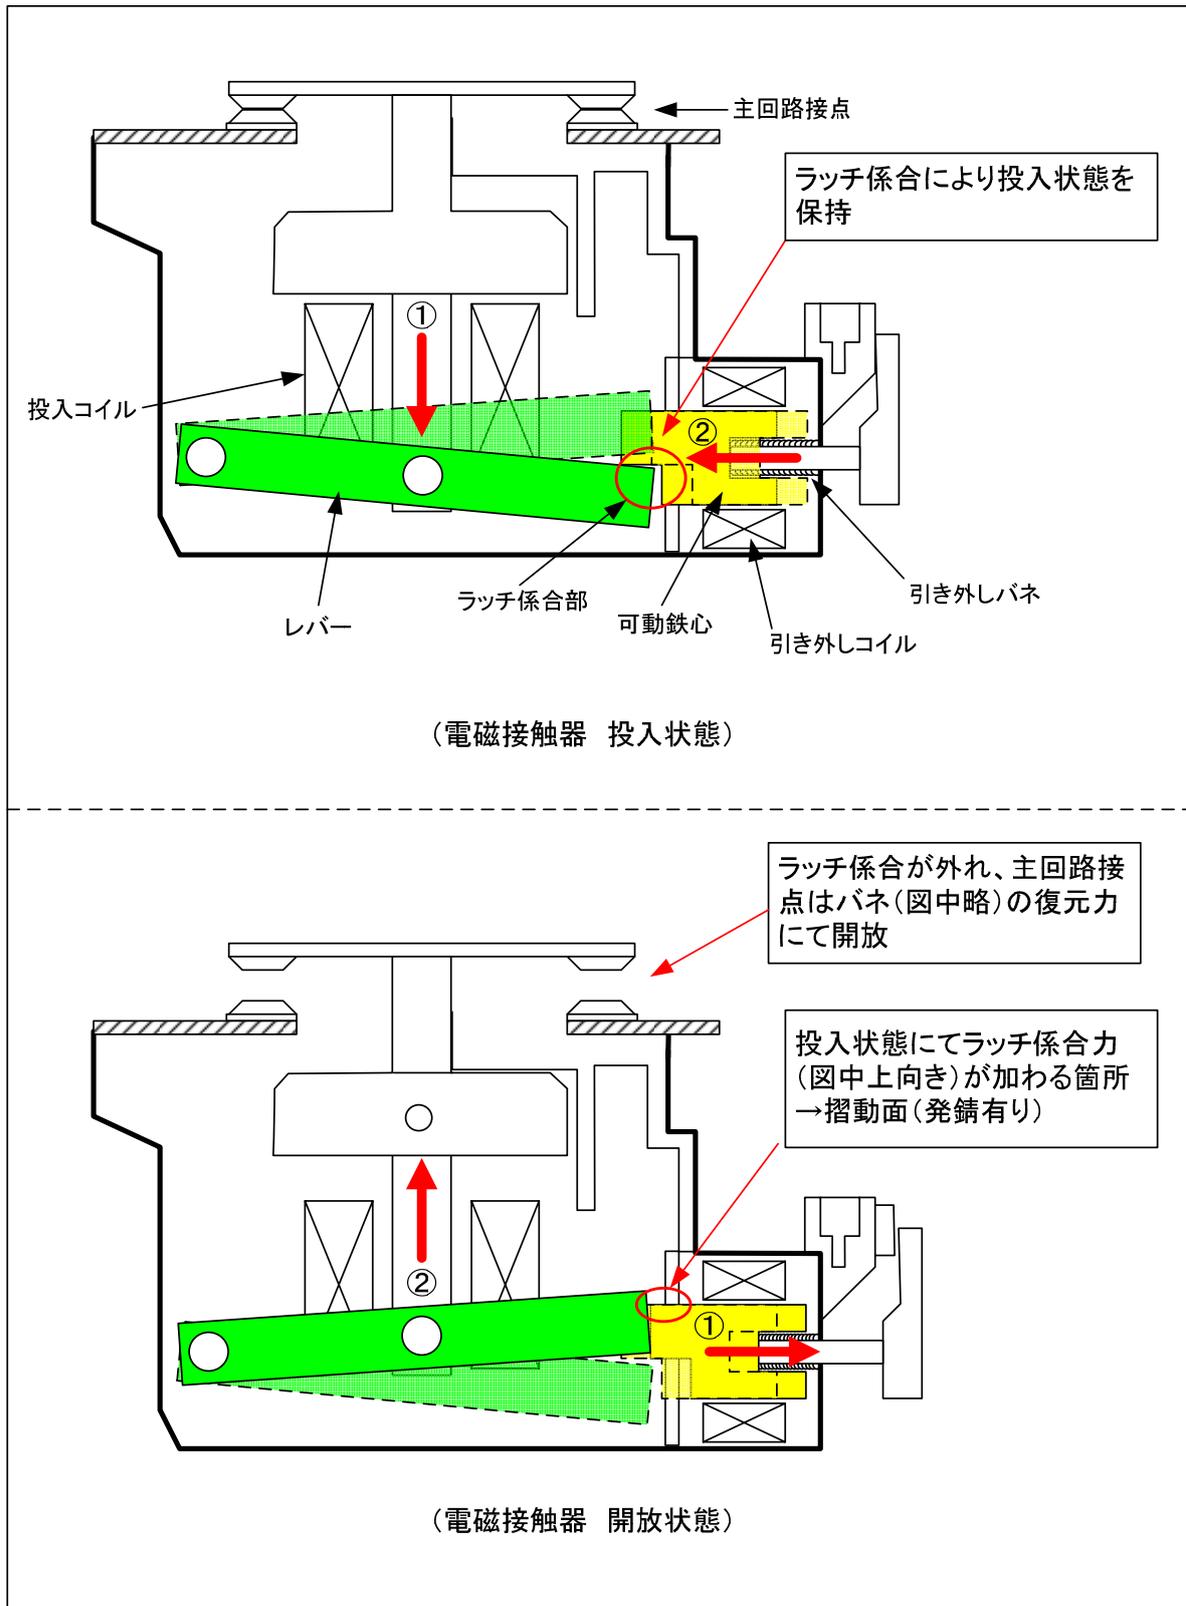
電磁接触器ラッチ機構部概略図

冷却制御盤（屋外に設置され自然換気を行うための通気口有り）からの発煙は、経年劣化（12年間使用）による当該電磁接触器（88CM1）の引き外し可動鉄心表面の発錆に加え、今回定期検査にて主変圧器を停止後約1ヶ月間は冷却制御盤内のスペースヒータは正常に機能していたものの主変圧器運転中に比べて外気からの湿分等の影響を比較的受けやすい状態であったこともあいまって、引き外し可動鉄心表面の発錆量が増加した。そのため引き外し可動鉄心摺動部の摺動抵抗が主変圧器停止前よりも増加し、引き外し可動鉄心が固渋した結果、引き外しコイル用接点の復帰不良が生じ、引き外しコイルに連続して電流が流れ続けたため引き外しコイルが発熱し、発煙に至ったものと推定される。

（2）今回の事象を踏まえ、屋外設置の制御盤において当該電磁接触器と同型式・仕様のものについては、点検における万一動作不良時の再発防止及び経年劣化（可動鉄心摺動抵抗の増加）状況の詳細確認のため、以下の内容を反映した作業要領書の改訂を行った。

- ・ 機能試験時の注意事項として「電磁接触器引き外しコイルにおいて、万一動作不良時には直ちに電源開放する」旨を明記
- ・ 定期点検毎に電磁接触器手動動作による引き外し可動鉄心動作状況の詳細確認の実施（通電前に実施）
- ・ 定期点検毎に電磁接触器引き外し可動鉄心の動作時間測定の実施

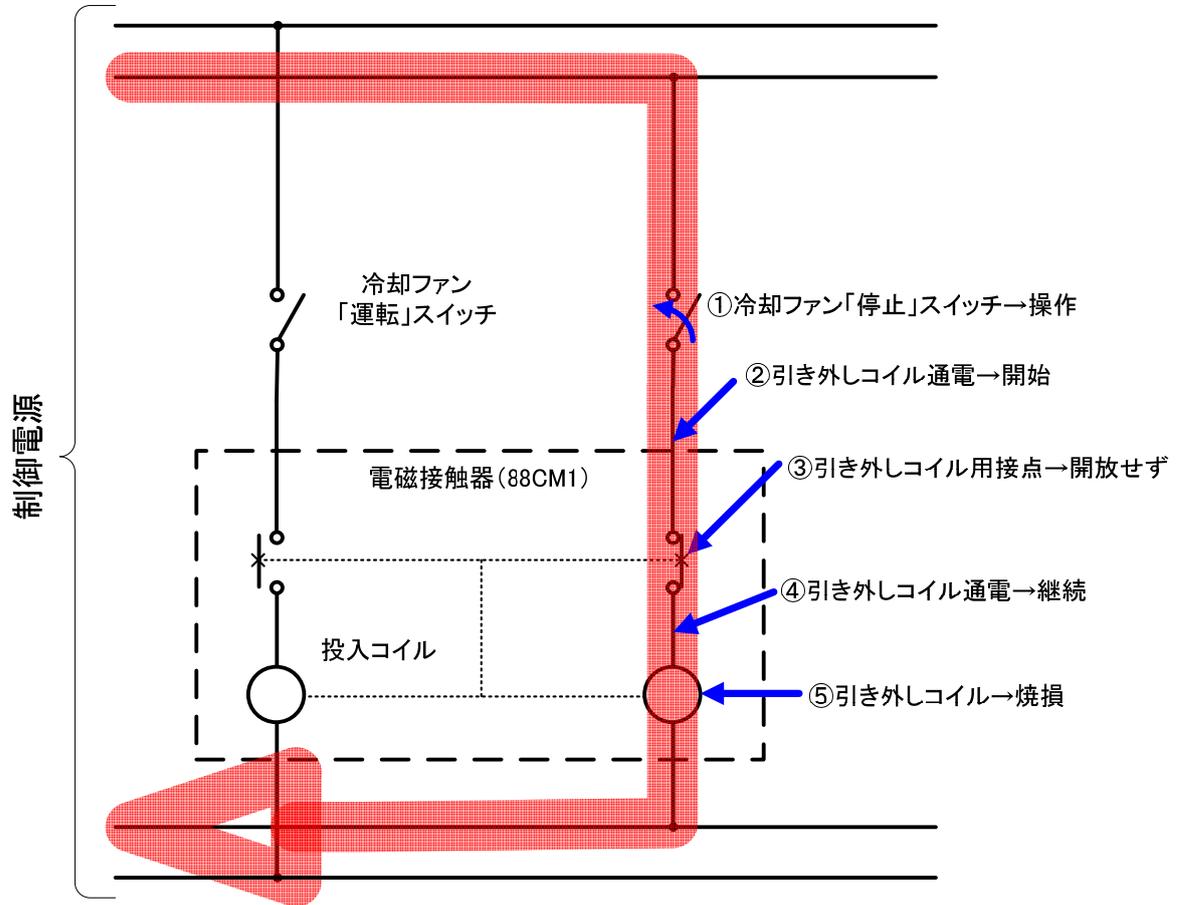
電磁接触器制御回路概略図

また、当該電磁接触器（88CM1）には電路の開（又は閉）状態を保持するよう機械的保持（ラッチ）機構を有するとともに、電路の開（又は閉）を行う電磁石のコイルは連続して電流が流れないような回路となってい
