伊方発電所第1号機 湿分分離加熱器蒸気噴出口溶接部の割れ
他2件に係る報告書の提出について

伊方発電所第2号機
余熱除去系統の不具合について

平成20年6月

四国電力株式会社

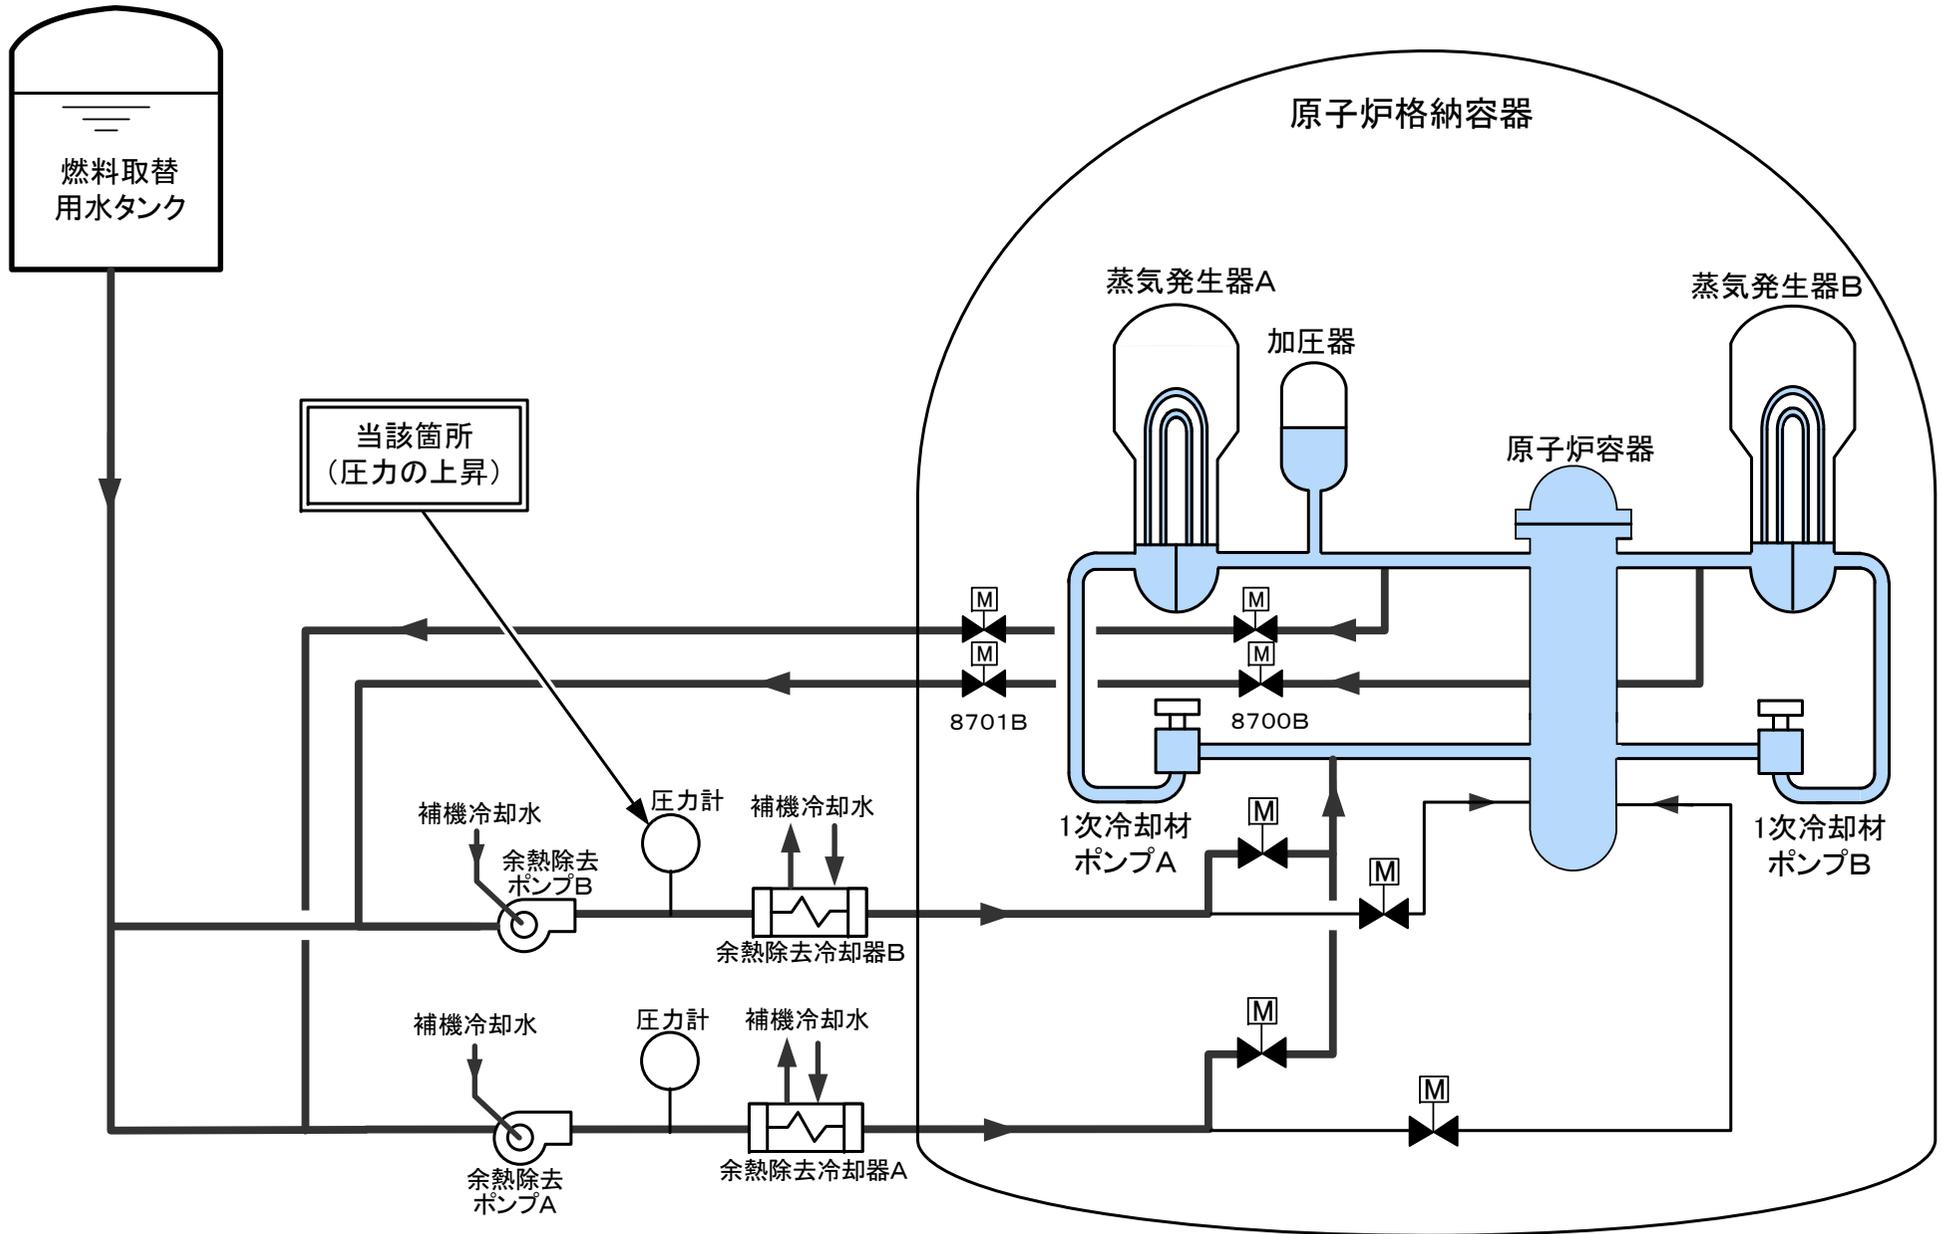
伊方発電所2号機余熱除去系統概略図

伊方発電所第2号機（定格電気出力566MW）は、第20回定期検査の調整運転中において、3月21日19時頃、停止している余熱除去系統B系統の圧力がわずかに上昇していることを確認した。（通常圧力0.37MPa→0.69MPa）

調査の結果、余熱除去系統B系統と1次冷却系統との間の隔離弁2台（2-8700B、2-8701B）の閉止状態が不完全であることを確認した。

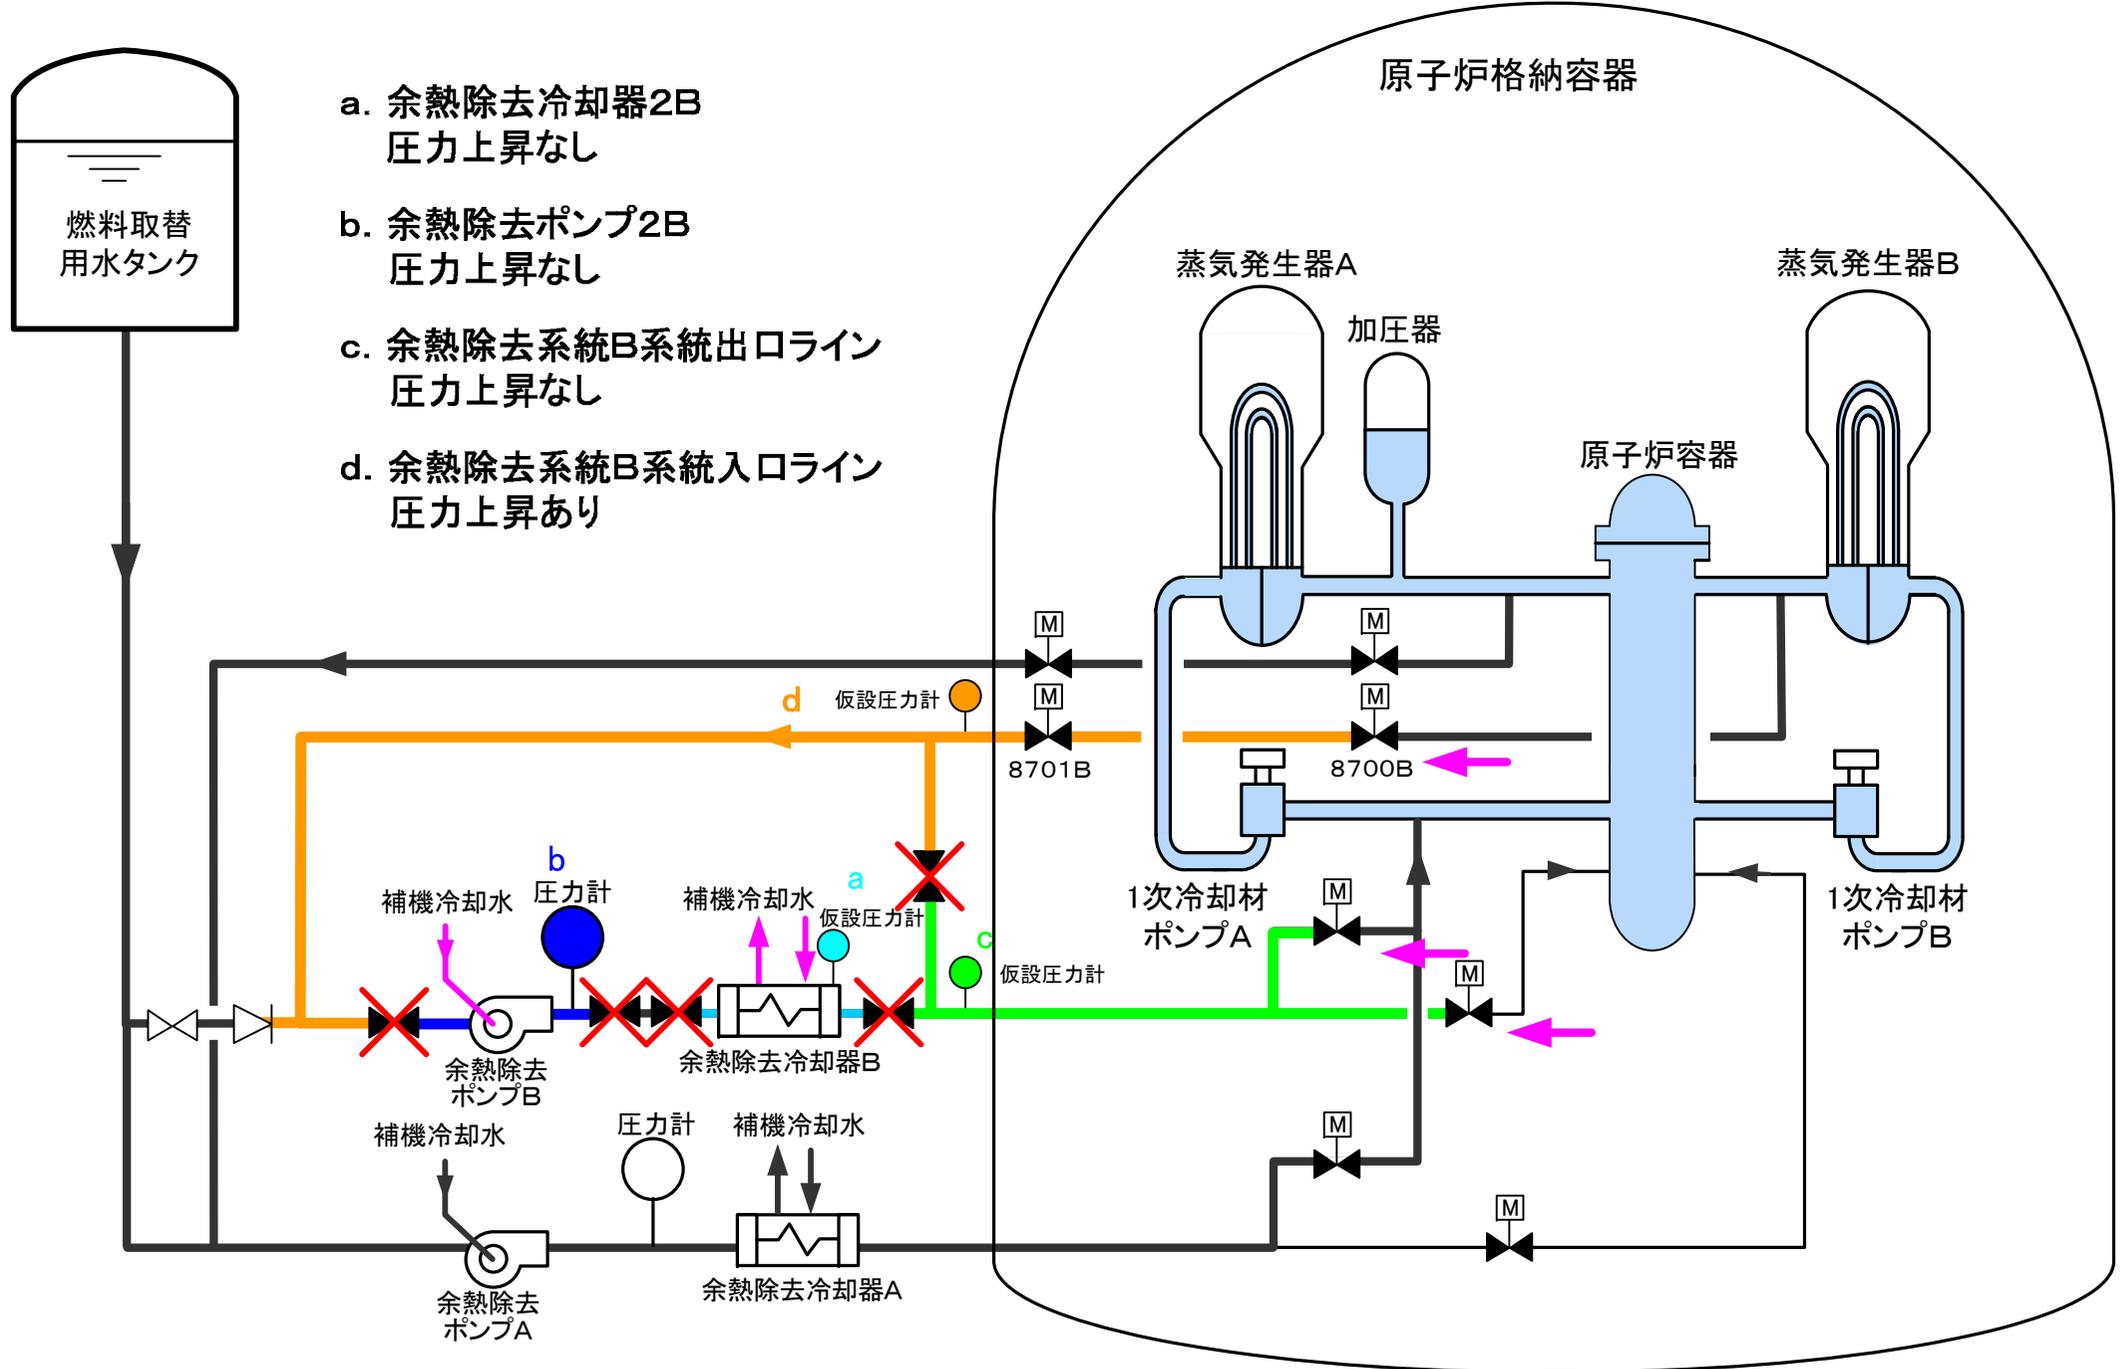
余熱除去系統漏れ込み箇所特定調査系統図(その1)

余熱除去系統の通常圧力は燃料取替用水タンク水頭圧の約0.4MPaであり、余熱除去系統B系統の圧力を抜いても約0.69MPaまで圧力上昇することから、系統圧力が約0.69MPaに一番近い原子炉補機冷却水系統からの漏れ込みの可能性が考えられるため、以下のとおり余熱除去系統B系統を細かく隔離して漏れ込みの有無を確認した結果、余熱除去系統B系統入口ラインからの漏れ込みであることを確認した。

余熱除去冷却器は伝熱管を介して原子炉補機冷却水により冷却されており、伝熱管損傷による原子炉補機冷却水の漏れ込みの可能性が考えられるため、余熱除去冷却器2Bの前後弁を閉止し漏れ込みの有無を確認した結果、圧力上昇はなく漏れ込みはなかった。

余熱除去ポンプに付属するメカニカルシール用の冷却器は、原子炉補機冷却水により冷却されており、冷却器損傷による原子炉補機冷却水の漏れ込みの可能性が考えられるため、余熱除去ポンプ2Bの前後弁を閉止し漏れ込みの有無を確認した結果、圧力上昇はなく漏れ込みはなかった。

余熱除去系統は、ポンプ出口側で1次冷却系統低温配管と接続されており、1次冷却系統からの漏れ込みの可能性が考えられるため、余熱除去系統B系統の1次冷却系統低温配管と接続されている箇所を隔離し漏れ込みの有無を確認した結果、圧力上昇はなく漏れ込みはなかった。

余熱除去系統は、ポンプ入口側で1次冷却系統高温配管と接続されており、1次冷却系統からの漏れ込みの可能性が考えられるため、余熱除去系統B系統の1次冷却系統高温配管と接続されている箇所を隔離し漏れ込みの有無を確認した結果、圧力上昇があったことから漏れ込み箇所であることを確認した。

- a. 余熱除去冷却器2B
圧力上昇なし
- b. 余熱除去ポンプ2B
圧力上昇なし
- c. 余熱除去系統B系統出口ライン
圧力上昇なし
- d. 余熱除去系統B系統入口ライン
圧力上昇あり

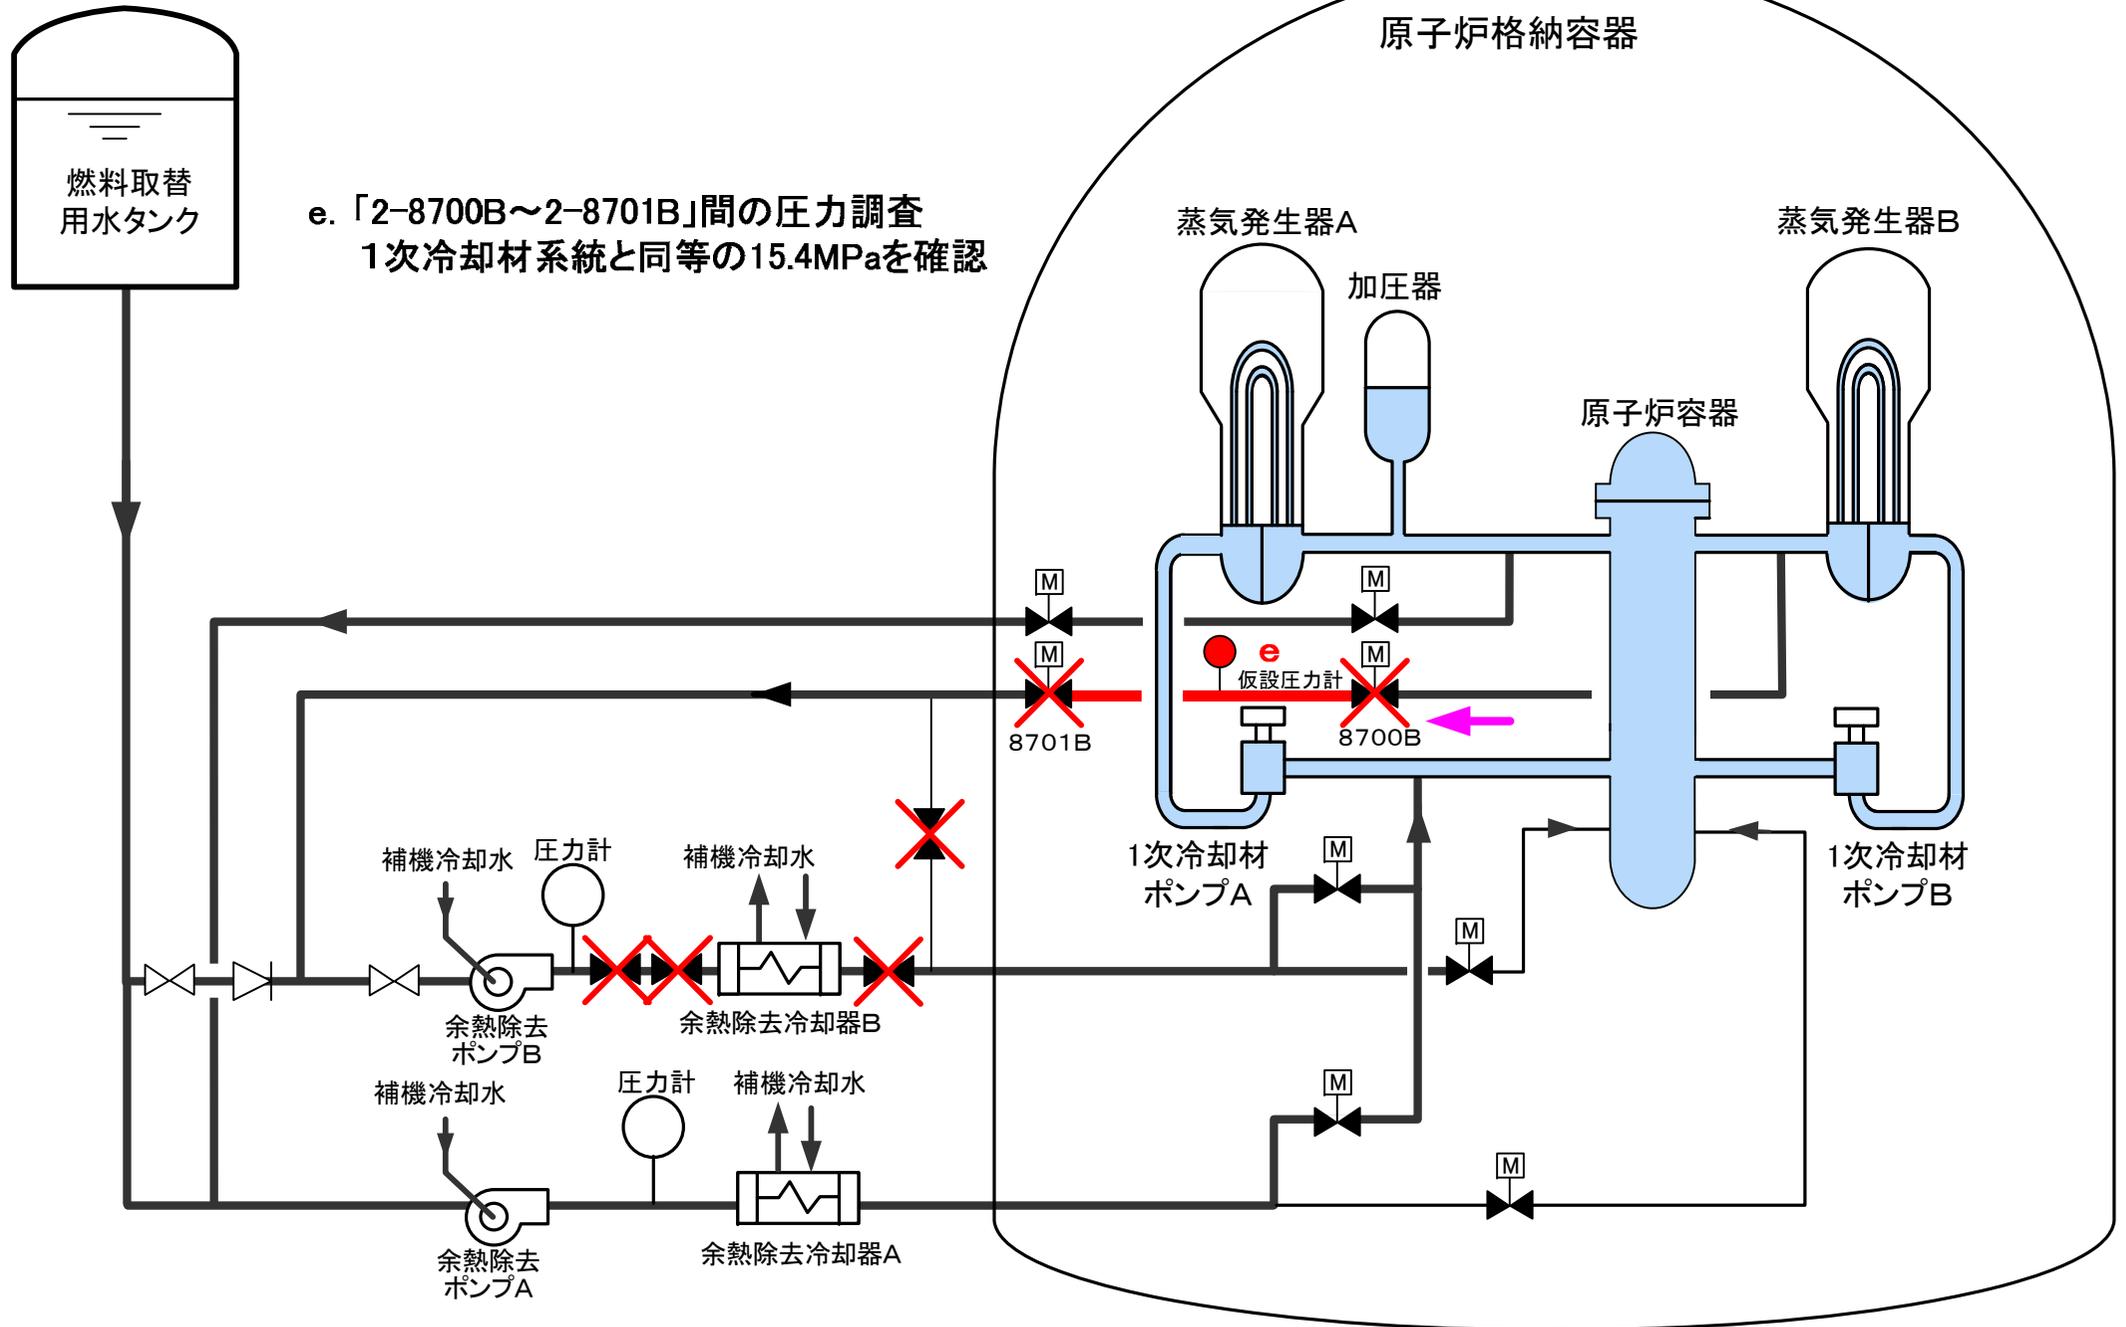
余熱除去系統漏れ込み箇所特定調査系統図(その2)

2-8700Bと2-8701B間のドレン弁に仮設圧力計を取り付け、圧力を確認した結果、1次冷却系統と同等の15.4MPaであり、余熱除去系統B系統入口ライン隔離弁(2-8700B、2-8701B)からのシートリークによる圧力上昇であることを確認した。

なお、プラント起動時の余熱除去系統B系統隔離操作については、2-8700B、2-8701B閉止後、1次冷却系統2.7MPa、余熱除去系統B系統0.37MPaの状態、2-8701Bを「開・閉」することで「2-8700B～2-8701B」間の圧抜きを実施しており、運転操作上の問題はないことを確認した。

e. 「2-8700B~2-8701B」間の圧力調査
1次冷却材系統と同等の15.4MPaを確認

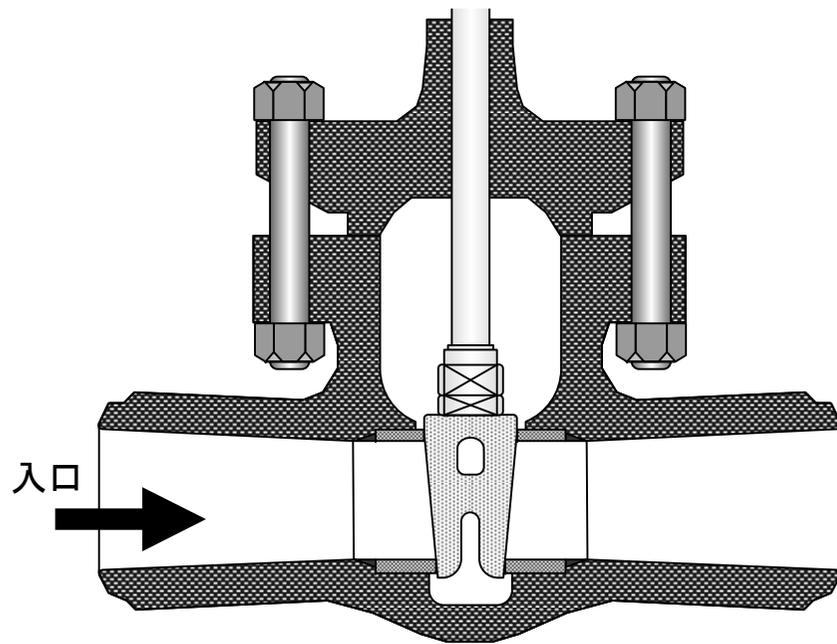
トルクシート方式

2-8701Bはトルクシート方式^{*1}であり、手動増し締めを実施した結果、余熱除去系統B系統の圧力上昇が止まり0.37MPaで安定したため、2-8701Bのシート機能が回復したことを確認した。

2-8701Bについては、2-8700Bのシートリークにより2-8701B上流側の圧力上昇により弁体・弁座の当たり状態が僅かに変化したことからシートリークが発生したものと考えられる。

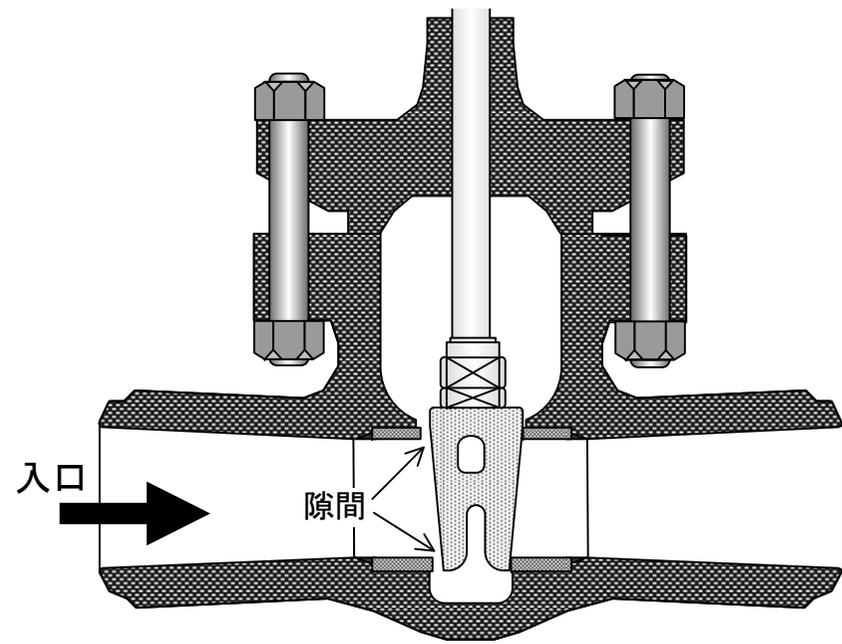
ギヤードシート方式

2-8700Bはギヤードシート方式^{*2}であり、十分なシート機能確保のためには弁前後差圧を確保する必要がある。

2-8700Bについては、プラント起動時の1次冷却系統昇圧・昇温の際、弁上下流の差圧や温度変化等により弁体・弁座の当たり状態が僅かに変化したことからシートリークが発生し、「2-8700B～2-8701B」間の圧力も1次冷却系統圧力と同様に上昇したものと考えられる。

このため、「2-8700B～2-8701B」間のドレン弁より圧抜きを実施し、弁前後差圧を確保した結果、圧力は0.2MPaで安定したため、2-8700Bのシート機能が回復したことを確認した。
