伊方発電所第2号機

充てん・抽出系統空気抜配管からの漏えいについて

平成20年 7月
四国電力株式会社

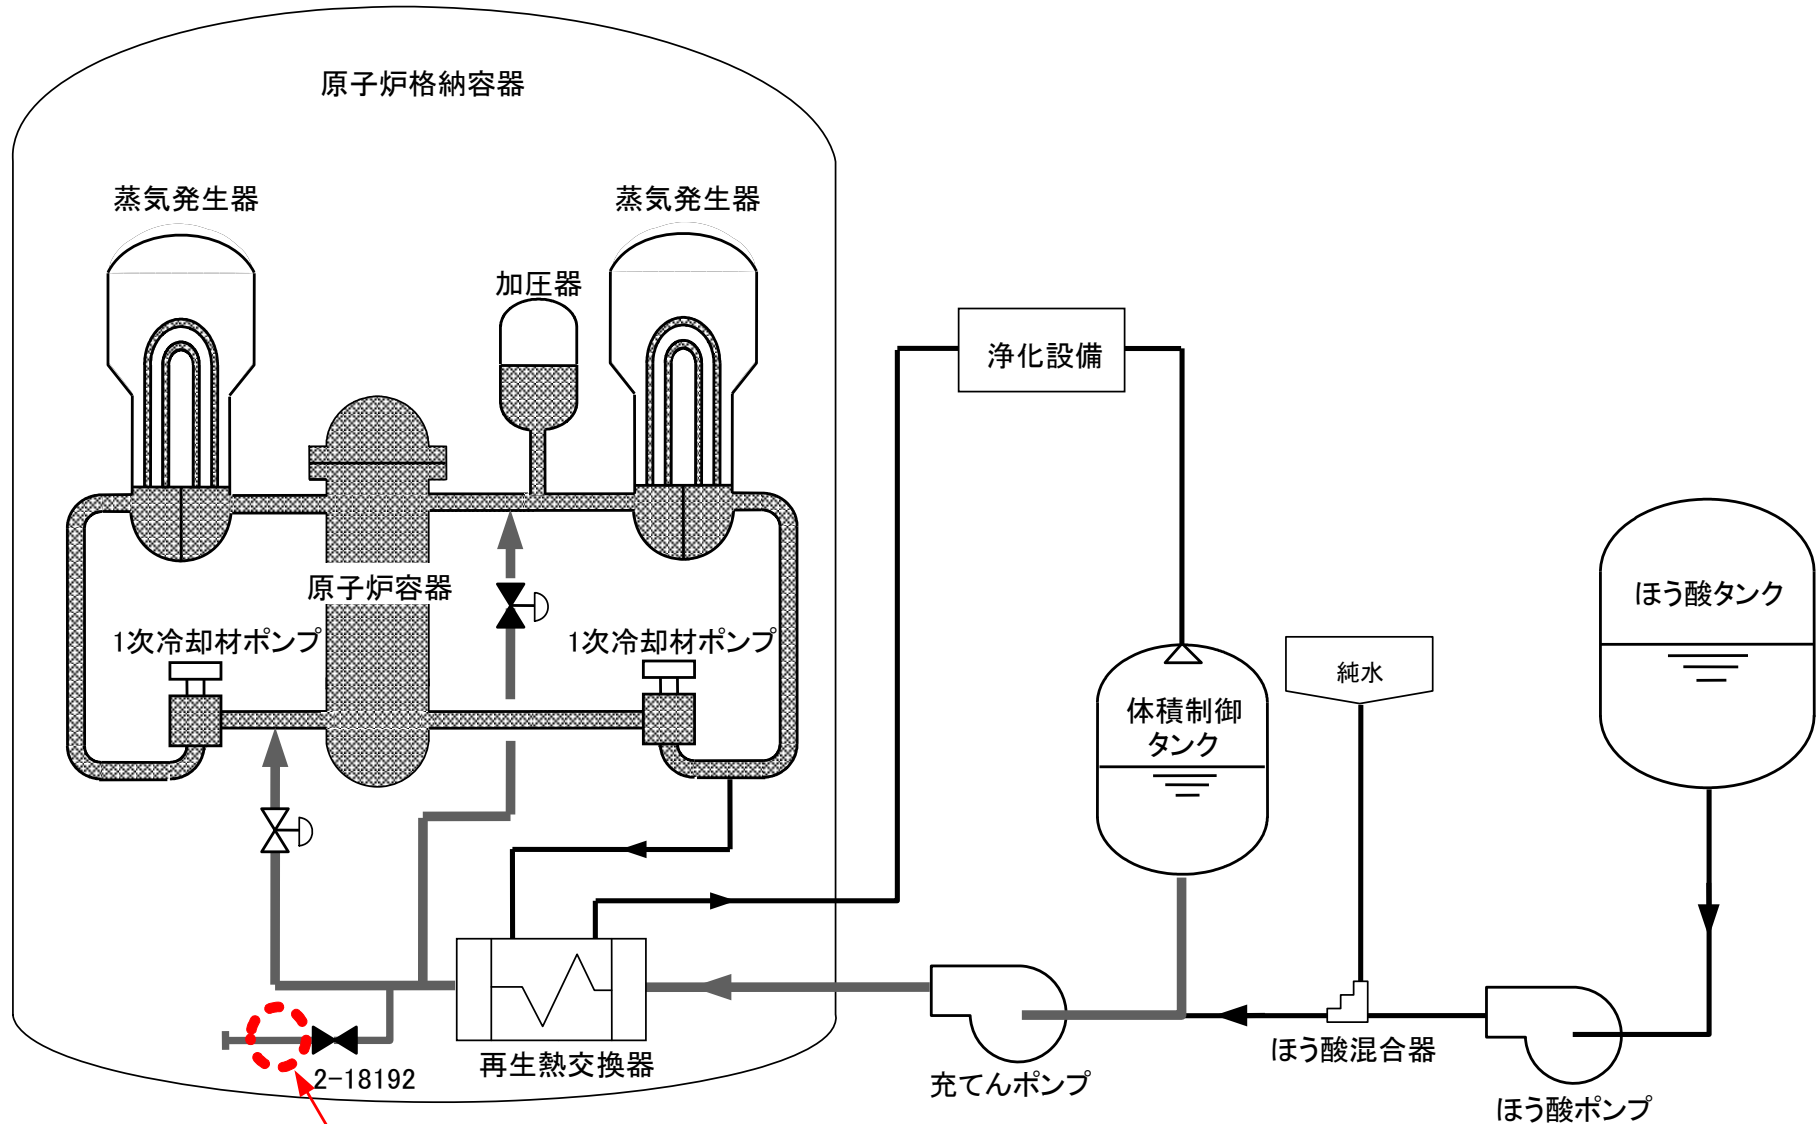
伊方発電所2号機 1次冷却水充てん・抽出概略系統図

当該箇所

外径:約 19mm
 肉厚:約 1.7mm
 材質:ステンレス(SUS316)

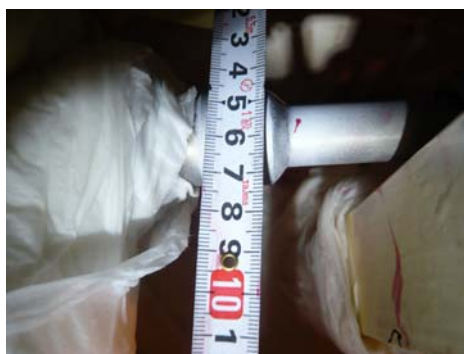
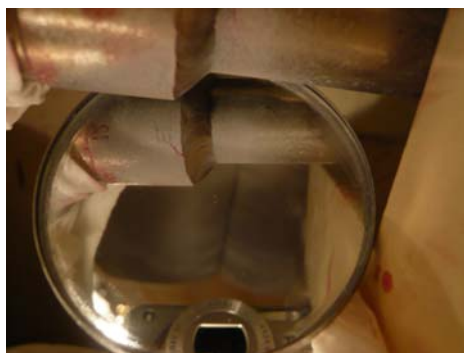
漏えい箇所の配管外表面の外観点検および液体浸透探傷検査（以下、「PT」という。）を行った結果、当該弁下流のカップリングと配管を接続している溶接部近傍に線状傷が認められ、長さ約9mmと約4mmの有意なPT指示を確認した。（添付資料－2）

(0° 付近PT指示部)

(180° 付近PT指示部)

弁下流のカップリングと配管を接続している溶接部近傍に長さ約9mmと約4mmの有意なPT指示を確認。

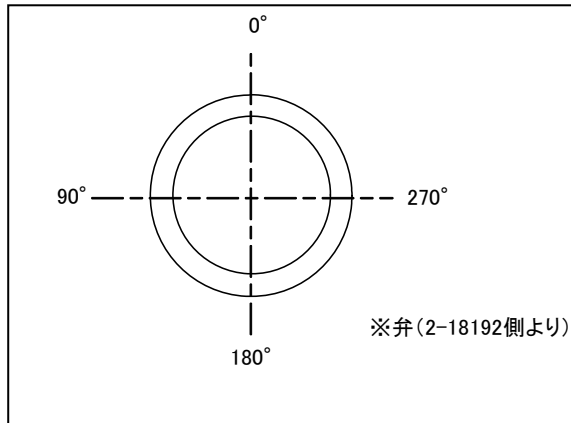
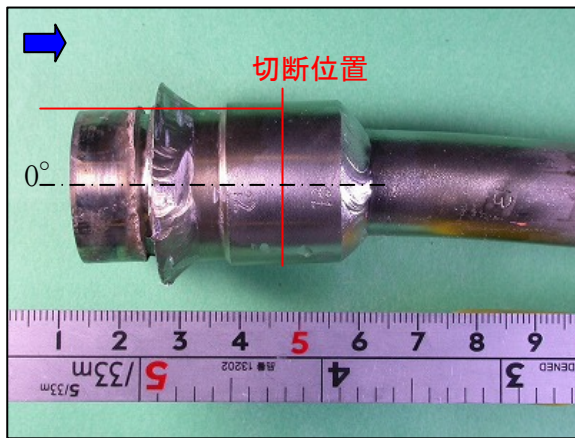
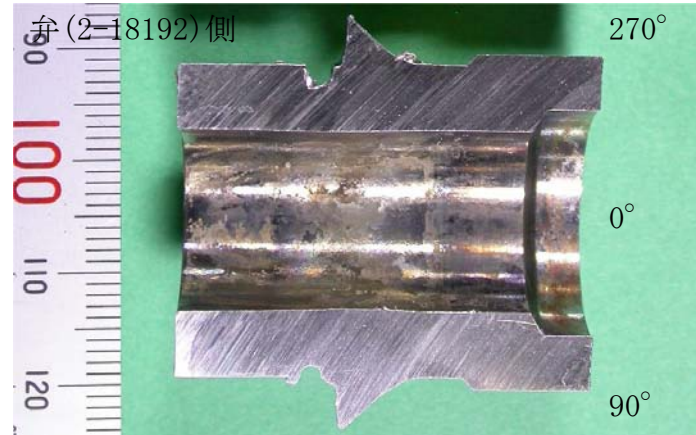
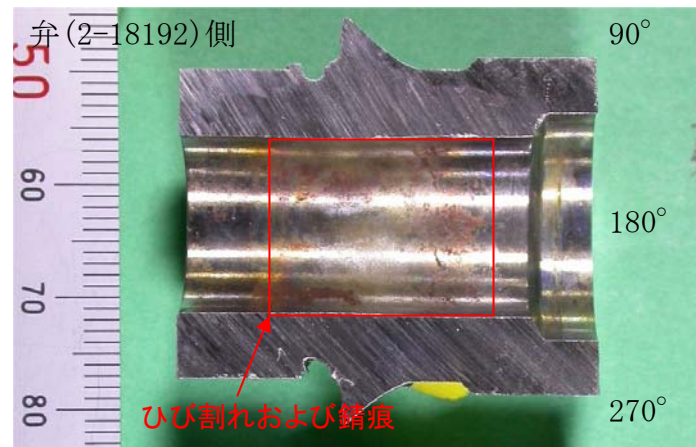
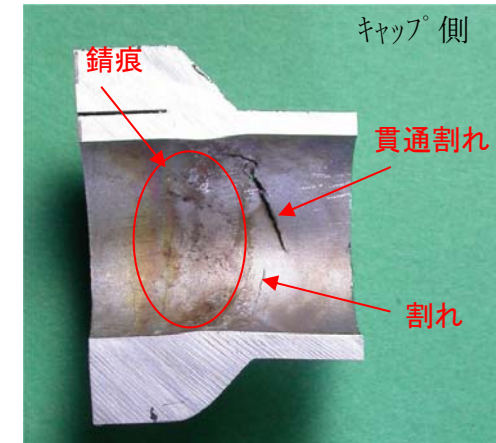
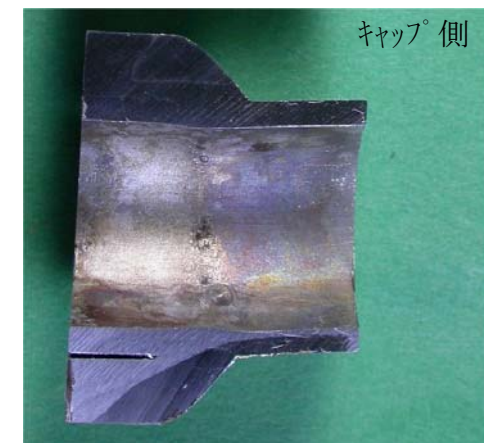
金属調査結果(内面外観点検結果)

内面点検を行った結果、配管内表面に2箇所の割れ（1箇所は貫通）および錆痕が認められた。また、カップリング内表面には複数のひび割れおよび錆痕が認められた。

配管内表面の0° 方向に2箇所の割れおよび錆痕が認められた。またカップリング内表面にはひび割れおよび錆痕が認められた。

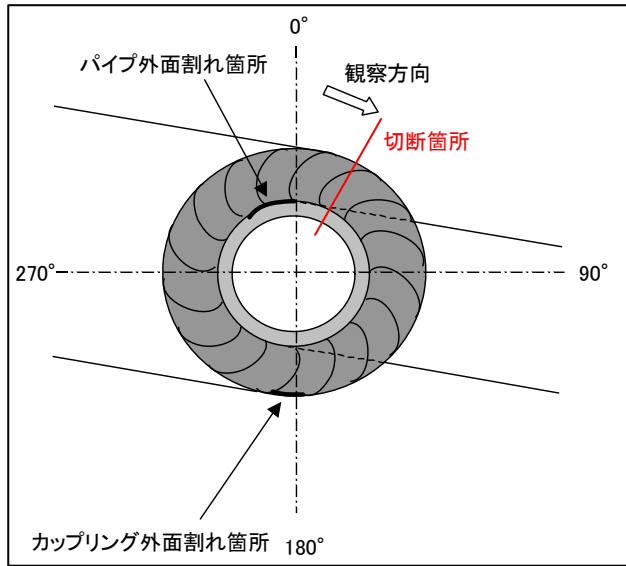
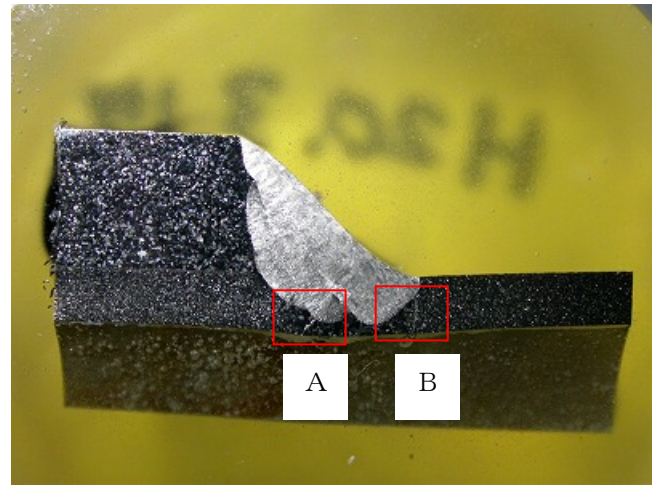
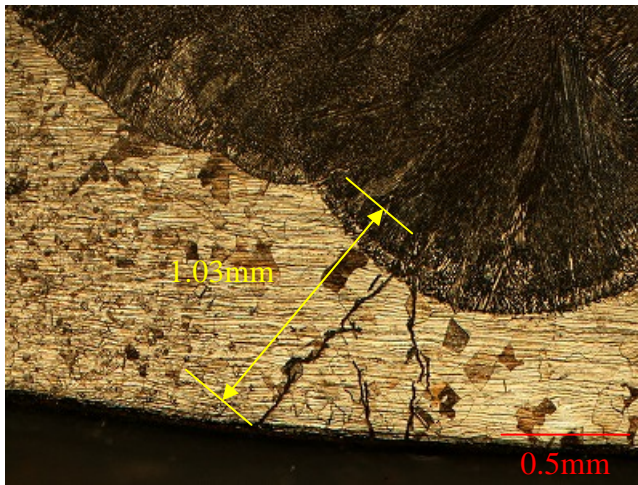
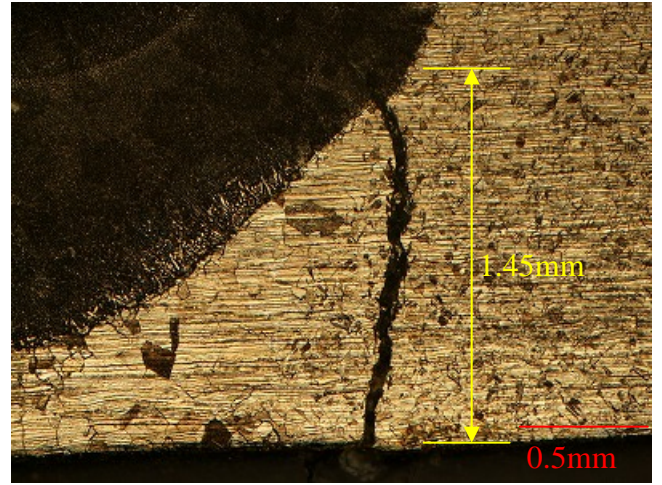
溶接部近傍に配管内面から外面に向かって長さ1.03mm(A部)、1.45mm(B部)の割れが認められた。

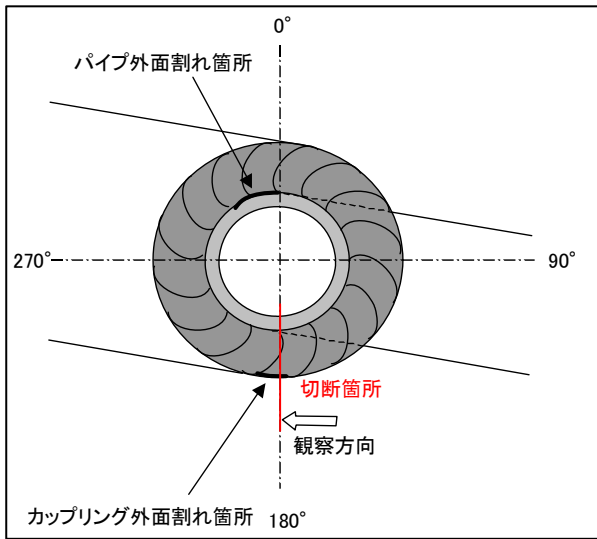
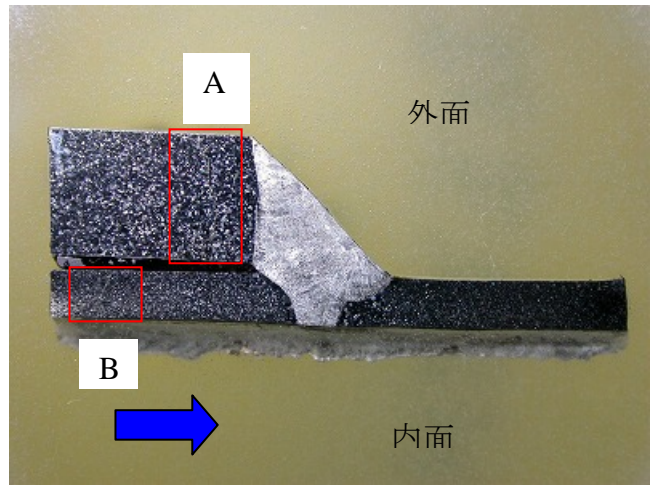
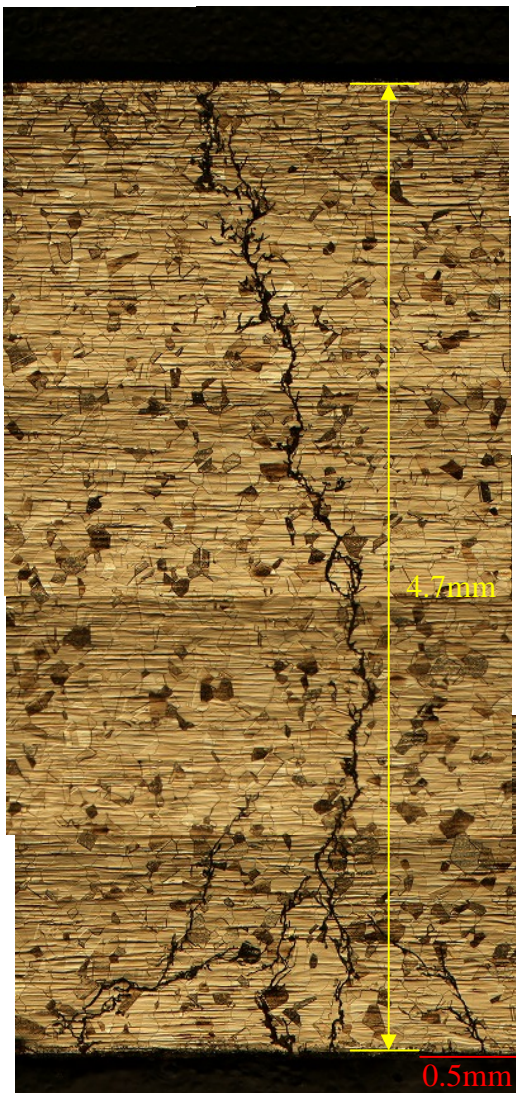
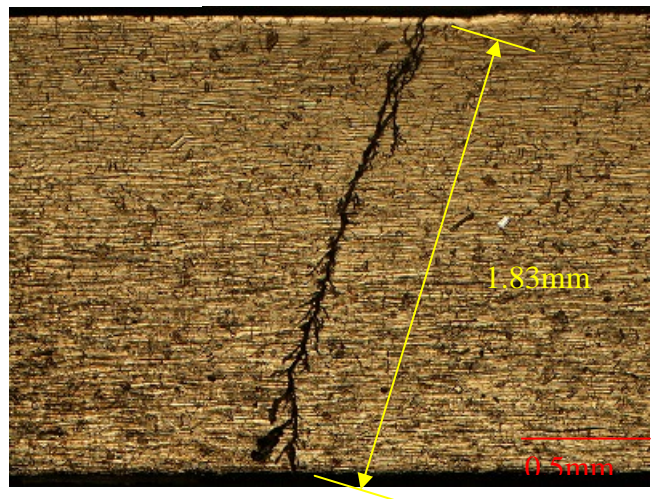
カップリング側に長さ4.7mm(A部)、配管側に1.83mm(B部)の貫通したひび割れが認められた。

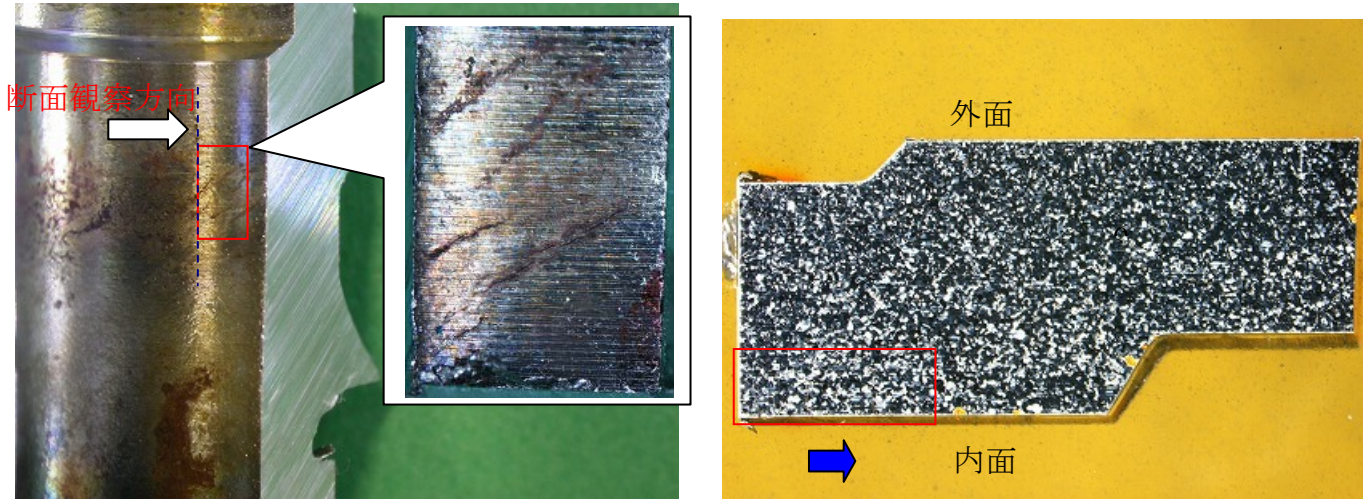
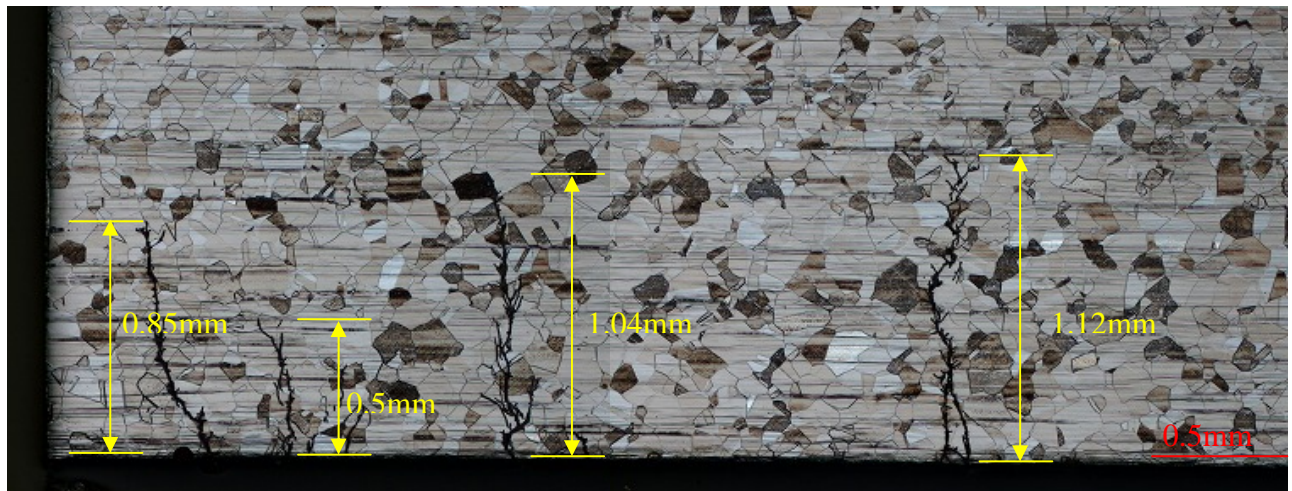
ひび割れの形態は粒内割れであり、枝分かれした微少な分岐が認められ、塩化物応力腐食割れの特徴を示していた。

- ・複数のひび割れは、それぞれ0.85mm、0.5mm、1.04mm、1.12mmの長さであった。
- ・ひび割れの形態は粒内割れであり、枝分かれした微少な分岐が認められ、塩化物応力腐食割れの特徴を示している。

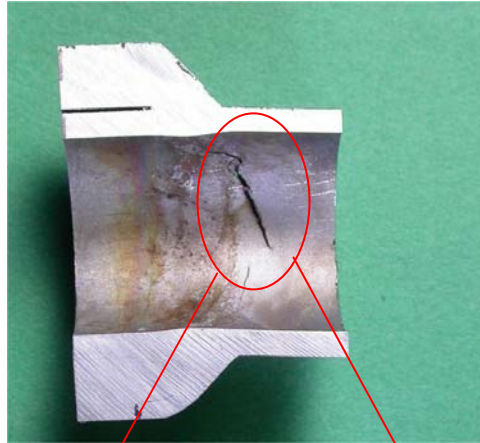
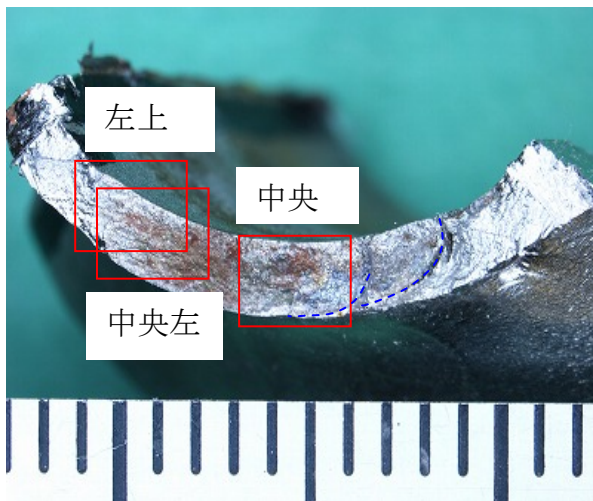
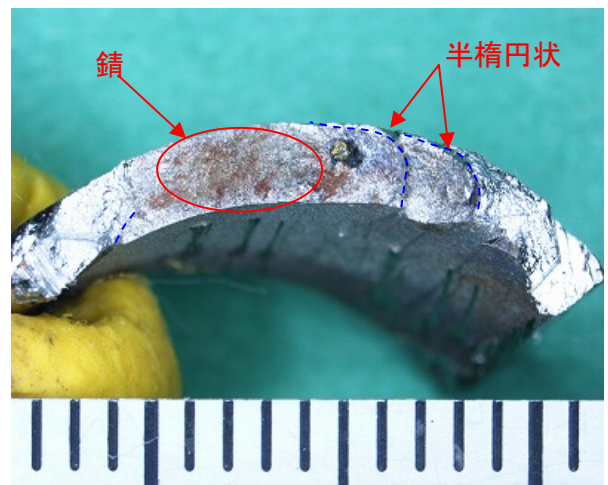
金属調査結果(破面マクロ観察)

貫通き裂の破面を露出し観察した結果、破面は茶色の錆が付着し、疲労破壊の様相を示すビーチマーク状の様相は認められなかった。

また、ひび先端は、内表面側を中心に半楕円状の形状であった。

茶色の錆が付着しており、疲労破壊の様相を示すビーチマーク状の模様は認められなかった。

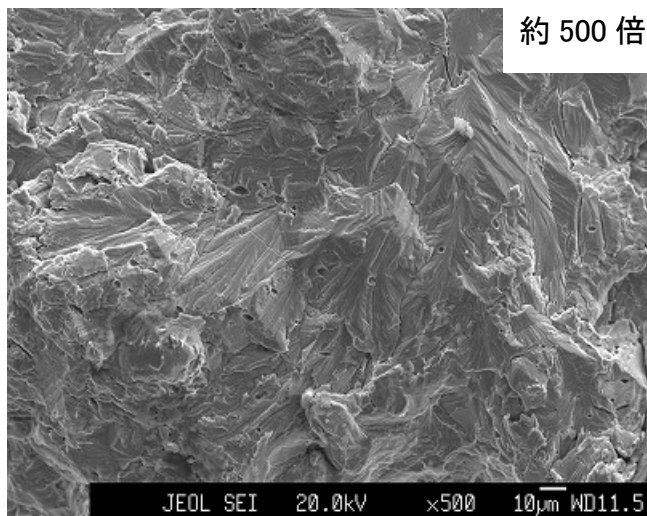
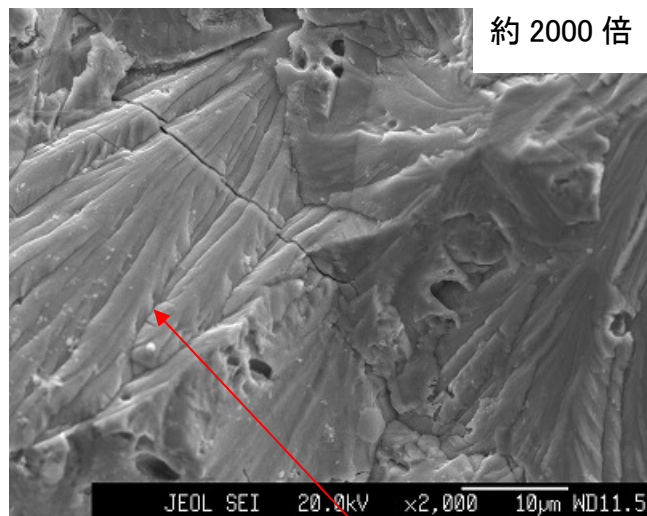
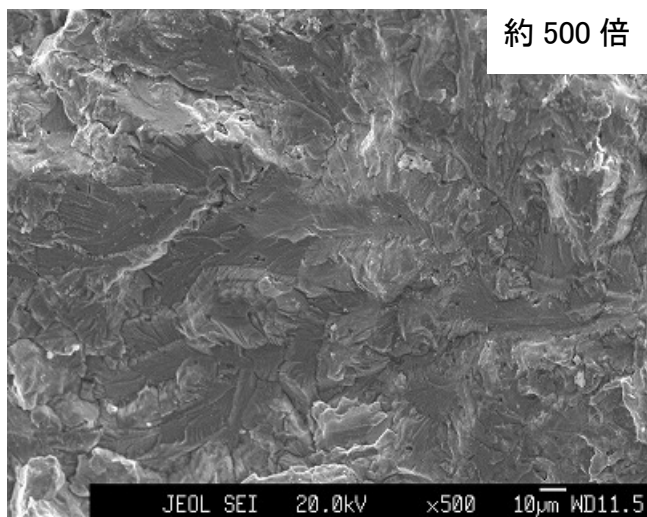
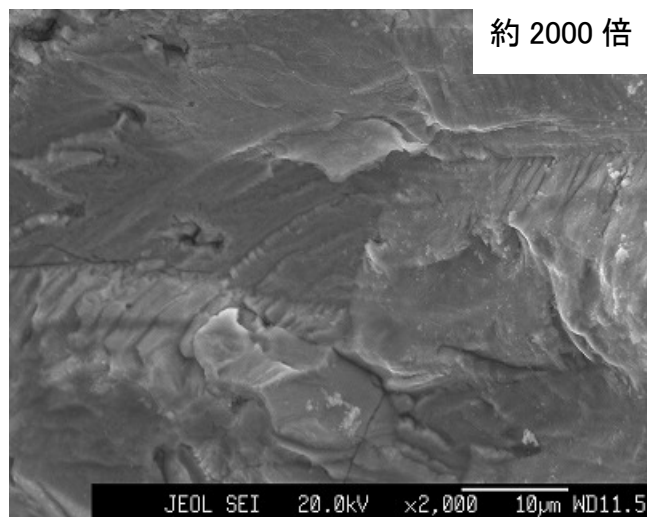
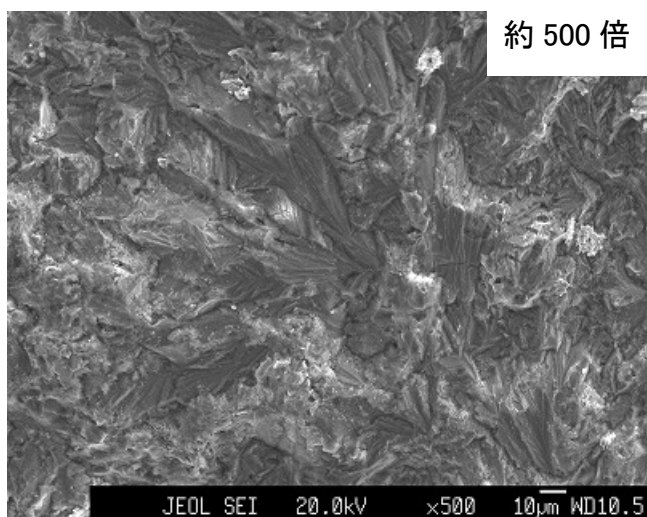
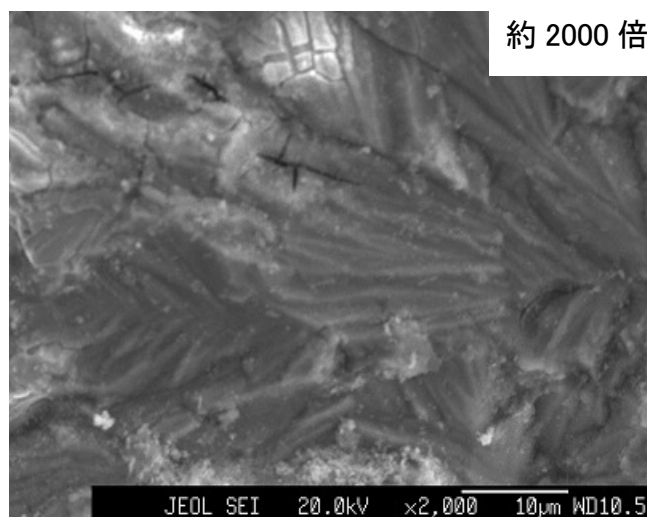
金属調査結果(破面SEM(電子顕微鏡)観察)

破面を高倍率で観察した結果、塩化物応力腐食割れ特有の羽毛状破面が認められたが、疲労破壊の様相を示すストライエーションやディンプルは観察されなかった。

羽毛状破面あり

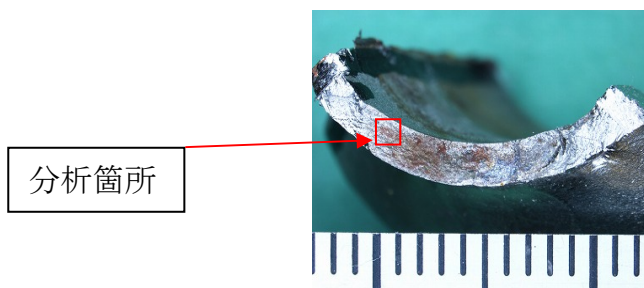
金属調査結果(破面EPMA分析)

E PMAによる元素分析を行った結果、微量の塩素が認められた。

Cu	Mo	<p>破面EPMA分析の結果、微量の塩素(Cl分析画像の白いつぶつぶ)が認められた。</p>

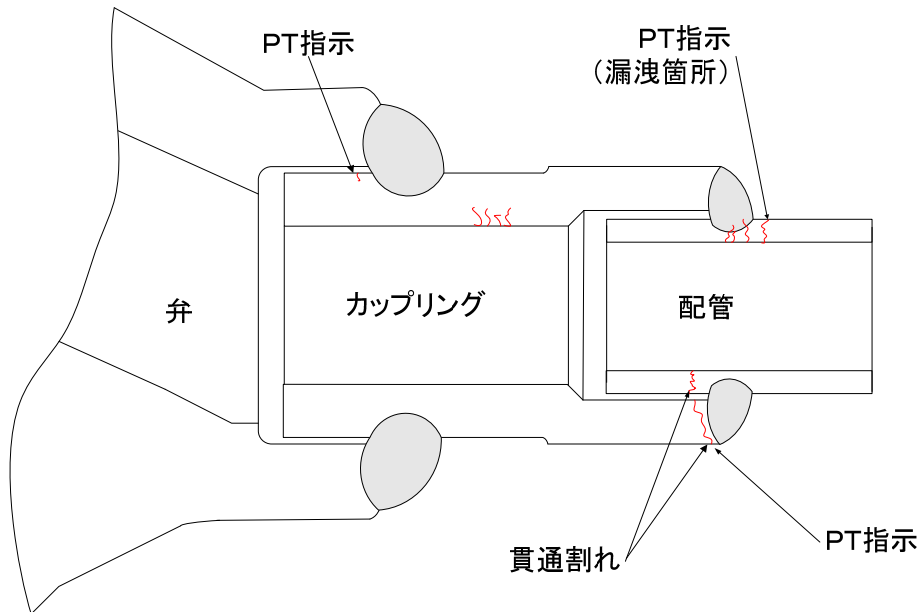
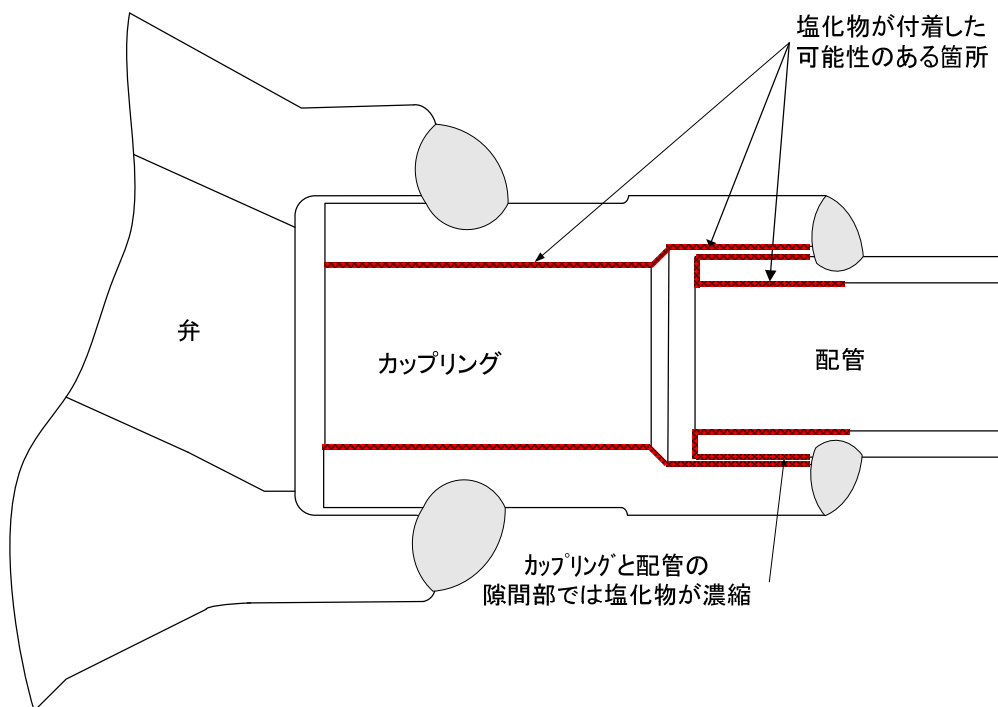
割れ発生箇所と塩化物付着箇所の推定

以上から、いずれのき裂の形態も粒内割れであり、枝分かれした微少な分岐が認められることから、ひび割れの原因は配管内部から発生した塩化物応力腐食割れと推定される。

↓ 割れの発生箇所より
塩化物の付着箇所を推定
