伊方発電所第3号機 総合排水処理装置建屋火災報知機監視設備
の不具合に係る報告書の提出について

伊方発電所第3号機

総合排水処理装置建屋火災報知機監視設備の不具合について

平成20年10月
四国電力株式会社

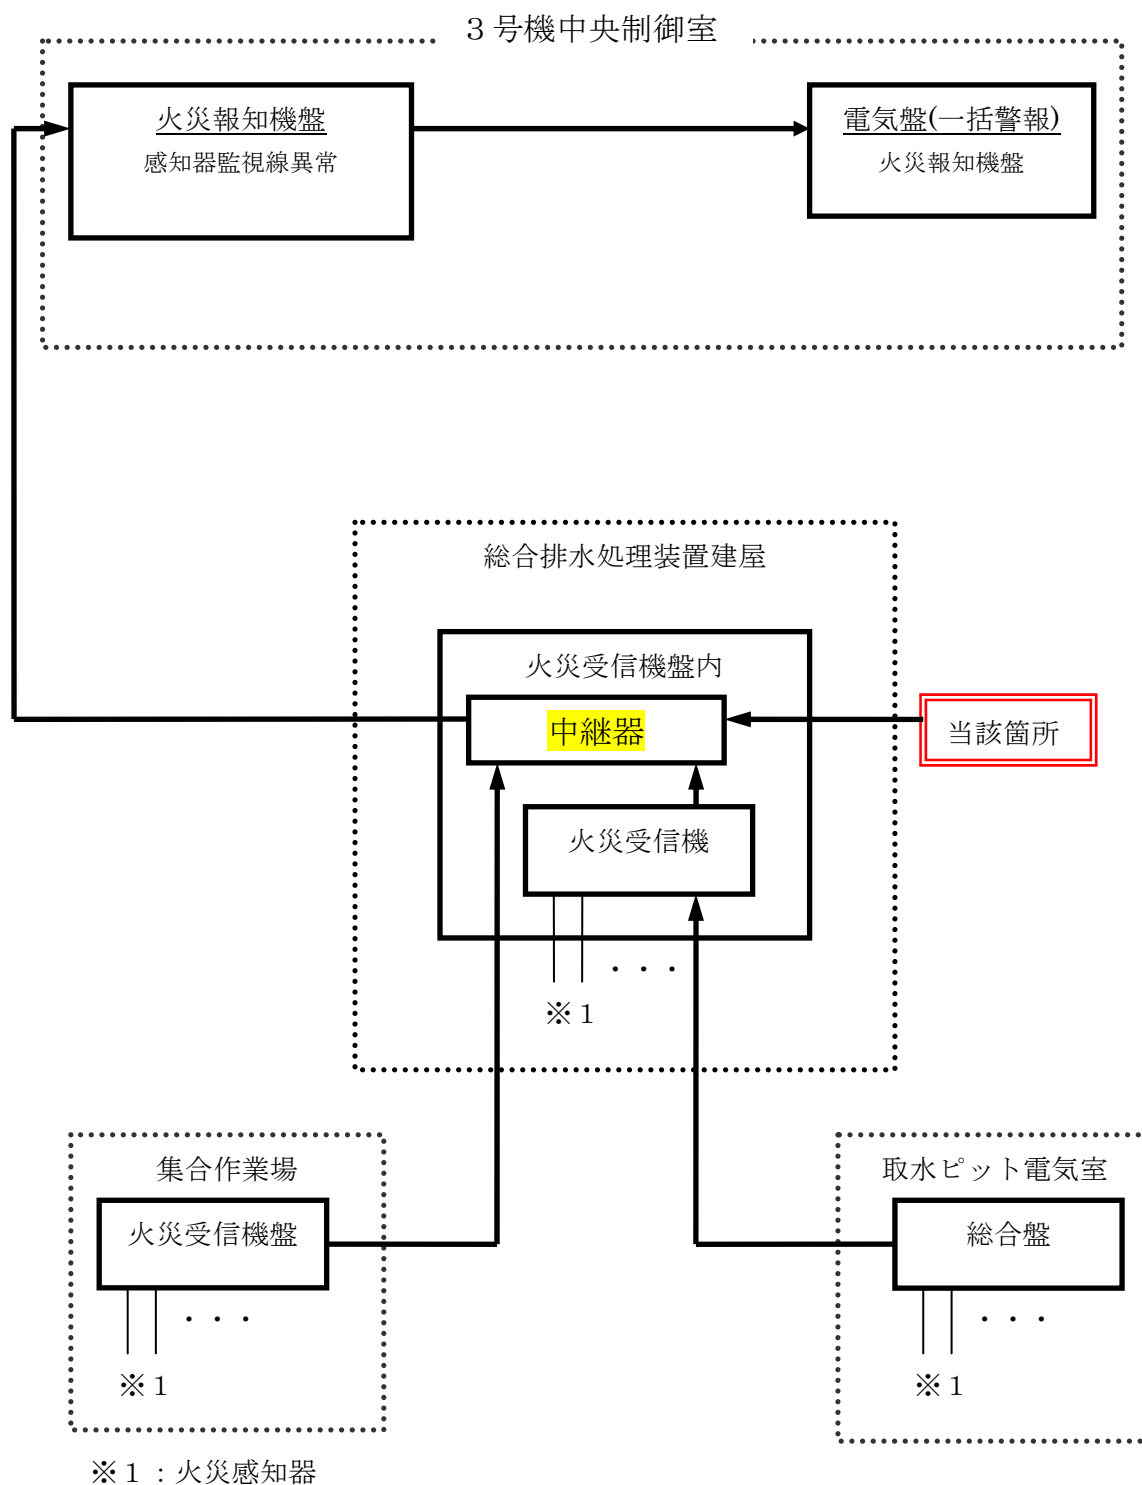
伊方発電所 3号機 附属建屋火災報知機監視系統図

調査の結果、総合排水処理装置建屋、集合作業場、取水ピット電気室のエリアから3号機中央制御室への監視線路に異常があることが判明した。

その後、上記3箇所の監視線を集合して中央制御室へ送信するための中継器^{※2}に異常が確認されたため、中継器の取替えを実施して、健全性を確認し、8月14日8時46分に通常状態に復旧した。

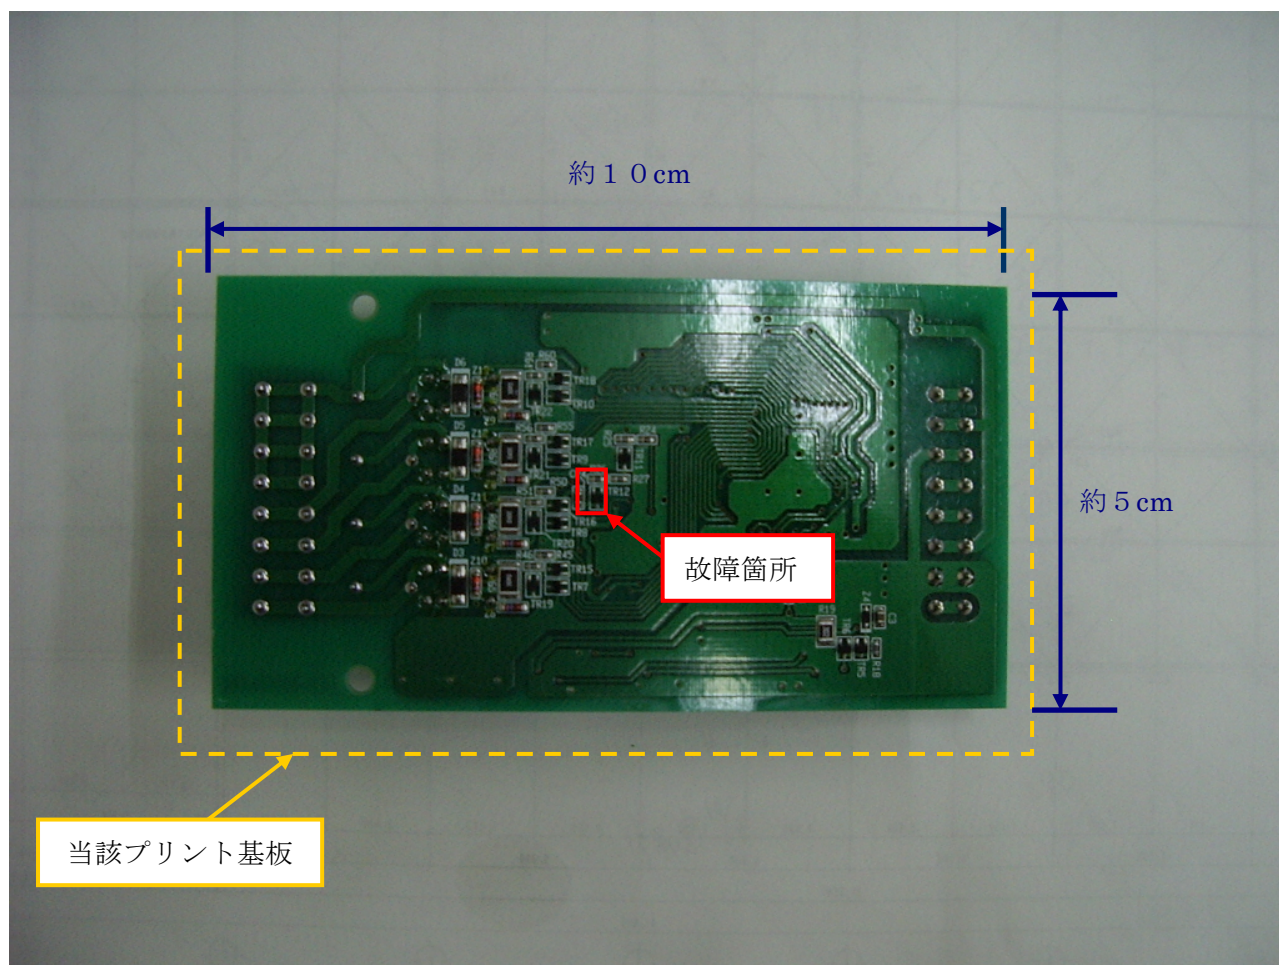
中継器内プリント基板 故障箇所

このため、火災報知機盤へ信号を送る機能を調査するため、総合排水処理装置建屋内の火災受信機盤に設置している中継器を調査したところ、基板の抵抗値に異常が認められた。

メーカーの工場で当該中継器を調査した結果、現地と同様の事象（監視線異常）が再現したため、当該中継器に取付けられているプリント基板の機能試験を実施したところ、当該プリント基板の断線検出回路のトランジスタが故障していることを確認した。

なお、当該プリント基板の外観検査では、破損・変色等の有意な損傷は認められなかった。

本事象発生時は、8月13日夜半より雷が多発していたことから、集合作業場の火災信号線への雷サージ*³により、中継器内のプリント基板（断線検出回路のトランジスタ）に故障が発生したものと推定される。

総合排水処理装置建屋内の中継器を新品に取替えた。

今後とも火災報知機監視設備の定期的な点検（法定点検）を適切に実施するとともに、万一の故障に備え、夜間・休日を問わず、速やかに部品の調達が行なえる体制を整えることとする。
