伊方発電所

雑固体焼却設備 排気筒じんあいモニタの不具合について

平成20年11月

四国電力株式会社

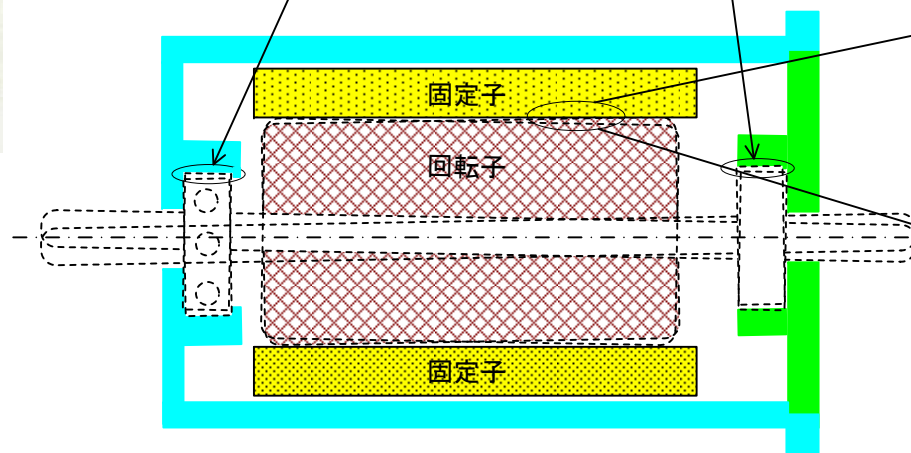
不具合のあった攪拌機モータ内部点検結果

- ・モータ内に金属粉あり
- ・固定子と回転子が接触した痕跡あり
- ・ベアリング収納部とベアリングとの間隙が通常値に比べて増加

当該攪拌機は、取替後の運転初期から個体差等により回転軸にブレがあり、振動値が大きかったと推定される。この状態で運転した結果、徐々に回転軸のブレが増大し、モータ固定子と回転子が接触に至ったため、回転時の負荷増大によりモータの電流が大きくなり、過負荷により停止したものと推定される。

モータ内に金属粉あり

固定子内表面に金属粉が付着

ベアリング収納部内径-ベアリング外径の間隙
0.37mm 0.22mm

- (1) 予備の攪拌機に取り替えた。
- (2) 攪拌機モータを予備品として保有する。
- (3) 今後、攪拌機モータを取り替えた場合は、取替後の振動測定を行い、振動の大きいものは使用しないこととし、その内容を作業要領書に反映する。

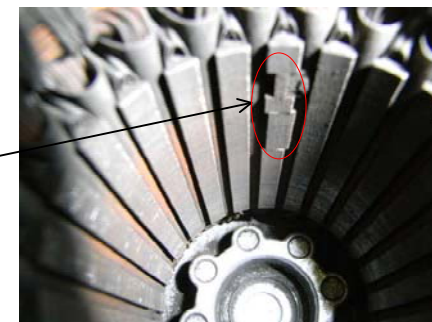
固定子の一部が変形

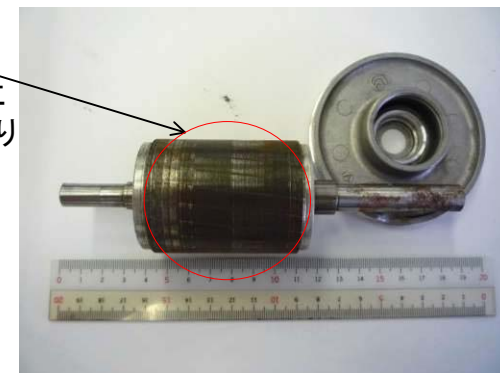
回転子に摺動傷あり
