伊方発電所第3号機
湧水系統配管からの漏えいについて

平成20年11月
四国電力株式会社

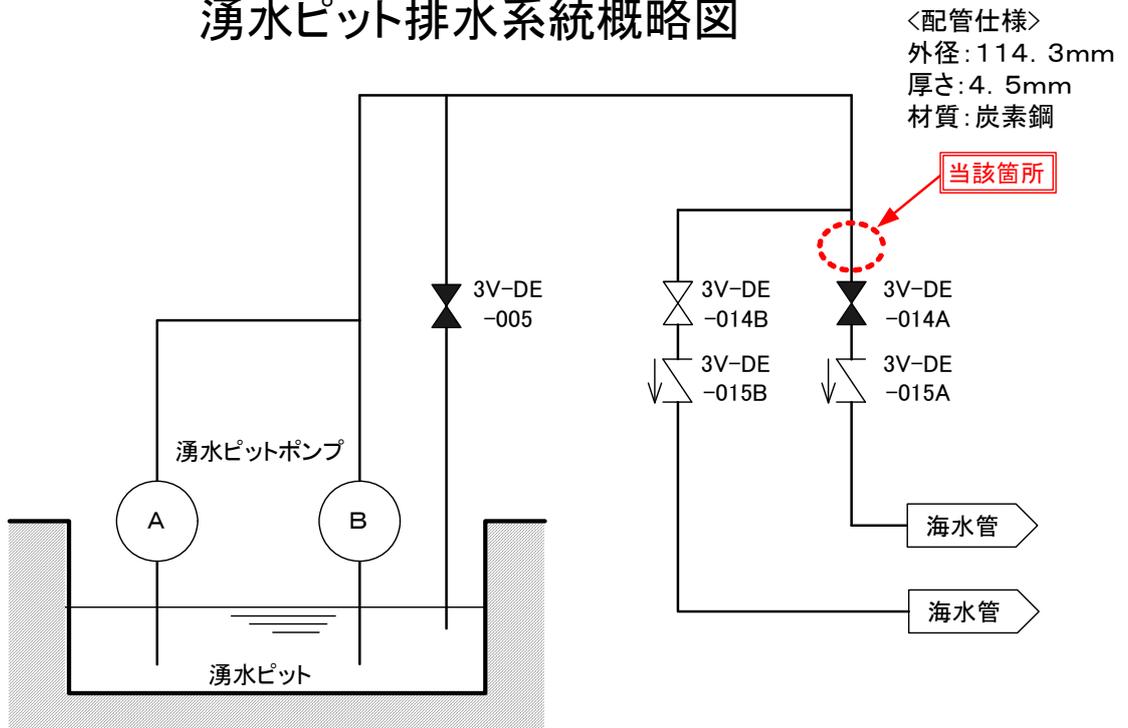
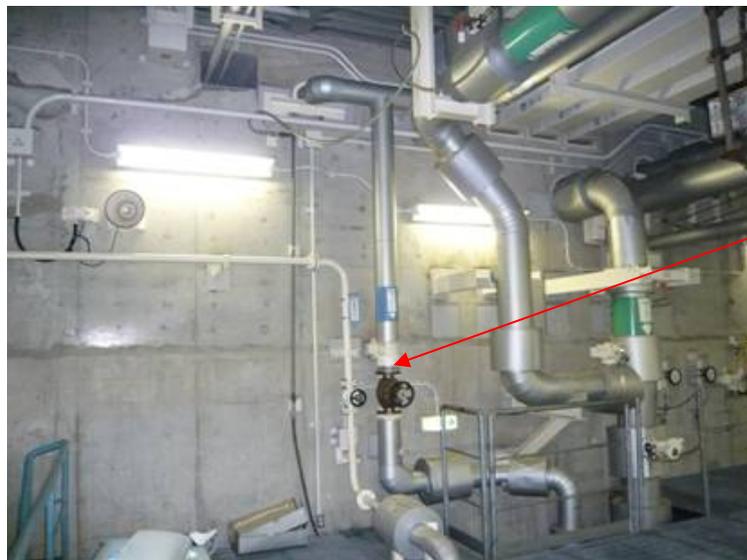
湧水ピット排水系統概略図

調査の結果、湧水ピットに溜まった湧き水を湧水ピットポンプにより海水管に排水するための配管に2箇所の貫通穴(約23mm×約9mmの楕円、約18mmの円)が認められたため、当該配管を新品(ステンレス配管)に取り替え、9月24日11時15分、漏えいのないことを確認し、通常状態に復旧した。

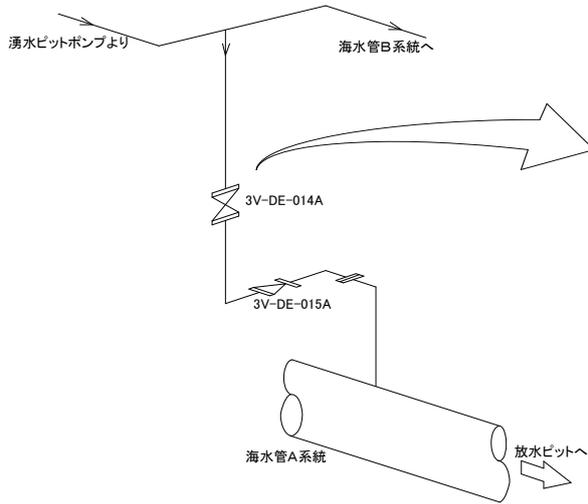
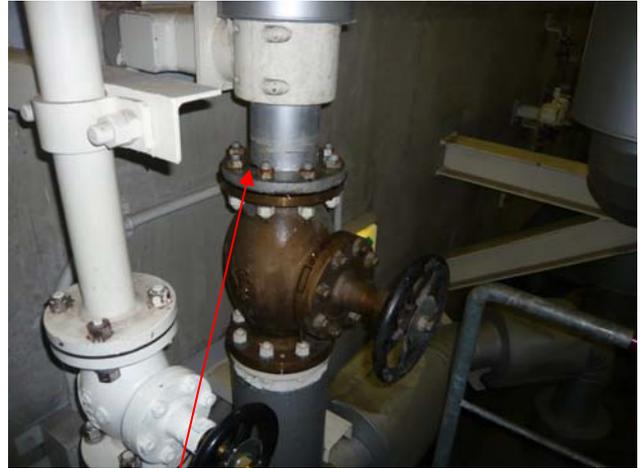
当該箇所

当該配管（外径114.3mm、厚さ4.5mm、炭素鋼（アルマ加工*²））は、湧水ピット排水ラインA系統の止め弁（3V-DE-014A）に垂直にフランジ接続しており、当該部を切り出して外観を観察した結果、配管フランジの溶接部に2箇所の貫通穴（約23mm×約9mmの楕円、約18mmの円）が認められた。

- (1) 当該配管をステンレス配管に取り替えた後、湧水ピット排水ラインA系統、B系統の配管内面調査において茶褐色の錆が認められた範囲（A系統：取り替えたステンレス配管部を含む190cm、B系統：100cm）について、耐食性に優れた内面ポリエチレンライニング配管に取り替えた。
- (2) 2号機の湧水ピット排水ラインについても、今後計画的に耐食性に優れた内面ポリエチレンライニング配管に取り替える。

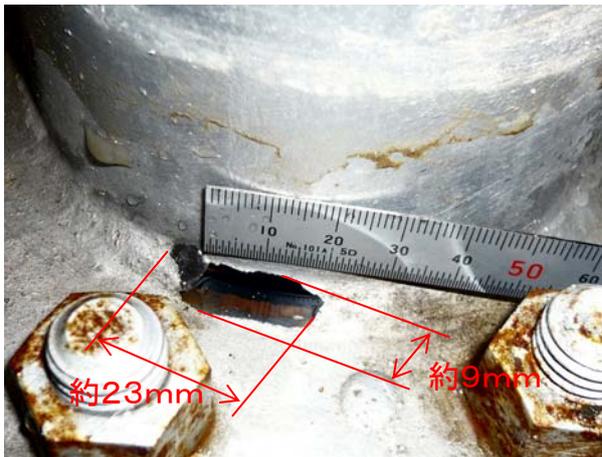
貫通箇所①

当該配管は炭素鋼（アルマ加工）であり、経年使用により耐食性が低下し、常時使用していないA系統の当該配管の垂直部に溜まった溜まり水により徐々に腐食が進行して貫通し、水漏れに至ったものと推定される。

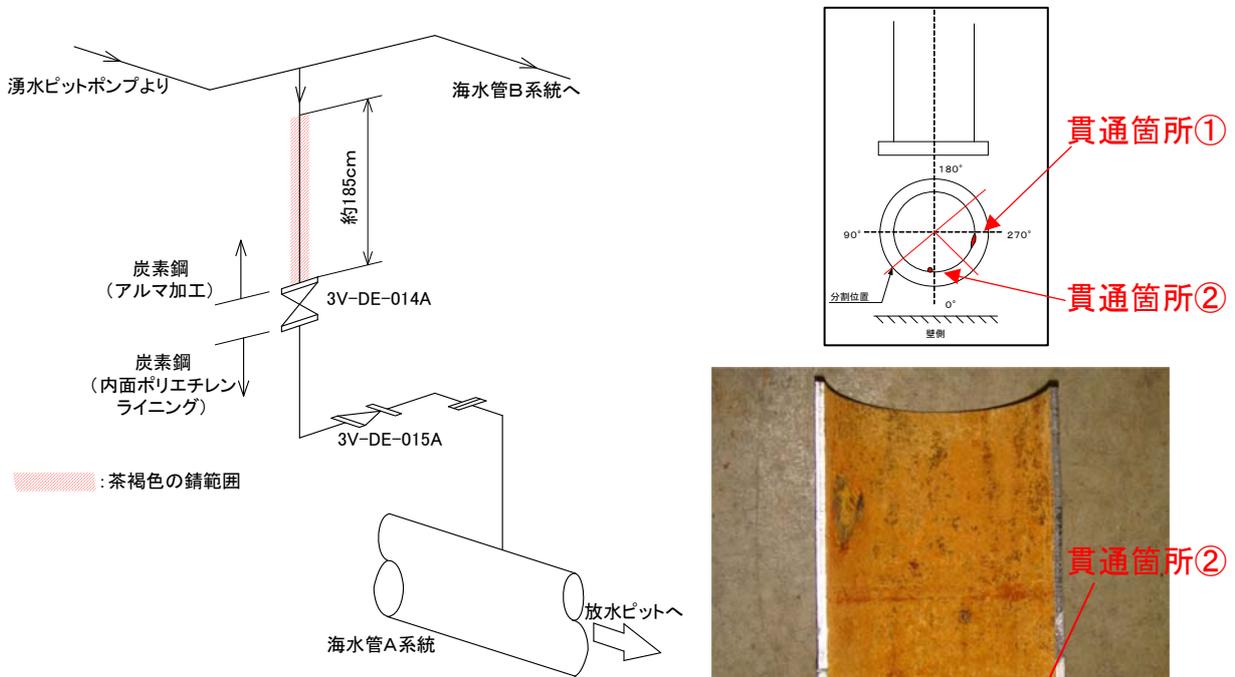
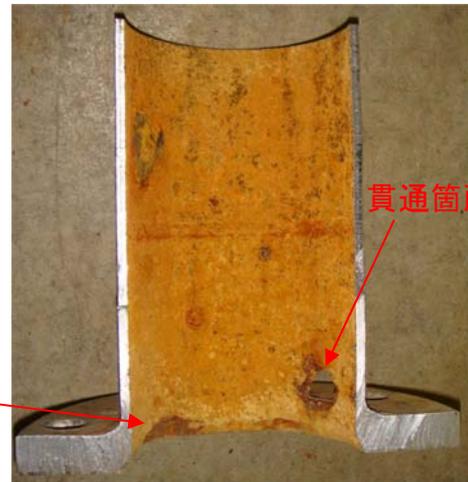
配管断面(手入れ前)

切り出した配管内面を観察した結果、全面に茶褐色の錆が発生しており、錆を除去すると部分的に減肉があり、特に漏えい箇所近傍には著しい減肉が認められた。

また、切り出していない上流側配管内面を観察した結果、フランジから垂直上方約185cmの範囲に茶褐色の錆が認められた。
