伊方発電所

屋外消火配管弁取付部からの水漏れについて

平成20年11月

四国電力株式会社

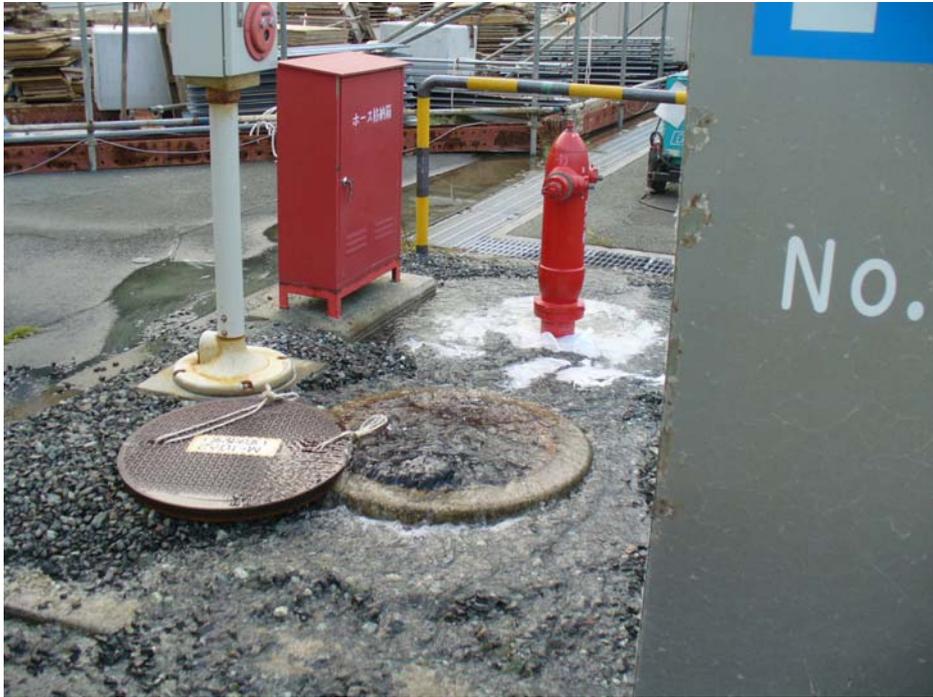
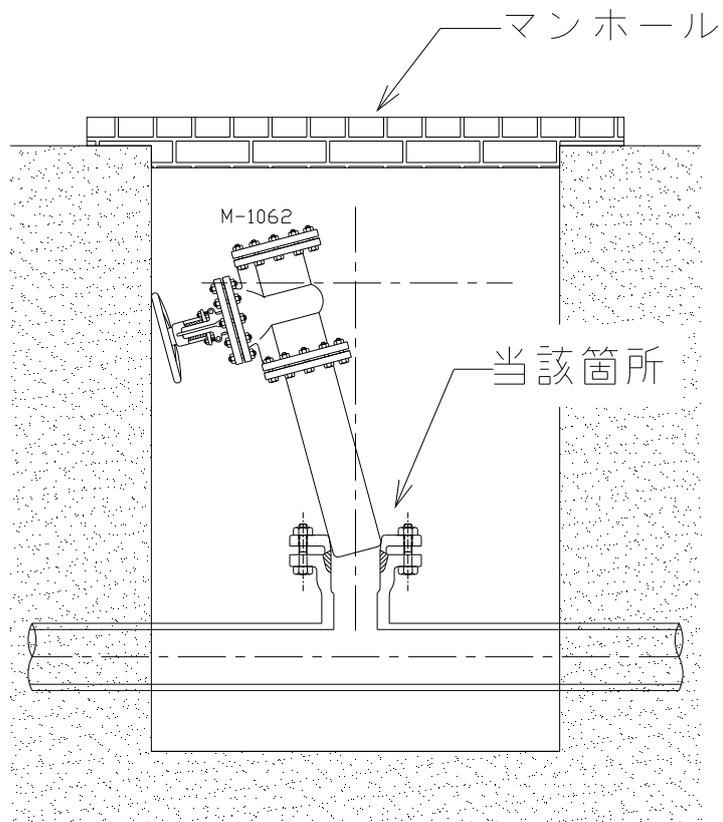
伊方発電所 屋外消火栓配管弁取付部よりの水漏れ状況概略図

調査の結果、当該弁を取り付けている消火配管の差し込み部が位置ずれしたことにより、水漏れが発生したことを確認した。

弁を取り付けている配管と母管側の継手には、押輪*¹が用いられており、弁を取り付けていた配管は母管から抜け出して位置ずれを起こしていた。

弁を取り付けている配管と母管の継手には押輪が用いられていたが、経年使用によりガスケットの押し付け力が徐々に低下し、今回の消火ポンプ運転に伴って配管が母管から抜け出して位置ずれを起こし、漏えいに至ったと推定される。
