伊方発電所第1号機 2次系ブローダウンタンク排水冷却水配管  
壁貫通部からの水漏れ他1件に係る報告書の提出について

伊方発電所第3号機  
非常用ディーゼル発電機  
空気圧縮機の不具合について

平成20年12月

四国電力株式会社

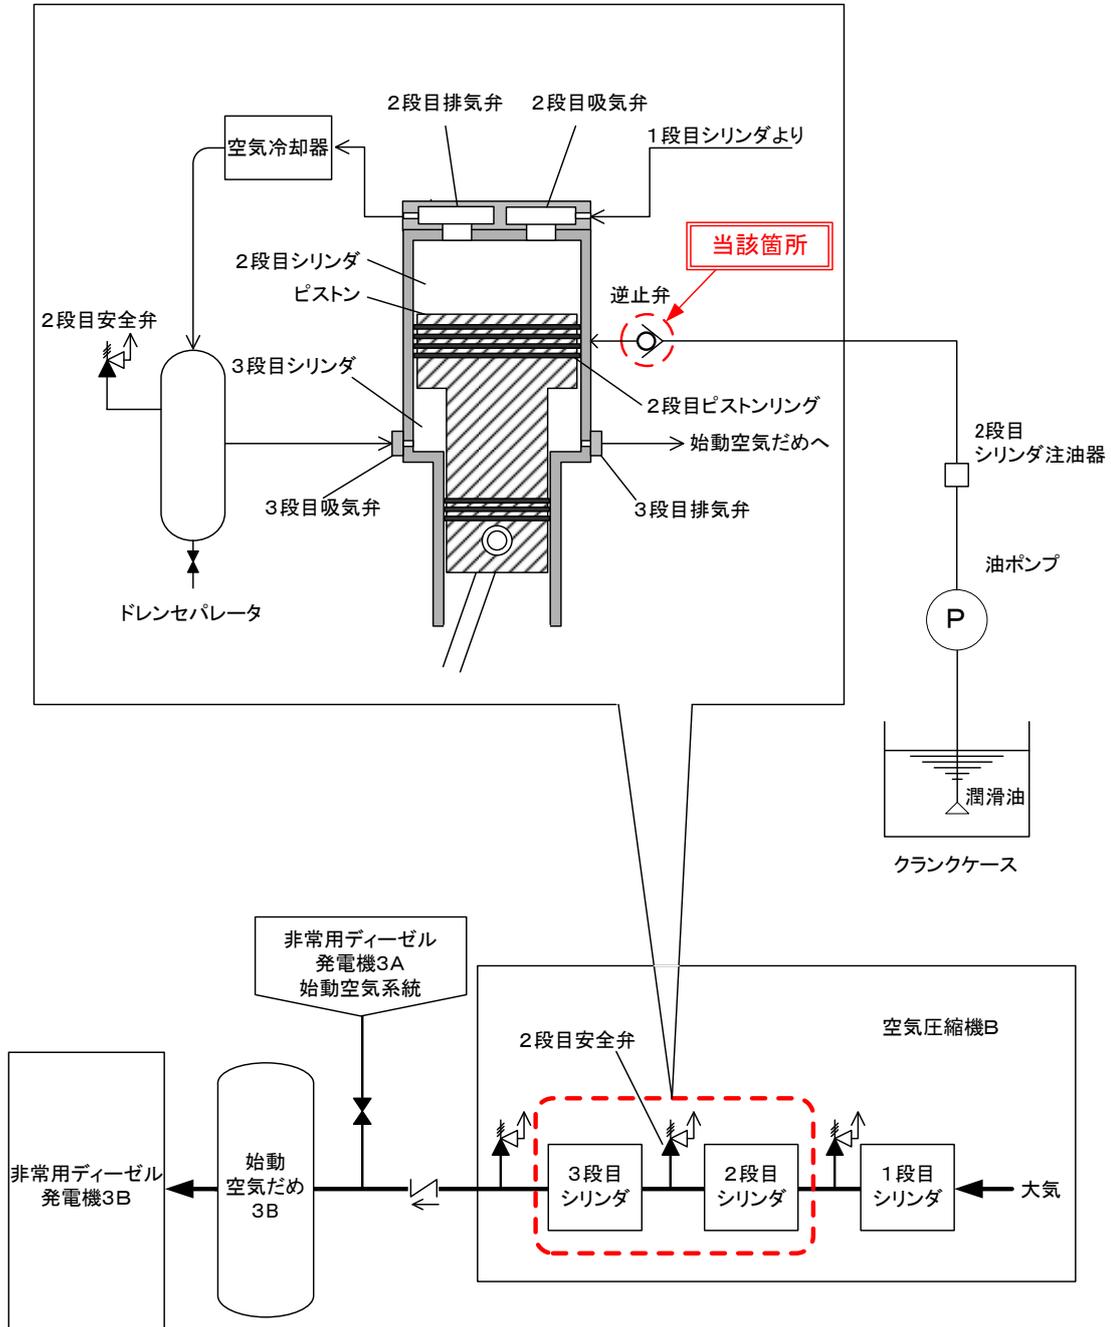
伊方発電所3号機 非常用ディーゼル発電機3B始動空気系統概略図

伊方発電所3号機は第11回定期検査中のところ、10月29日17時08分、非常用ディーゼル発電機3Bの空気圧縮機\*<sup>1</sup>の2段目安全弁が連続動作していることを保修員が確認した。

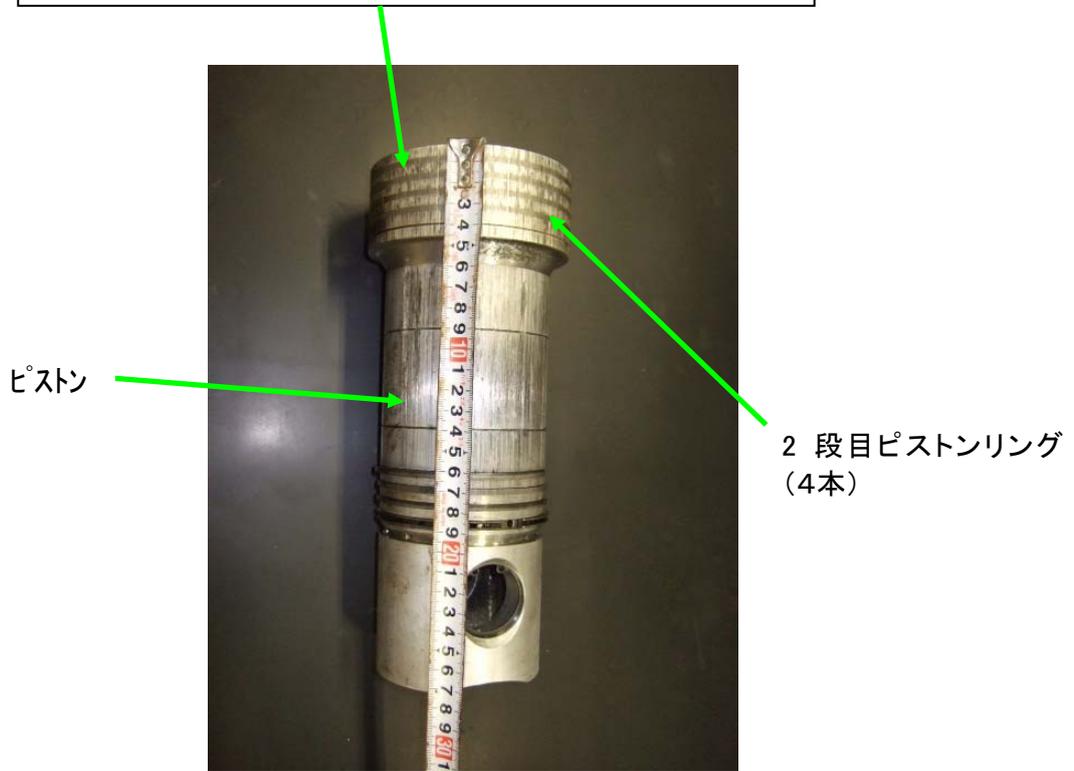
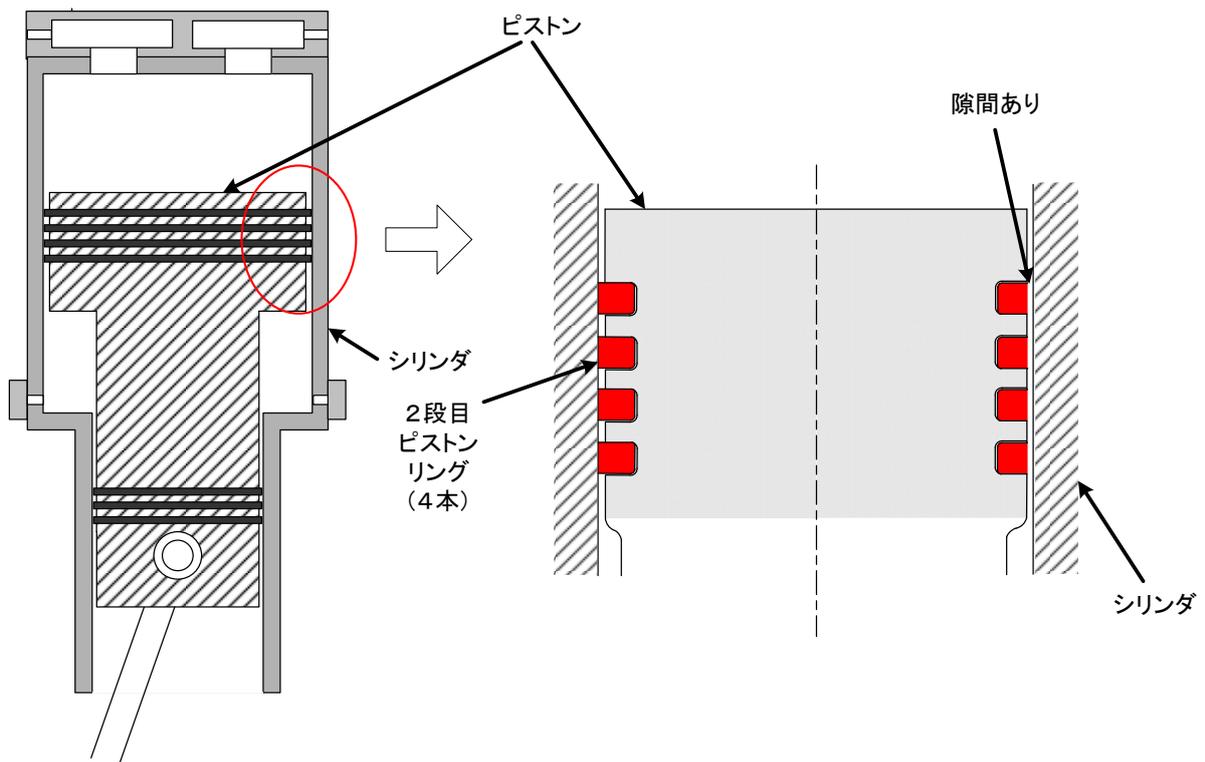
空気圧縮機3Bピストンおよびピストンリングの状況

シリンダからピストンを取り外し目視点検を実施した結果、2段目ピス  
トンリングがピストンと固着し、2段目ピストンリングとピストンの一部  
が磨耗していることを確認した。

空気圧縮機 3 B の 2 段目シリンダへの潤滑油供給配管の逆止弁の動作不良が生じたことから潤滑油が供給されなくなり、2 段目シリンダのピストンリングが磨耗して隙間ができたことから、3 段目シリンダから 2 段目シリンダへ圧縮空気が漏れ、2 段目系統内の圧力が通常より高くなり、2 段目安全弁が動作したものと推定される。

2段目ピストンリングがピストンに固着し磨耗している。

- (1) 空気圧縮機 3 B の逆止弁およびピストン (2, 3 段用)、ピストンリング (2, 3 段目) 等を新品に取り替えた。
- (2) 空気圧縮機 3 A の逆止弁を念のため新品に取り替えた。
- (3) 3 号機非常用ディーゼル発電設備の空気圧縮機の分解点検 (1 回 / 6 定検) 時には逆止弁を取替えるとともに、毎定検時の潤滑油交換時には逆止弁の動作試験を実施することとし、その旨を作業要領書に反映する。

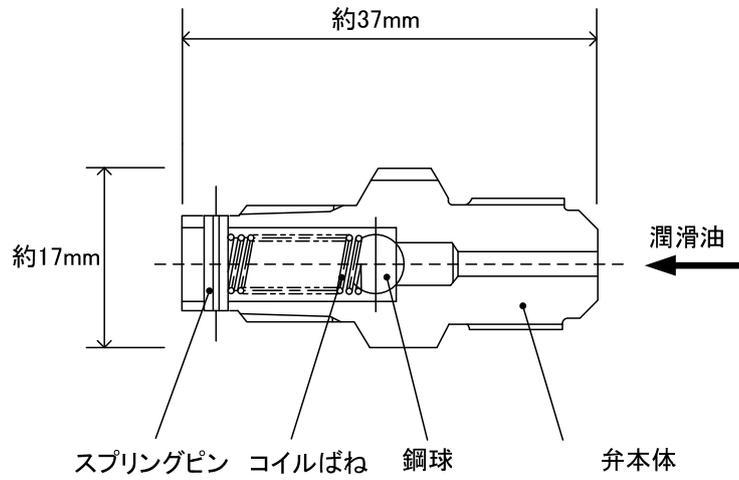
#### 1. 逆止弁構造

2 段目シリンダへは油ポンプから 2 段目シリンダ注油器を經由して潤滑油が供給されており、潤滑油供給配管のシリンダ注入口部には逆止弁が設置されている。この逆止弁を取り外し、逆止弁単体の動作試験を実施した結果、逆止弁の開弁圧力 0.17MPa に対し、0.3MPa でも開しなかったことから、逆止弁が閉状態で固着していることを確認した。逆止弁を除く配管等は通油にて閉塞の有無を確認した結果、異常はなかった。

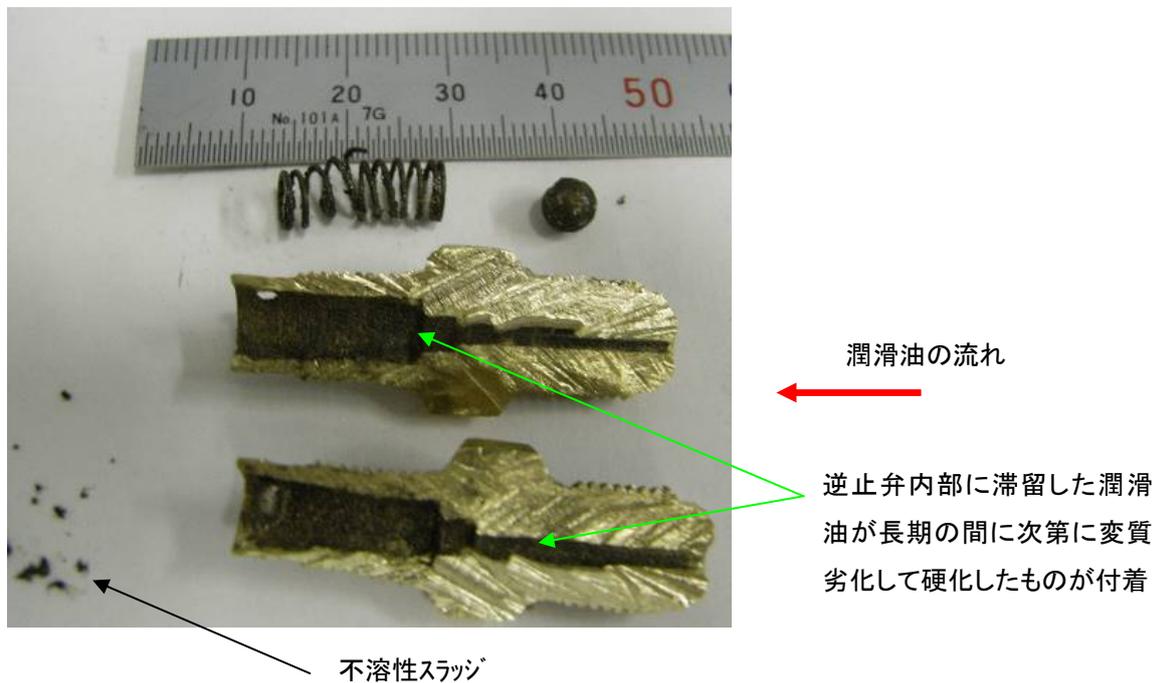
#### 3. 逆止弁切断

また、逆止弁を切断し内部を確認した結果、不溶性スラッジ\*<sup>4</sup>が流路部や鋼球、コイルばねに付着していた。

逆止弁の動作不良の原因は、逆止弁内部に滞留した潤滑油が長期の間に次第に変質劣化して硬化するとともに、不溶性スラッジが生成し、それが逆止弁の流路部や鋼球、コイルばねに付着して、閉固着となったものと推定される。
