[異常時通報連絡の公表文（様式1-1）]

伊方1号機2次系補機冷却用海水配管からの海水漏えいについて

21.9.10
原子力安全対策推進監
(内線2352)

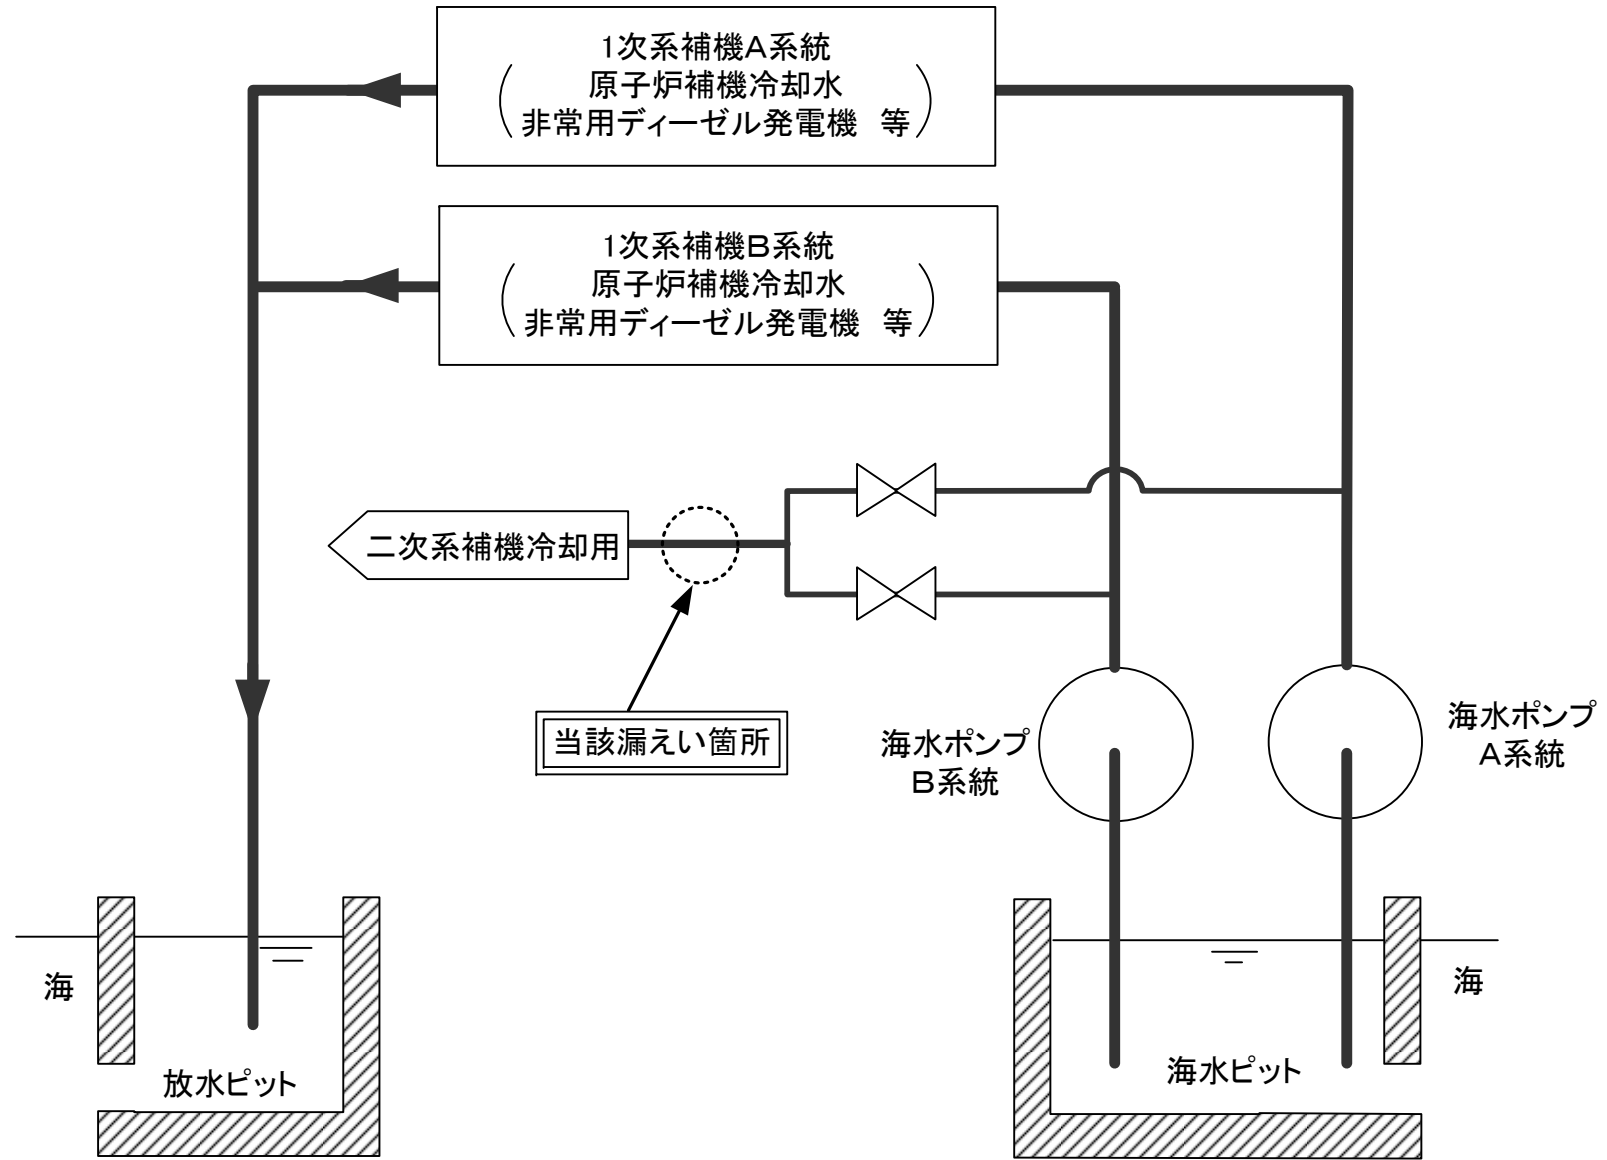
伊方1号機 海水ポンプまわり概略系統図

- 1 調査の結果、2次系補機の冷却系統の冷却用海水の供給配管から、約1.6m³/hの漏えいがあることが判明した。
- 2 漏えい海水は全量を湧水ピットに回収した。
- 3 今後、当該配管の漏えい箇所に補修処置を実施する。
- 4 この漏えいによる2次系補機の冷却機能への影響はなく、プラントの運転継続に問題はない。
- 5 本事象による環境への放射能の影響はない。

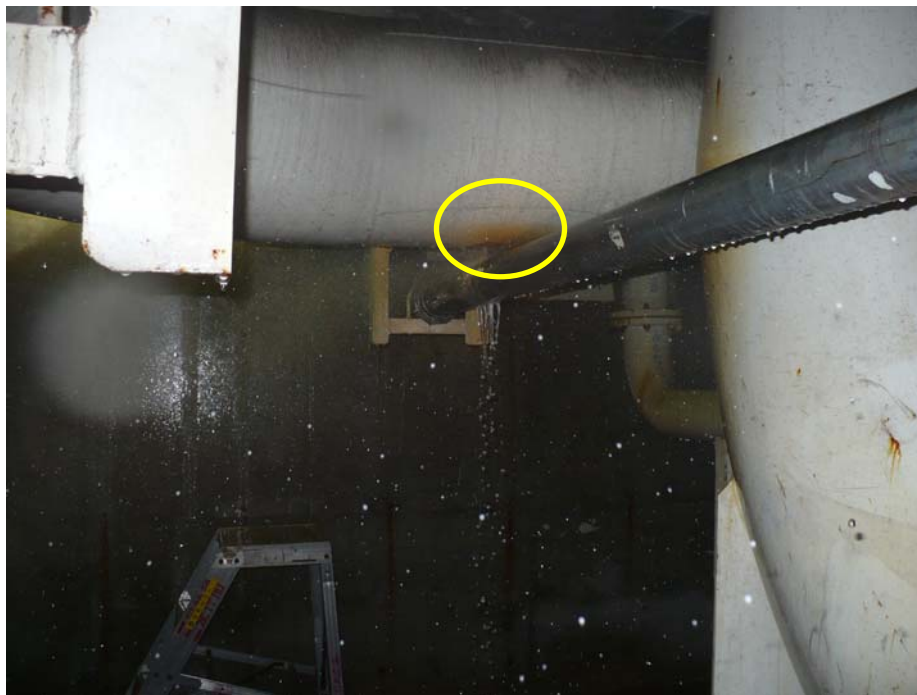
2次系補機冷却用海水配管からの漏えい

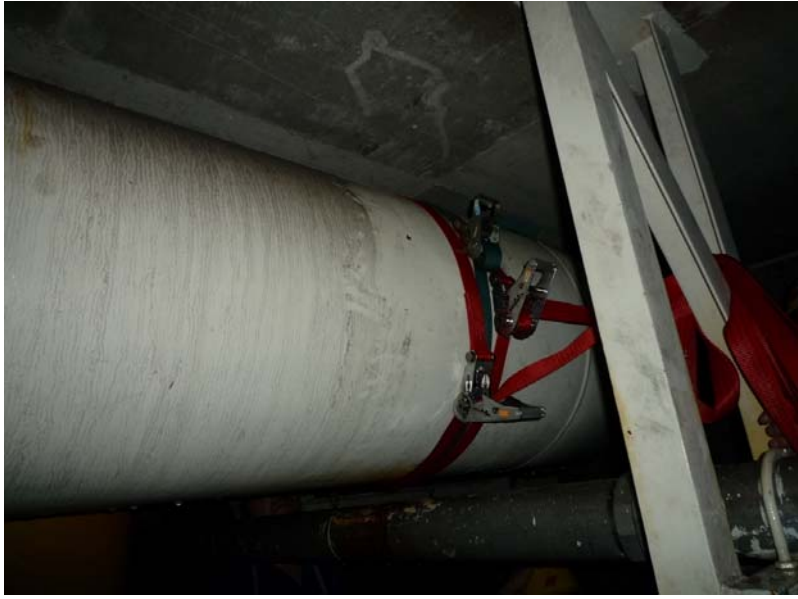
配管保修状況

- 1 漏えい箇所の補修処置を実施し、本日17時00分漏えいの無いことを確認した。
- 2 今後、当該配管補修部からの漏えいのないことを定期的に確認し、次回定検時に当該配管の取替および詳細を調査する。
- 3 本事象による環境への放射能の影響はない。

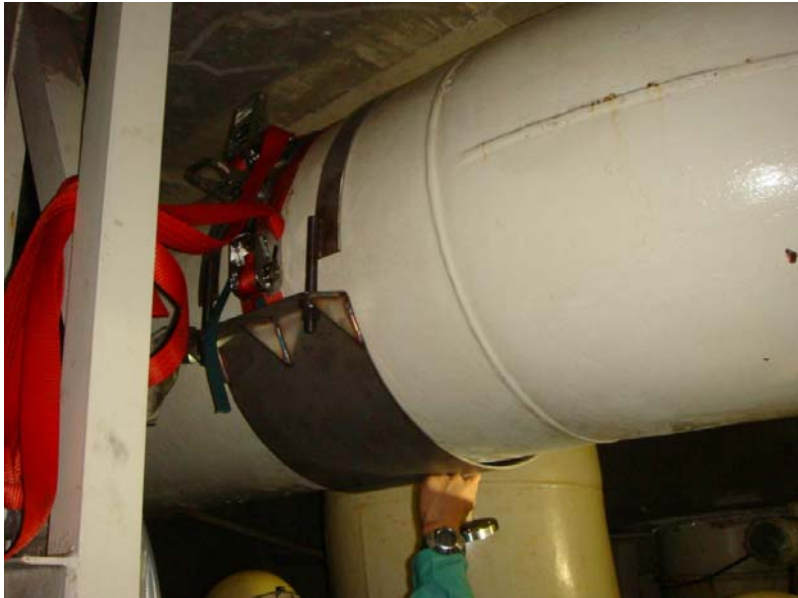
配管保修状況（接着剤塗布前）

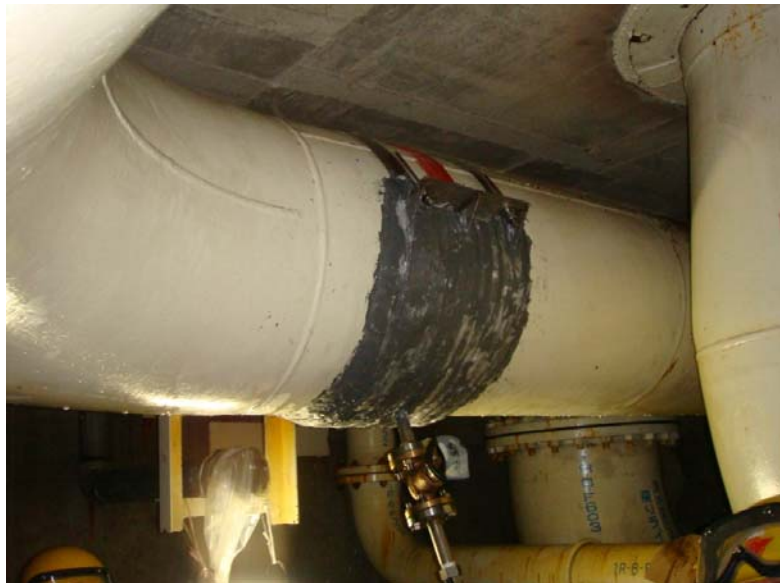
配管保修状況（接着剤塗布後）
