伊方発電所第2号機 主給水配管の外周コンクリート壁貫通部冷却用水漏れ  
他1件に係る報告書の提出について

## 伊方発電所第2号機

主給水配管の外周コンクリート壁貫通部  
冷却用水漏れについて

平成21年5月  
四国電力株式会社

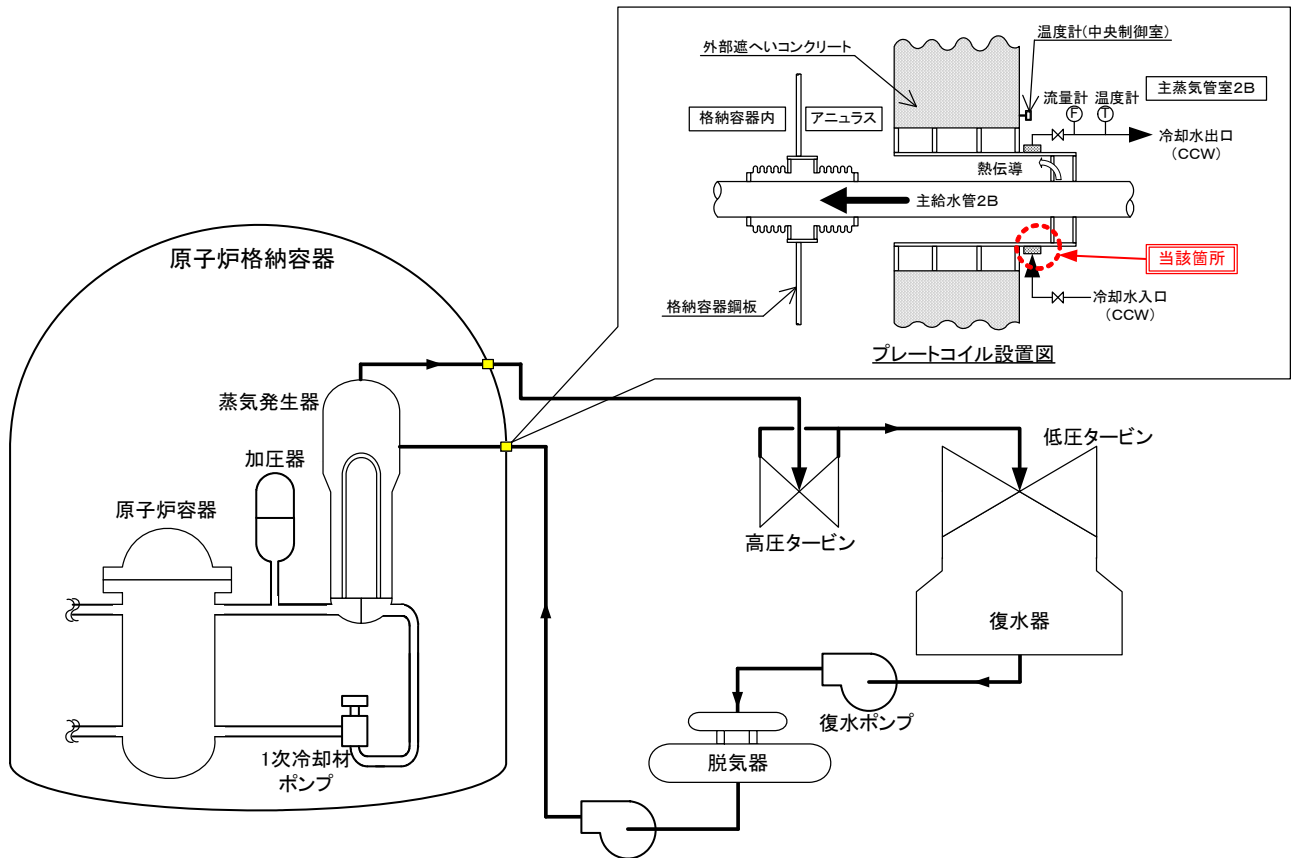
伊方発電所 2号機  
主給水配管の原子炉格納容器貫通部概略図

伊方発電所第2号機（定格電気出力566MW）は、第20回定検における調整運転中のところ、4月7日10時50分、主蒸気管室B内にある主給水配管壁貫通部の配管支持構造物を冷却する原子炉補機冷却水\*1（以下「冷却水」という）配管付近からわずかな水漏れがあることを保修員が確認した。

調査の結果、主給水配管の原子炉格納容器貫通部の外部遮へいコンクリート壁を冷却するプレートコイル\*2からの冷却水の漏えいであることを確認した。このため、冷却水の通水を停止し、漏えいが停止したことを確認するとともに、コンクリート温度の監視強化および仮設冷却ファンによる代替冷却手段を準備し、第21回定検（平成21年2月より実施中）において当該プレートコイルを新品に取り替えることとした。

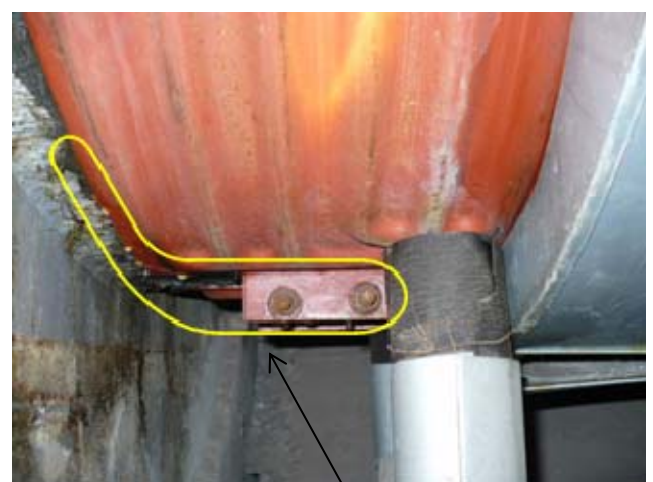
プレートコイル下部

漏えい箇所 (水滴)

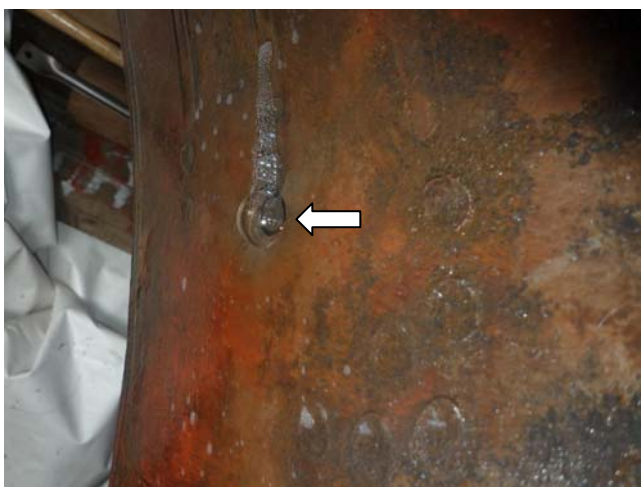
左側プレートコイル内側表面の下部のスポット溶接部に変色があり、空気による漏えい確認を実施したところ、当該箇所からの漏えいが認められた。また、液体浸透探傷検査(PT)の結果、微小な貫通穴(1箇所)を示す指示模様が認められた。

空気（気泡）による漏えい確認

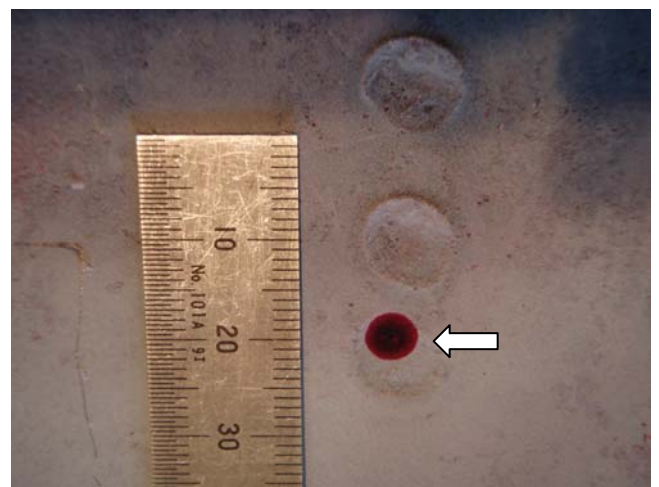
液体浸透探傷検査（微小な貫通穴1箇所確認）

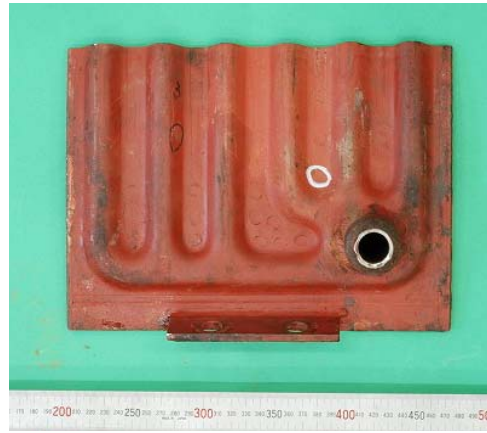
プレートコイル外側表面

外側表面に腐食等の異常はなかった。

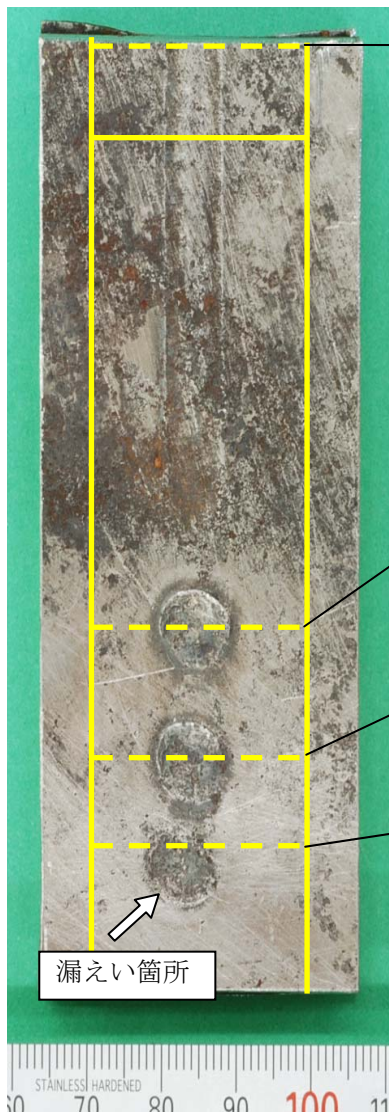
切出し部 断面観察結果

漏えい箇所を切り出して断面を拡大観察した結果、スポット溶接部に直径約3mmのブローホール\*5があり、溶着部の幅が少なくなっていた。また、溶着部において冷却水流路部からブローホールへ向かってひび割れおよび腐食が認められるとともに、ブローホールから外表面へ向かって窪みが認められた。

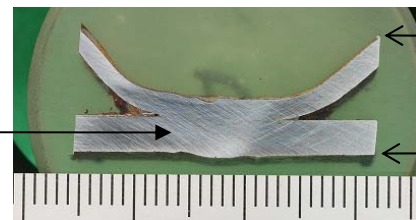
シーム溶接部

なお、漏洩箇所近傍のスポット溶接部にも当該部より小さなブローホールが認められたが、ひび割れ等の異常はなく、シーム溶接部にも異常はなかった。  
(添付資料-3)

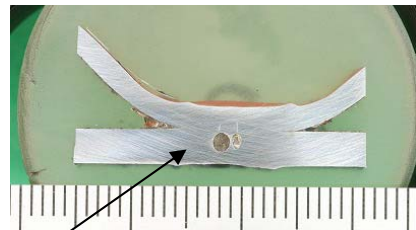
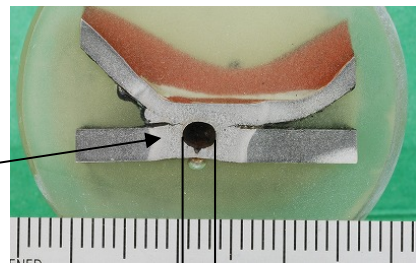
スポット溶接部

本事象は、当該プレートコイルの製作過程において、冷間圧延鋼板2枚のスポット溶接時に大きなブローホールが生じたために溶着部にひび割れが発生した。

その後、運転中における冷却水通水によりひび割れ部の腐食等が進み、プレートコイル内側（平板）表面まで貫通したことにより、冷却水の漏えいに至ったものと推定される。

ブローホール (直径約 3mm)

当該プレートコイルおよび他のプレートコイル7箇所について新しく製作して取替える。

取替品については、これまでの耐圧漏えい試験に加えて、放射線透過検査を行い、スポット溶接部にプレートコイルの強度に影響を及ぼすような大きなブローホール（直径1.4 mm 以上）がないことを確認する。

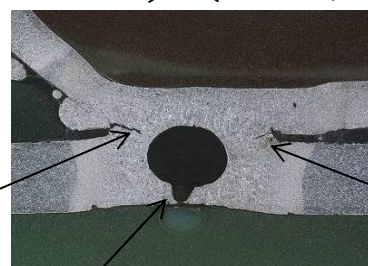
上部拡大

ひび割れ

窪み
