伊方発電所第2号機 主給水配管の外周コンクリート壁貫通部冷却用水漏れ
他1件に係る報告書の提出について

伊方発電所 第3号機
グラント蒸気復水器排気ファンの不具合について

平成21年5月
四国電力株式会社

伊方発電所第3号機 グランド蒸気復水器排気ファンの不具合について

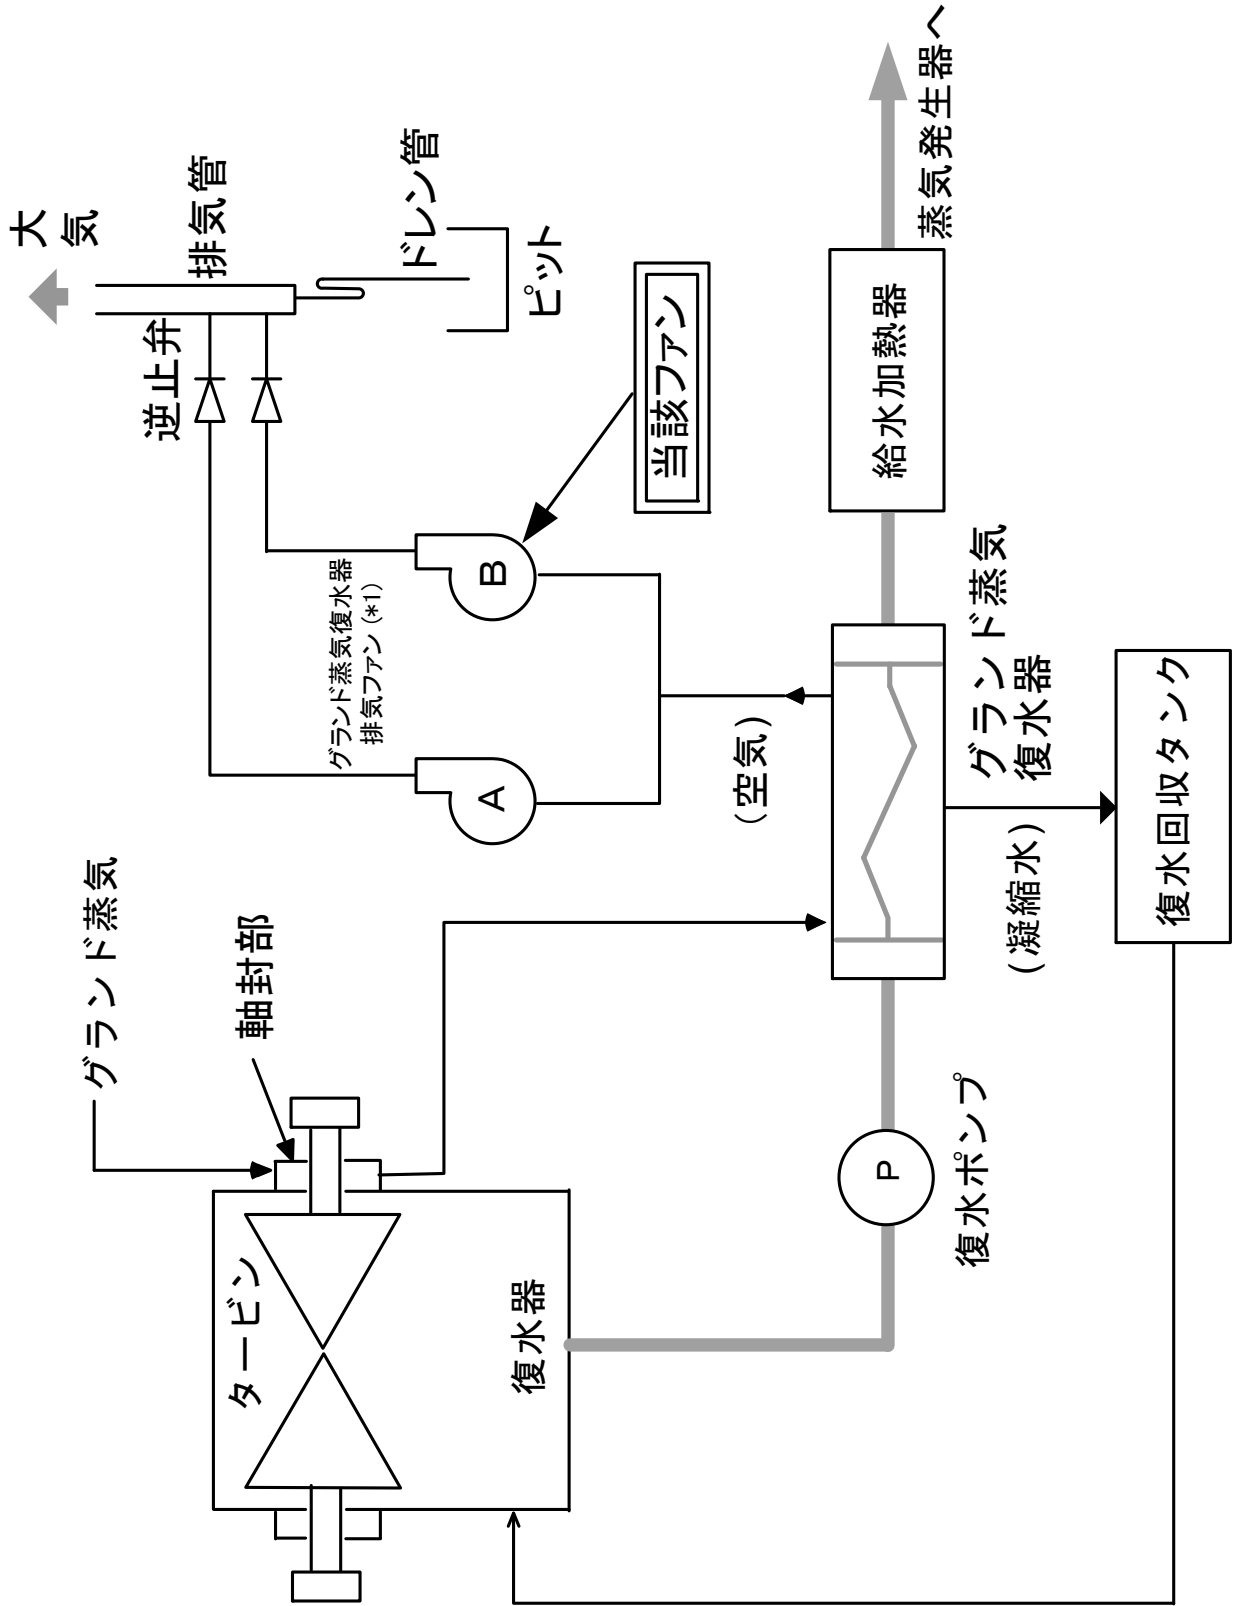
伊方3号機 グランド蒸気復水器排気ファンまわり概略系統図

伊方発電所3号機（定格電気出力890MW）は、通常運転中のところ、3月24日16時45分、グランド蒸気復水器排気ファン^{*1}3Bの操作回路に不具合があることを保修員が確認した。

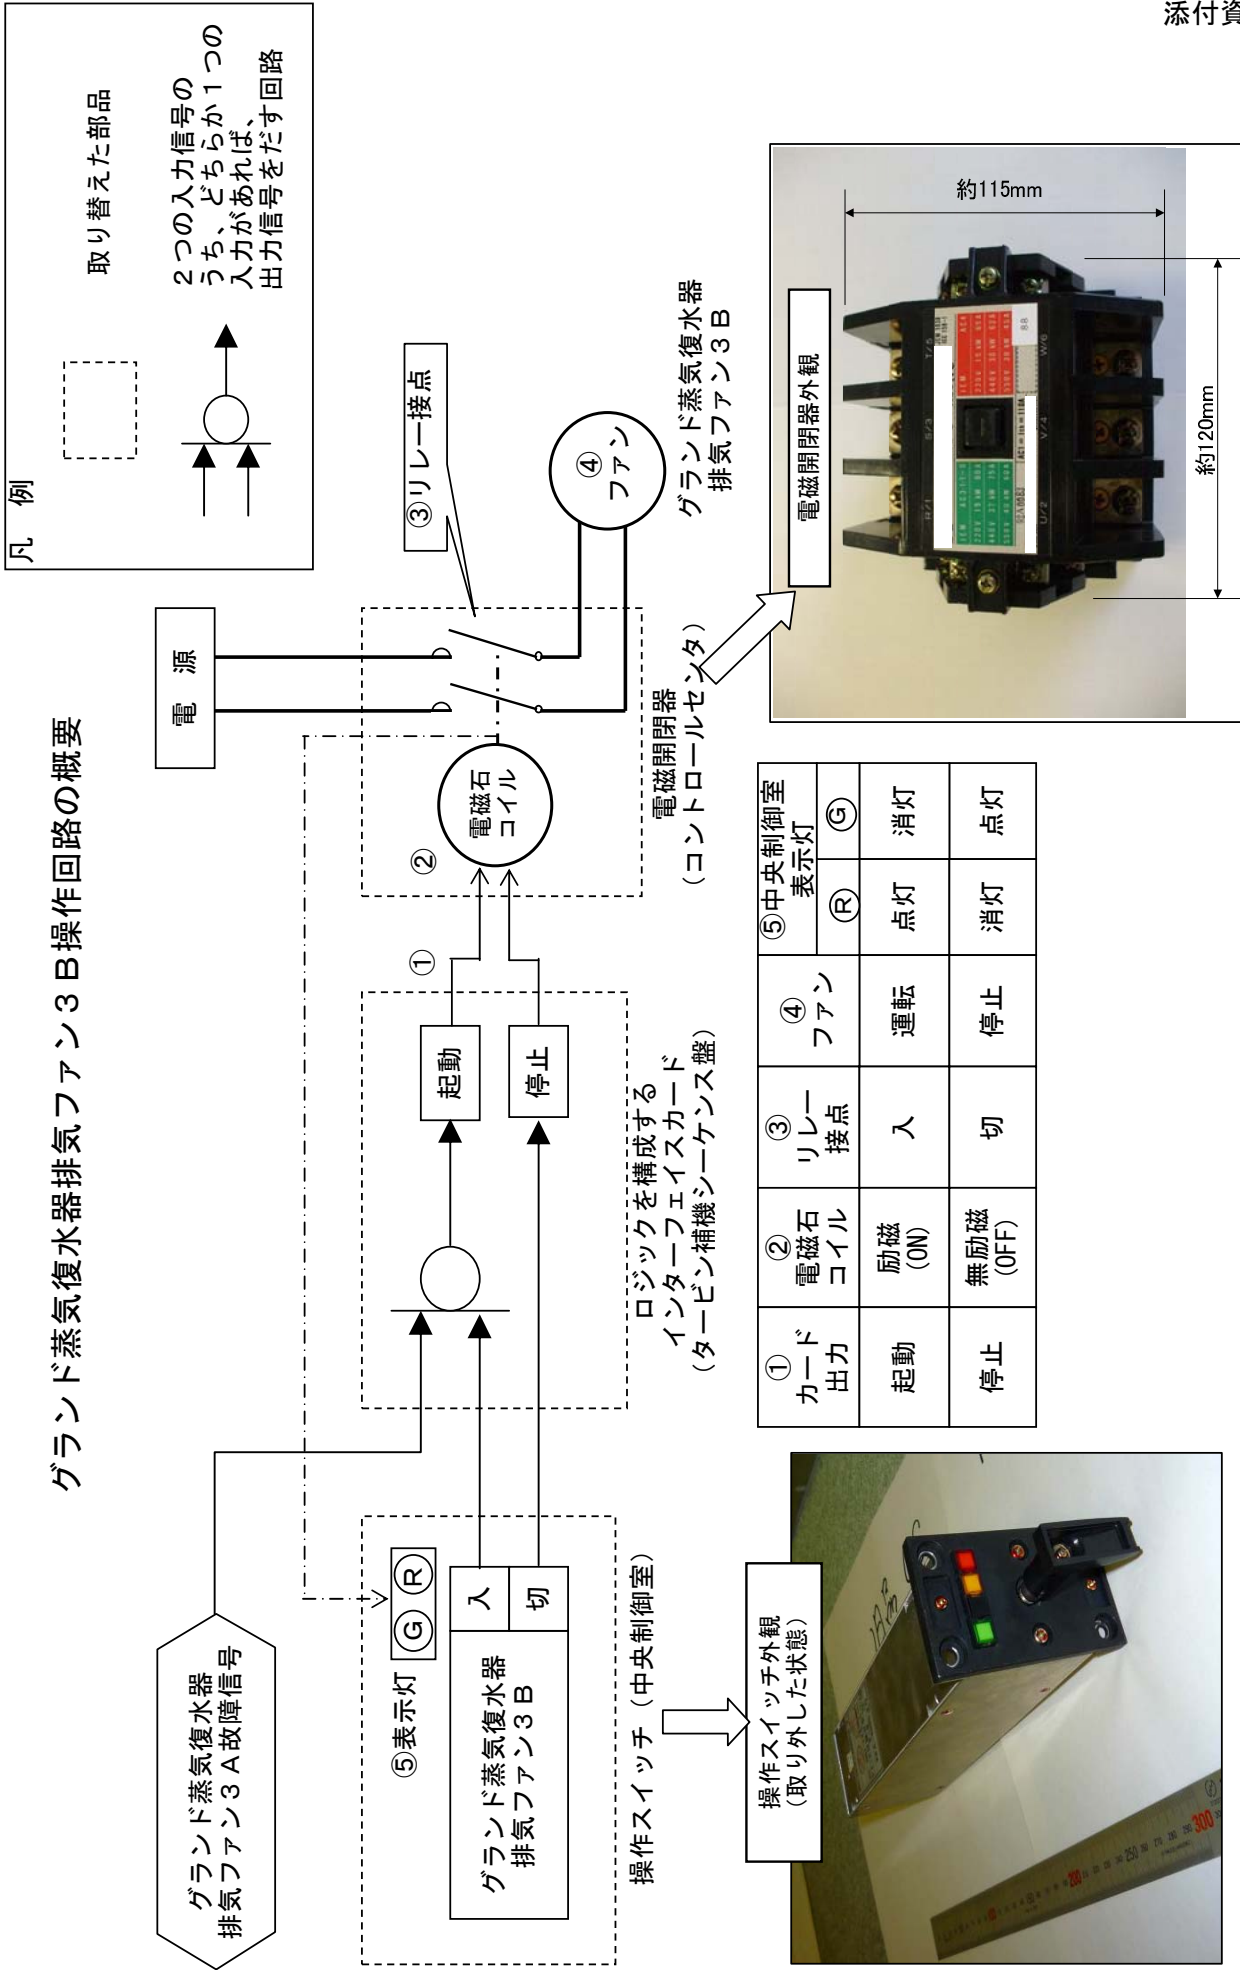
グラウンド蒸気復水器排気ファン3B操作回路の概要

操作回路を調査した結果、当該ファンの操作スイッチの不具合により、電源用の電磁開閉器^{*2}が頻繁に「入」「切」を繰り返す（以下「チャタリング」という。）状態になったことが判明したため、当該操作スイッチを取り替え、4月2日13時05分通常状態に復旧した。

状況調査をもとに、図面調査したところ、当該ファンの運転中、操作スイッチに誤動作が発生すれば、電磁開閉器はチャタリングを起こすことが判明した。

当該ファン用のコントロールセンター電気品の動作試験では異常はなかったが、チャタリングによる電磁開閉器への影響を確認したところ、電磁石コイルの抵抗値が通常値（約 1 1 Ω）に対し、約 4 0 ～ 2 5 0 Ω の範囲でばらつきのある値を示した。

また、電磁開閉器を分解したところ、電磁石コイルとリード線の接続部に加熱による変色が認められた。

事象発生後の詳細調査では事象が再発せず、また操作スイッチ内部を詳細に点検しても異常が認められなかった。よって、今回の事象は、操作スイッチの接点に何らかの異物が一時的に付着して接触状態が不安定となっていたところに、運転員が操作スイッチに触れたことで接触状態が変化し、接点が入切を繰り返したため、電磁開閉器がチャタリングを起こしたものと推定される。

また電磁開閉器は、チャタリングにより通常よりも大きな電流が繰り返し流れ電磁石コイルが加熱された結果、コイルとリード線との接合部が損傷したため、電磁石コイルの抵抗値が増大したものと推定される。

- (1) 当該操作スイッチを新しいものに取り替えた。また、電磁開閉器を含む電気品の一部や、タービン補機シーケンス盤カードのインターフェイスカードについても、念のため予備品に取り替えた。
- (2) 今回の事象を踏まえて、今後、同型式の操作スイッチを操作する際に、チャタリングが発生した場合には、電磁開閉器の損傷を防ぐため、直ちに操作を中止すること等をワンポイントレッスンにまとめ、関係者に周知する。
