伊方発電所 環境モニタリング盤伝送装置の不具合
他1件に係る報告書の提出について

伊方発電所
環境モニタリング盤伝送装置の不具合について

平成21年 7月
四国電力株式会社

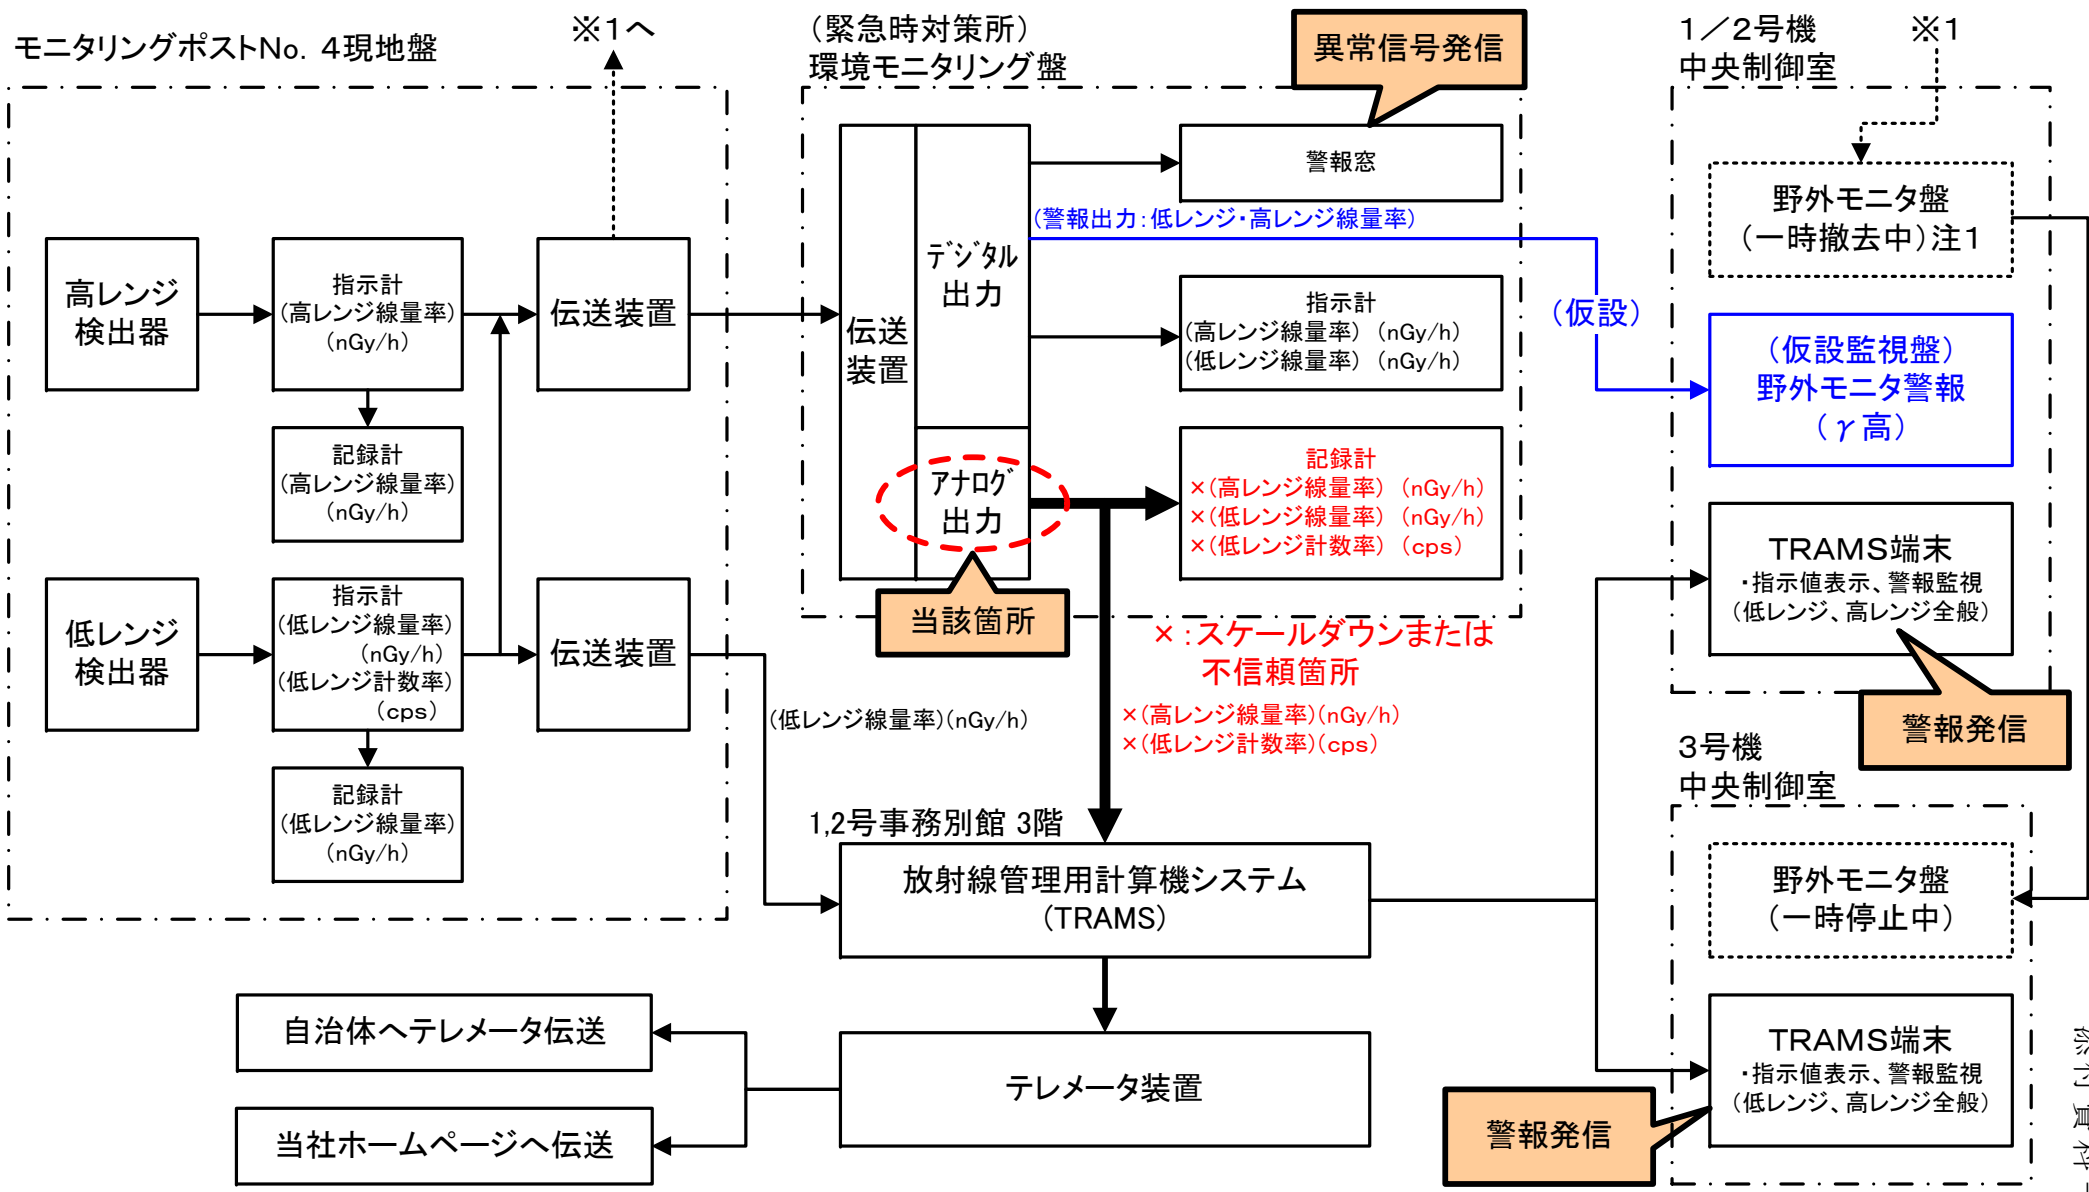
伊方発電所 モニタリングポストNo.4 信号伝送 概略系統図

伊方発電所の中央制御室において、モニタリングポスト*¹No.4の異常を示す信号が発信したため、保守員が点検を実施したところ、緊急時対策所に設置している環境モニタリング盤の伝送装置*²の一部に異常があり、中央制御室でモニタリングポストNo.4の測定値の一部（高レンジ線量率*³）が表示できていないことを確認した。

- ・ 「入出力装置異常」の信号が発信していた。
- ・ 低レンジ線量率および高レンジ線量率の指示計は正常であった。
- ・ 低レンジ線量率および低レンジ計数率の記録計がスケールダウンしていた。
- ・ 高レンジ線量率記録計については、通常指示値が最低レンジ (1×10^3 nGy/h) 未満であるため、スケールダウンしているかどうかは判明しなかった。

- ・ 高レンジ線量率および低レンジ計数率がスケールダウンしていた。
- ・ 低レンジ線量率は正常であった。

- ・ 低レンジ線量率および高レンジ線量率ともに、指示計および記録計は正常であった。

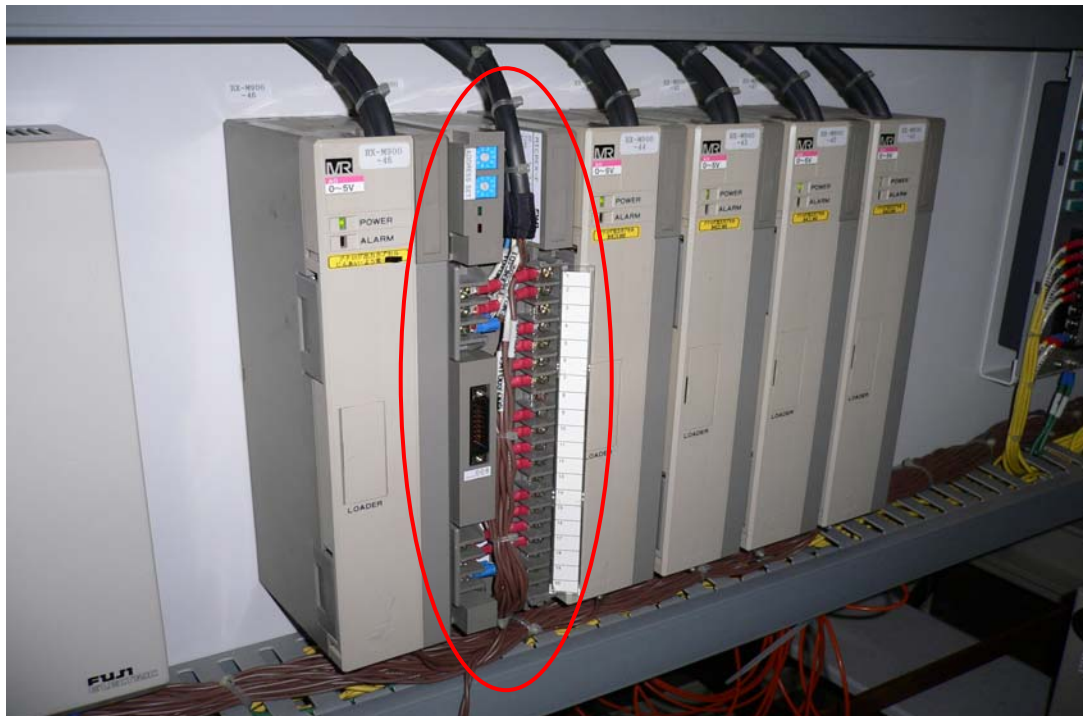
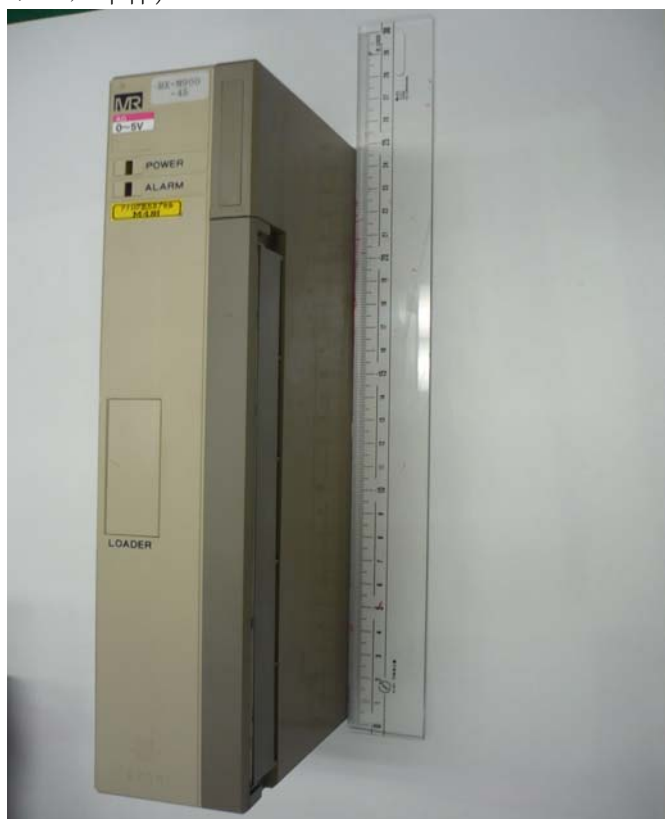
アナログ出力モジュール 写真

環境モニタリング盤の状況（異常信号、記録計および放射線管理用計算機システム伝送データのスケールダウン）から、伝送装置の一部であるアナログ出力モジュールに何らかの異常があると判断し、予備品への取替を実施した。

- ・駆動用電源電圧（+5V,±15V）のうち、-15V出力が正常値(-14.25～-15.75V)から逸脱し、-16.805Vであった。
- ・駆動用電源電圧の電圧波形は全て正常であった。
- ・デジタルーアナログ変換特性は正常であった。
- ・アナログ出力の電圧測定結果については正常であった。

ただし、アナログ出力の電圧は駆動用電源電圧を基に生成しており、駆動用電源電圧の出力逸脱が大きくなった場合は、アナログ出力に異常が発生する可能性があり、駆動用電源回路の動作不良により、今回の事象が発生する可能性は否定できない。

当該伝送装置（アナログ出力モジュール）の駆動用電源回路の動作不良によって、一過性のアナログ出力不良が発生したものと推定される。

(1) 当該伝送装置（アナログ出力モジュール）を予備品に取り替えた。

(2) 今後とも伝送装置（アナログ出力モジュール）の予備品を保有する。
