伊方発電所第2号機 加圧器水位計元弁の不具合
に係る報告書の提出について

伊方発電所第2号機
加圧器水位計元弁の不具合について

平成21年8月
四国電力株式会社

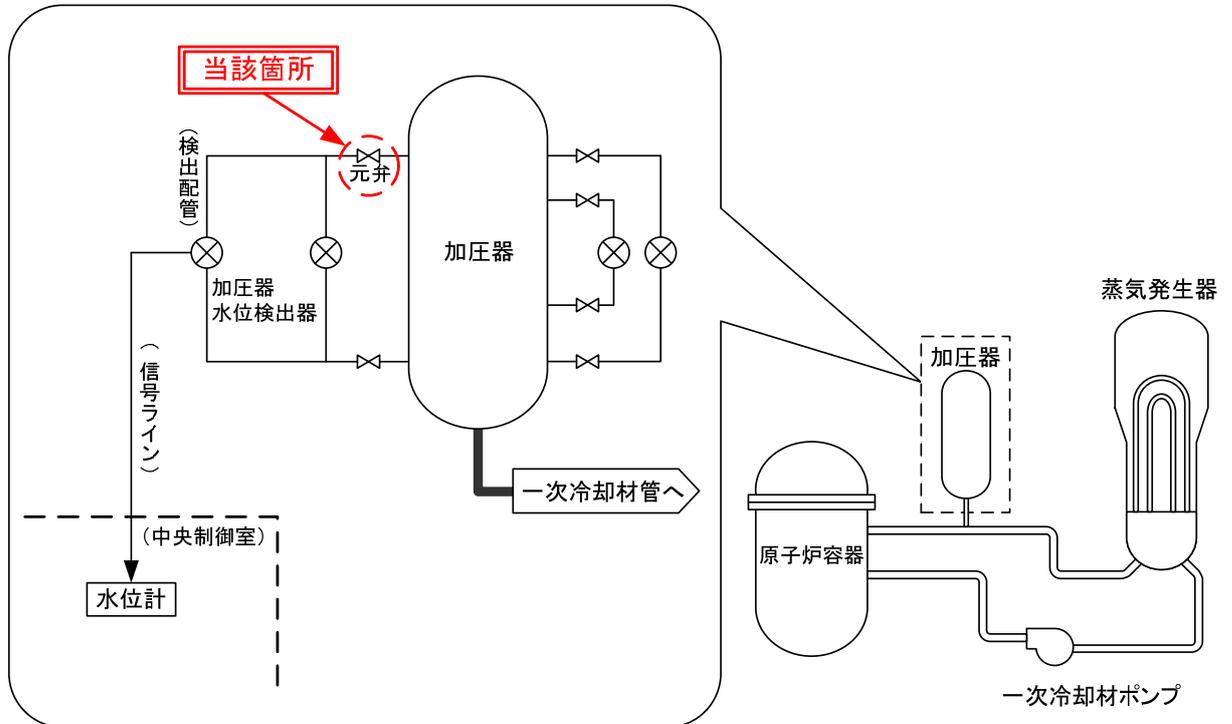
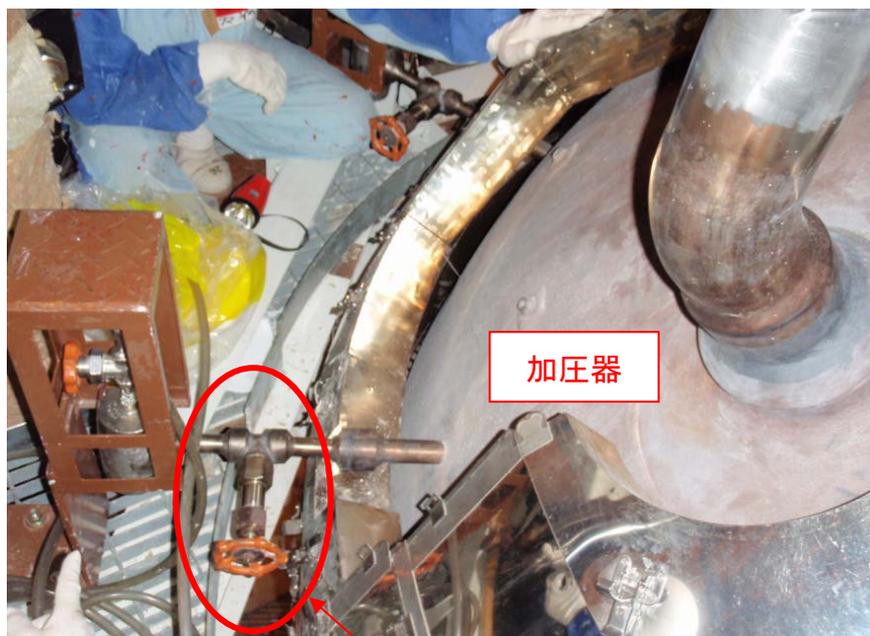
伊方発電所第2号機 加圧器まわり概略系統図

伊方発電所第2号機は第21回定期検査中に、通常運転中に使用する加圧器*1水位計4台のうち、2台の指示値が正しく表示されなかったため、調査したところ、6月21日9時00分頃、格納容器内（管理区域内）に設置している加圧器水位計検出器の元弁に異常があることを保修員が確認した。

当該箇所
(2-8038A)

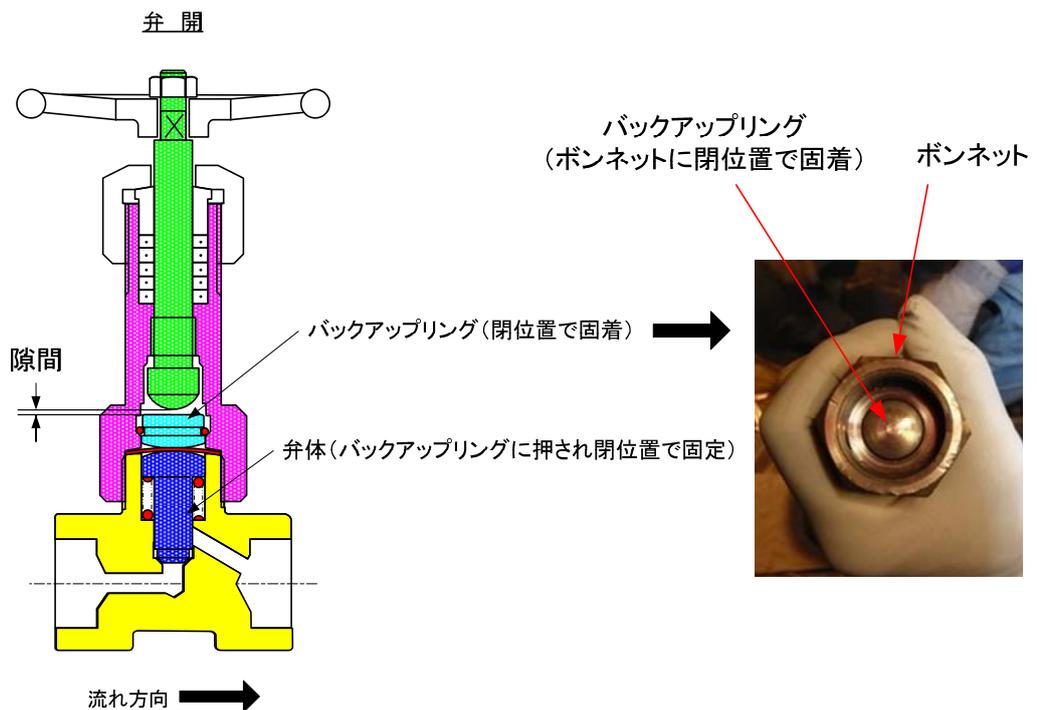
点検時の状況

当該弁のボンネットを開放したところ、バックアップリングが閉位置でボンネットと固着していることが確認された。

今定検で実施した加圧器水位計検出配管取替工事に伴う耐圧検査の際、当該弁をウィルキーを使用して強く増し締めしたため、過大な閉止力によりバックアップリングが下方に押し下げられ、バックアップリングに装着されているスナップリングがボンネットと強く接触した。その結果、バックアップリングが閉位置で固着し、弁ハンドルを開操作しても弁体が開とまらない状態になったものと推定される。

- (1) 当該弁の弁箱以外の構成部品の取替を行い復旧した。
- (2) 当該弁を含む同型弁の閉止操作に際しては、ウィルキーの使用を原則禁止とし、過度な増し締めをしないよう関係者に周知した。

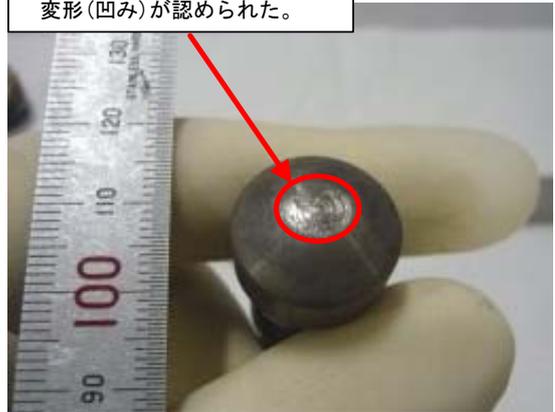
弁棒

弁棒先端部にバックアップリング上面との強い接触による変形（凹み）を確認した。

弁棒先端部にバックアップリング上面との強い接触による変形(凹み)が認められた。

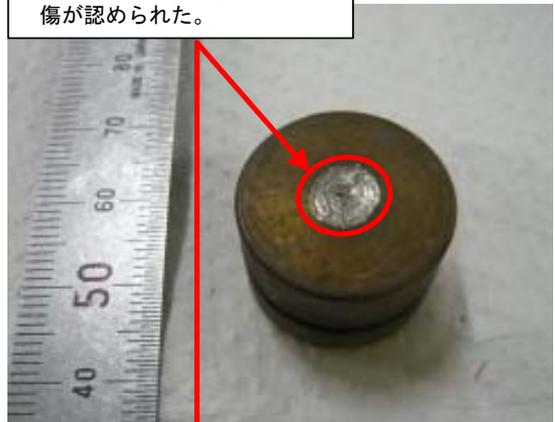
バックアップリング

バックアップリングの上面に弁棒先端部との強い接触による変形（凹み）を確認した。

また、バックアップリングに装着されているスナップリングにボンネットとの強い接触による傷を確認した。

バックアップリング上面に弁棒先端部との強い接触による変形(凹み)が認められた。バックアップリングに装着されているスナップリングにボンネットとの強い接触による傷が認められた。

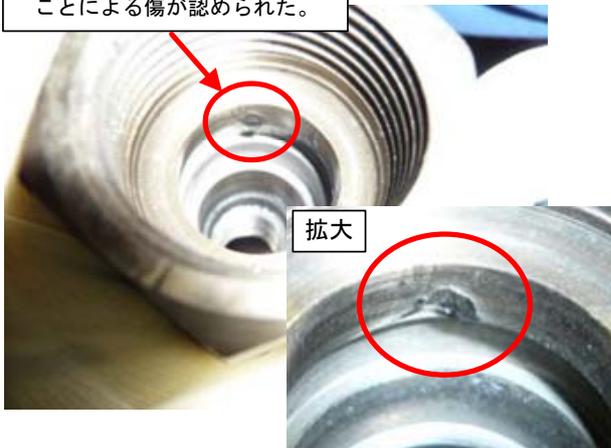
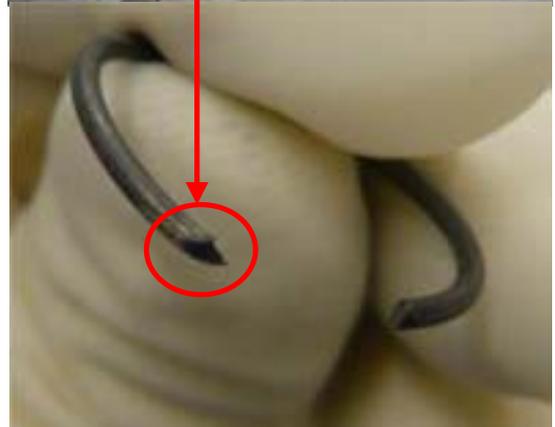
ボンネット

ボンネット内部にスナップリングが強く接触したことによる傷を確認した。

ボンネット内部にバックアップリングに装着されているスナップリングが強く接触したことによる傷が認められた。
