伊方発電所第2号機 タービン動補助給水ポンプの一時的な起動不能状態の発生  
他4件に係る報告書の提出について

## 伊方発電所第2号機

### 第5 高圧給水加熱器水位制御器からの漏えいについて

伊方発電所第2号機  
第5高圧給水加熱器水位制御器からの漏えいについて

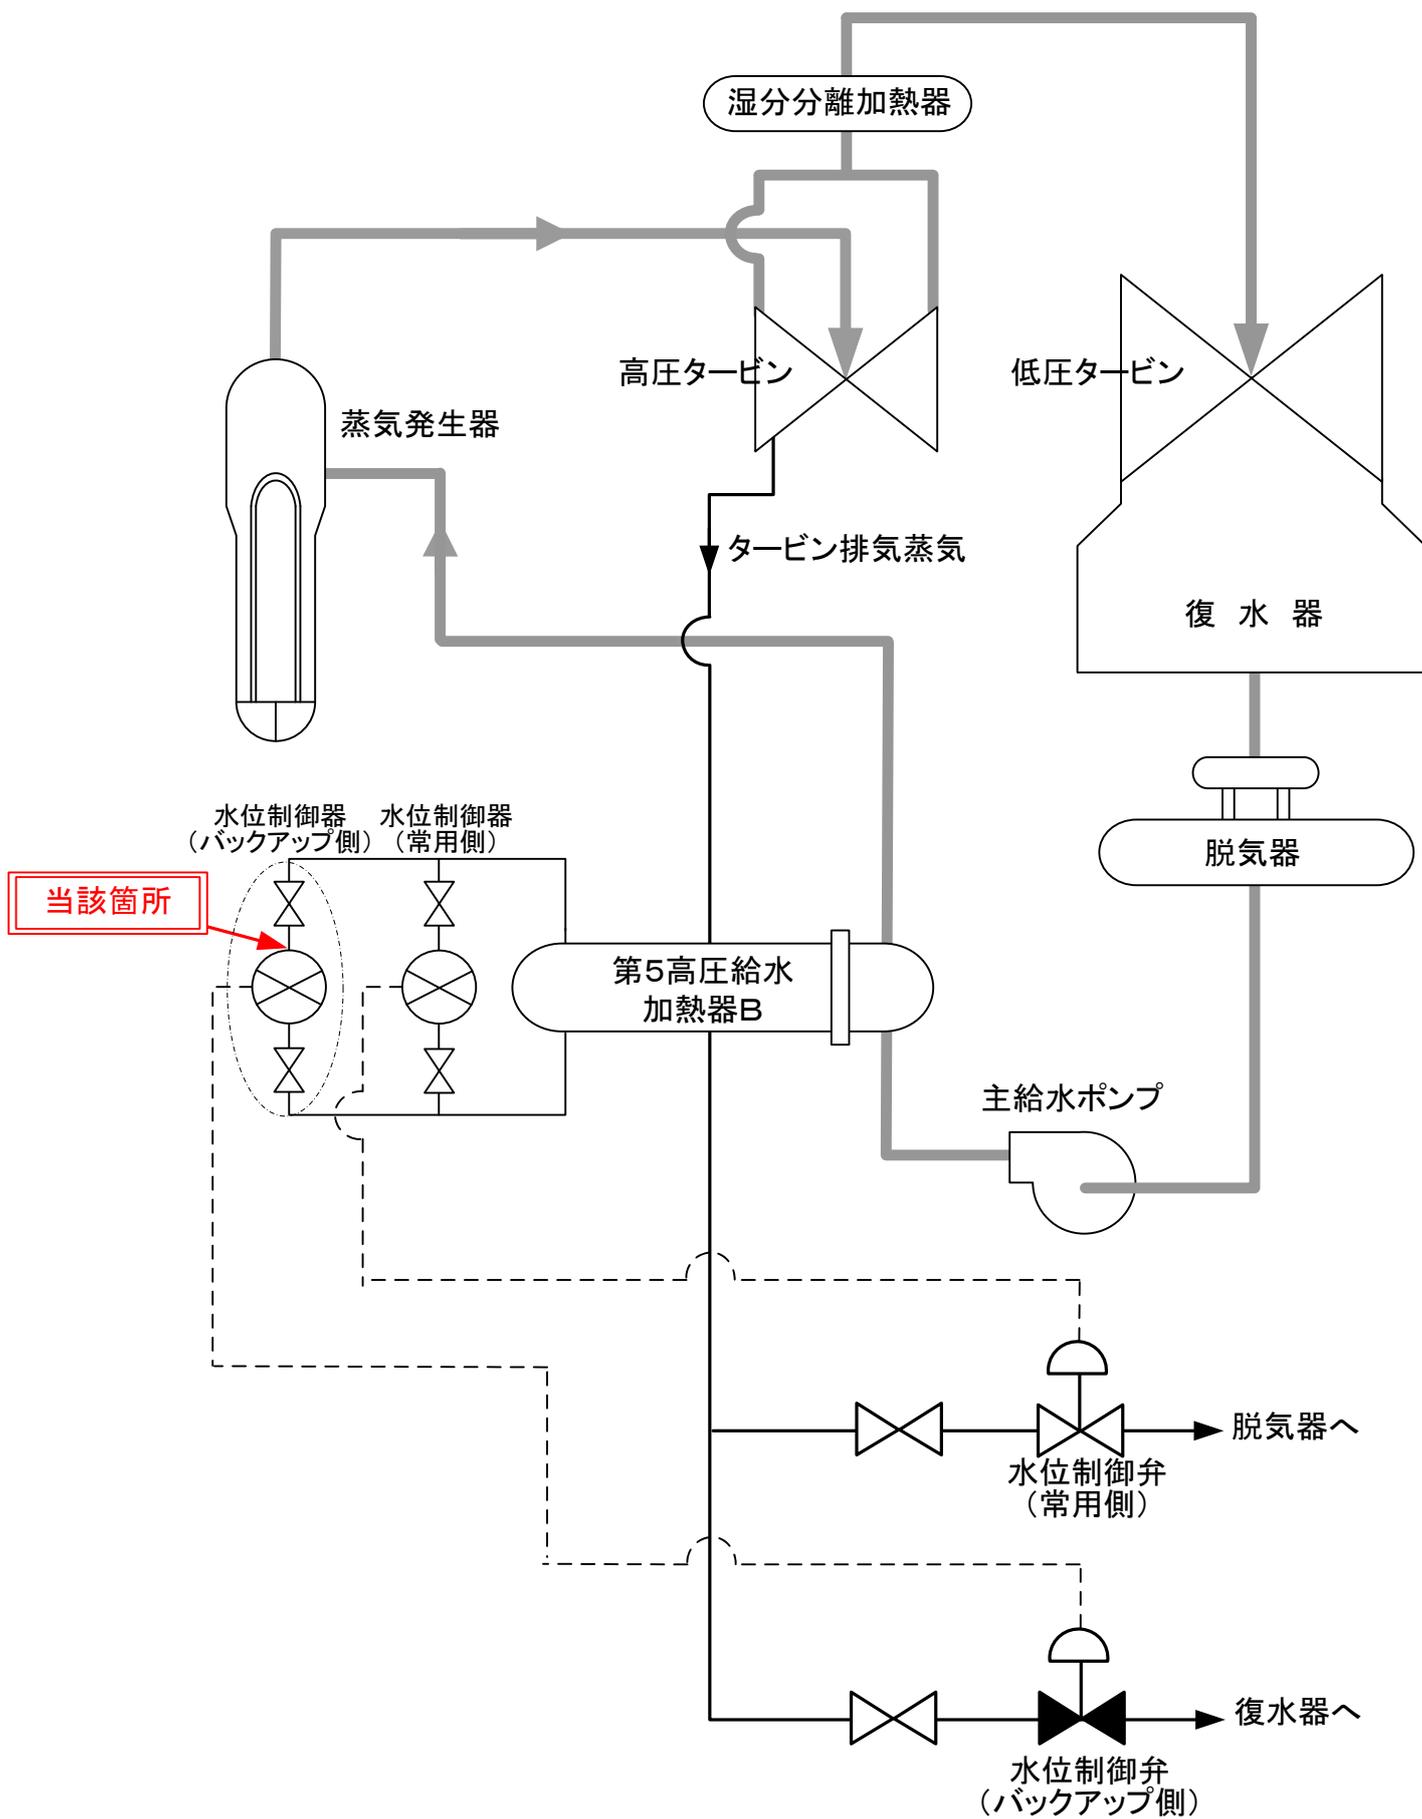
### 伊方発電所2号機 第5高压给水加热器まわり概略系統図

第5高圧給水加熱器2B水位制御器（バックアップ側）

伊方発電所第2号機は、第21回定期検査に伴う調整運転中のところ、7月8日11時10分頃に、第5高圧給水加熱器\*1 2B水位制御器（バックアップ側\*2）より水漏れがあることを保修員が確認した。

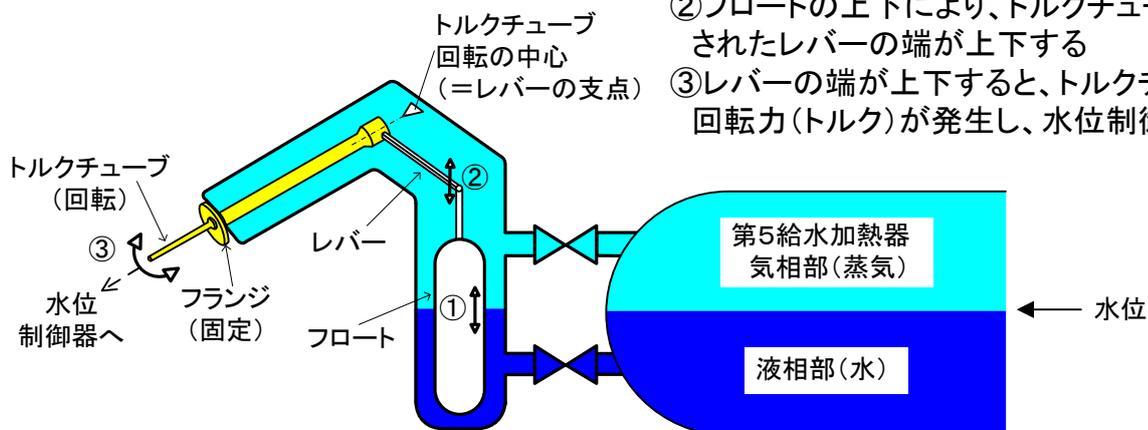
### ○水位制御器検出部の動作原理

\*3 給水加熱器の水位変化に伴うフロートの動きを水位制御器に伝達する伝達機構の部品

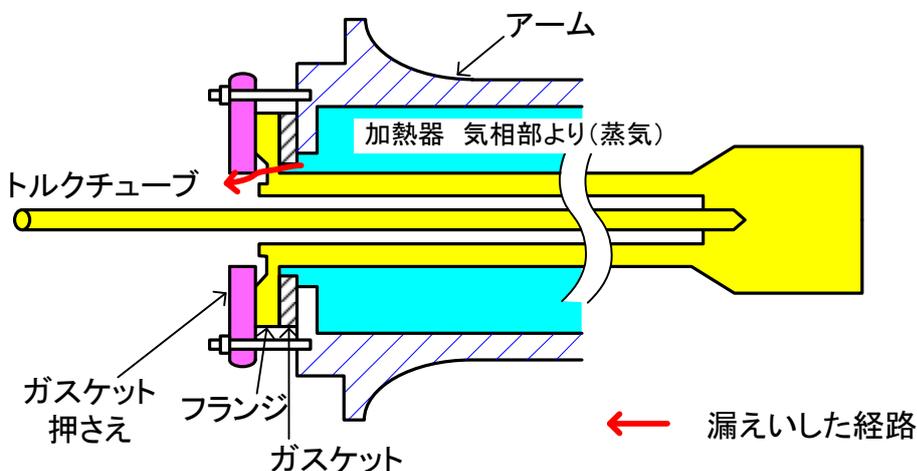
### ○漏えいの経路

当該水位制御器付近より水漏れが認められたため、漏えい箇所を詳細に調査したところ、トルクチューブとガスケット押さえの間から漏えいしていることが確認された。

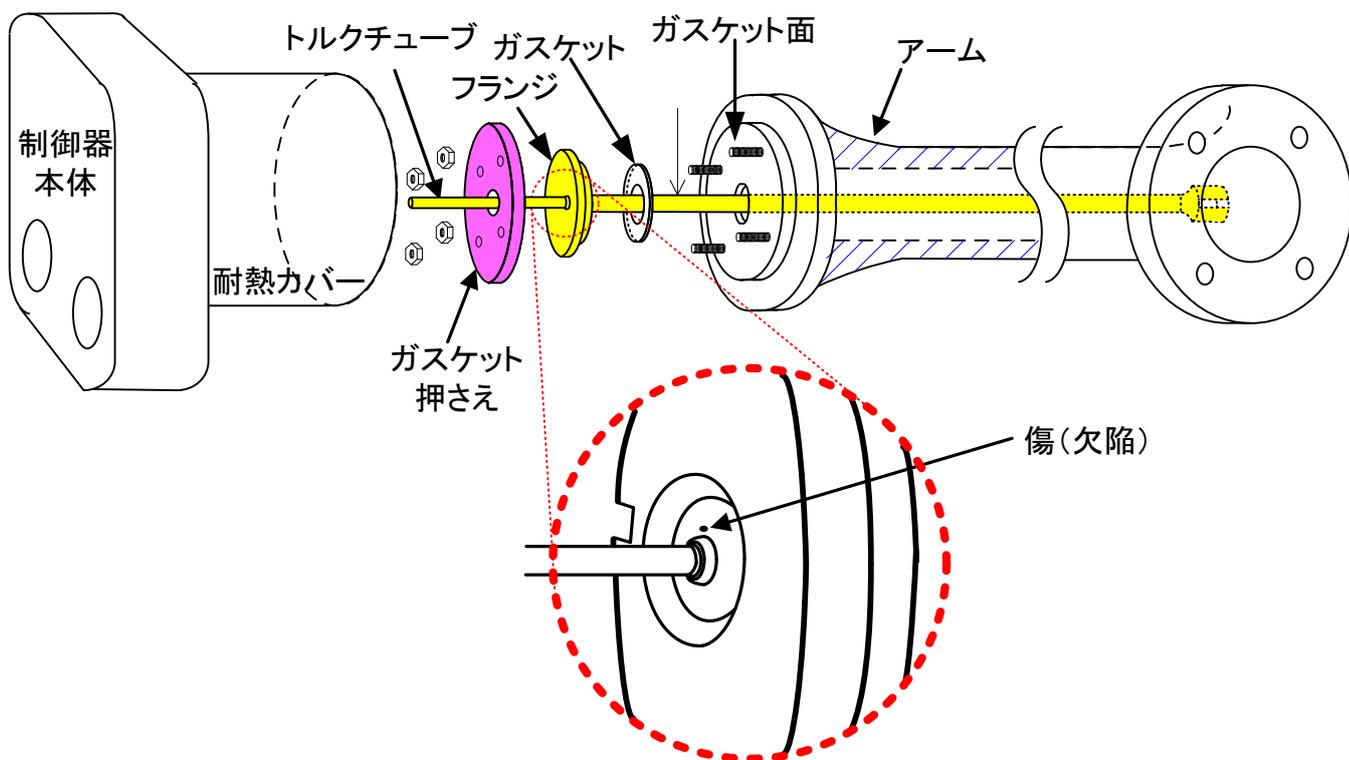
### ○トルクチューブまわりの構造(分解時)

さらに、水位制御器を分解して調査した結果、トルクチューブのフランジ部(第5給水加熱器気相部と接する箇所)に漏えいと傷が認められた。なお、ガスケットおよびガスケット面には、傷・割れ等の異常はなかった。

このため、トルクチューブを新品に取り替えるとともに、水位制御器の特性試験を実施し、水位制御器を復旧した。

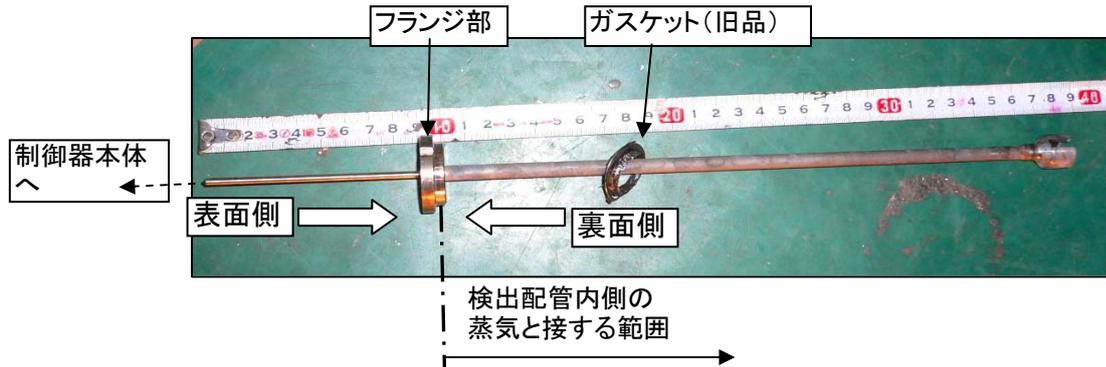
### ○トルクチューブ全体の外観

トルクチューブの漏えい箇所について、外観確認と浸透探傷試験を実施した結果、トルクチューブフランジ部の表面・裏面ともに、傷と浸透指示模様が認められた。

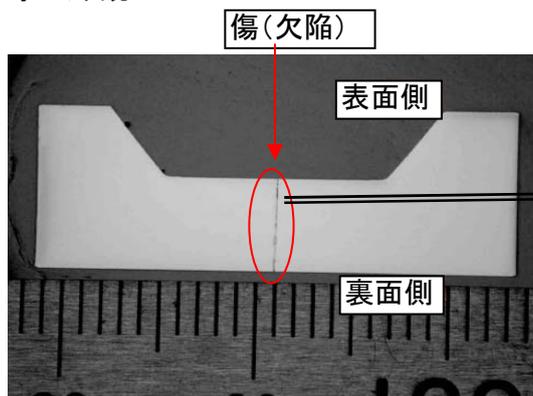
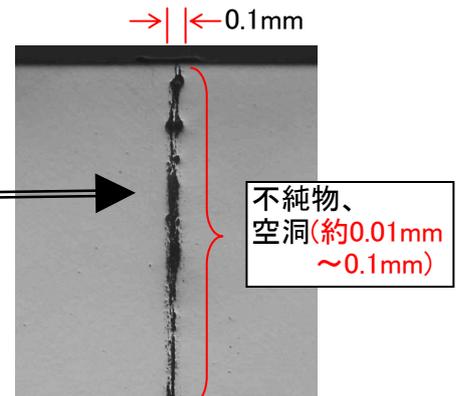
### ○断面観察時の外観

フランジ部の傷近傍の断面を観察した結果、フランジ部の表裏を貫通する線状の欠陥が確認された。また、欠陥の断面は均一ではなく、非常に狭い箇所が数多く認められた。

なお、この欠陥以外には、腐食や金属疲労などの異常は認められなかった。

フランジ部はモネル材であり、主成分はニッケル、銅、鉄である。欠陥部分の成分調査を実施したところ、本来モネル材に含まれない不純物の珪素(Si)や酸素が検出された。

今回の事象の原因は、トルクチューブの素材である丸鋼材製造の際、溶解した金属母材に不純物が偶発的に混入し、圧延・引き抜きによって線状となった欠陥が存在していたが、工場出荷前の窒素ガスによる5分間の加圧検査では、欠陥部分に不純物が存在し、また線状の欠陥には非常に狭い箇所が多くあったことから貫通に至っていなかったため、発見できなかった。

その後、プラント立ち上げにともなう高温・高圧の蒸気による熱膨張で線状の欠陥部分が拡大・変形したことで欠陥部分に僅かな隙間ができ、貫通し水漏れに至ったものと推定される。

- (1) トルクチューブを浸透探傷試験で傷がないことを確認した予備品（新品）に取り替えるとともに、水位制御器の健全性を確認し復旧した。
- (2) 今後、トルクチューブの工場出荷前の検査に浸透探傷検査を追加する。
- (3) 今後ともトルクチューブの予備品を常備しておく。
