伊方発電所第2号機 タービン動補助給水ポンプの一時的な起動不能状態の発生  
他4件に係る報告書の提出について

伊方発電所  
野外モニタリング設備 モニタリングポストNo. 4  
伝送装置の不具合について

平成21年 9月  
四国電力株式会社

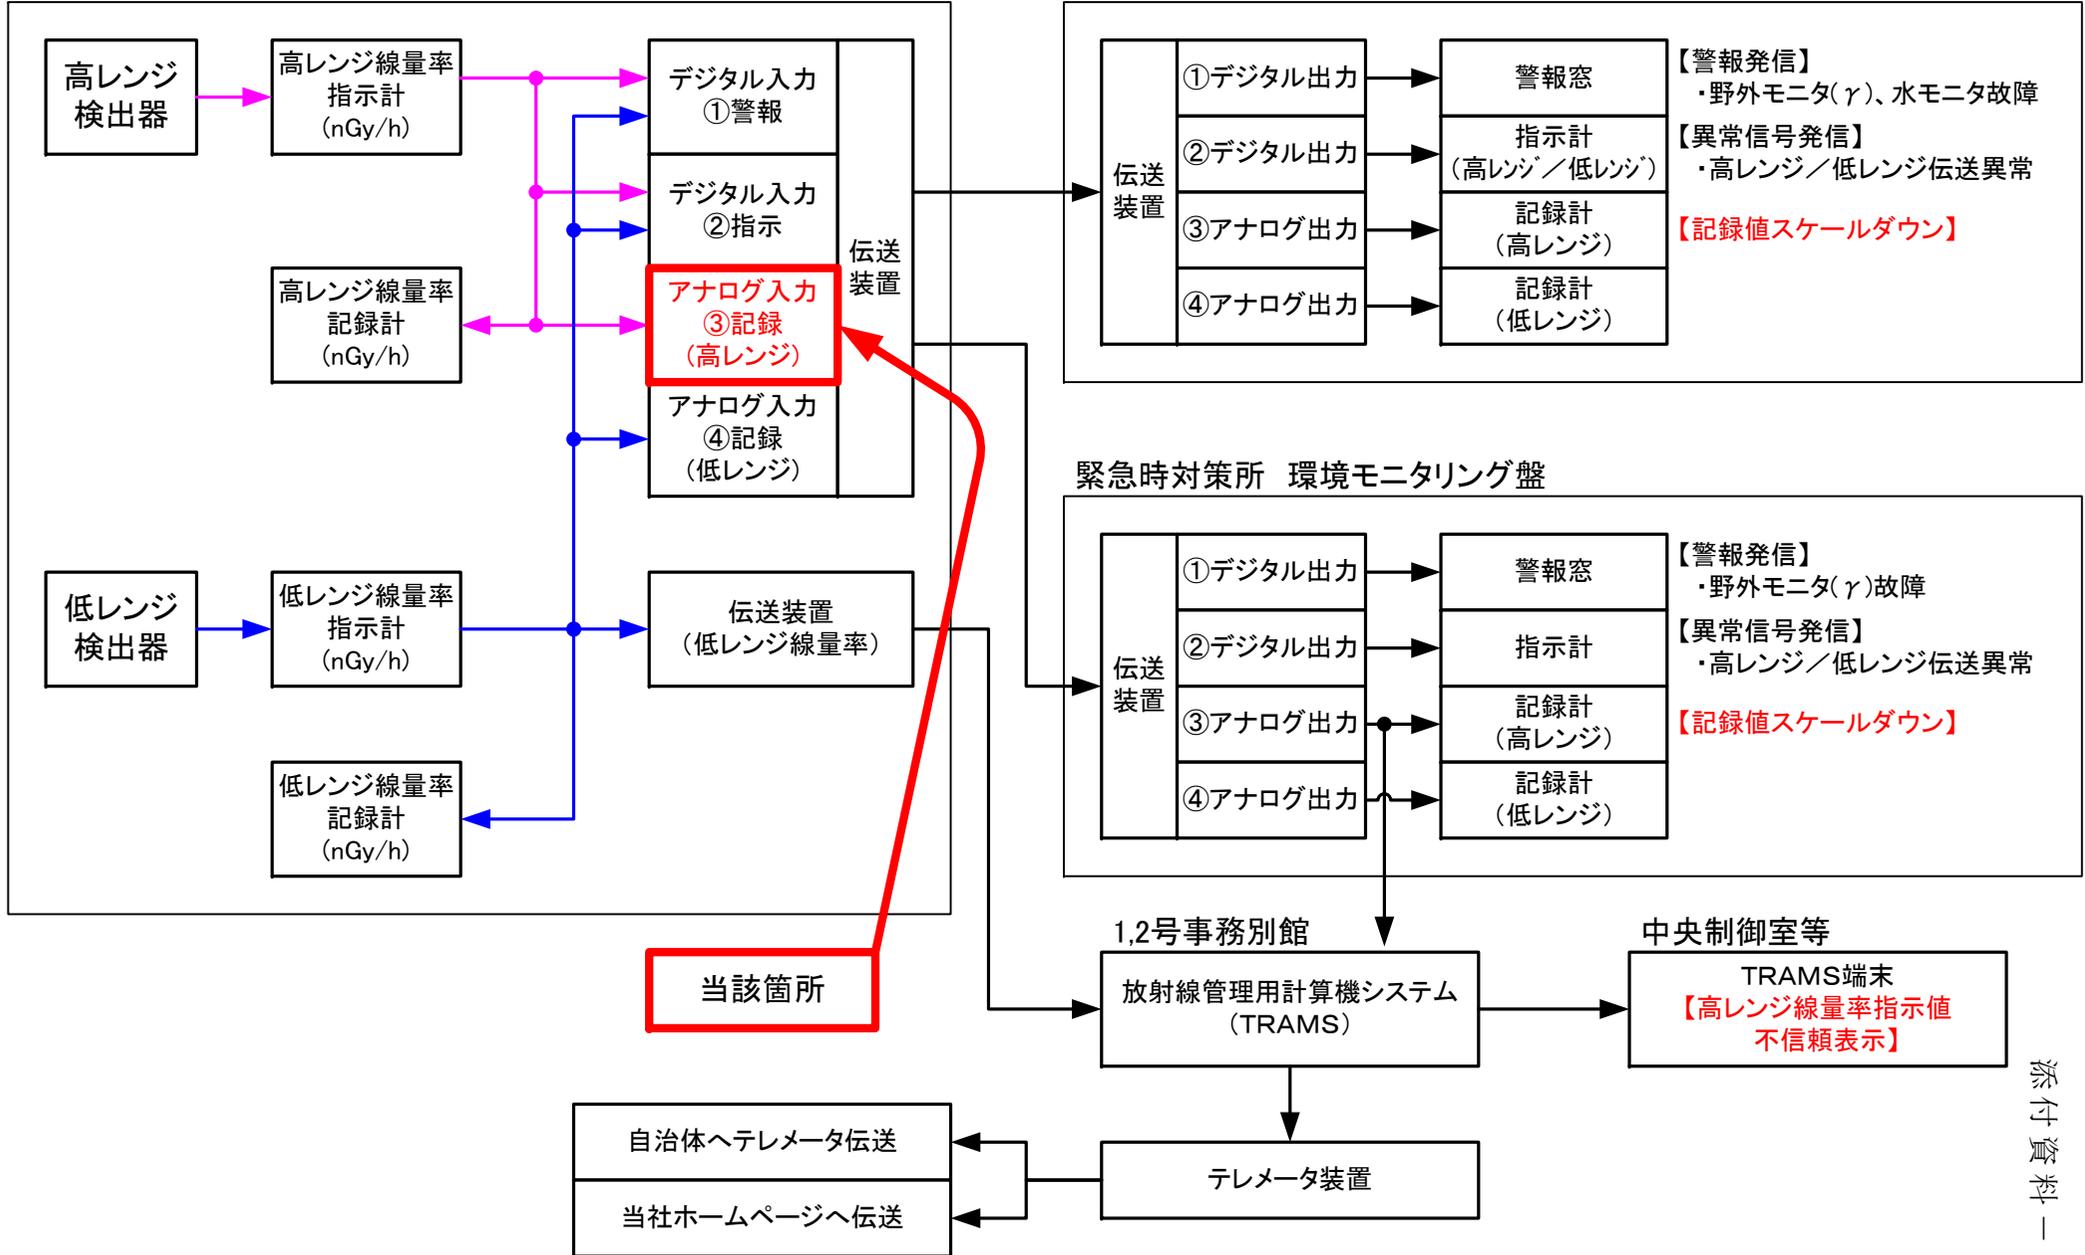
# 伊方発電所 モニタリングポストNo. 4 信号伝送 概略系統図

定期点検中の伊方発電所1,2号機中央制御室において、モニタリングポスト\*1 No.4の異常を示す信号が発信したため、保守員が点検を実施したところ、現地モニタリングポストNo.4の伝送装置\*2の一部に異常があり、野外モニタ盤および環境モニタリング盤の高レンジ線量率\*3記録計への記録値（以下、記録計への記録値は単に記録値という。）と放射線管理用計算機システム（TRAMS）の高レンジ線量率の指示値が正常でないことを確認した。

モニタリングポストNo.4現地盤、野外モニタ盤、環境モニタリング盤の状況(異常信号、記録値および放射線管理用計算機システム伝送データのスケールダウン)から、モニタリングポストNo.4現地盤伝送装置の一部であるアナログ入力モジュールに何らかの異常があると判断し、予備品への取替を実施した。

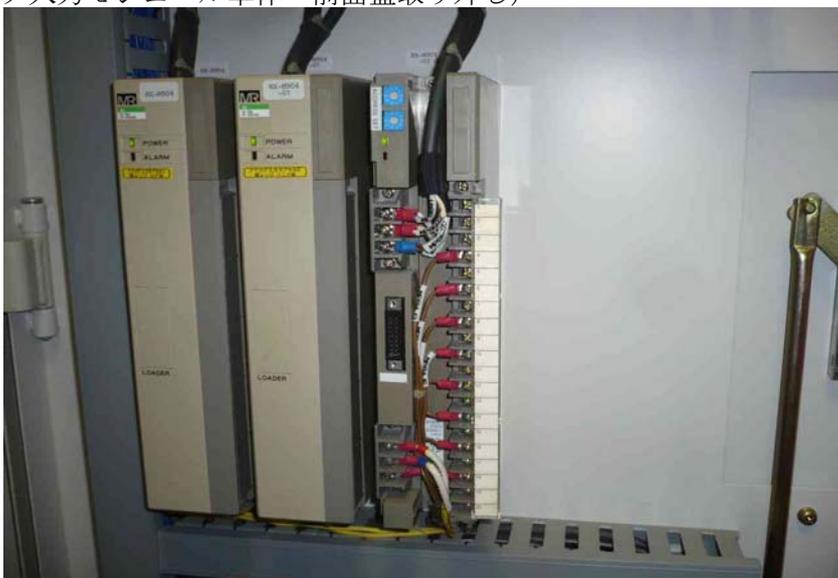
(アナログ入力モジュール単体 前面蓋取り外し)

(a) メーカーにて調査を実施したところ、以下のような状態であり、駆動用電源電圧の一部に正常値からの逸脱が認められたものの、最終的な動作(アナログ→デジタル変換特性)は正常であり、スケールダウンの事象は再現しなかった。

- ・ 駆動用電源電圧(+5V,±15V)のうち、-15V出力が正常値(-14.25~-15.75V)から逸脱し、-17.342Vであった。
- ・ アナログ→デジタル変換特性は正常であった。

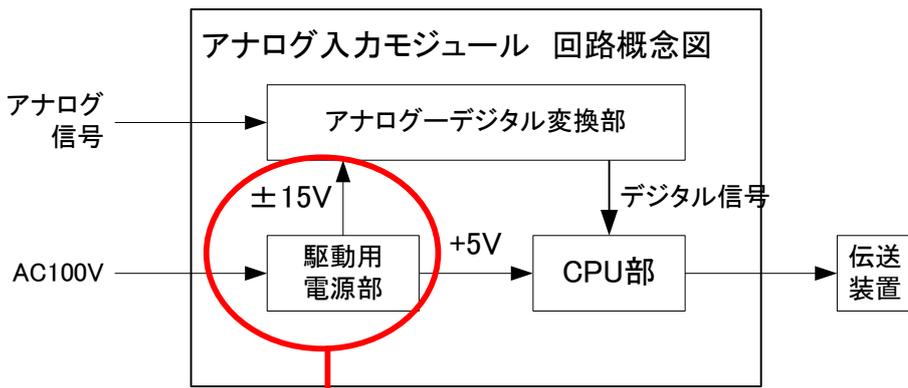
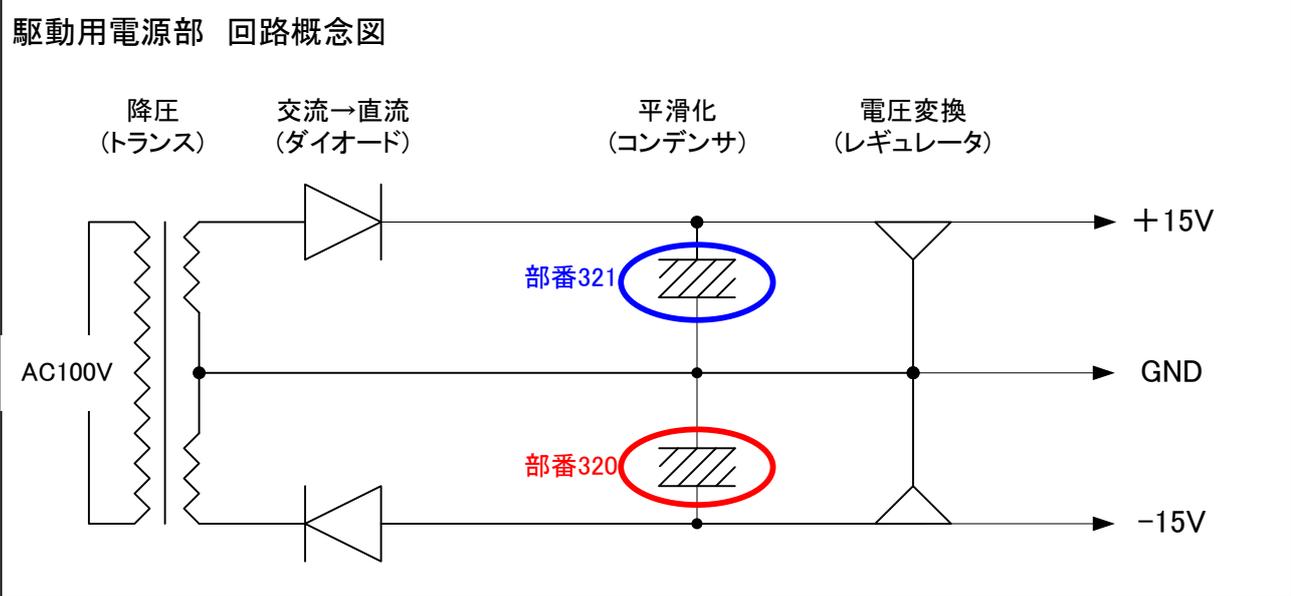
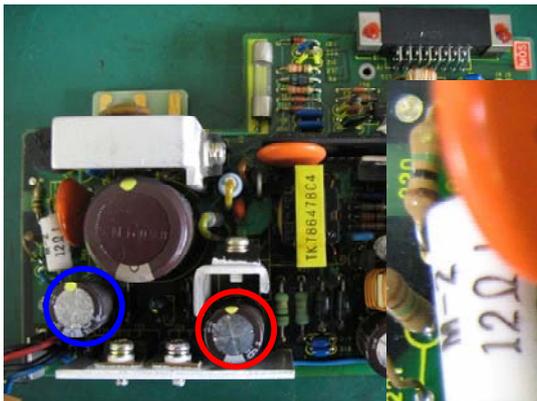
(部品実装状態)

(b) 駆動用電源部の実装部品を取り外したところ、電解コンデンサ\*<sup>5</sup> 2個の液漏れ跡が確認された。ただし、漏れ跡は乾燥した状態であった。

(c) 上記の状況から、液漏れによって基板上の回路が短絡し、駆動用電圧が失われたため、アナログ→デジタル変換ができなくなり、記録値のスケールダウンに繋がったものと推定される。

当該伝送装置（アナログ入力モジュール）の駆動用電源回路の電解コンデンサが液漏れしたことにより、基板上の回路が短絡し、動作不良が発生したものと推定される。

電解コンデンサの液漏れ跡の状況

(2) 今回不具合の発生したアナログ入力モジュールおよび同様の入出力機能を持つアナログ出力モジュールならびにデジタル入出力モジュールの各駆動用電源回路（全55台）について、駆動用電源部の電解コンデンサの取替を実施する。

また、電解コンデンサ取替の際に液漏れが確認された場合は、回路の状況を確認し、液漏れの影響を受けている可能性のある部品も、必要に応じて取替を実施する。

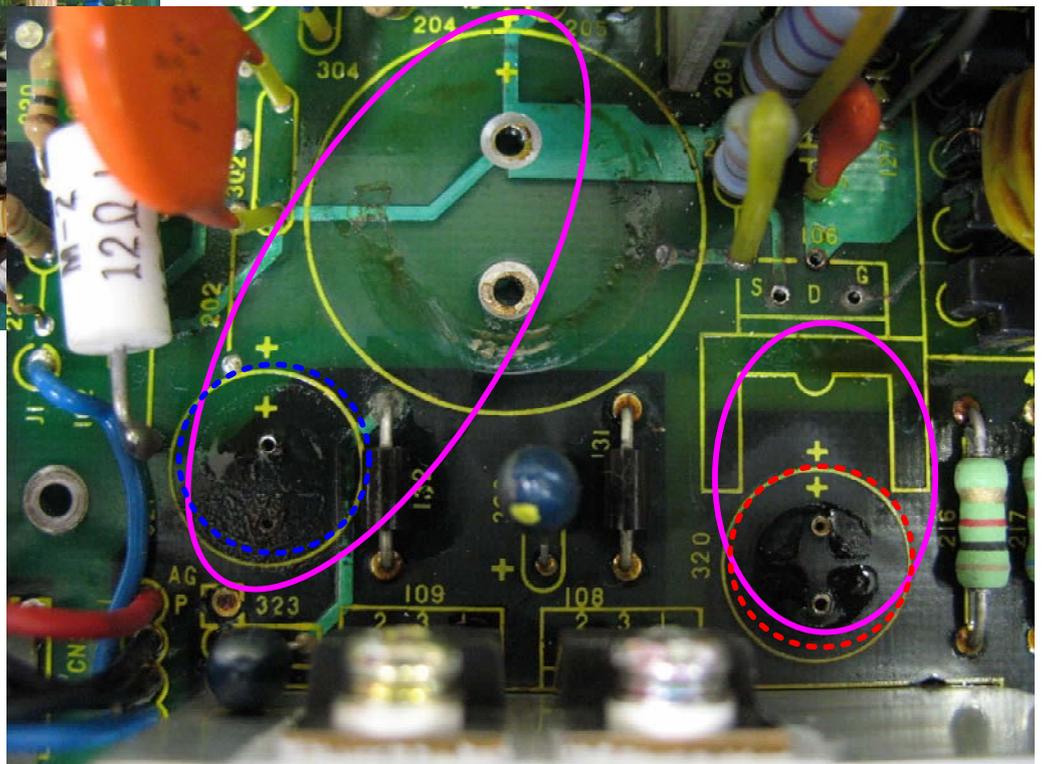
(部品取り外し状態: 液漏れ跡の範囲を示す)

なお、電解コンデンサの破裂は認められなかった。

その後、液漏れが乾燥し、短絡が解消したことにより、記録値が復旧したものと推定される。
